図2 環境ボーリング位置図 (A井戸周辺)

図7 汚染メカニズム

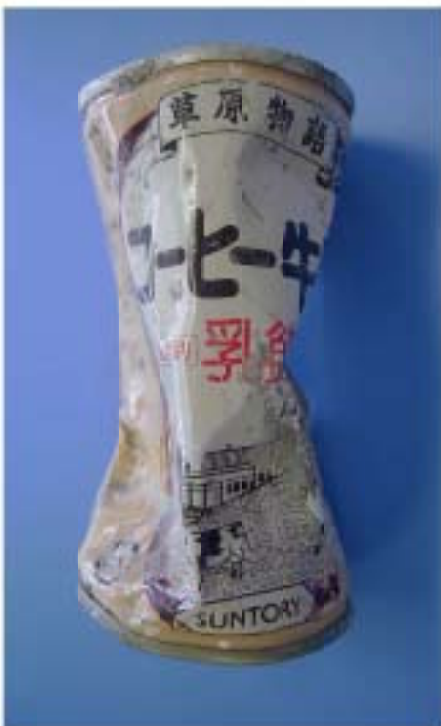
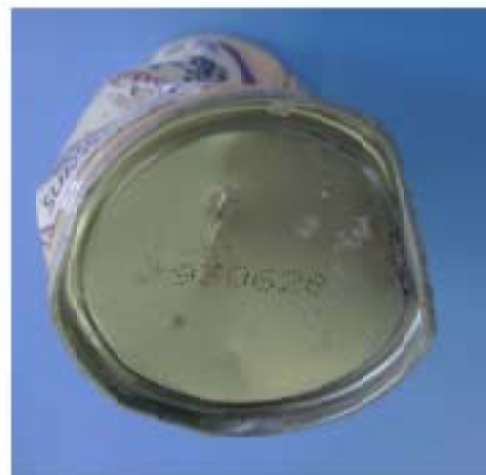
図6 コンクリート様の塊中から発見された空き缶

平成5年6月28日製造
