茨城県神栖市における 汚染土壌等の処理について (案)

平成18年2月

環境省・茨城県・神栖市
鹿島共同再資源化センター

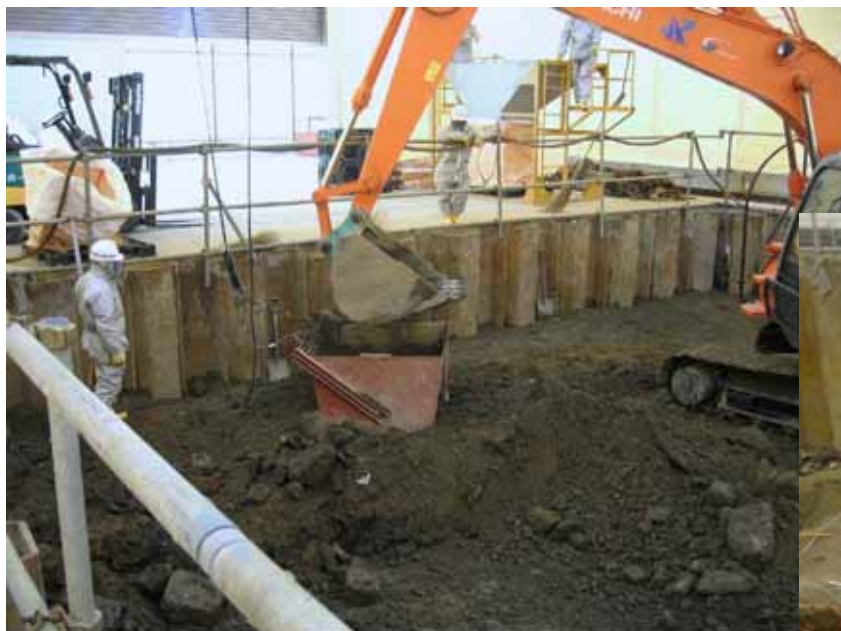
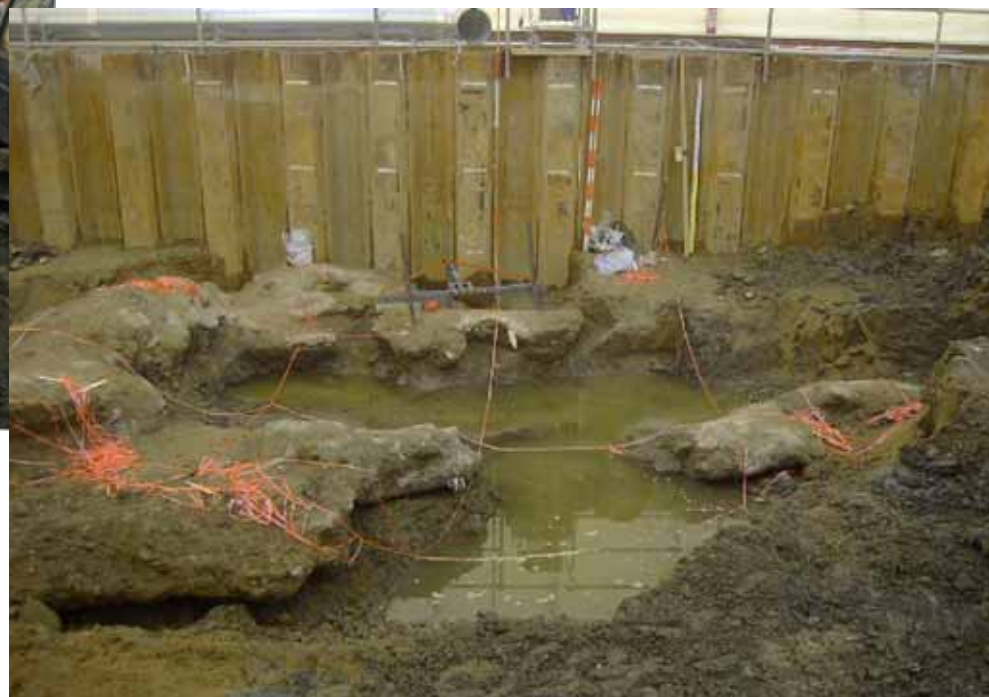
汚染土壌、コンクリート様の塊の状況

- 平成16年12月以降に実施した汚染源の掘削調査により、有機ヒ素を含む以下の汚染物等が発生。
 - 約2,000トンの汚染土壌等(木くず等を含む)
 - 約100トンのコンクリート様の塊、粗大物
- 汚染メカニズムの中間報告書では、有機ヒ素に汚染されたコンクリート様の塊が神栖地区の地下水汚染の汚染源である可能性が高いとされている。

汚染土壌等

コンクリート様の塊

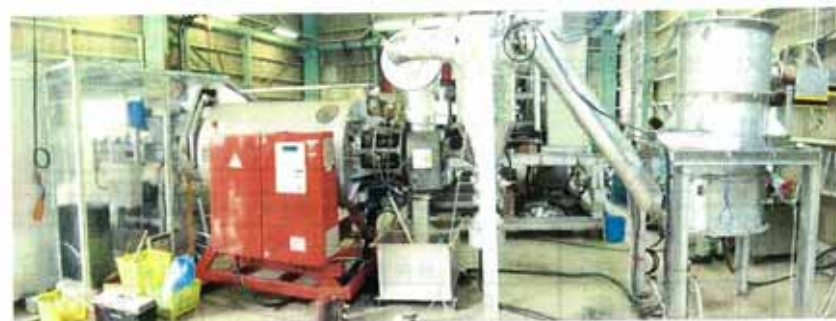
写真2-1 装置写真（投入装置～二次燃焼炉）

- **排ガス処理装置**によるガス中のヒ素化合物の除去を確認
- 焼却残さ中のヒ素含有量、溶出量の確認

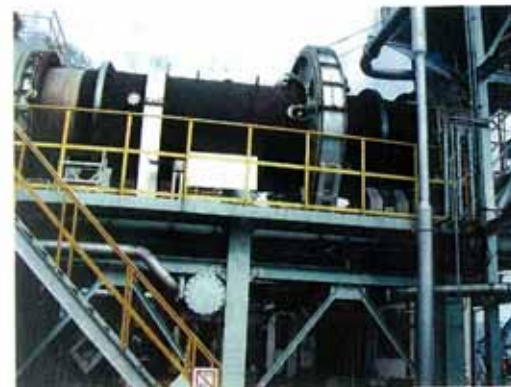
写真2-1 装置写真(ロータリーキルン炉)

- センターと同型の焼却炉(キルン・ストーカ炉)を使用
- 汚染土壌等と産廃・RDFの混合物で焼却確認
- 混焼率(2~10%)で処理状態を確認
