図1 掘削調査地点内のDPAA濃度、DPAA+PAA+PMAA濃度の推移

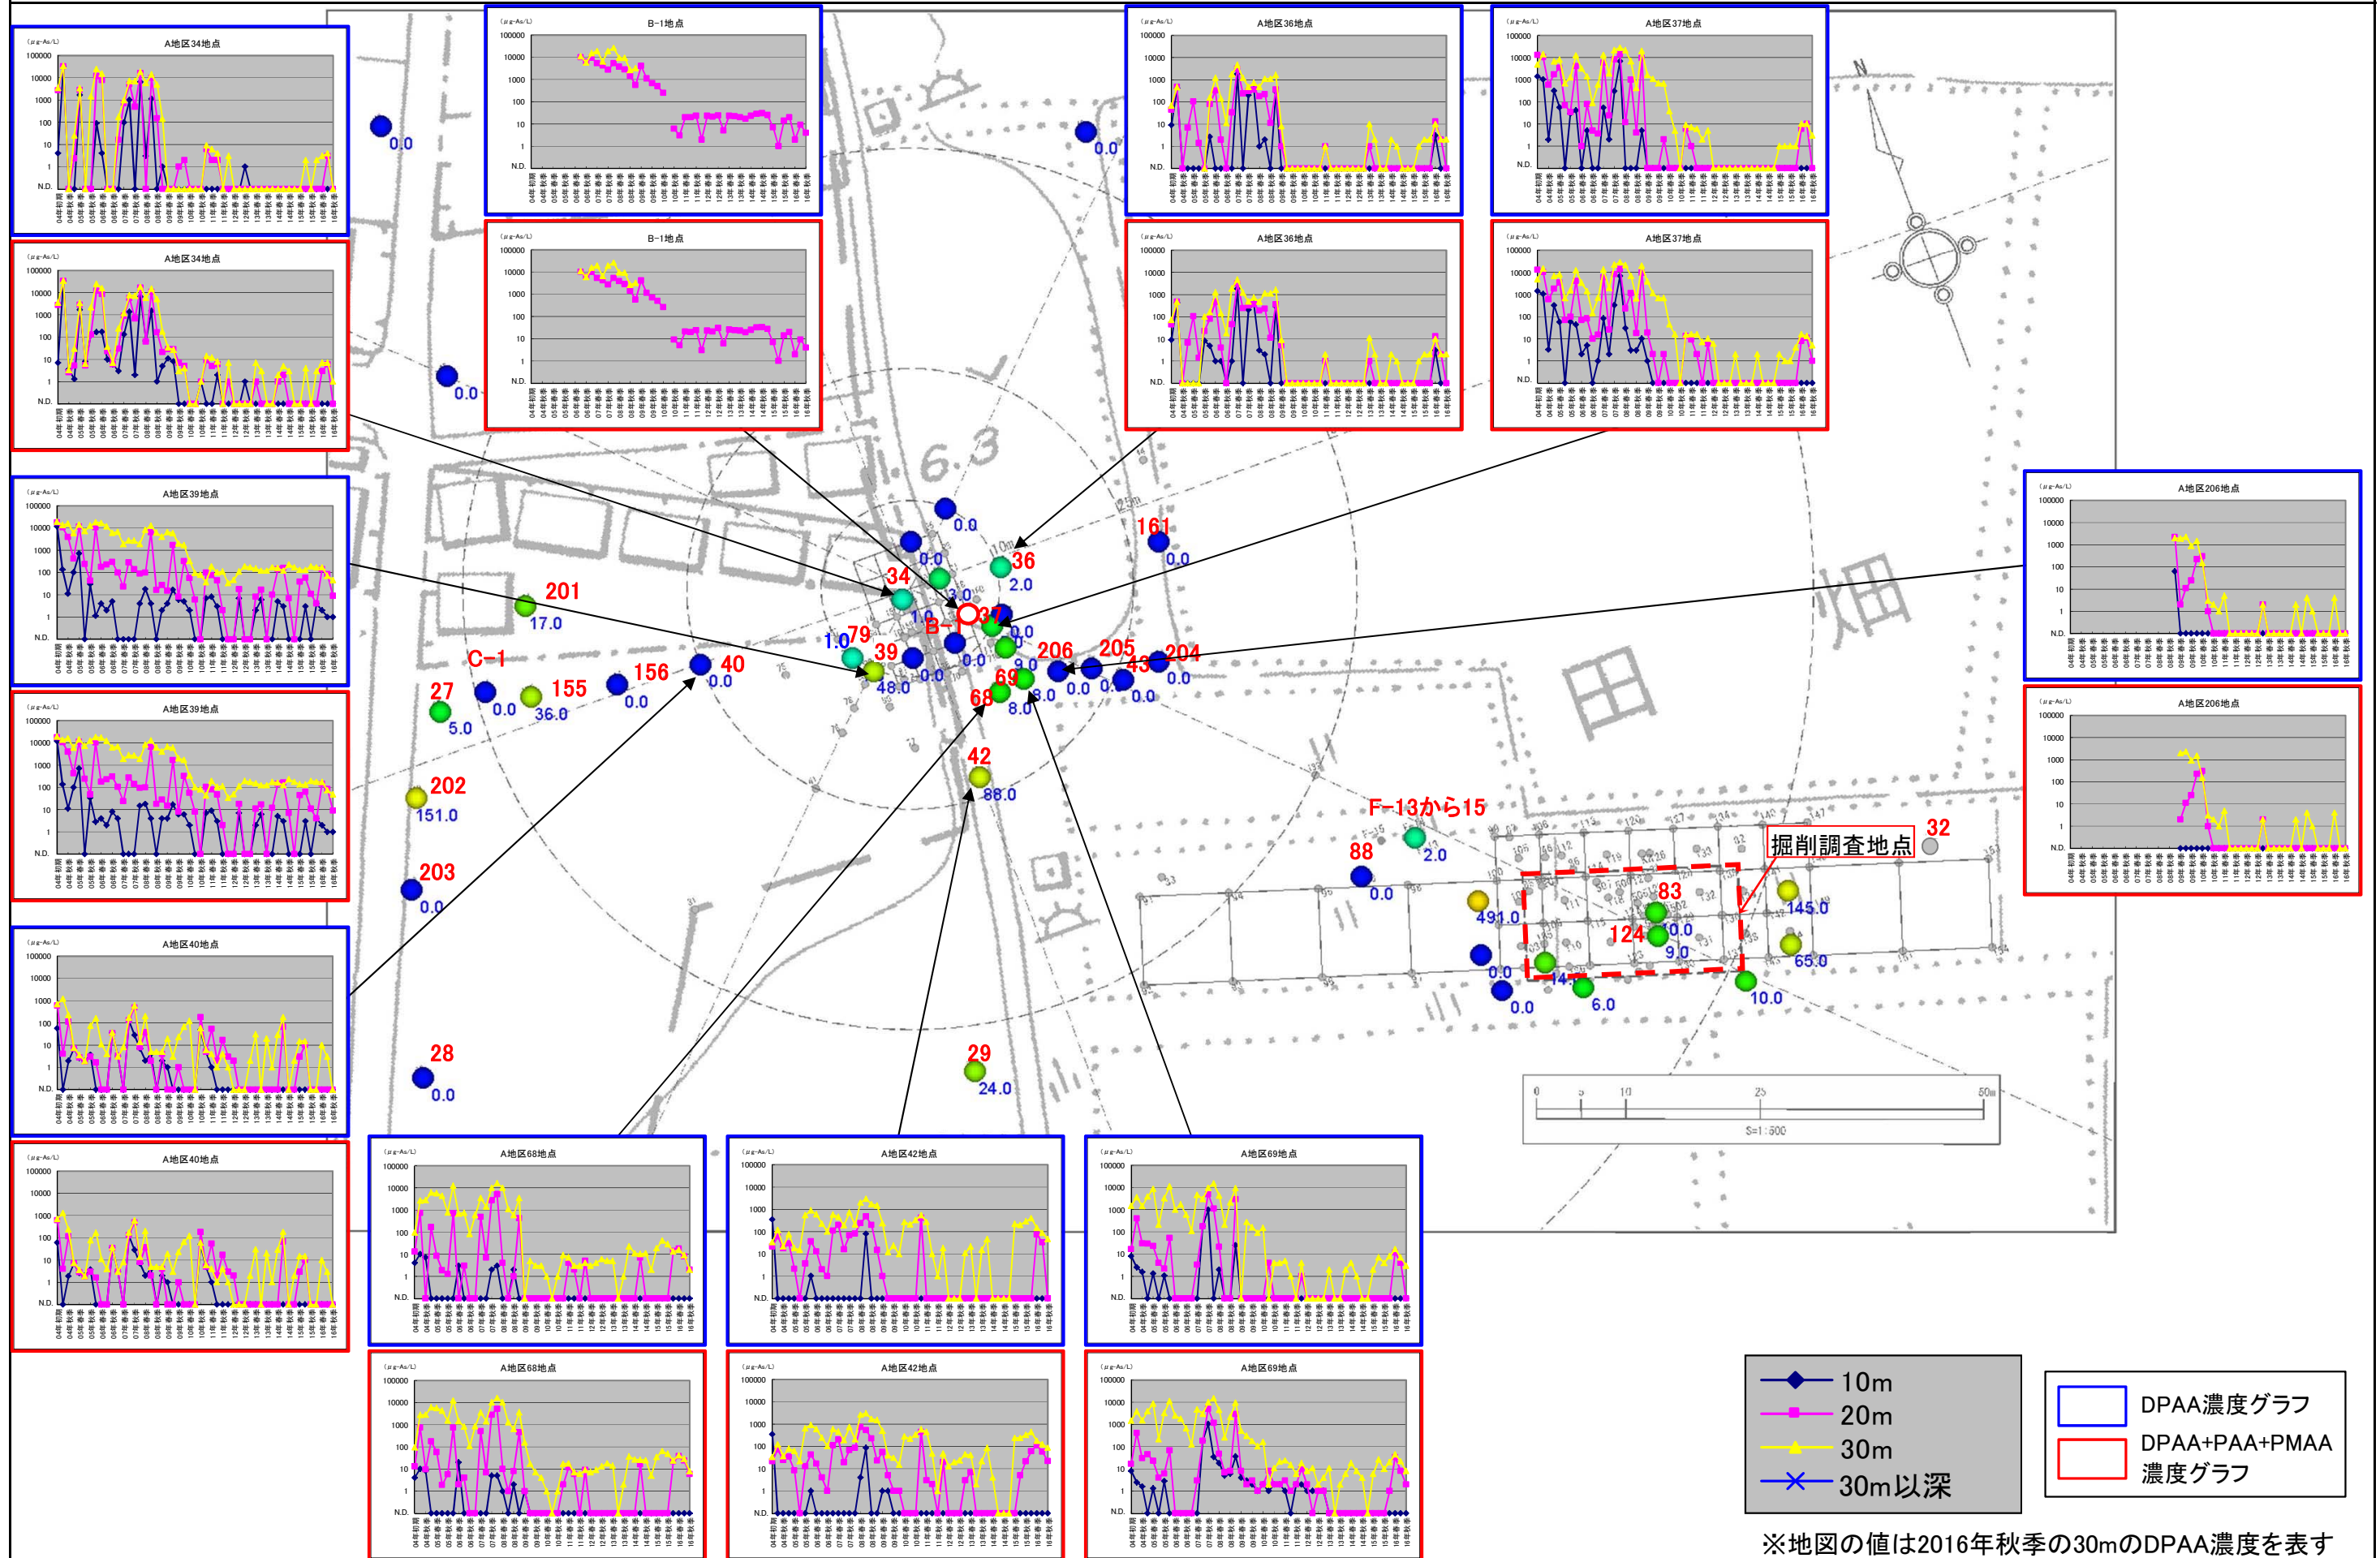
図3 A井戸周辺のDPAA濃度、DPAA+PAA+PMAA濃度の推移

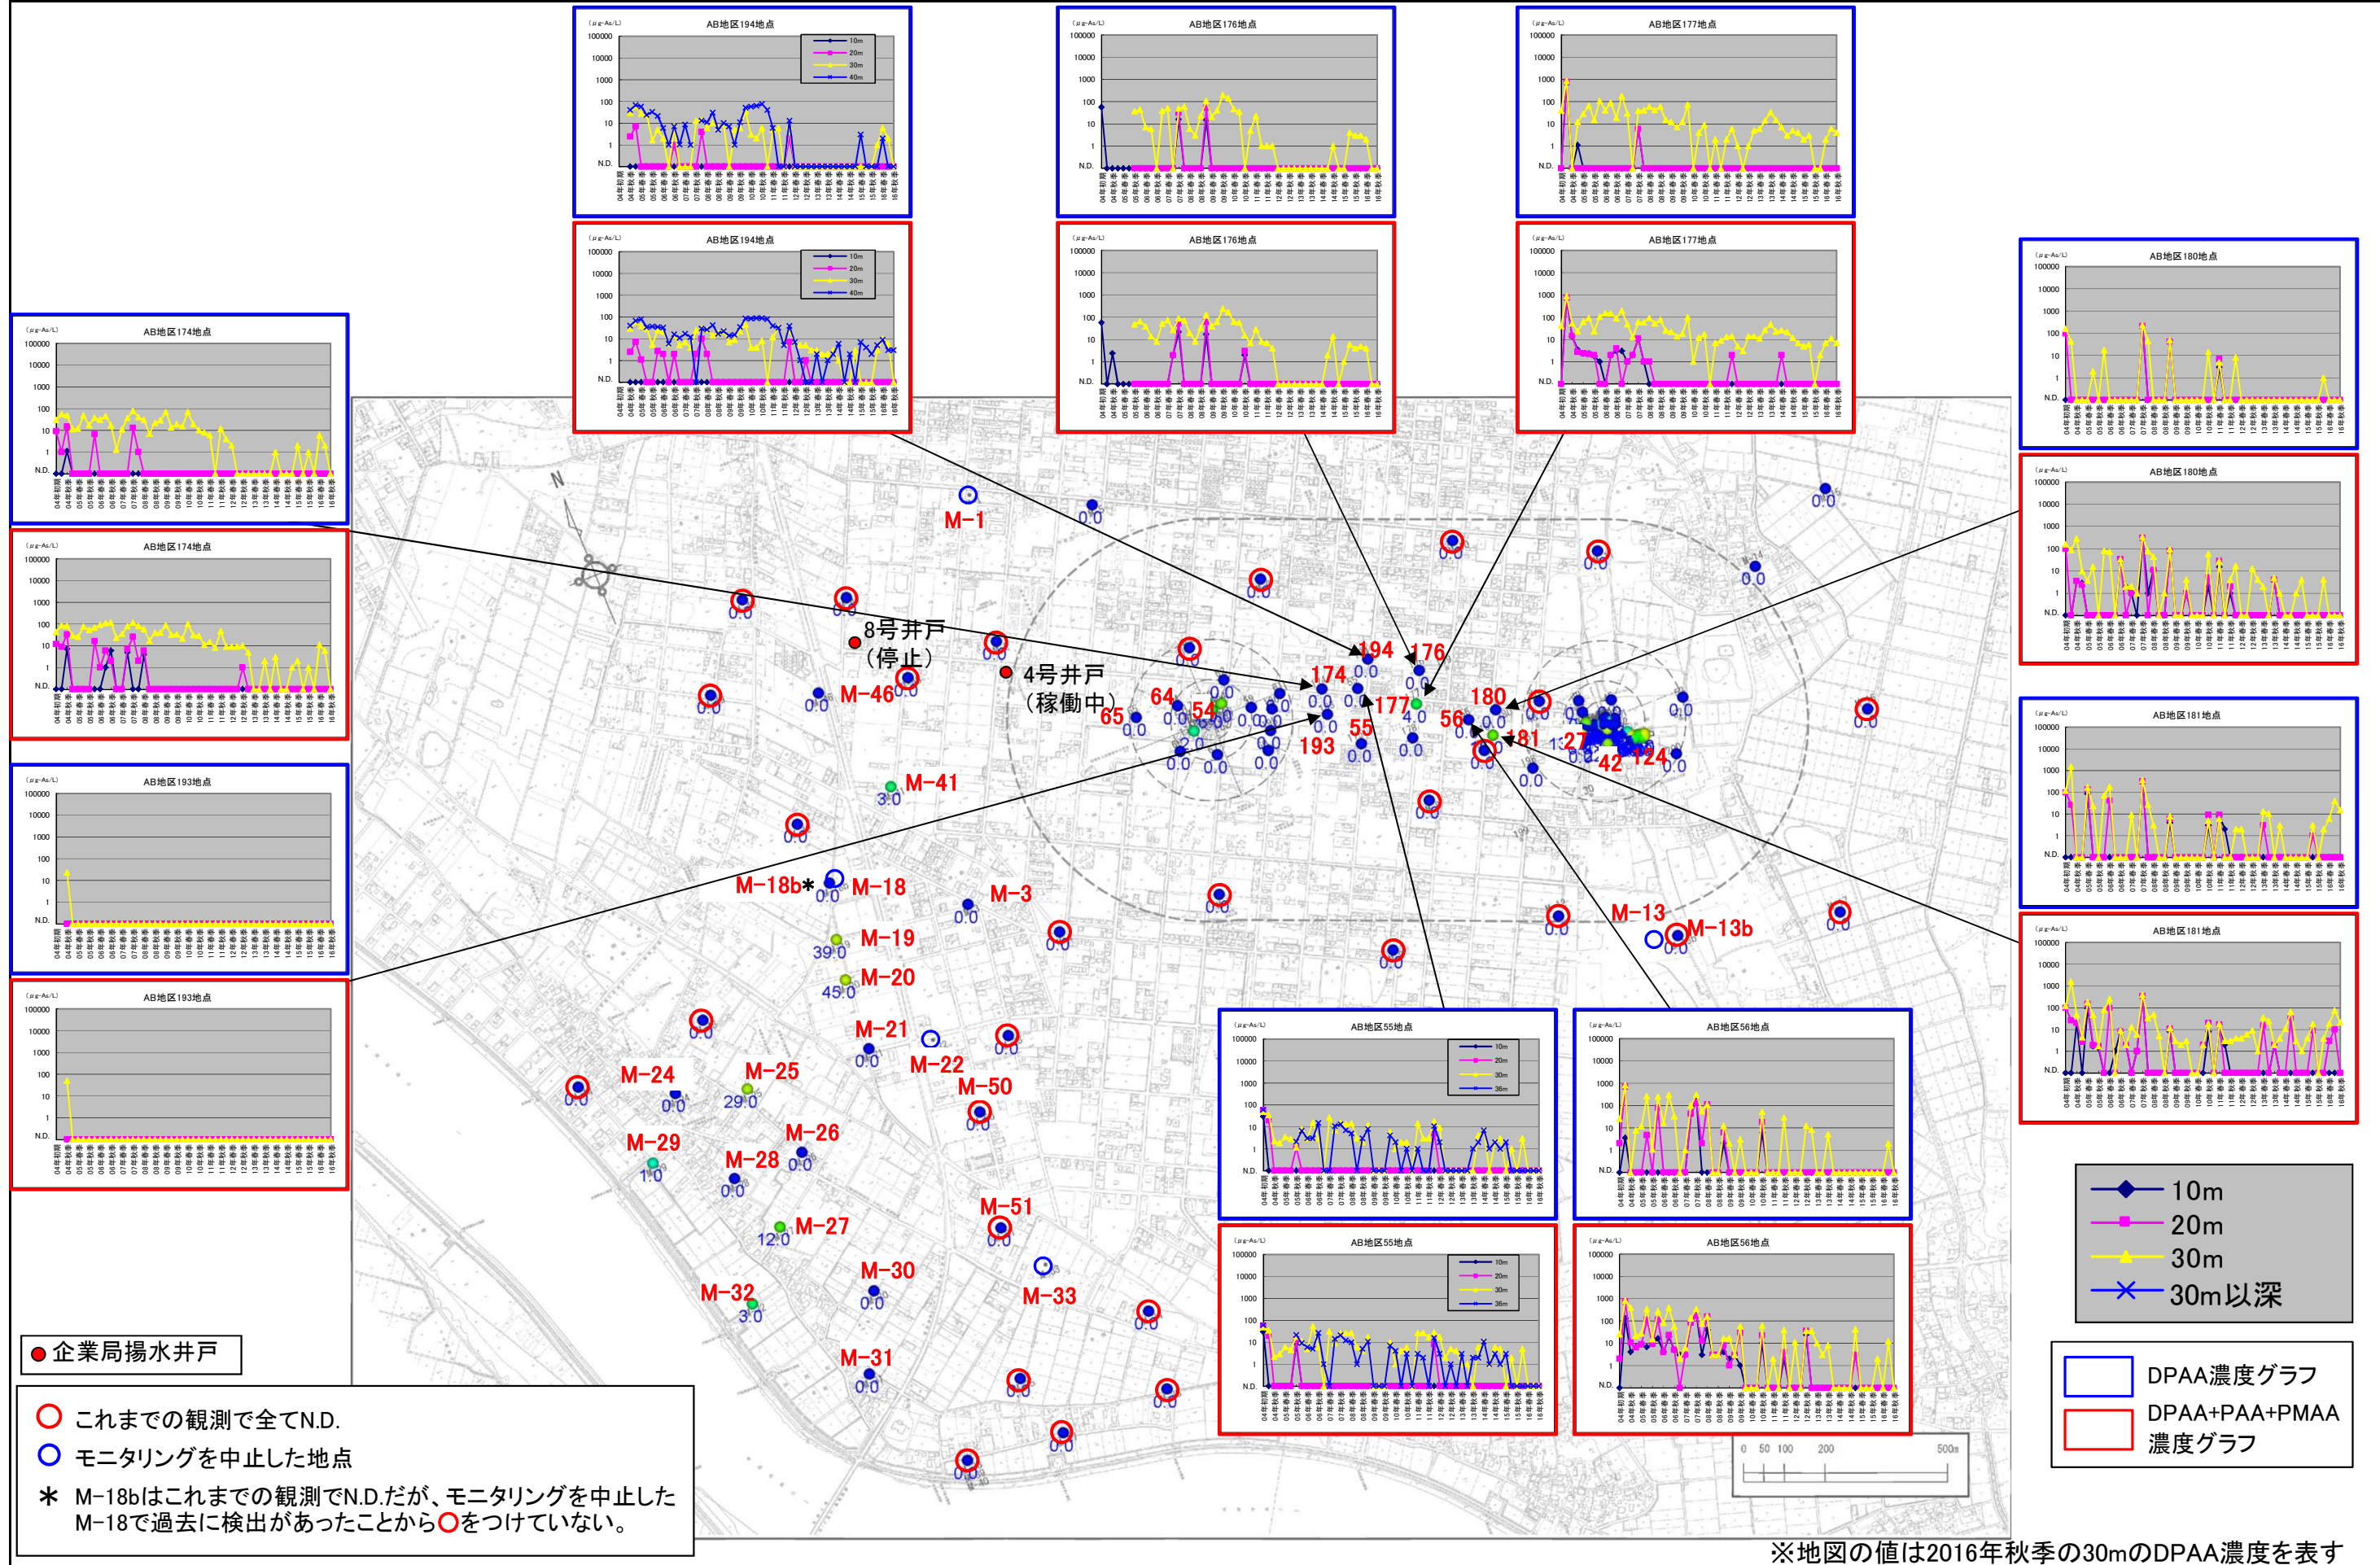
※地図の値は2016年秋季の30mのDPAA濃度を表す

図5 AB間のDPAA濃度、DPAA+PAA+PMAA濃度の推移

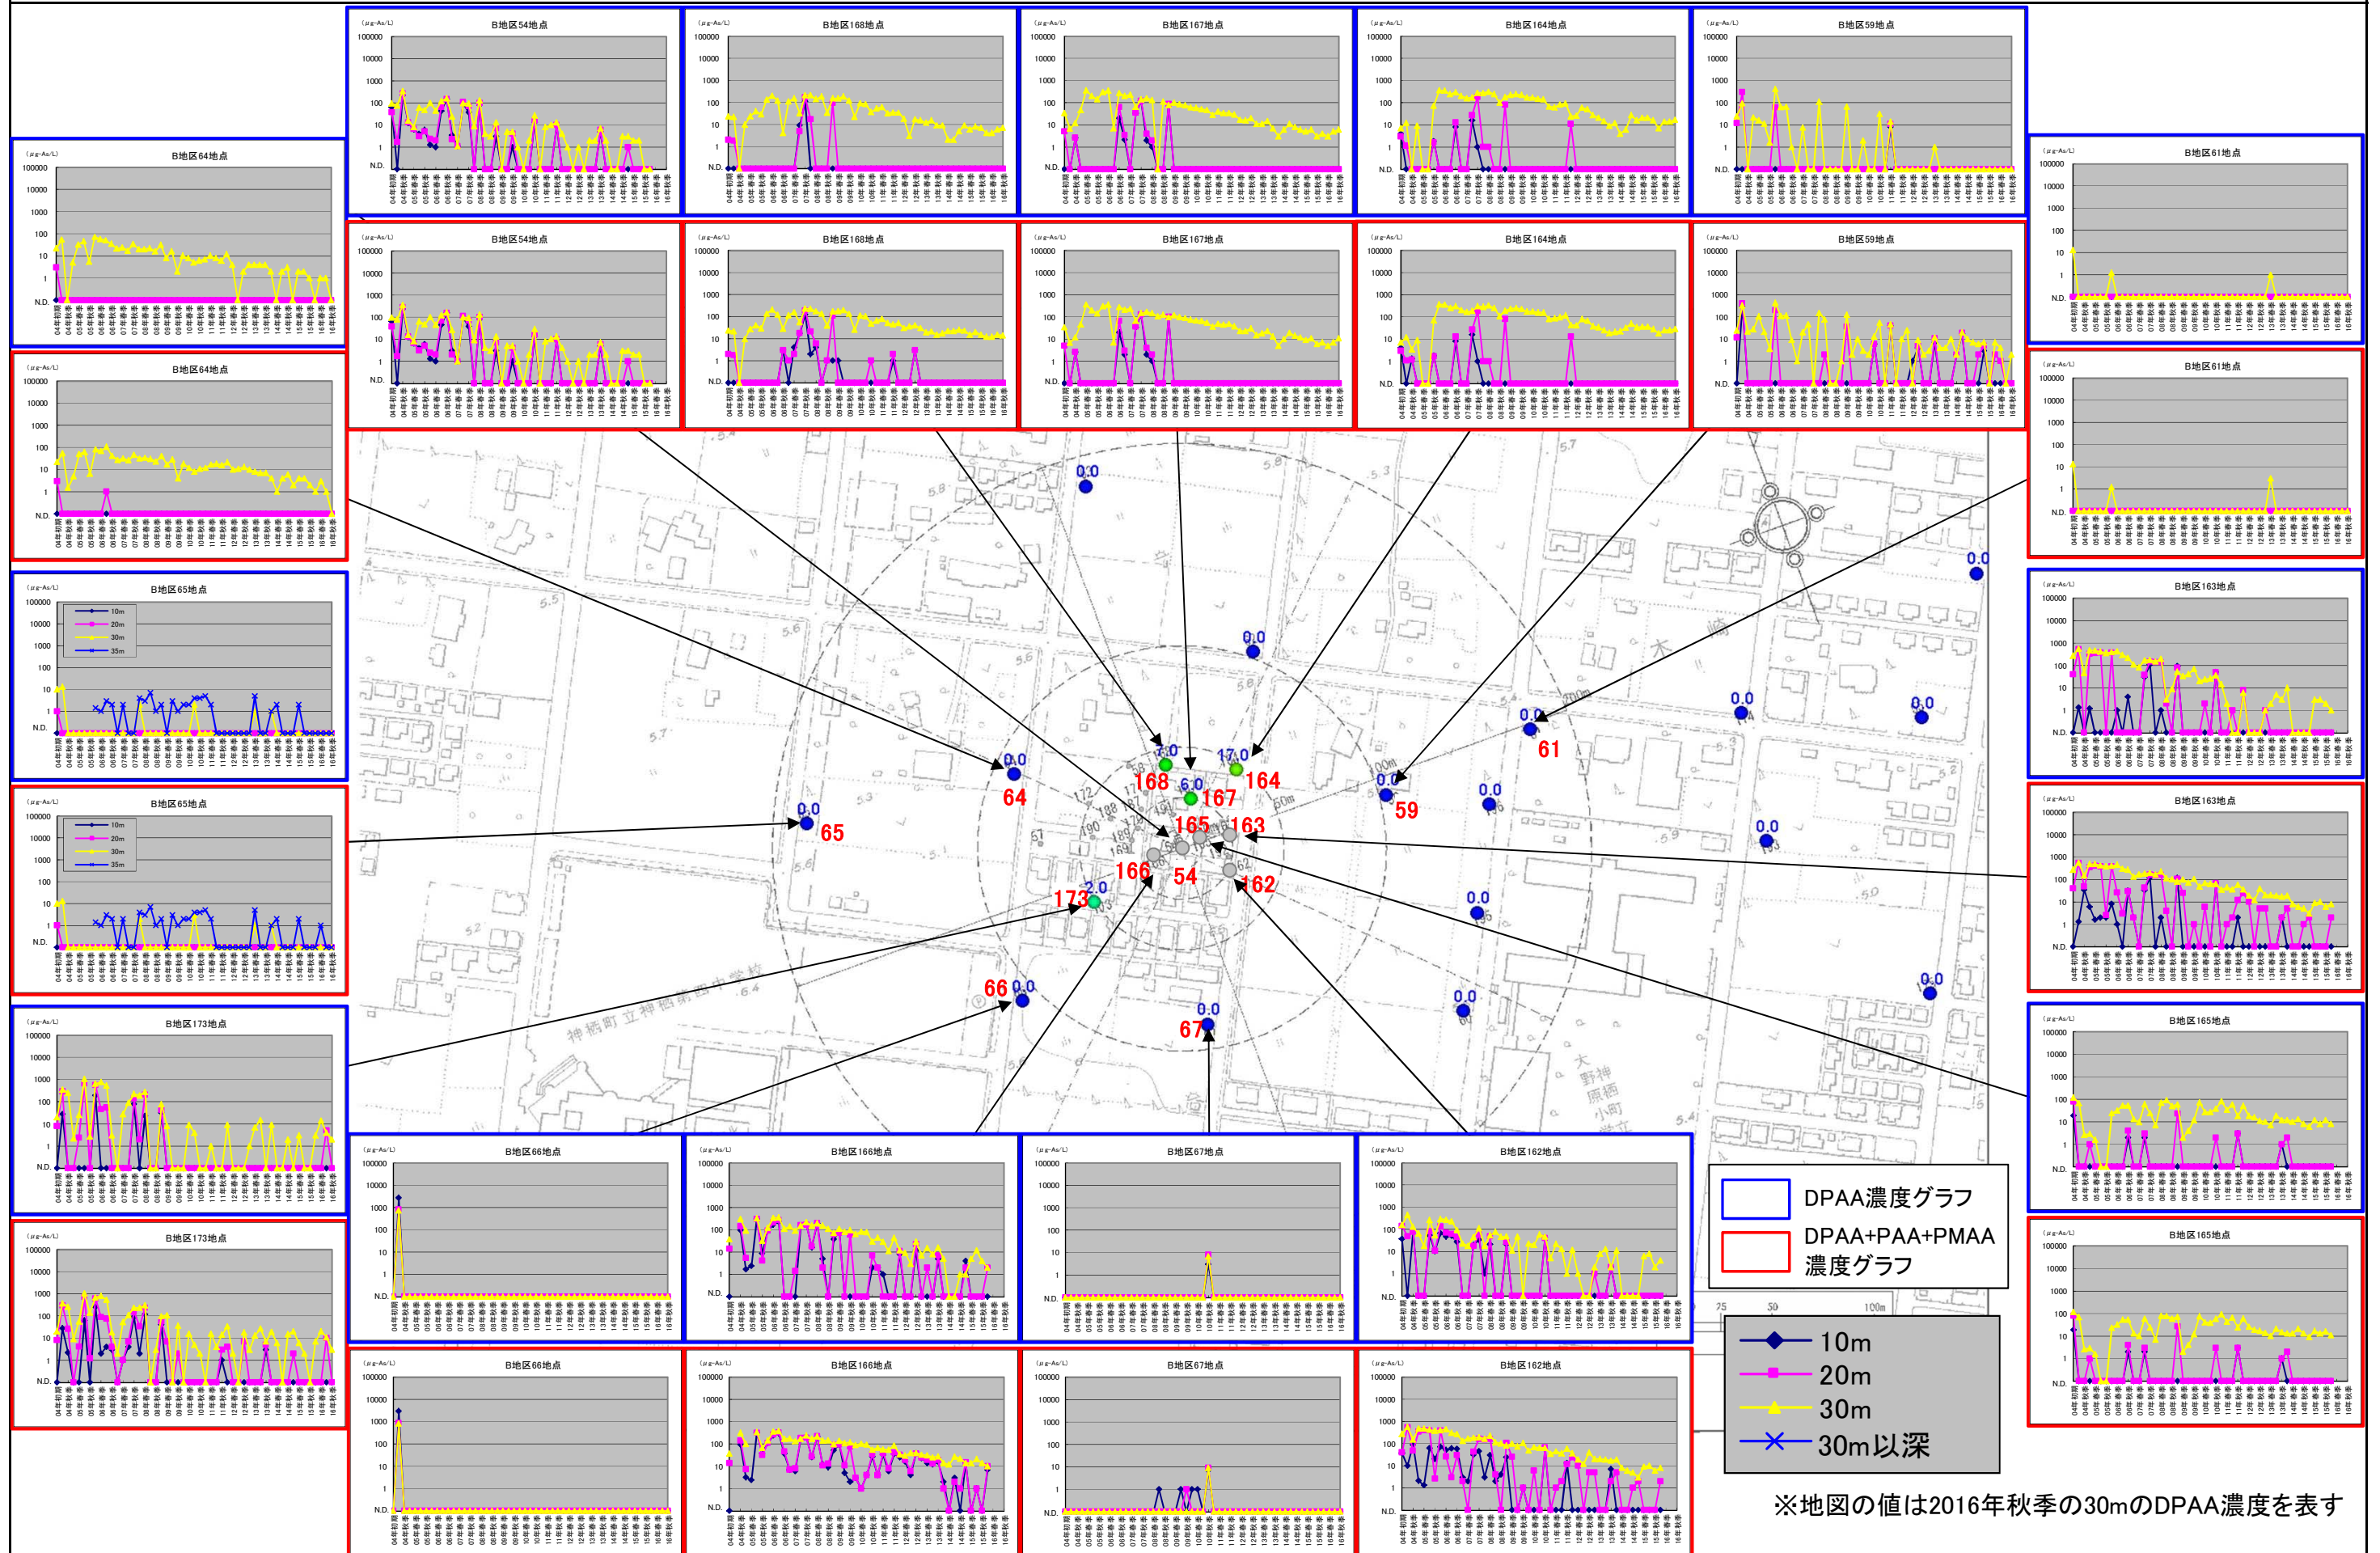
図6 B地区のDPAA濃度、DPAA+PAA+PMAA濃度の推移

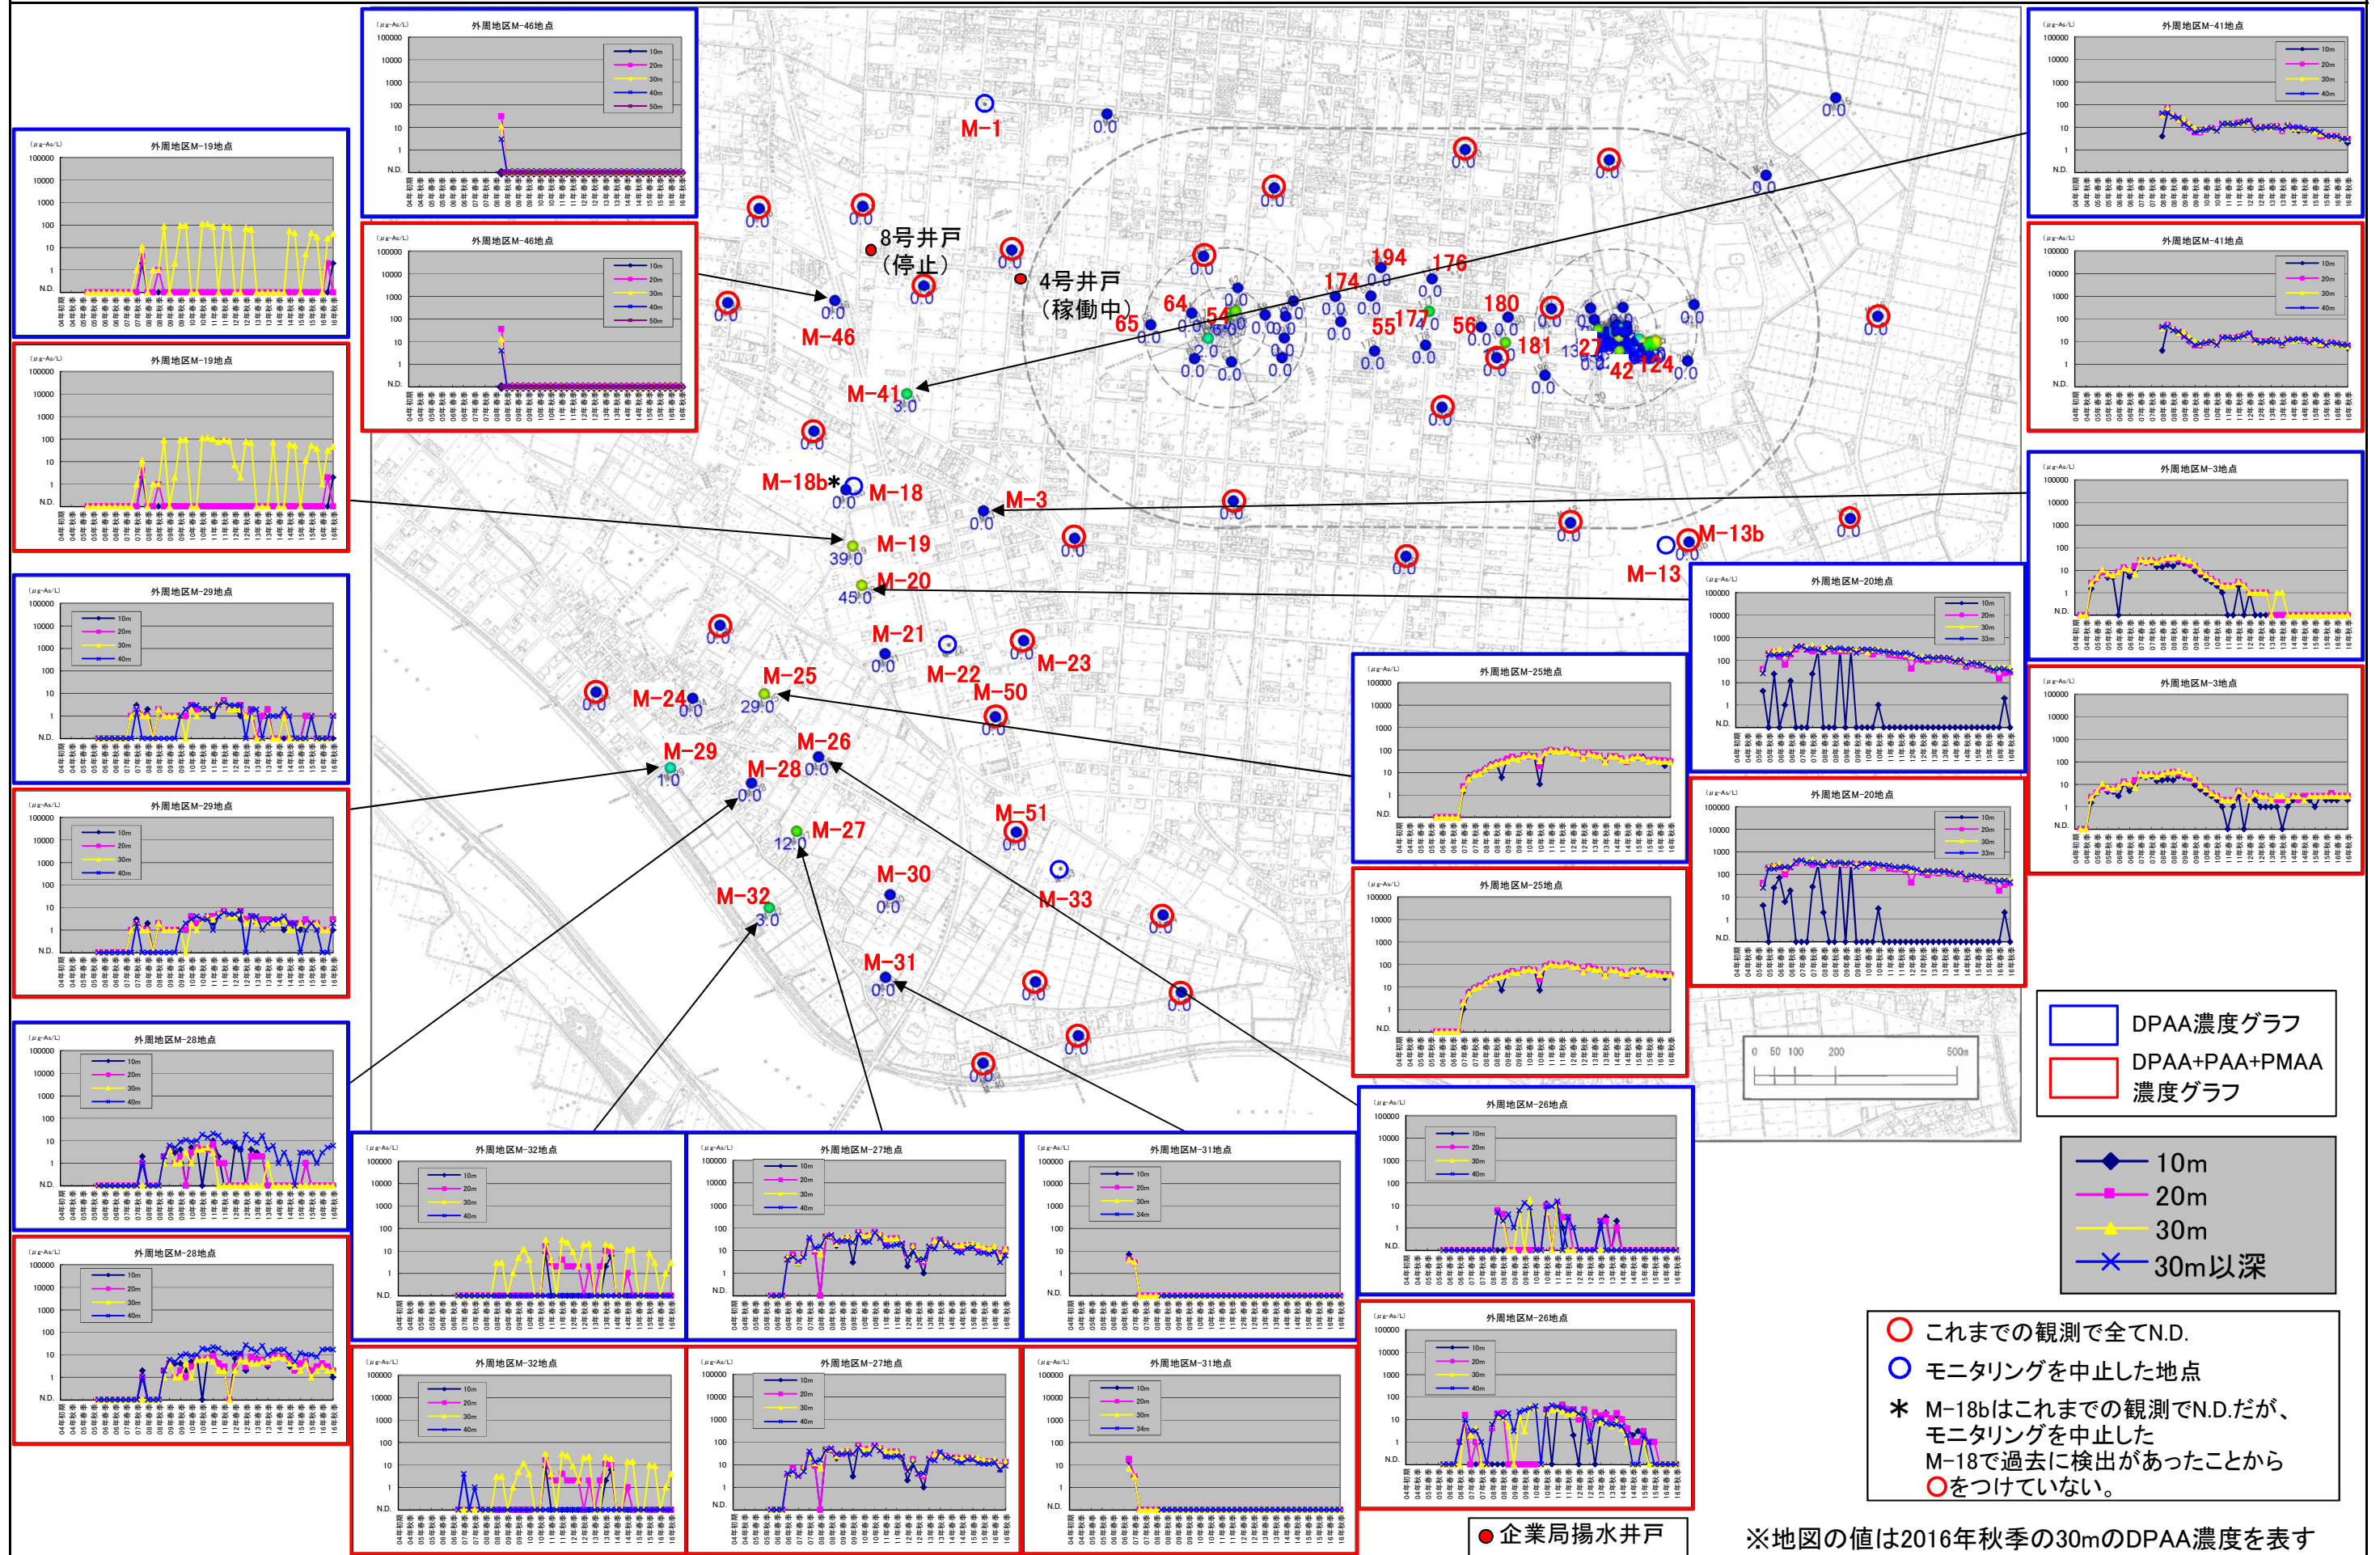
図7 ABトラック外縁部(南西地域)のDPAA濃度、DPAA+PAA+PMAA濃度の推移
