平塚第2地方合同庁舎危険物に関する経緯

1. これまでの経過

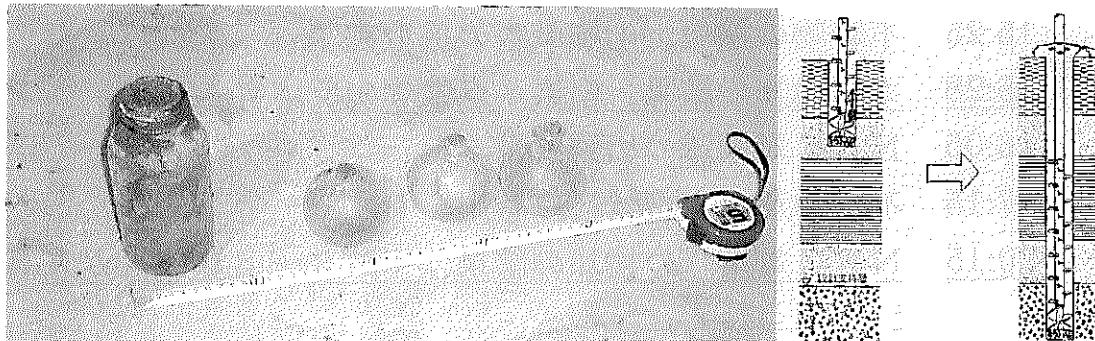
球状のガラス瓶のうち、一つは透明な液体が封入（写真右から1番目）されており、もう一つは白い結晶状のものが封入（写真右から2番目）されていた。さらに別な一つは口元部分が無く、湿った土が付着した状態（写真右から3番目）で、瓶が元々割っていたかは不明である。

試薬瓶にも液体が封入されていた。

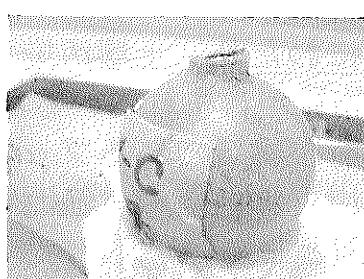
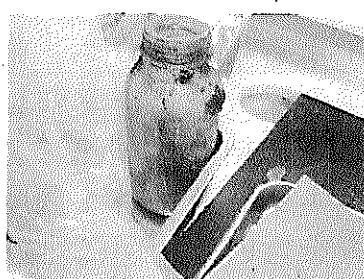
不審物（ガラス瓶4本）、不審物が発見された掘削孔内の土壤（1箇所）及び掘削残土（土中1箇所、表面2箇所）について分析を実施した。

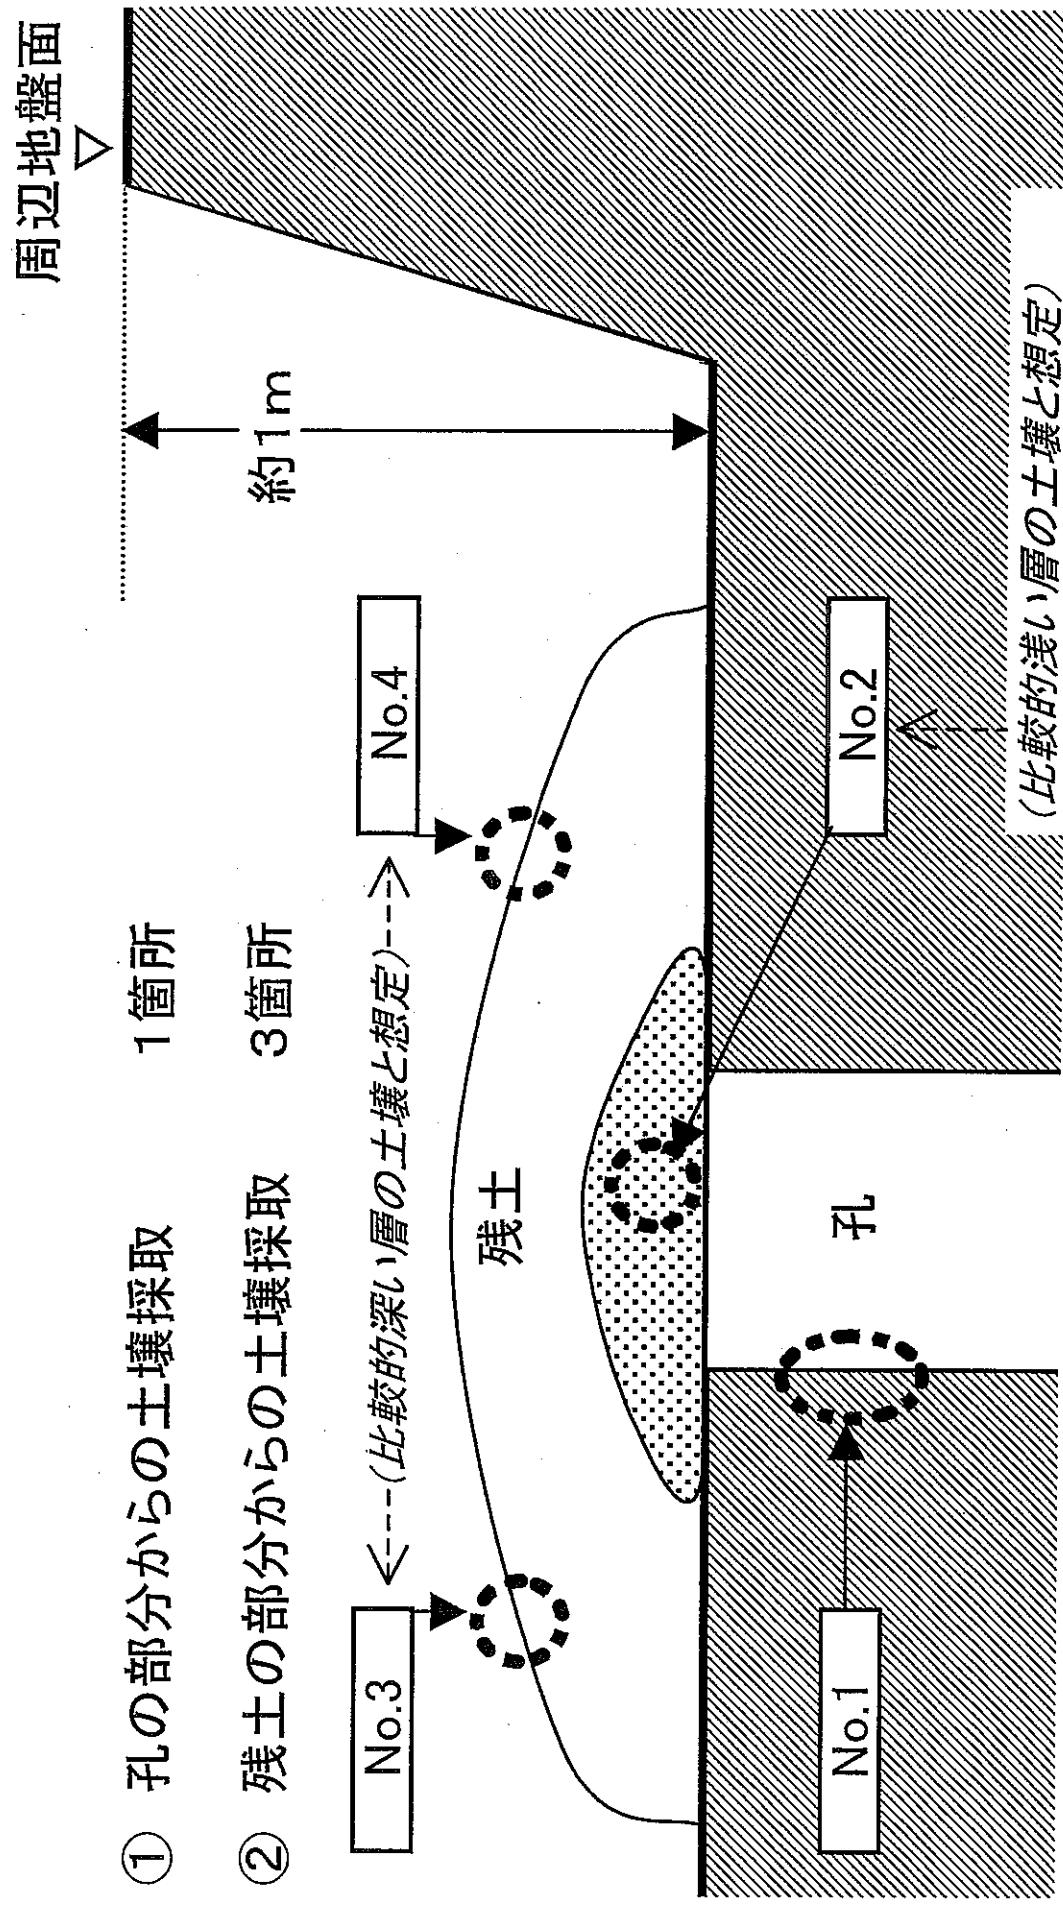
土壤試料採取箇所

- ① 孔の部分からの土壤採取 1箇所
- ② 残土の部分からの土壤採取 3箇所
