第6章

事故の状況

福島第一原発
事故の状況

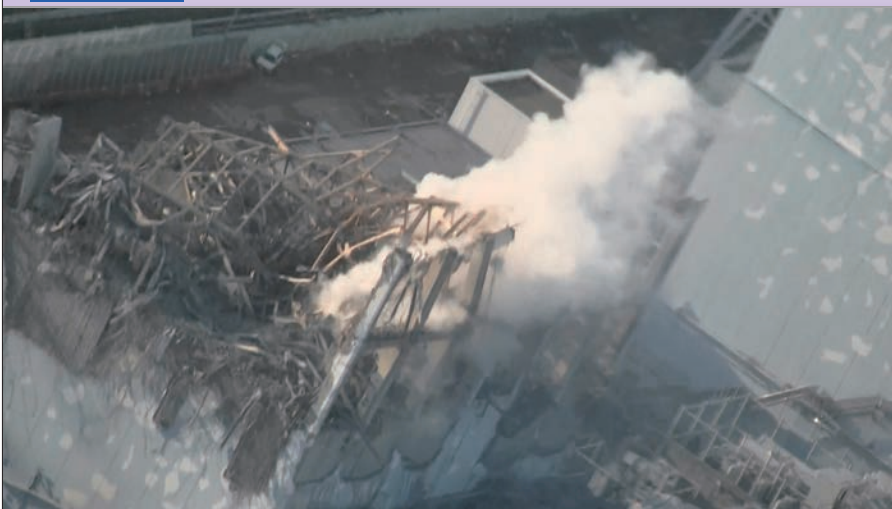
東京電力福島第一原子力発電所3、4号機（空撮）

地震当時、運転中であった東京電力福島第一原子力発電所の1～3号機は、地震とその後の津波により、その全てで交流電源が喪失し、冷却システムが停止したことから、原子炉が冷却できなくなり、最終的に燃料の溶融に至りました。燃料の溶融の過程で、大量の水素ガスが発生し、原子炉建屋内にその水素ガスが滞留した1号機、3号機では、12日（1号機）と14日（3号機）に水素爆発が起こりました。また、3号機に隣接する4号機でも3号機から流れ込んだと見られる水素ガスにより水素爆発が発生しました。

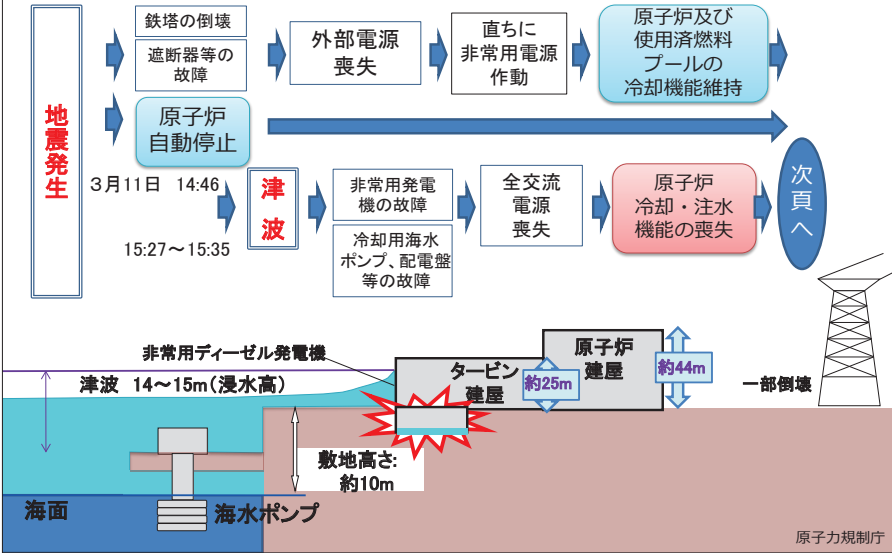
地震発生直後、運転中であった東京電力福島第一原子力発電所の1～3号機は全ての原子炉が自動停止しました。また、送電鉄塔の倒壊等により外部電源が喪失したため、非常用ディーゼル発電機が自動起動しました。しかしながら、その後津波の襲来を受けて、起動した非常用ディーゼル発電機や配電盤等が被水・冠水し6号機を除き、全ての交流電源が喪失すると共に、冷却用の海水ポンプも機能を喪失しました。その結果、1号機では原子炉を冷却する機能が喪失しました。2号機及び3号機では、交流電源がなくても駆動できる冷却設備（2号機：原子炉隔離時冷却系（RCIC: Reactor Core Isolation Cooling System）、3号機：原子炉隔離時冷却系と高圧注水系（HPCI: High Pressure Coolant Injection System））でしばらく原子炉を冷却していましたが、やがてこれらも停止しました。

こうした事態を受け、1～3号機では、消防ポンプ等を用いた代替注水を行うべく作業が進められましたが、代替注水に切り替えるまでの間、炉心を冷却するための注水ができない状態が続きました。1号機では12時間半程度、2号機は6時間半程度、3号機では6時間半程度、炉心への注水が停止していたと見られています。

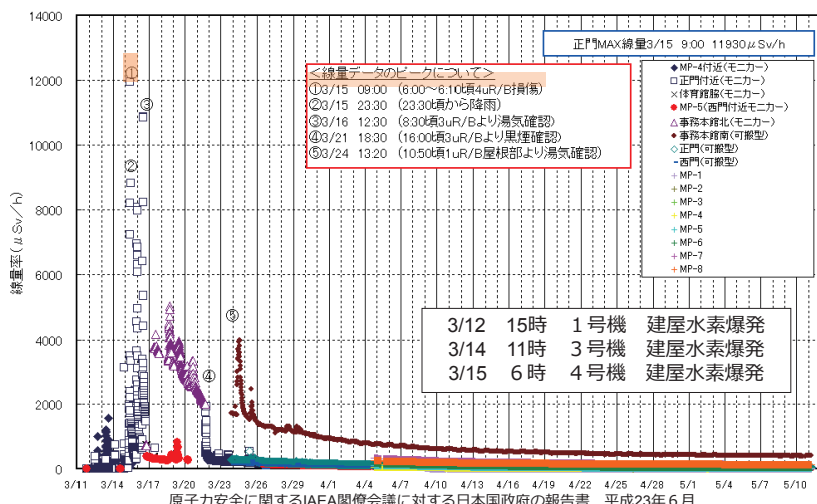
事故直後から2か月間の空間線量率 (東京電力福島第一原子力発電所敷地内及び敷地境界)

1-4号機建屋等で水素爆発が発生、3月15日午前中に放射線量のピークが観測されている。

平成23年3月12日の明け方に東京電力福島第一原子力発電所敷地内のモニタリングカーによる測定で空間線量率が上昇したことが判明し、地震後初めて、放射性物質の放出が明らかになりました。このとき、1号機では格納容器圧力が異常上昇した後、若干の圧力低下が見られたことから、格納容器からの放射性物質の漏えいがあり、大気中への放出があったものと推定されています。その後もベント操作や建屋爆発の影響により、空間線量率の一時的上昇が何度も観察されています。最も高い空間線量率が計測されたのは3月15日9時で、原発正門付近のモニタリングカーが約12ミリシーベルト/時の数値を測定しています。

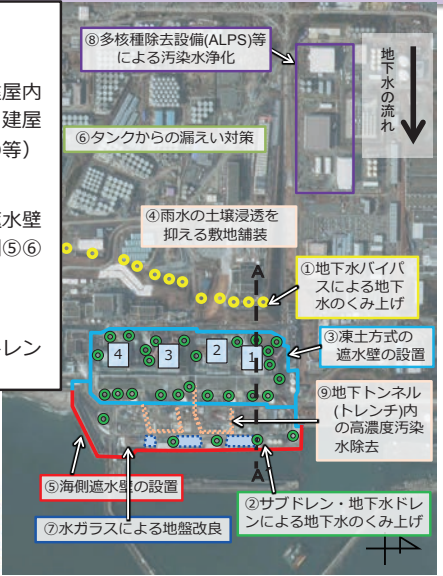
汚染水対策の3つの基本方針

新たな汚染水の発生を抑制するため、原子炉建屋内への地下水流入を抑制。周辺地下水のくみ上げ、建屋周辺への遮水壁の設置等を実施。(右図①②③④等)

汚染水が外洋に漏れいしないよう、護岸への遮水壁の設置や、タンクのリブレース等を実施。(右図⑤⑥⑦等)

タンク内の汚染水の浄化や、地下トンネル(トレンチ)内の汚染水の除去を実施。(右図⑧⑨等)

凍土方式(土を凍らせる方法)による地下水の流入を防ぐ「陸側遮水壁」の設置や、建物に流れ込む前に地下水をくみ上げ海に放出する「地下水バイパス」等を行い、汚染水に量を減らします。

「東京電力福島第一原子力発電所」の護岸に、鋼管製の杭を打って「海側遮水壁」を造り、汚染水を海に漏らさないようにします。

最新設備(多核種除去設備等)を用いて、タンクに貯めている高濃度汚染水からトリチウム以外の放射性物質を除去し、濃度を十分低くします。
