東日本大震災における被害状況

福島第一原発 事故の概要

中長期ロードマップ改訂 (1/3)

汚染水対策の3つの基本方針

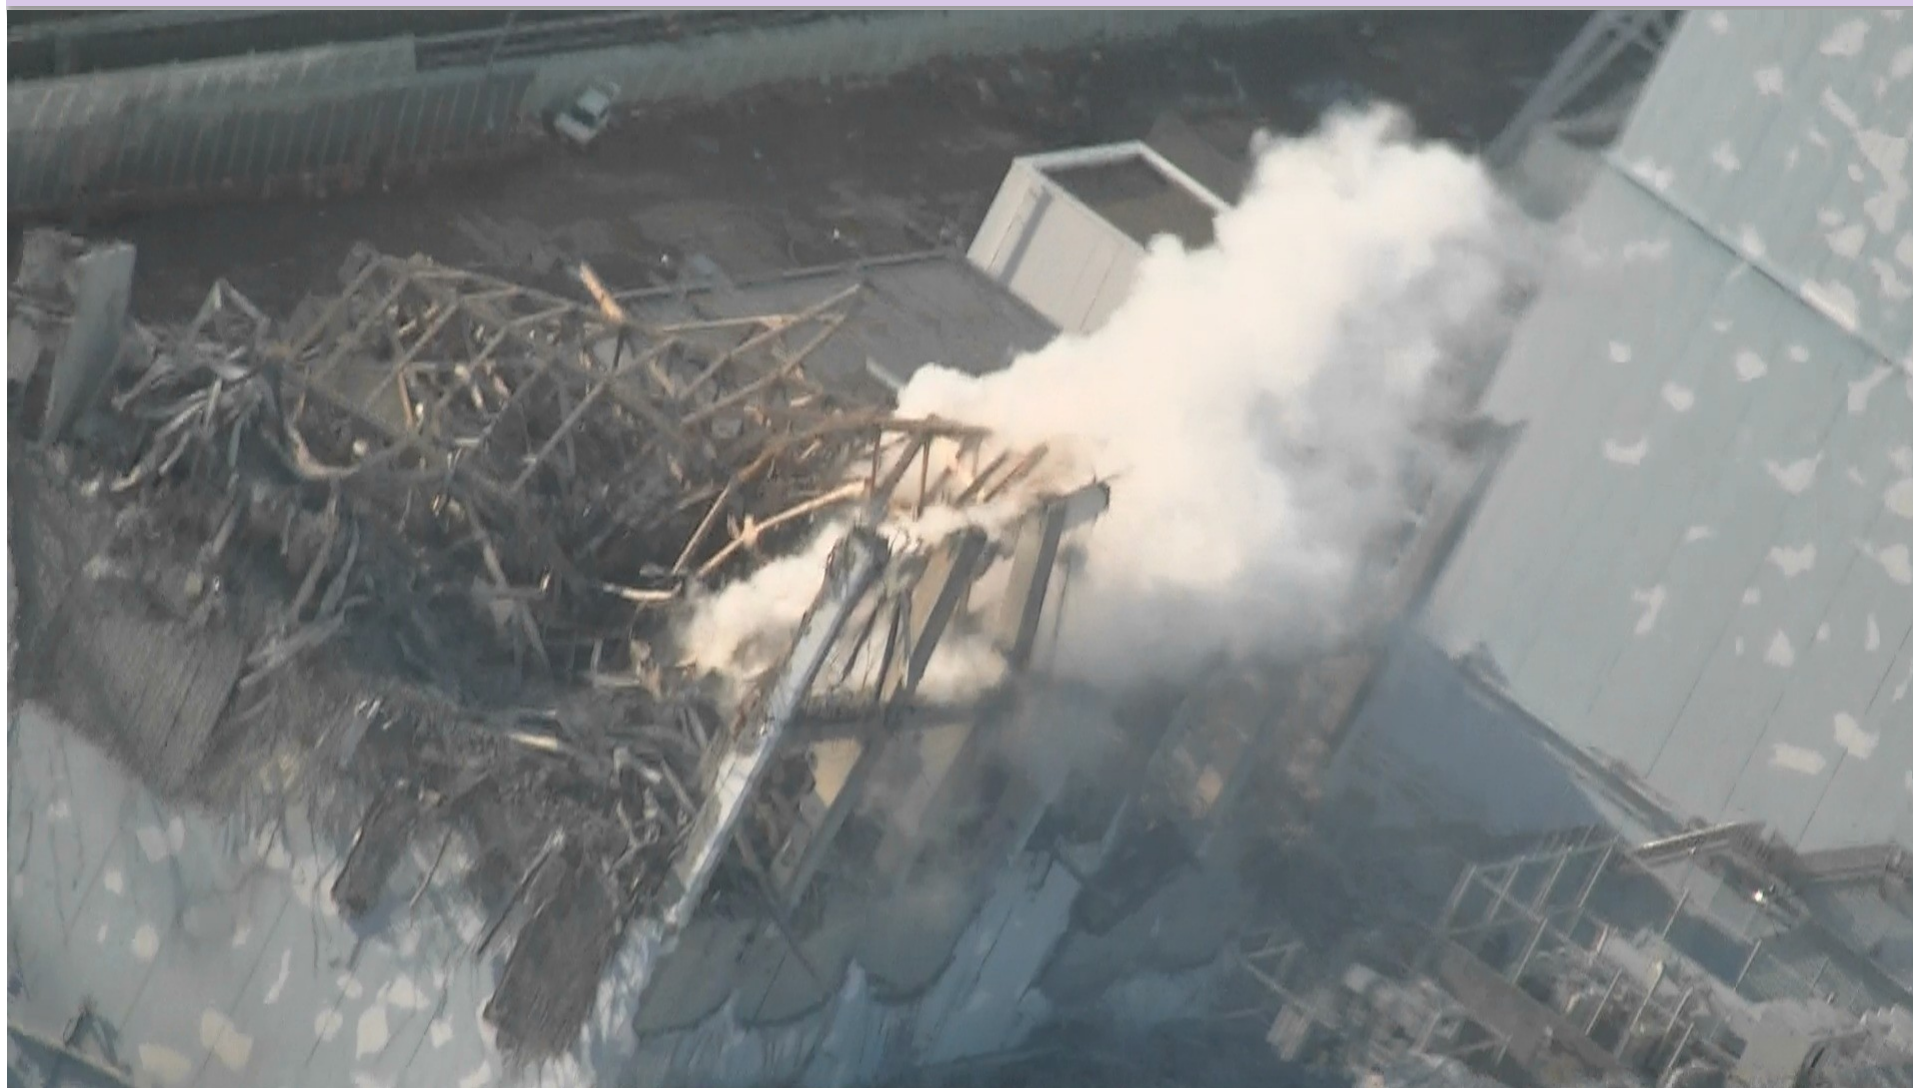
東京電力福島第一原子力発電所3、4号機（空撮）

（平成23年3月16日撮影、東京電力提供）
