### 福島第一原子力発電所3、4号機（空撮）

（平成23年3月16日撮影、東京電力提供）

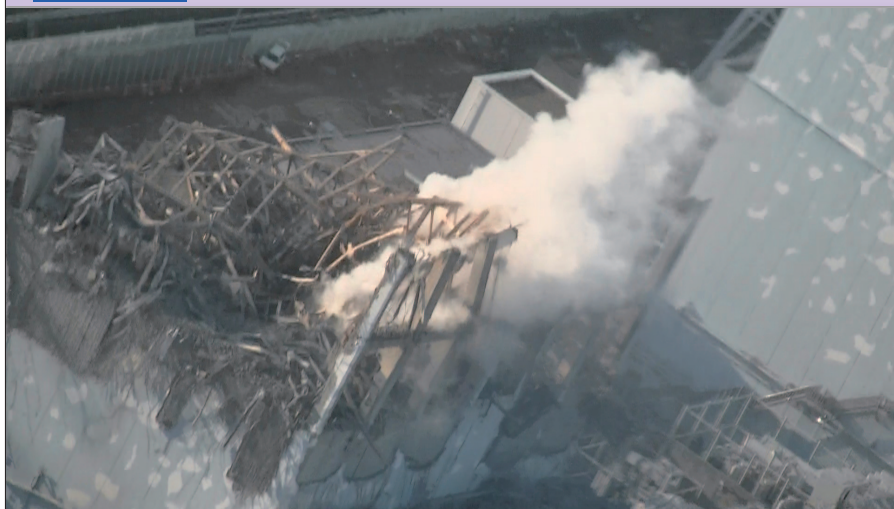
地震当時、運転中であった福島第一原子力発電所の1～3号機は、地震とその後の津波により、その全てで交流電源が喪失し、冷却システムが停止したことから、原子炉が冷却できなくなり、最終的に燃料の溶融に至りました。燃料の溶融の過程で、大量の水素ガスが発生し、原子炉建屋内にその水素ガスが滞留した1号機、3号機では、12日（1号機）と14日（3号機）に水素爆発が起きました。また、3号機に隣接する4号機でも3号機から流れ込んだとみられる水素ガスにより水素爆発が発生しました。
