第6章

事故の状況

福島第一原発
事故の状況

原子力発電所の事故状況

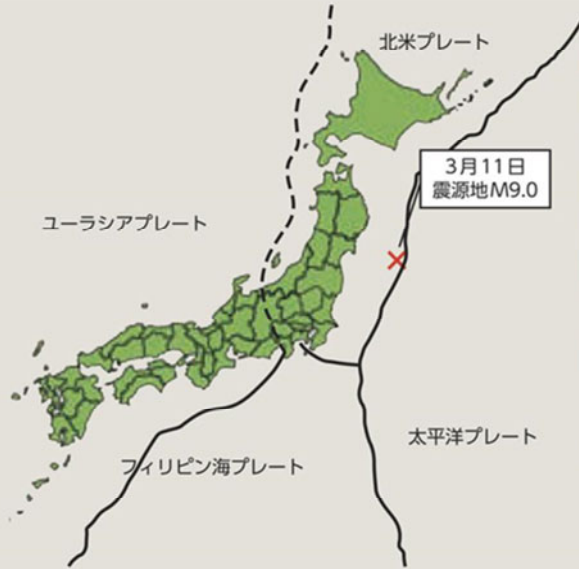
- 平成23年3月11日（金）14:46に三陸沖でマグニチュード9.0の地震が発生。東北地方を中心に地震、津波等により大規模な被害。
- 日本の観測史上最大規模の地震、世界的にも1900年以降、4番目の規模の地震となる。

人的被害	
死者	15,894名
行方不明者	2,561名
負傷者	6,152名

建築物被害	
全壊	121,805戸
半壊	278,521戸
一部破損	726,146戸

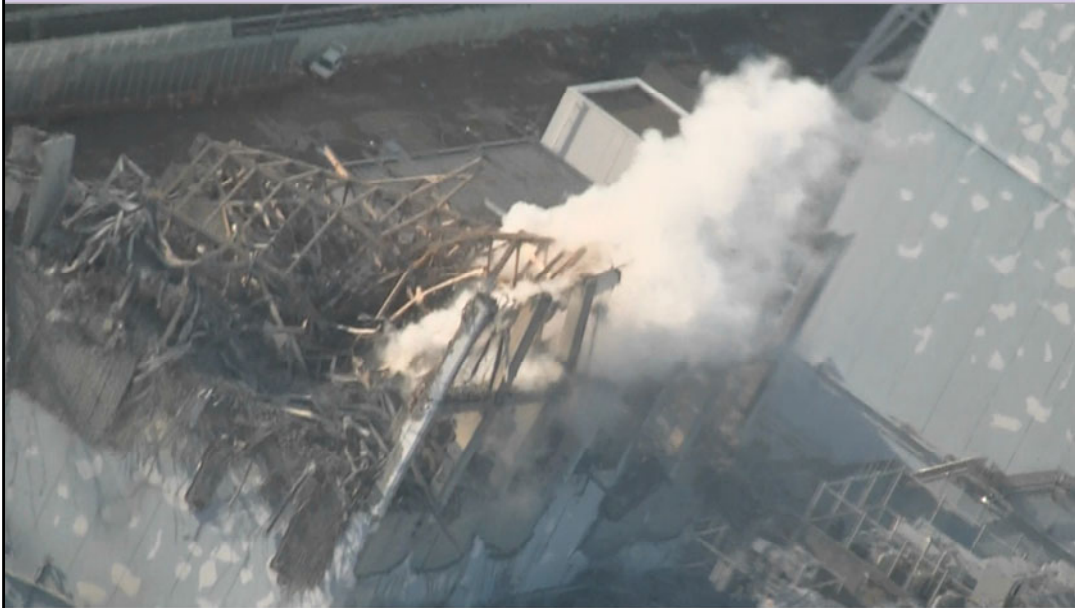
東京電力福島第一原子力発電所3、4号機（空撮）

地震当時、運転中であった東京電力福島第一原子力発電所の1～3号機は、地震とその後の津波により、その全てで交流電源が喪失し、冷却システムが停止したことから、原子炉が冷却できなくなり、最終的に燃料の溶融に至りました。燃料の溶融の過程で、大量の水素ガスが発生し、原子炉建屋内にその水素ガスが滞留した1号機、3号機では、12日（1号機）と14日（3号機）に水素爆発が起こりました。また、3号機に隣接する4号機でも3号機から流れ込んだとみられる水素ガスにより水素爆発が発生しました。
