災害廃棄物処理における アスベスト対策

宮城県石巻ブロック災害廃棄物処理業務

宮城県環境生活部震災廃棄物対策課

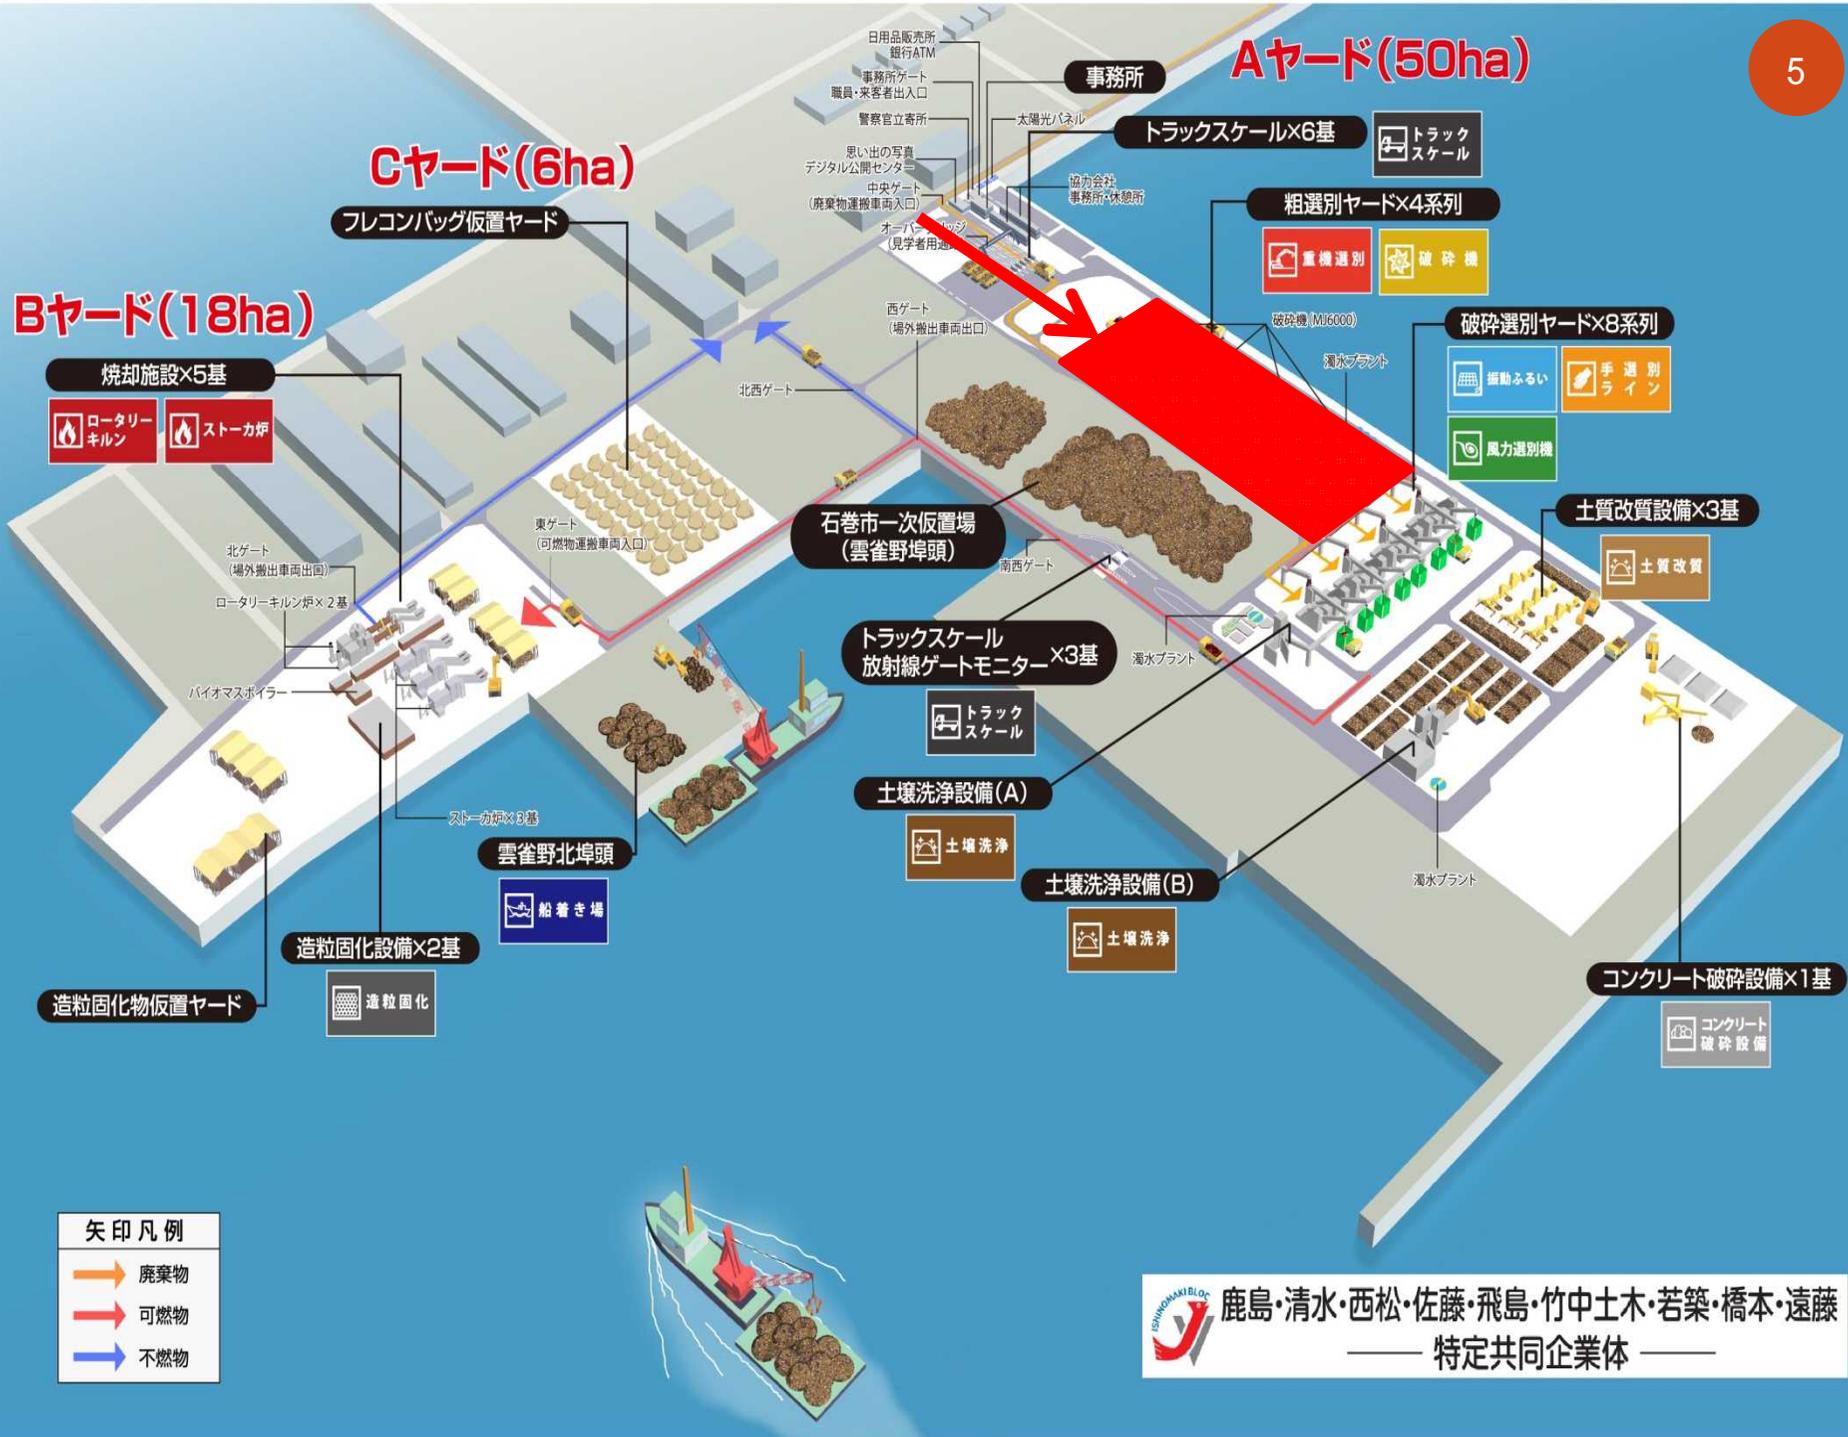
石巻市一次仮置場
(雲雀野埠頭)

焼却施設×5基
ロータリーキルン
ストーカ炉

トラックスケール×6基

粗選別ヤード×4系列

破碎選別ヤード×8系列

土質改質設備×3基

トラックスケール
放射線ゲートモニター×3基

土壌洗浄設備(A)

土壌洗浄設備(B)

コンクリート破碎設備×1基

造粒固化設備×2基

造粒固化物仮置ヤード

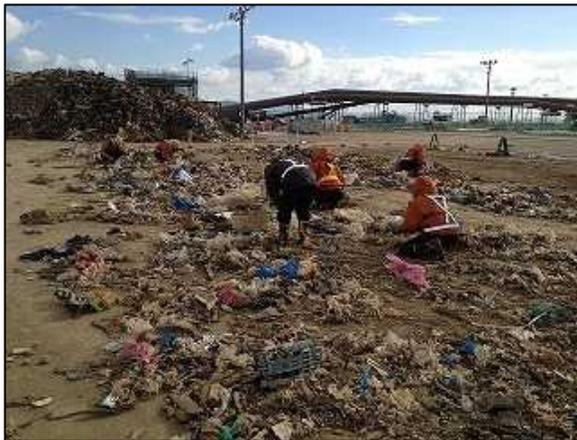
混合廃棄物に一部混入されたスレートなどのアスベスト含有のおそれがある災害廃棄物については、仮置場搬入後、破砕を行う前に手作業により取り除きます。

手作業による危険物等の除去（40m³を5～6人で20分程度で実施）

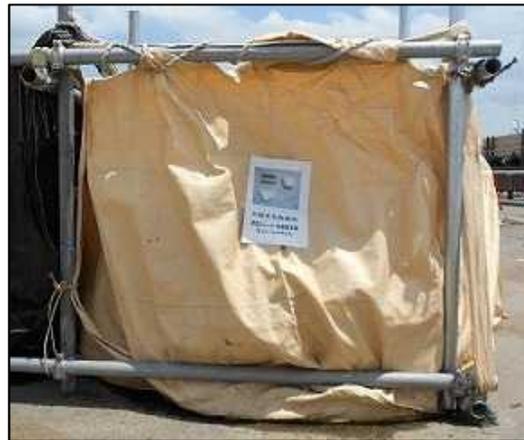
石綿含有が疑われるものは缶に保管

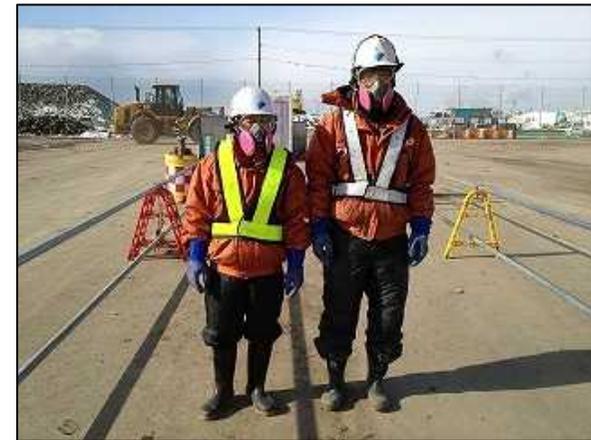
作業員は、暴露防止措置を講じた上で作業に従事します。

作業員は保護具を着用

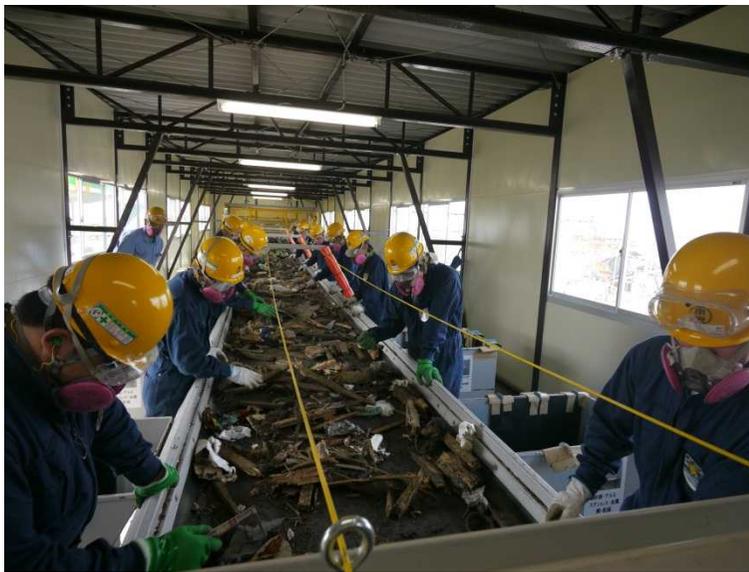
ベルトコンベア上を流れてくる混合廃棄物について、再度手選別によりアスベスト含有のおそれがある建材等を取り除きます。

手選別の状況
(作業員は防護具を着用)

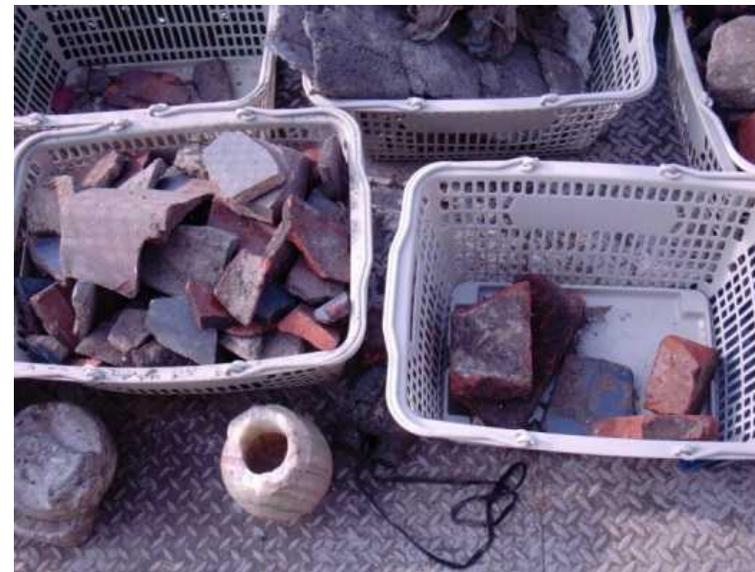
選別された石綿含有が疑われる建材

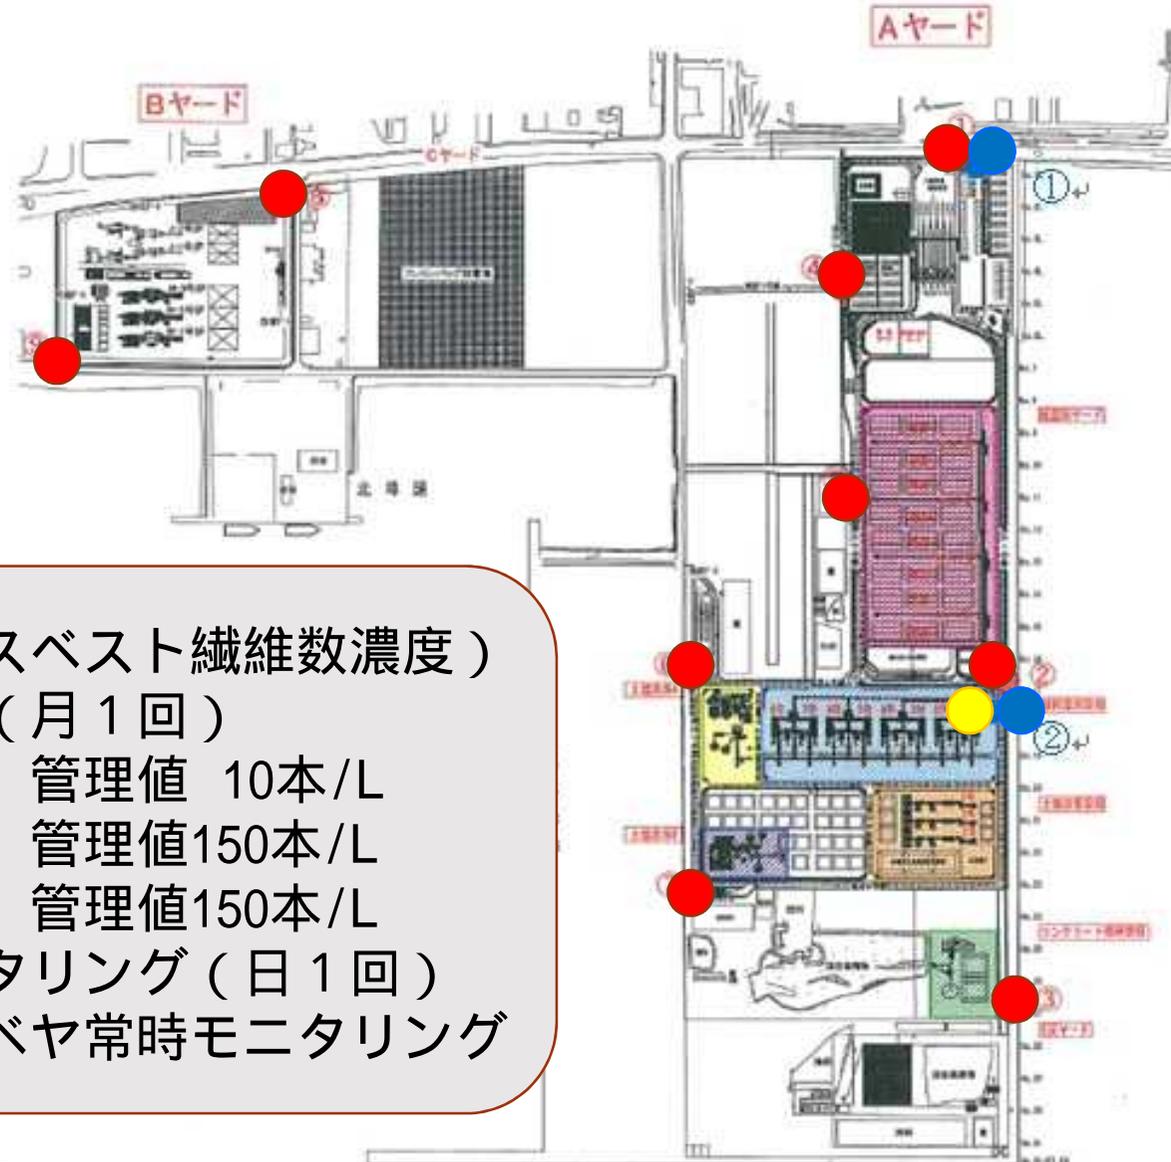
敷地境界、作業環境等でのモニタリングを実施しています。

公定分析（アスベスト繊維数濃度）

：公定分析（月1回）

敷地境界 管理値 10本/L

作業環境 管理値150本/L

総繊維数濃度 管理値150本/L

：日常モニタリング（日1回）

：搬送コンベヤ常時モニタリング

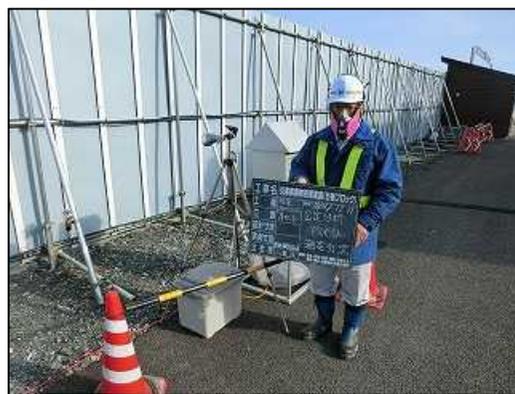
測定月日	敷地境界	作業環境
管理値	10本/L	150 本/L
平成24年7月	ND	2.7 本/L
平成24年8月	0.23本/L	0.56本/L
平成24年9月	0.46本/L	1.1 本/L
平成24年10月	0.28本/L	0.67本/L
平成24年11月	ND	0.61本/L
平成24年12月	ND	0.56本/L

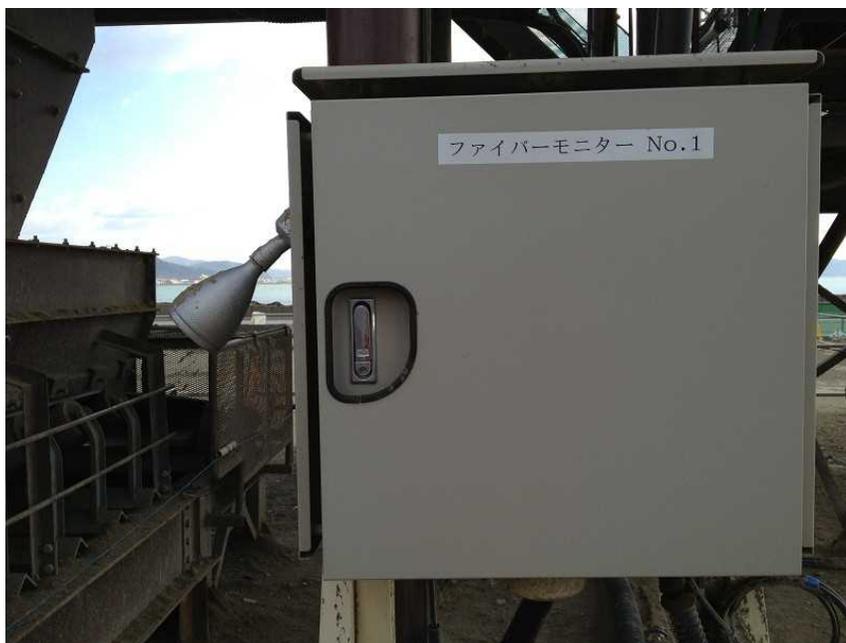
繊維状粒子濃度の常時監視を実施。
管理値（150本/L）を超えた場合は警報が発令。
搬送コンベアを停止し原因究明を実施しています。

ファイバーモニター設置状況
(地上コンベア)

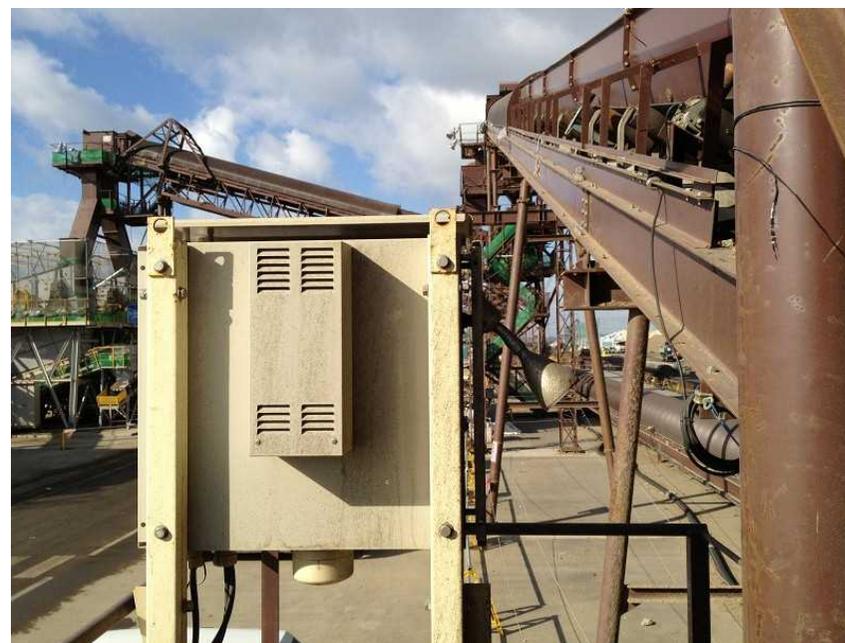
ファイバーモニター設置状況
(階上コンベア)

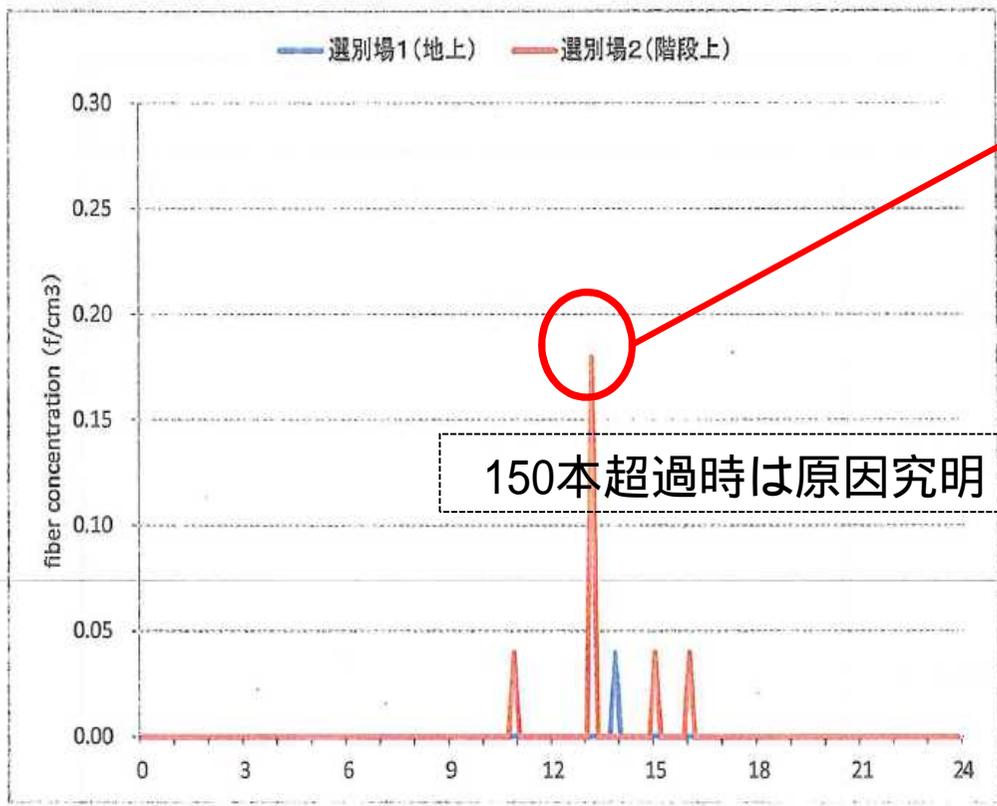
繊維状粒子濃度

データ対象: 2012年6月15日

150本超過時は原因究明

常時環境モニタリング警報発報報告	
基準超過日時	6月15日(木) 13時10分 ~ 13時10分
基準超過項目	繊維状粒子濃度
基準超過数値	0.18 本/cm3
原因の推定	・緩衝材と思われる物質の破砕物が混入
対策(改善策)	<ul style="list-style-type: none"> ・直ちにライン停止、作業者にマスク着用の再確認。 ・現場へ担当者を派遣し、原因物質の特定をし除去。 ・簡易測定器で常時モニタリング装置側で、繊維状粒子濃度測定を実施。 ・測定結果「1 f/l (0.001本/cm3)」。安全を確認し再稼働し払い出し。 ・常時監視措置側で基準値以下であることを確認し、本稼働開始。
備考 (状況写真等)
