荒川太郎右衛門地区自然再生事業
実施計画書

平成 23 年 1 月

国土交通省 荒川上流河川事務所

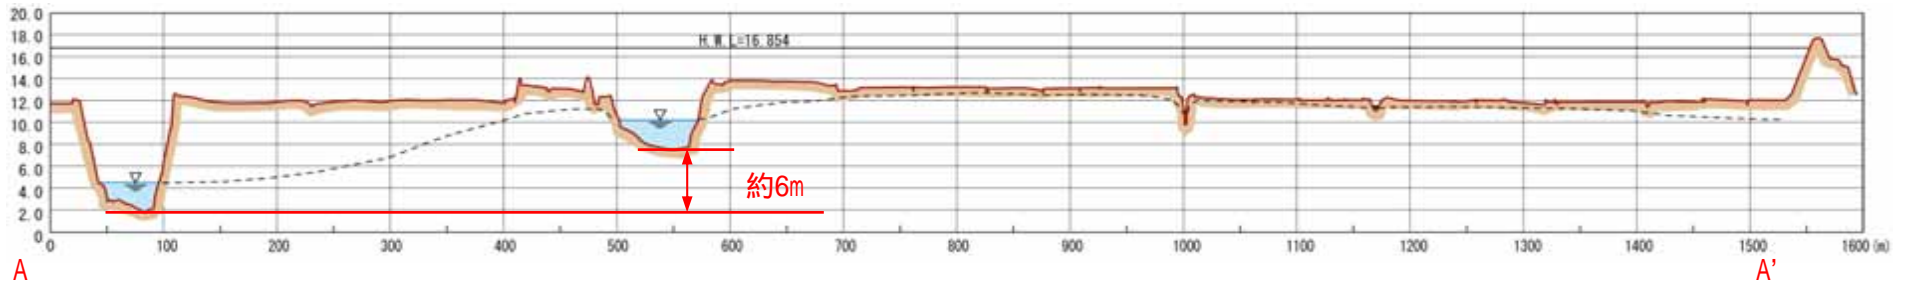
図2-6 横断面図 (52.0k)

荒川太郎右衛門自然再生地周辺の荒川本川の河床は昭和 40 年代までをピークに著しく低下し、その後沈静化した。現在は本川と旧流路との河床高の差は 5m ~ 9m 程度となっている。

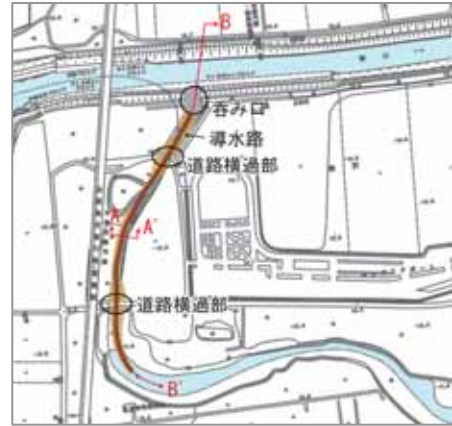
図2-24 呑口付近平面図

上池呑口部は、現況の呑口よりも敷高を切下げ、増水時における本川からの流入頻度の向上を図る。

なお、上池下流で希少種(エキサイゼリ、オナモミ)については減水時の流出防止対策も併せて実施する。
