## 干潟の干出面積減少の要因:導流堤水門の通水断面積の低下

## 干潟の干出面積減少の要因:越波による潟への砂の流入

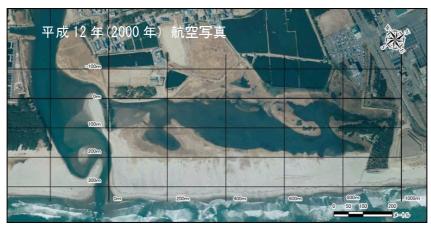
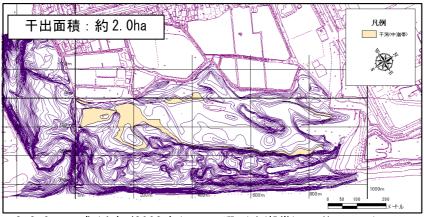
図 3-3-8 平成 14 年(2002 年) の干潟(中潮帯)の状況 (出典 10)

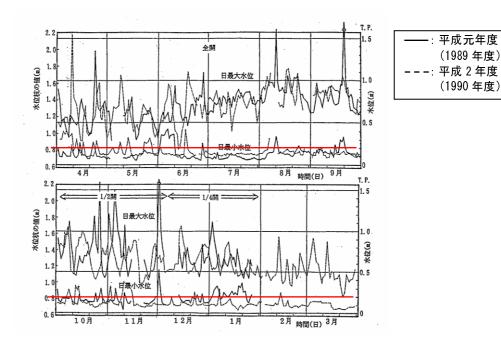
図 3-3-9(1) 導流堤 115m地点における日最大水位と日最小水位の変化 (出典 4 より作成)

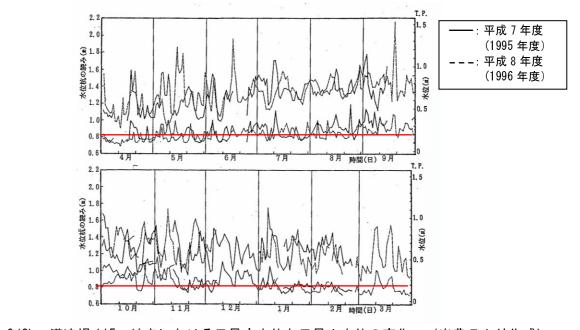
図 3-3-9(2) 導流堤 115m地点における日最大水位と日最小水位の変化 (出典5より作成)

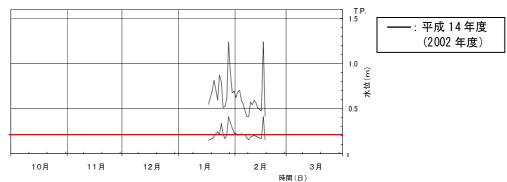
図 3-3-9(3) 導流堤 100m付近における日最大水位と日最小水位の変化 (出典7より作成)

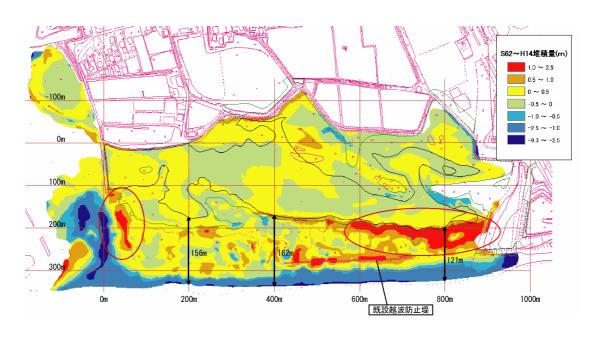
図 3-3-10 S62 年から H14 年にかけての堆積量 (地盤高) の変化

干潟の干出面積減少の要因の1つとして、越波による潟への砂の流入による浅化が挙げられる。 図 3-3-10 をみると、昭和62年から平成14年にかけて、「導流堤より海側」及び「潟奥海側」に おいて1m以上の地盤の上昇が起こっており、砂の堆積が起こっていることがわかる。

「導流堤より海側」は、荒天時に七北田川河口から遡上してくる波により砂が持ち込まれていると想定され、また、「潟奥海側」は砂浜の部分が短い(従来研究における航空写真を用いた地形解析や過去の実績より150mで区分される)ことから砂が持ち込まれていると想定される。
