# 蒲生干潟自然再生事業

干潟・砂浜の

宮城

本事業は、蒲生の干潟や砂浜を保全・修復するために、宮城県が実施者として取り組むものである。また、本実施計画は、越波防止堤や導流堤等の自然再生施設の整備に関する計画を取りまとめたものであり、名称を「蒲生干潟自然再生事業 干潟・砂浜の修復実施計画」とする。

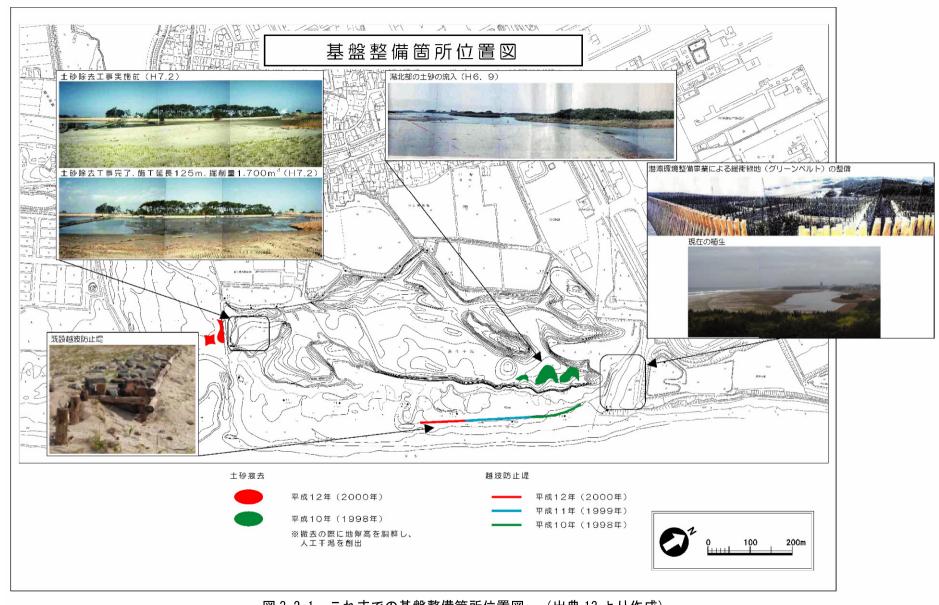
図 3-2-1 これまでの基盤整備箇所位置図 (出典 13 より作成)

事業の対象となる区域においては、これまでも干潟・砂浜の修復に関わる取り組みが行われてきた。 特に 1990 年代以降は、導流堤の修復や、堆積砂の除去、越波防止堤の設置等、蒲生干潟の環境保全の ために、さまざまな取り組みを行っている。

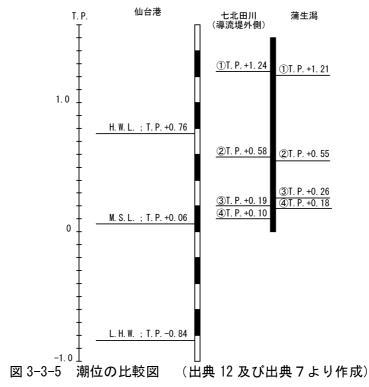
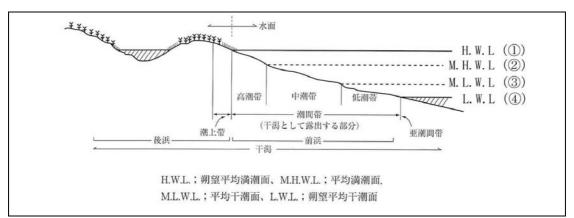
図 3-3-6 潮間帯(中潮帯)の定義について (出典 14, 一部出典 7 より作成)

図 3-3-5 は七北田川と蒲生潟の潮位の比較図である。七北田川(導流堤外側)の潮位は七北田川導流堤付近の1地点の水位調査結果を用い、蒲生潟の潮位は導流堤内の3地点の水位調査結果の平均である。また、①~④の各潮位は、図 3-3-6 に示した潮位を用いている。

七北田川と蒲生潟には潮位差があるが、七北田川(導流堤外側)の潮位の変動幅と比べて蒲生潟の潮位の変動幅は小さい(図 3-3-5 参照)。また、蒲生潟では七北田川(導流堤外側)の干潮、満潮より若干遅れて干潮、満潮となっている。

注)図 3-3-5 に示した潮位は平成 15 年 1 月 17 日 $\sim$ 2 月 16 日までの水位調査結果を用いており、以下の水位 (T. P) であった。

七北田川(導流堤外側)	蒲生潟
①月最大満潮位 : 1.24m	①月最大満潮位 : 1.21 m
②月平均満潮位 : 0.58m	②月平均満潮位 : 0.55m
③月平均干潮位 : 0.20 m	③月平均干潮位 : 0.26 m
④月最低干潮位 : 0.10 m	④月最低干潮位 : 0.18m

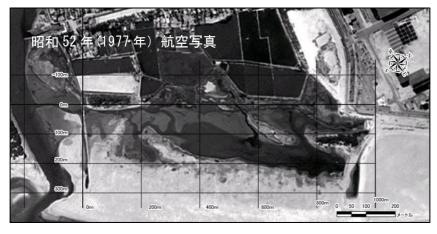
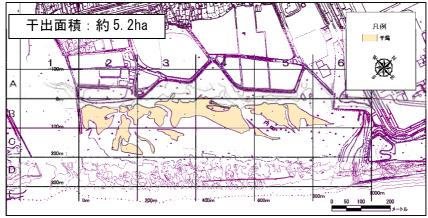
図 3-3-7 昭和 52 年(1977年) の干潟の状況 (出典 10)

昭和52年(1977年)の空中写真から干潟の状況を判読した結果、約5.2ha が確認された(図3-3-7)。平成14年(2002年)の地形図及び冬季の水位データから算出した干出面積をみると、約2.0haと、かつての38%に減少している(図3-3-8)。

場所による干出状況の変化をみると、過去も現在も変わらず干出しているのは、導流堤から 200 m (B2)付近までであるが、昭和 52 年にみられた導流堤から  $400 \,\mathrm{m}\,\mathrm{th}\,\mathrm{h}\,\mathrm{h}\,\mathrm{h}\,\mathrm{h}$  (B3~B4, B5) より 潟奥部での干出はほとんどなくなっている状況が明らかとなった。

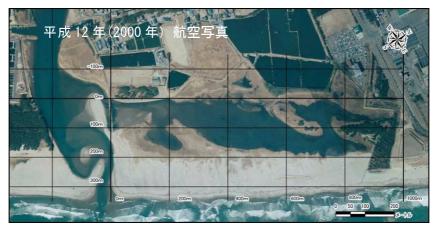
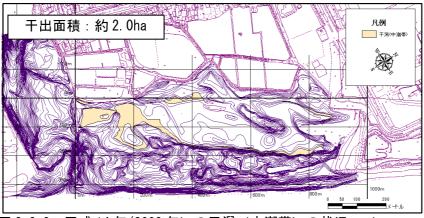
図 3-3-8 平成 14 年(2002 年) の干潟 (中潮帯) の状況 (出典 10)

また、潟奥部の導流堤から 800m 地点(C5)に新たに干潟が出現しているが、これは平成11年(1999年)に、県が実施した堆積砂撤去による地盤高調整による効果と考えられる。

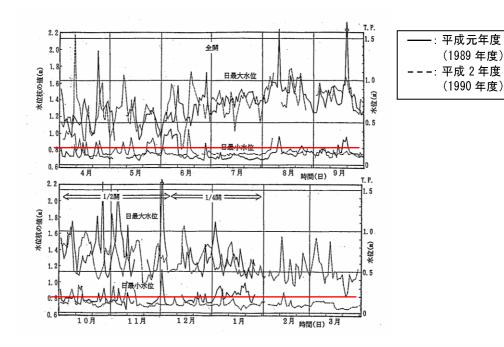
図 3-3-9(1) 導流堤 115m地点における日最大水位と日最小水位の変化 (出典 4 より作成)

図 3-3-9(1)  $\sim$  (3) をみると平成 1~2 年は、導流堤に水門 3 基が設置された直後であり、日最小水位は、T.P+0.2 以下が多く確認されているが、平成 7~8 年、平成 14 年は、より高い傾向となっている。こうしたことから、干出面積減少の要因としては低水位の上昇を引き起こす以下のことがあげられる。

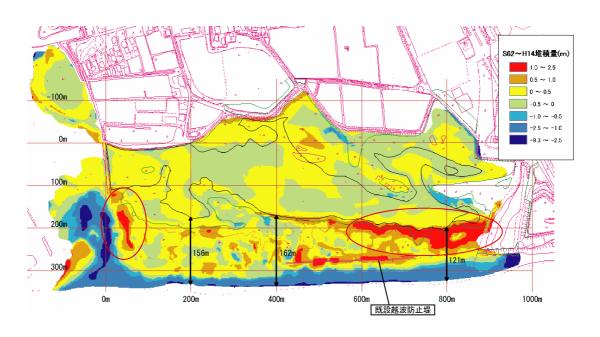
図 3-3-10 S62 年から H14 年にかけての堆積量 (地盤高) の変化

干潟の干出面積減少の要因の1つとして、越波による潟への砂の流入による浅化が挙げられる。 図 3-3-10 をみると、昭和62年から平成14年にかけて、「導流堤より海側」及び「潟奥海側」に おいて1m以上の地盤の上昇が起こっており、砂の堆積が起こっていることがわかる。

「導流堤より海側」は、荒天時に七北田川河口から遡上してくる波により砂が持ち込まれていると想定され、また、「潟奥海側」は砂浜の部分が短い(従来研究における航空写真を用いた地形解析や過去の実績より150mで区分される)ことから砂が持ち込まれていると想定される。

これらの持ち込まれた砂が、長期にわたり潟への砂の供給源となり、潟内の広範囲での浅化を促進していると考えられる。

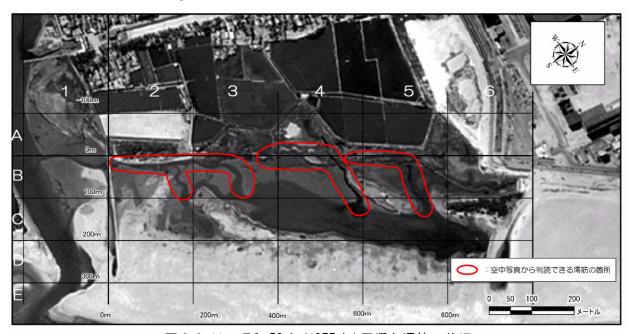
図 3-3-11 昭和 52 年(1977年)干潟と澪筋の状況

かつての干潟の干出面積が維持されている頃の空中写真を判読すると、干潟部分に複数の澪筋が存在していたことが観察できる(図 3-3-11)。本来、澪筋の位置は固定ではなく常に周辺の状況により変化するが、近年の地形図から判断すると、潟奥の澪筋が消失している可能性がある。この澪筋の消失は、前述した水門における通水断面の減少や、潟への砂の持ち込みが起こったことによると考えられる。

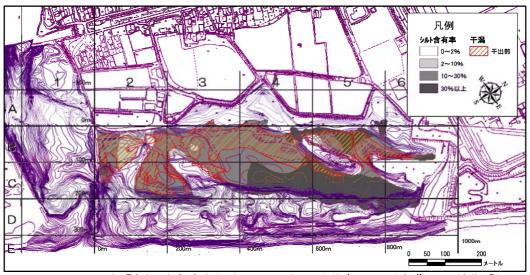
図 3-3-17 昭和 54年(1979年)シルト・クレイ分布図 (出典6より作成)

底生動物の変化の原因として、底生動物の生息環境である底質の変化をみると、全体的に導流 堤側から砂質になっていることがわかる。また、昭和 54 年(1979 年)の干潟の状況と平成 14 年 (2002 年)の状況を重ね合わせると、現在干出している場所は、ほぼ砂質となっている。

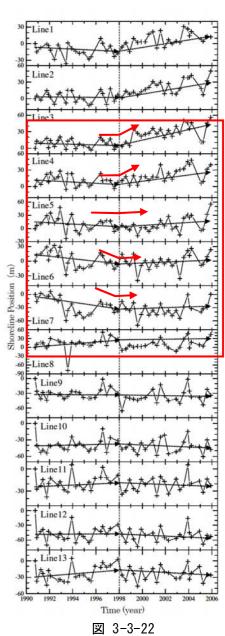
図 3-3-22 1990 年~2005 年までの汀線変化

近年における大型の施設整備が収束し、かつ仙台南部海岸における浸食対策事業の進捗に伴い、蒲生海岸において、1998 年以前は年間1~4m 程度汀線が後退傾向だったのに対し、1998 年以降2~4m/年程度の汀線前進傾向となっていることがわかり、汀線は安定・堆砂傾向となっている。この理由としては、七北田川で実施された河道掘削により、潮汐流による土砂排出能力が向上し、河口テラスが消滅したものと推察されている。「

仙台塩釜港よりの測線 3、4 では「安定傾向→堆砂傾向」へ、干潟中央付近の測線 5 では「安 定傾向の維持」、七北田川よりの測線 6、7 では「侵食傾向→安定傾向」へと変化している。

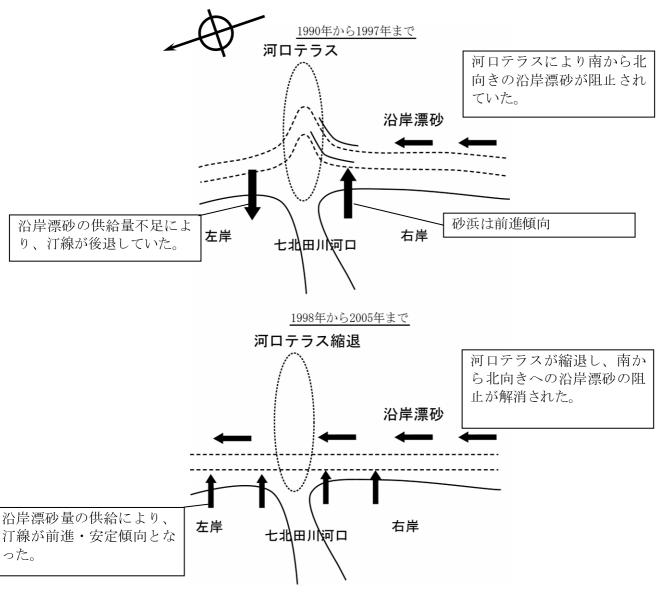
図 3-3-23 河口周辺の漂砂環境の変化(Khang <sup>2</sup>ら)より作成

この理由として、七北田川河口に形成されていた「河口テラスの影響」が考えられており、**河**ロテラスが存在した 1998 年以前は、河口テラスにより南から北への土砂移動が抑制されていたが、1998 年以降は河口テラスが縮退し、南から北への土砂移動の阻止が解消されたことに依るとされている。

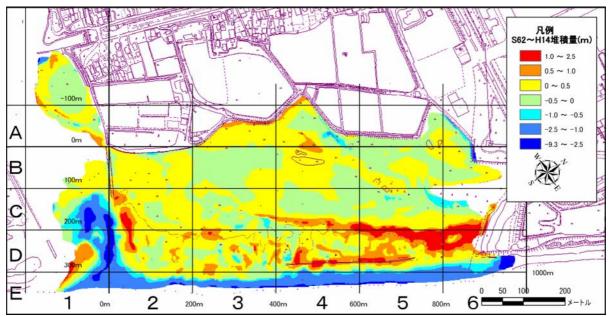
図 3-3-24 蒲生干潟の標高の変化量(昭和 62 年(1987 年)~平成 14 年(2002 年)) (出典 10)

蒲生干潟前面の砂浜において、昭和62年(1987年)と平成14年(2002年)の標高を比較すると、 導流堤南側(C2, D2)、越波防止堤設置部(D4、D5(海岸線))、潟奥砂浜部(D5(潟湖際)、D6)、 河口右岸側(D1)の4箇所において、標高が1m以上高くなっていることが分かる。これは打ち 上げ波による砂の堆積と、越波防止堤による堆積が起こっているものと考えられる。

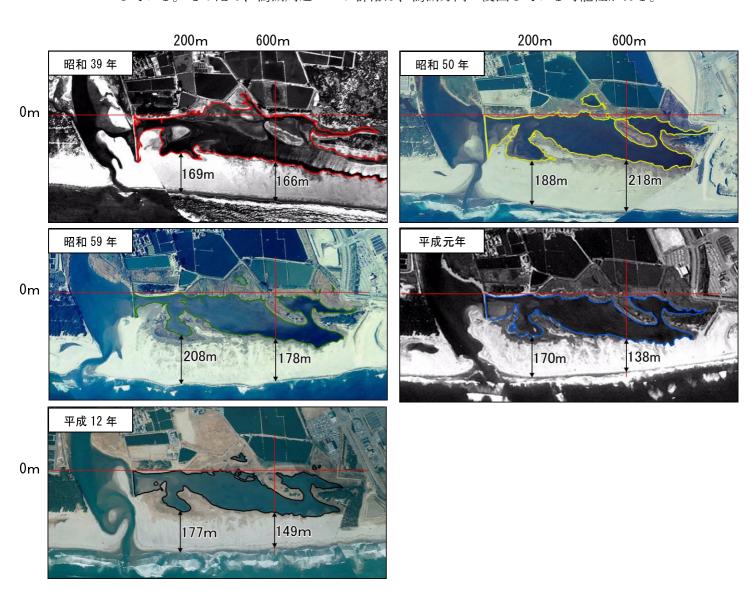
図 3-3-25 蒲生干潟の変遷 (出典 10)

昭和39年 (1964年) ~平成12年 (2000年) までの空中写真を基に、主にヨシ原により形成されている水際から水域と陸域を区分し、潟湖の形状の変遷を示した(図3-3-25)。蒲生干潟の潟湖の形状は変化しており、特に基点より600m付近のヨシ原が島となっていたものが、次第に変化していくことが分かる。

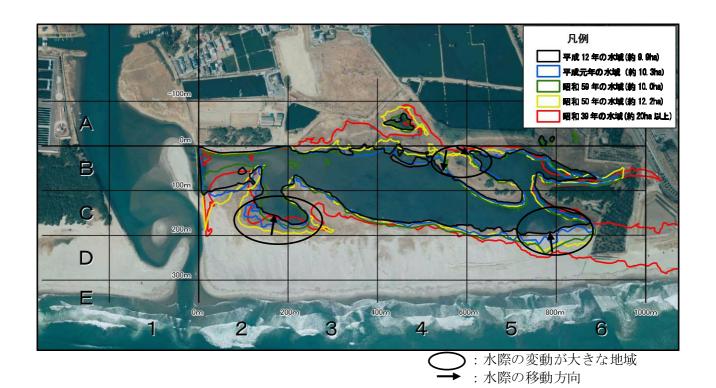
図 3-3-26 蒲生干潟の水際の推移(昭和 39 年(1964 年) ~平成 12 年(2000 年)) (出典 10)

図 3-3-26 では、水際は年による変動がみられ、潟湖方向に移動している場所が確認された。 潟湖の水際は主にヨシ群落によって形成されており、水際の変化はヨシ群落の分布の変化を示 している。そのため、潟湖周辺のヨシ群落は、潟湖方向へ侵出している可能性がある。

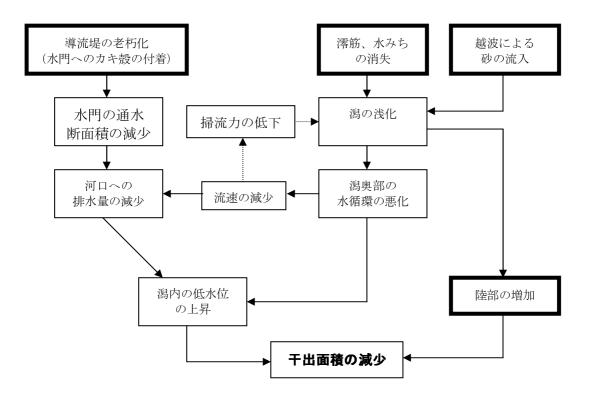
図 3-3-31 干出面積の減少の仕組み

「3. 水域環境の現状」の検討結果から、干潟を中心とする水域の課題と保全の方向性が明らかとなった。シギ・チドリ類の生息環境の劣化の要因として重要な干出面積の減少の仕組みを図 3-3-31 に示す。

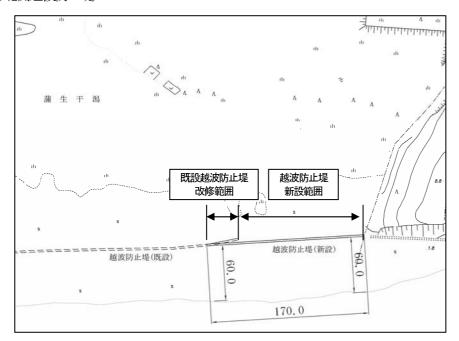
図 4-2-2 既設越波防止堤北側延長・改修計画図

■北側越波防止堤の計画は、既 設と同様の構造形式で汀線平 行方向に延長することとす る。

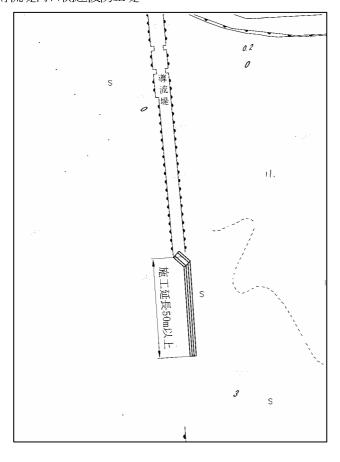
図 4-2-4 導流堤河口側への越波防止堤の敷設位置図

- ■導流堤河口側越波防止堤の構造は、可能であれば設置後の施設の改変が可能であり且つ自然資源を活用できるもの(例として「木工沈床構造」等)とする。
- ■七北田川左岸部の既設護岸への影響を考慮し、 既設護岸法線から 10m 程度離す。
- ■10 年確率波程度の施設規模は「施工延長 50m 以上」、「天端高+3.0 程度」であることが試験施工 結果から想定できる。

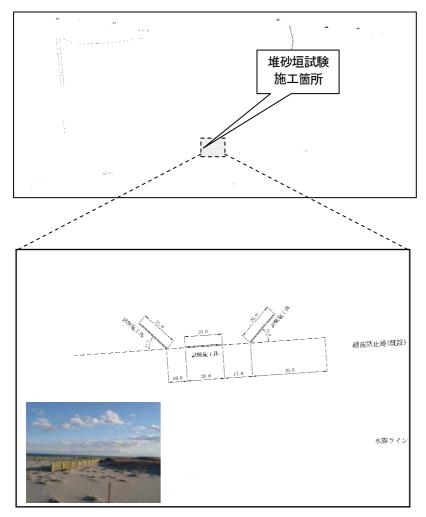
堆砂垣試験施工位置図

- ■砂の移動を制御し現在の凹地に砂を 堆積させることにより平坦地を創出 することを目的としており、部分的 な試験施工により施設の効果(設置 角度含む)及び構造についての確 認・検討を行った上で配置検討する。
- ■堆砂垣の構造体は高さ 0.5m~1.0m 程 度の竹垣のような簡易なものとす る。

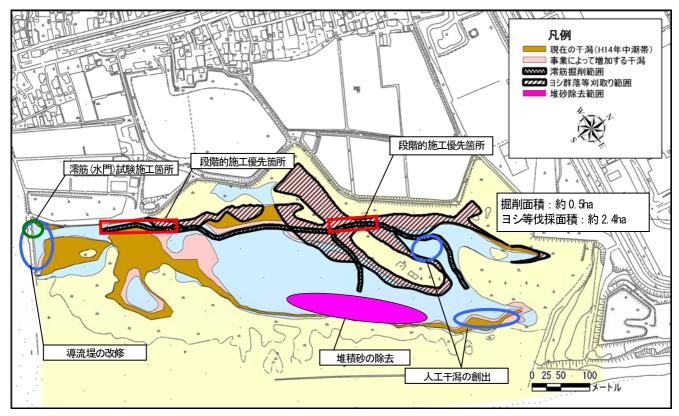
図 4-2-7 干潟復元事業 全体計画図

図 4-2-7 に、事業全体の計画図を示す。その結果、澪筋を掘削する範囲は、延長約 800m、面積約 0.5ha とする。また、ヨシ原の伐採も同時に行い、干潟の面積を増加させる。

干出面積増加のための手法として、澪筋の掘削を考えているが、現段階ではどの程度の澪筋を掘削すると、 どういった水位の変化等が起こるのかは明らかとなっていない。したがって、試験施工を含めた段階的な施 工により効果を確認しながら、澪筋掘削範囲及び形状を検討し慎重に事業を進める。

水交換を促進させる効果は、試験的に実施した水門断面の確保により、水位変動幅の増加、日和山前の澪筋の自然掘削など一定の効果が得られている。今後は、定期的な水門の管理をしながら、効果が大きいと想定される潟入り口部から日和山までにかけて一箇所、潟奥の水交換を促進させるため中の島と陸地との連結部分の二箇所を優先的に実施し、その他の掘削予定箇所においても、適宜干潟環境の状態を把握しつつ急激な環境変化が起こらぬよう、段階的に実施する。

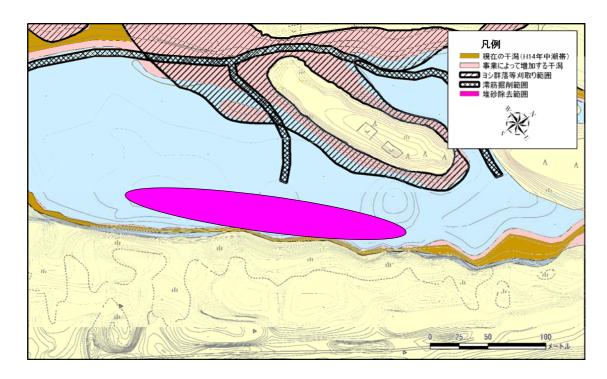
図 4-2-10 堆積砂除去範囲(案)

澪筋掘削により水交換が促進されると、干潟面積が増加する一方で、底生動物のエサとなる栄養分が過剰に流出されることも懸念される。従って、澪筋掘削等で栄養分の流出が著しい場合は、栄養分の流出を防ぐために、過去より堆積傾向にある潟中央部から奥物にかけての海側で、堆積砂を除去し、栄養分の蓄積を促進させる。

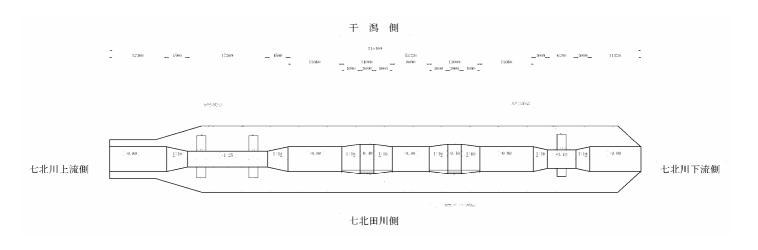
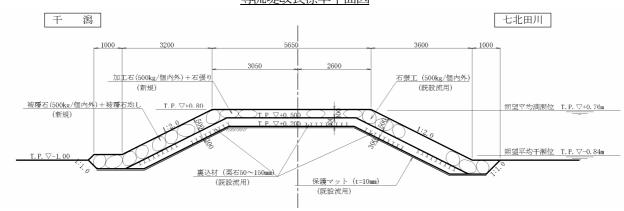
図 4-2-11 導流堤平面図及び改良標準断面図

現在、石積による既設導流堤が一部崩壊することにより構造体として不安定となっており、堤が崩壊した場合には干潟に多大な影響を与えることが予想される。このため導流堤の改修を行うこととし、改修は干潟への自然撹乱に与える影響を最小限に留めるという本事業の特性を鑑み、大規模な改修ではなく石積(被覆工)の修復程度を考えるものとする。

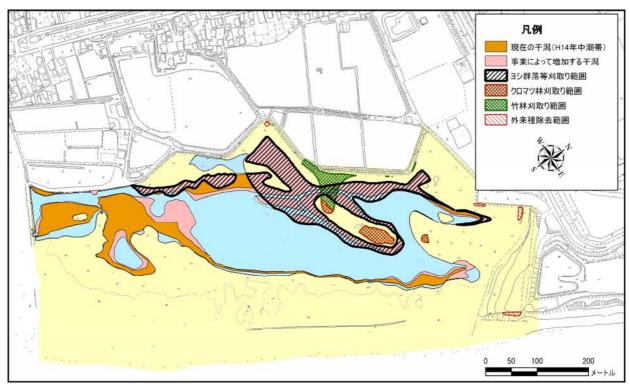
図 4-2-12 植生管理事業 全体計画図

図 4-2-12 に示すとおり、干潟創出、陸化抑制、在来植生保全のため、ヨシ原、竹林、外来種、クロマツ林の刈り取り及び伐採を行う。

【伐採面積】竹林: 0.3ha、クロマツ林: 0.2ha、ヨシ原: 2.4ha

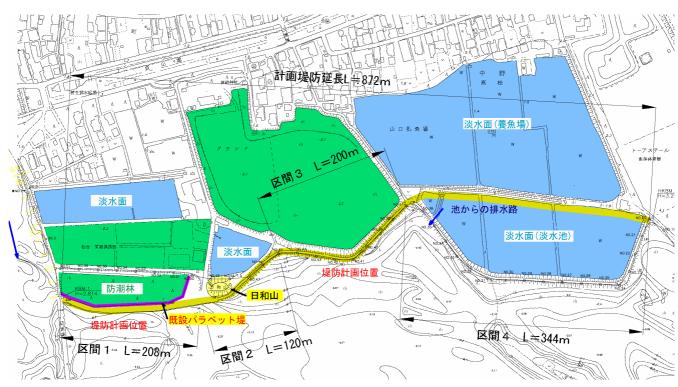
図 6-1 津波対策築堤計画図

本事業の実施にあたっては、七北田川河口部における河川改修事業の一環として実施する津波対策の築堤計画との連携を図る。
