### (3) 湿原の現況と課題

(4) 達古武沼の水環境の現況と課題

## (5) 河川環境の現況と課題

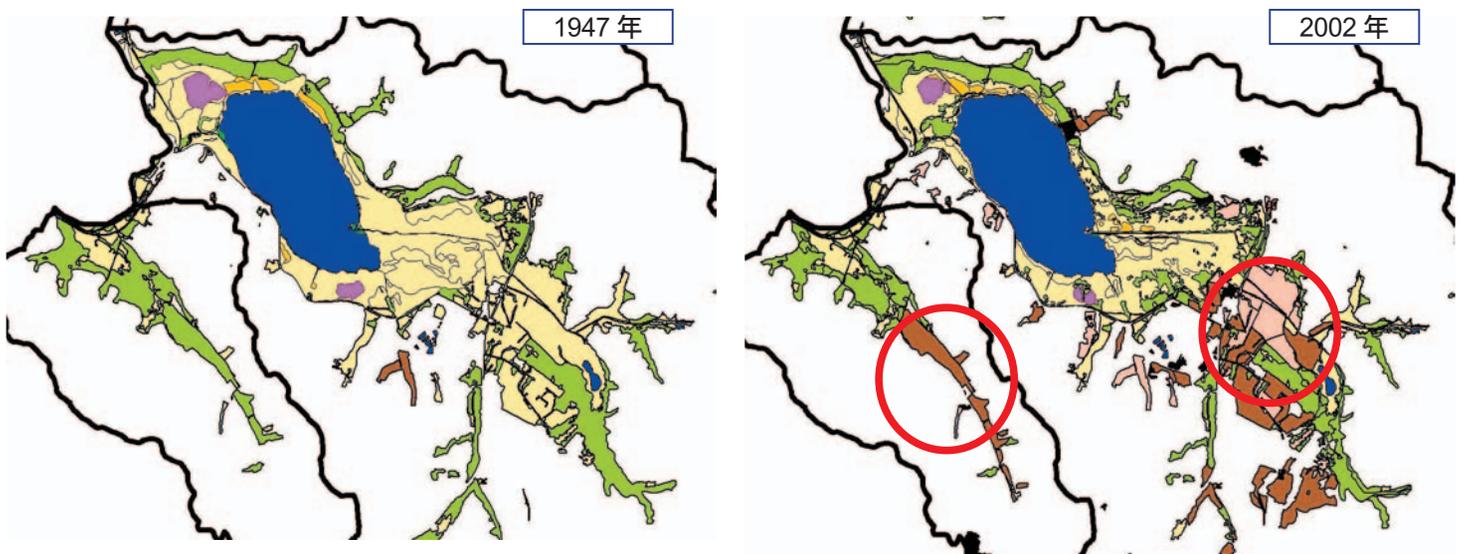
図 2-14. 達古武地域の過去の湿原分布と現在の湿原分布 <sup>(7)</sup>  
赤丸は湿原が農地化した場所

達古武地域における湿原の主要な群落について表 2-1 に、湿原の変遷について図 2-14 に示した。主な群落として、ハンノキ・ヤチダモが林冠層を構成するハンノキ群落、ヨシが優占するヨシ群落、カブスゲなどが優占するスゲ群落、ミズゴケ類・ツルコケモモ・ヤチヤナギなどを含む高層湿原群落が見られる。

この湿原植生のうち、達古武川沿いの国道から東側、中ノ沢の中上流部は農地化が進められてきており（赤丸部分）、湿原面積は減少している。また、湿原の辺縁部ではハンノキ群落が増加傾向にあり、沼西部と南東部に見られる高層湿原群落は縮小傾向にある。これらの現象は土砂の堆積・乾燥化の傾向を示している。

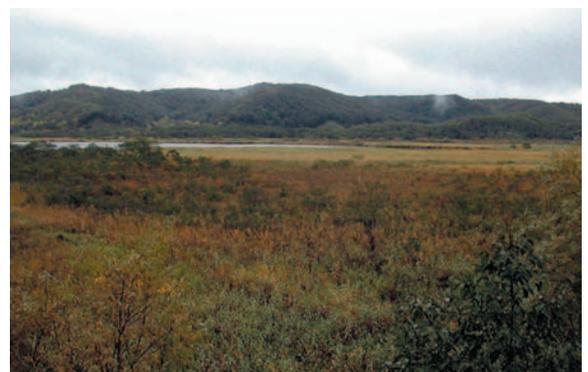
沼の南部に見られる高層湿原群落

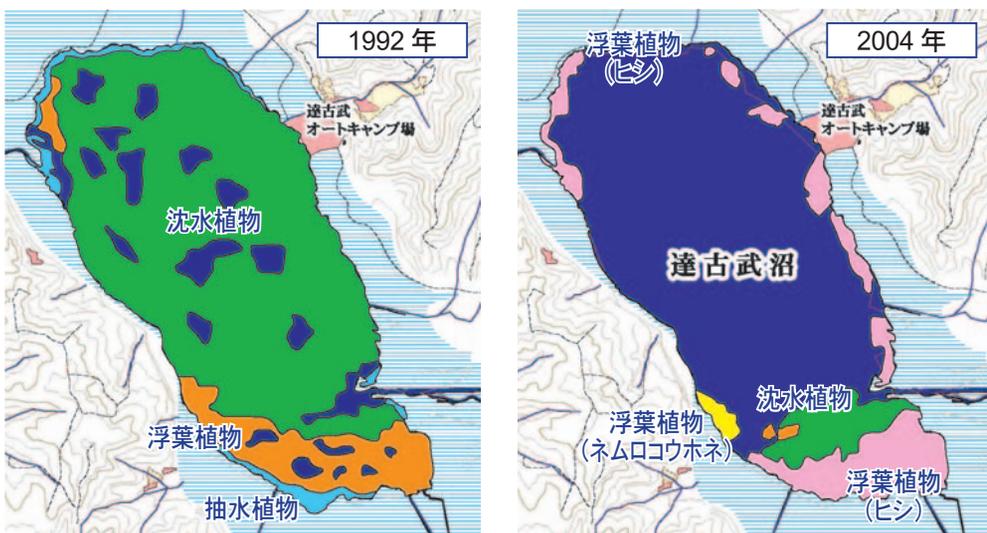
図 2-15. 達古武沼の水生植物分布の変化 ・ 1992 年と 2004 年 <sup>(12)</sup>

達古武沼は過去には多様な水生植物が見られたが、富栄養化などにより、近年大幅に確認種数が減少している（表 2-2、1991 年の 20 種から 14 種に）。また、生育域も大幅に狭まっており、ヒシ以外の植物の水生植物は南部に集中して生育している（図 2-15）。

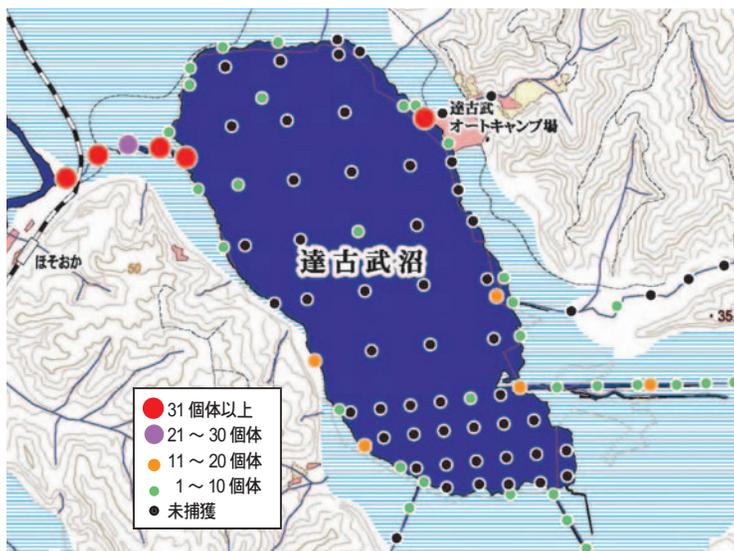
図 2-16. ウチダザリガニの捕獲数の分布・2003～2004年<sup>(12)</sup>

達古武沼で確認されている魚類と甲殻類について表 2-3 に示した。外来種で確認されているウチダザリガニ (signal crayfish) は、流入河川 (釧路川との連絡路含む)・湖岸を中心に多数が生息し (図 2-16)、在来種への悪影響が懸念される。

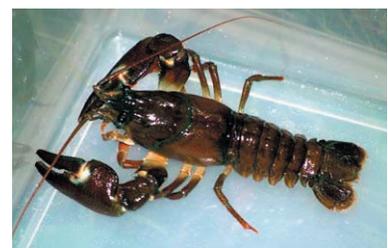
外来種ウチダザリガニ

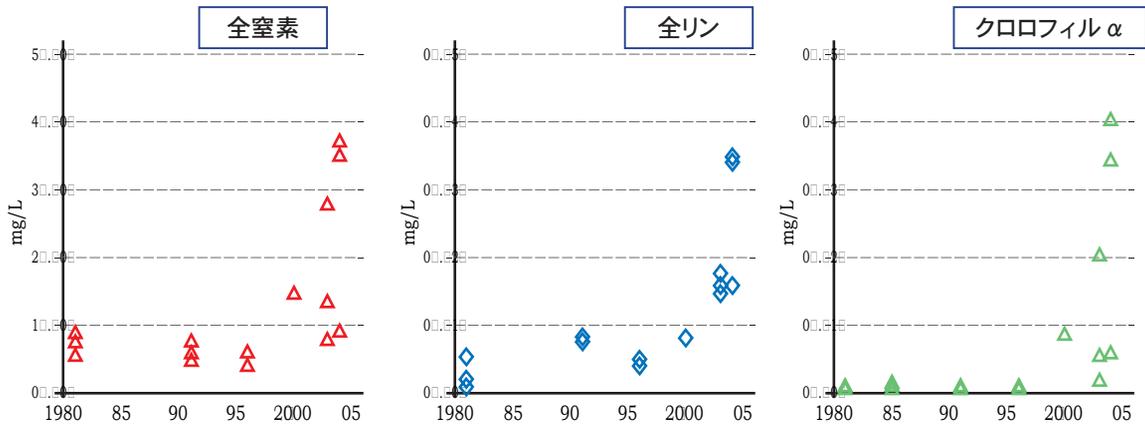
図 2-17. 達古武沼の水質指標（全窒素・全リン・クロロフィルα）の変化<sup>(12)</sup>

達古武沼は、1980年代には貧栄養で透明度が高かったが、1996年以降に急激に富栄養化が進み、アオコ（シアノバクテリア）の大発生が見られるようになってきている（図2-17）。また窒素・リンの濃度も急激に高くなってきている。これらの物質の空間分布には偏りがあり、アオコの発生は沼の北部に大きく偏っている（図2-18）。

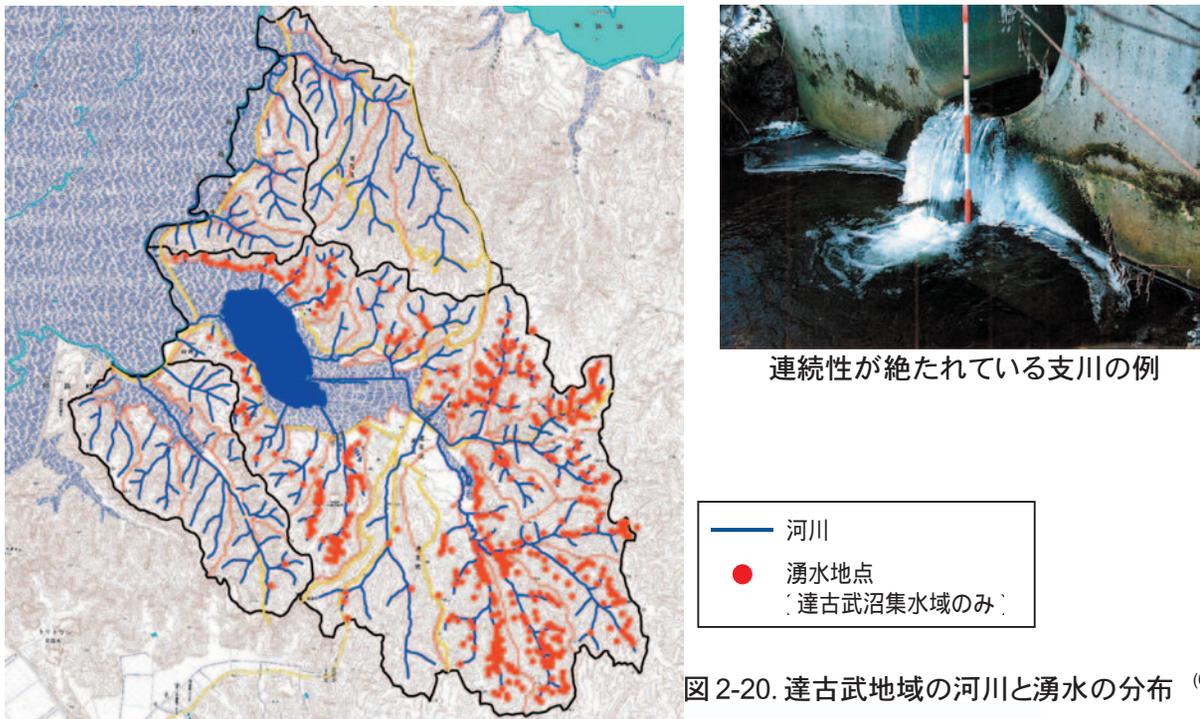
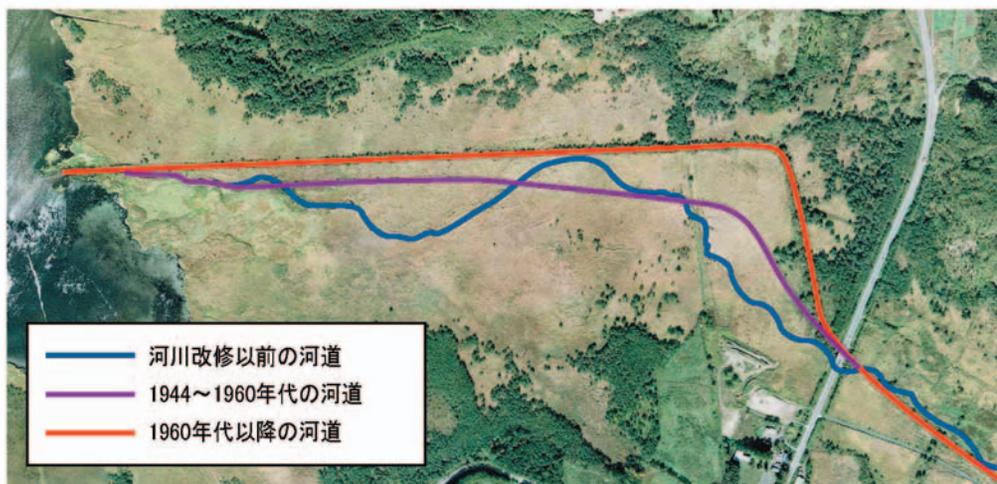
各集水域の中心河川である達古武川・中の沢・チリシンネ沢のほかにも多数の小河川が存在するが、いずれも湧水を起源とした小規模で距離も短いものである(図2-20)。これらの中でもっとも大きい達古武川は、上流を農地化するための排水路として、1944年に直線化され、その後1960年代後半にさらに河道工事が行なわれて現在の直線河道となった(図2-21、直線河道約2.1km)。また、中ノ沢においても周辺の農地化のため直線化が行なわれていた。

達古武川などは直線化により、本来の蛇行河道が形成していた氾濫原などの環境が消失し、土砂の流送量が増大している可能性がある。そのため、将来的には蛇行河道の復元を視野に入れながら、よりよい河川環境のあり方を検討していく必要がある。
