野川第一・第二調節池地区自然再生事業実施計画書

〈第一次実施計画書〉

実施者 : 東京都建設局北多摩南部建設事務所

協議会 : 野川第一・第二調節池地区自然再生協議会

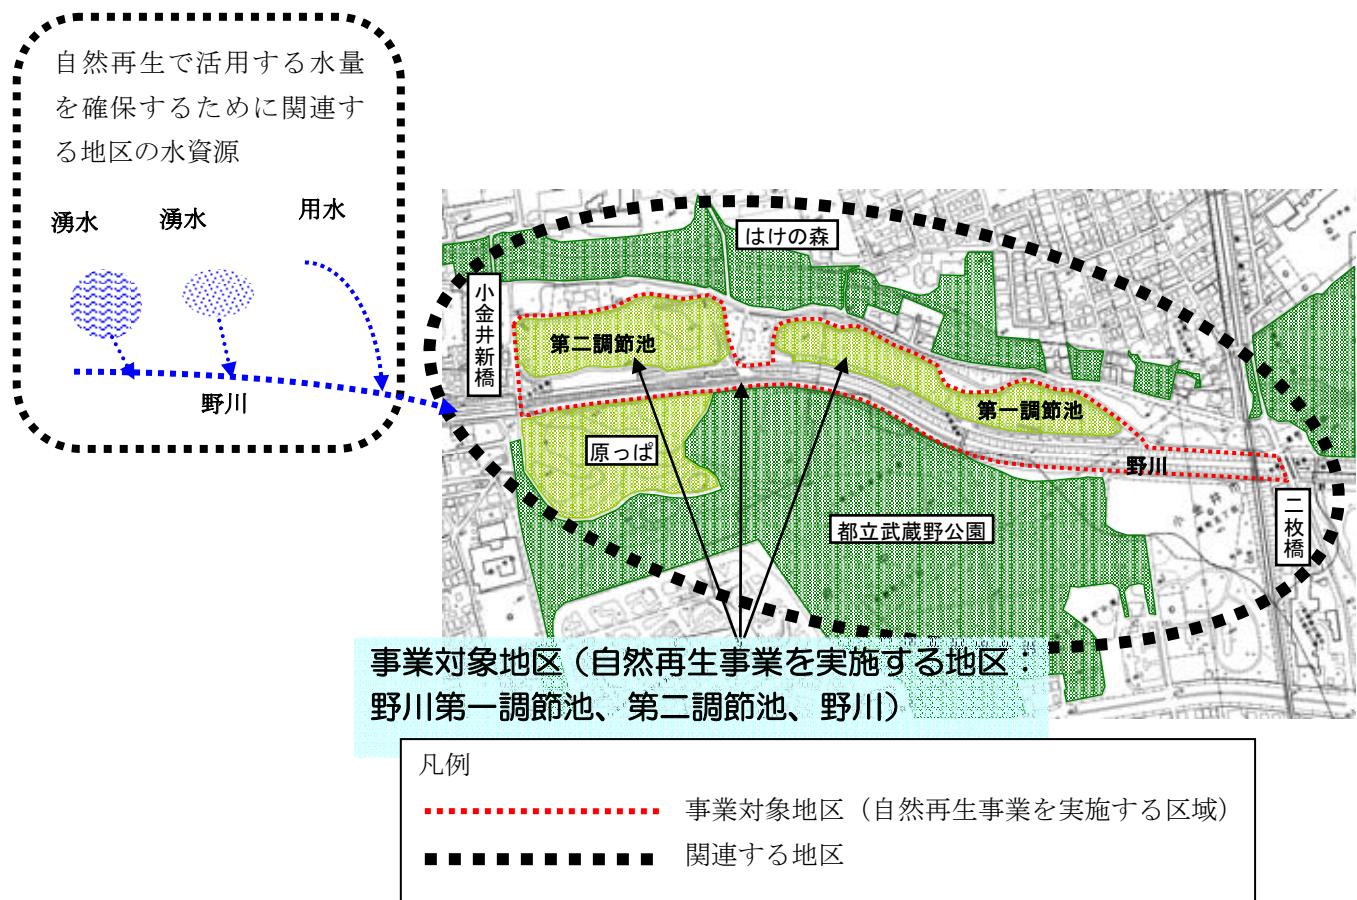
図-1.1 事業対象地区と関連する地区の位置

- ・本自然再生事業の事業対象地区は、「野川第一調節池、第二調節池、野川（小金井新橋～二枚橋）」とする。
- ・しかし、自然再生を行うために必要となる資源（水）が事業対象地区だけでは十分確保できないことや自然環境の連続性を検討する必要があることから、事業対象地区に「関連する地区」を設けた。
- ・関連する地区：上記の対象地と関わりの深い、はけの森、武蔵野公園、及び過去に対象地区の水田へ給水していた湧水・用水路等

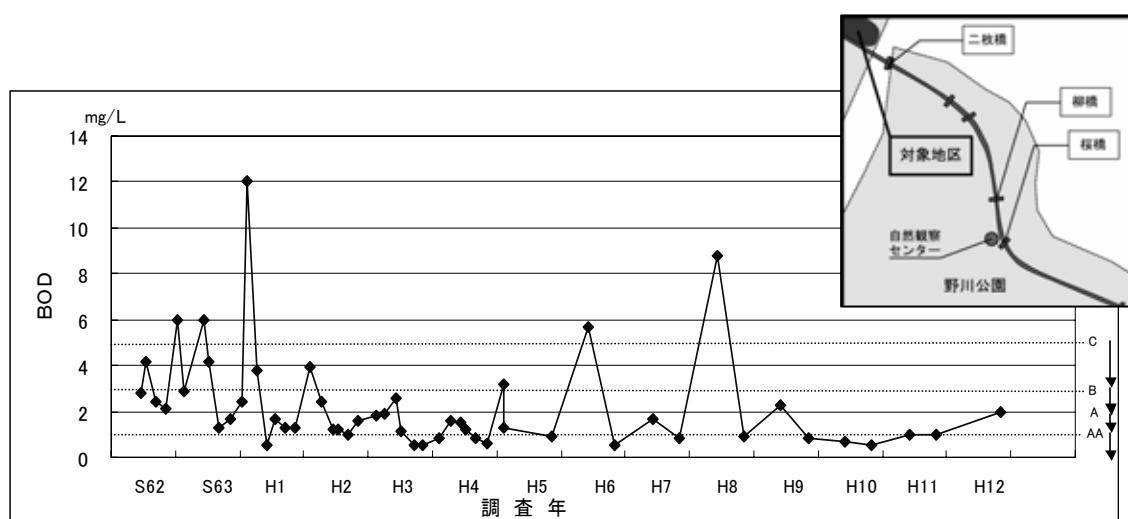
図-1.2 柳橋におけるBOD経年変化

事業対象地区の隣接地、野川公園内の柳橋における水質の経年変化を図-1.2に示す。

対象地区における近年の水質（BOD）の経年変化を見ると、環境基準のD類型（BODの場合 8 mg/l 以下）に対し、2.0 mg/l 以下で推移しており、環境基準を満たしている。

ほぼ全川においても、野川の水質は改善され、環境基準を満足する傾向にある。しかし、近年の流量の減少と相まって、雨天時の合流式下水道からの希釈汚水の流出が問題となっている。

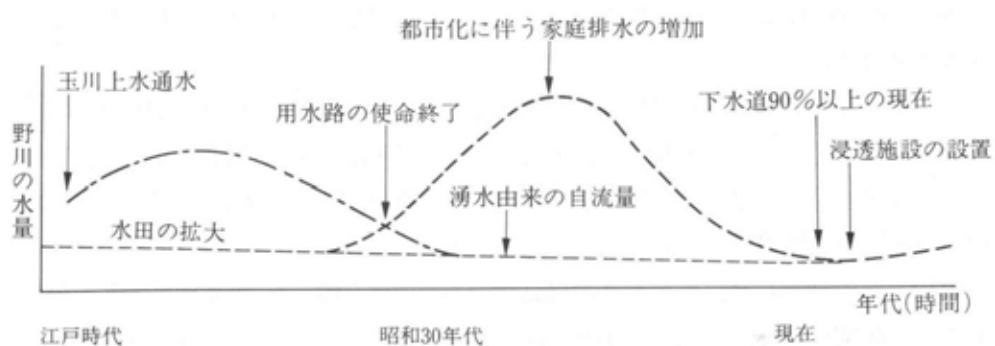
図-1.3 野川の流量の定性的な変遷

昭和30年代頃まで、この地域では砂川用水からの分水と湧水を活かして水田が営まれていた。その後水田が減少し、用水からの分水量も減少する。その一方、都市化に伴う家庭排水の流入により流量は増えるが、下水道整備に伴い流量は減少した。以上の野川の流量の定性的な変遷については図-1.3 のようにまとめられる。(図は定性的なイメージ図であるため、グラフ縦軸の水量はある地点の観測した値を反映したものではない。)

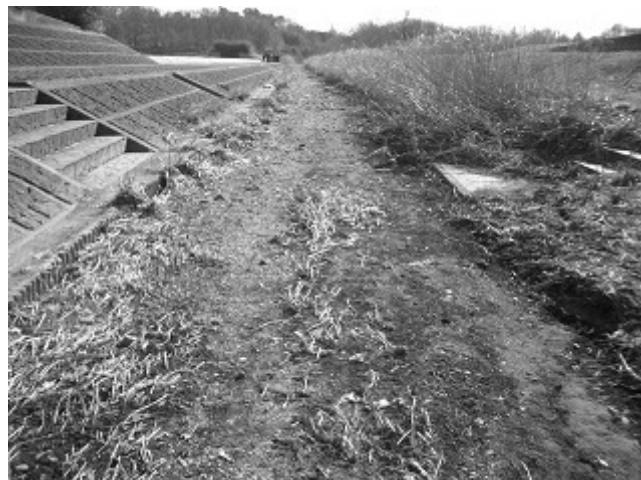
瀕切れした野川（小金井新橋下流・平成18年2月撮影）

第二調節池上流部にある小金井新橋の流量は、表-1.1のとおりである。近年、降水量の多い夏季に多く、春季に少ない傾向にある。特に、近年は流量の減少により、川底が露出する『瀬切れ』が毎年のように見られる。
