## 2. サロベツ川放水路南側湿原における予備的試験

### 2.1 サロベツ川放水路の開削と環境の変化

## 2.2 植生復元のための予備的な試験とその結果

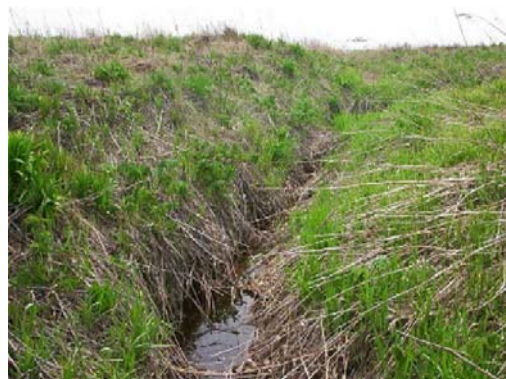
水抜き水路は、サロベツ川放水路に沿って直角方向に配置され、地下水及び地表水が放水路に流れ込む構造となっている。落合沼水抜き水路を除き、土堤脇の溝と放水路をつなぐ形で浚渫土砂部分に設置された。落合沼水抜き水路は 200mにも及び、この影響で湛水した沼であった落合沼は、水が抜け窪地となった。

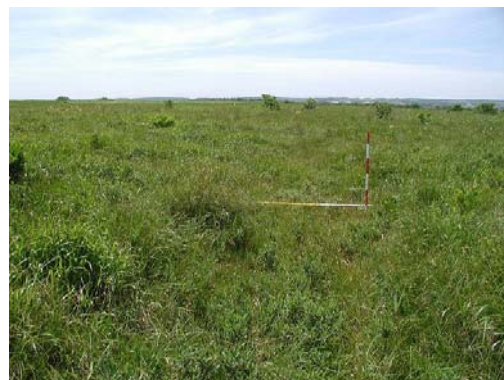
図 2-10 仮排水路

仮排水路は、一部の文献では「還元水路」と記載されており、撒き出した浚渫土の泥水を抜き、放水路に戻すために設けられたものと考えられる。現在、仮水路は埋まって浅くなったように見えるが、表層を踏み抜くと内部は湛水している。

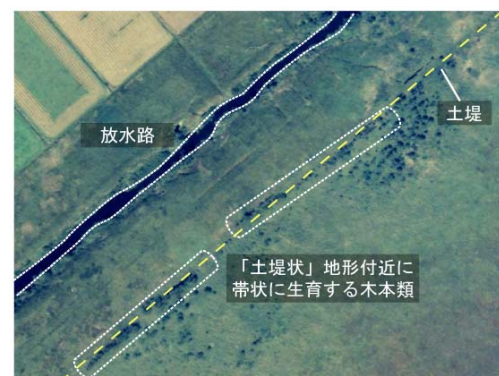
図 2-11 土堤周辺

放水路南側の湿原に浚渫後積み上げた土砂が、再び放水路に流れ込まないように、盛土を行い「土堤」を設置したもの。土堤の両側には側溝が設けられている。
