4.2 盛土除去に係る予備的な試験とその結果

5. 泥炭採掘跡地周辺の現状

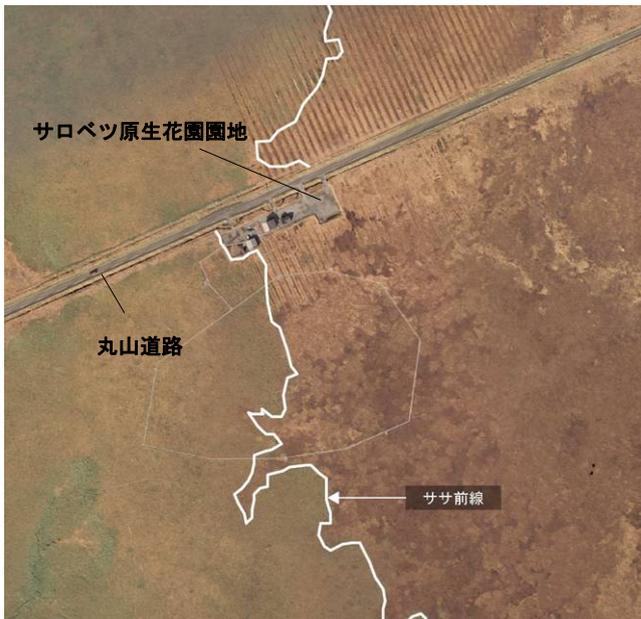
図 4-7 サロベツ原生花園園地付近のササ前線

また、サロベツ原生花園園地はササの前線部に位置している。ササの生育地の拡大は、広域的な湿原の乾燥化の影響や自然の遷移が関係していると考えられるが、サロベツ原生花園園地付近においては、丸山道路側溝への地下水の流出による乾燥化の影響を受けたものと考えられる。

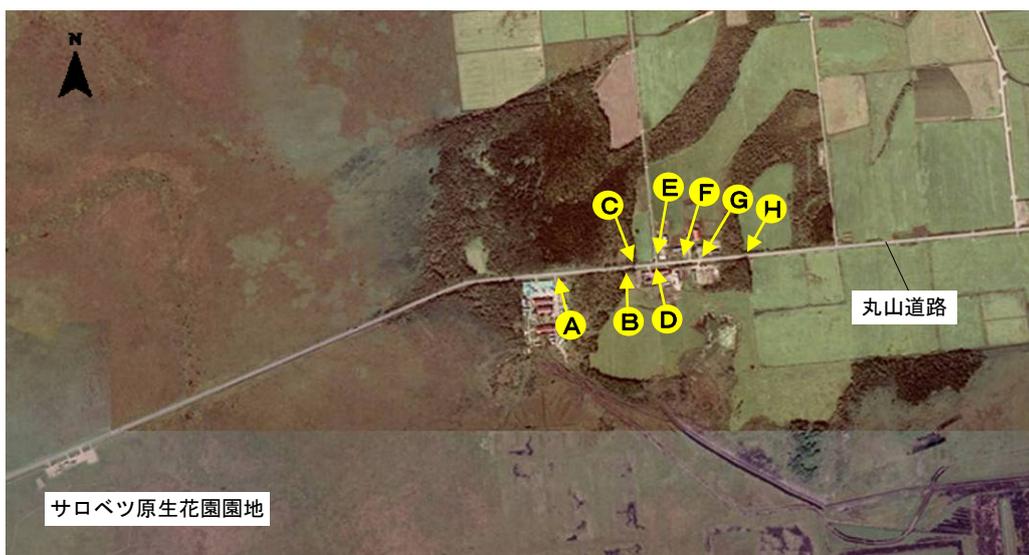
図 4-9 道路側溝への排水流入箇所の分布

丸山道路の側溝の上流部には、人家や農地からの排水流入箇所が 8 地点存在する。その位置を図 4-10 に示す。これらの流入箇所付近の側溝水からは栄養塩類や大腸菌が検出されており、現状のままでは道路側溝を伝って流入する雨水排水等が汚濁負荷源となり、湿原が富栄養化する可能性がある。なお、図中の流入箇所 A については、泥炭工場が閉鎖されたため影響は軽減されたと考えられるが、この工場跡地には案内所等の園地整備が予定されている。

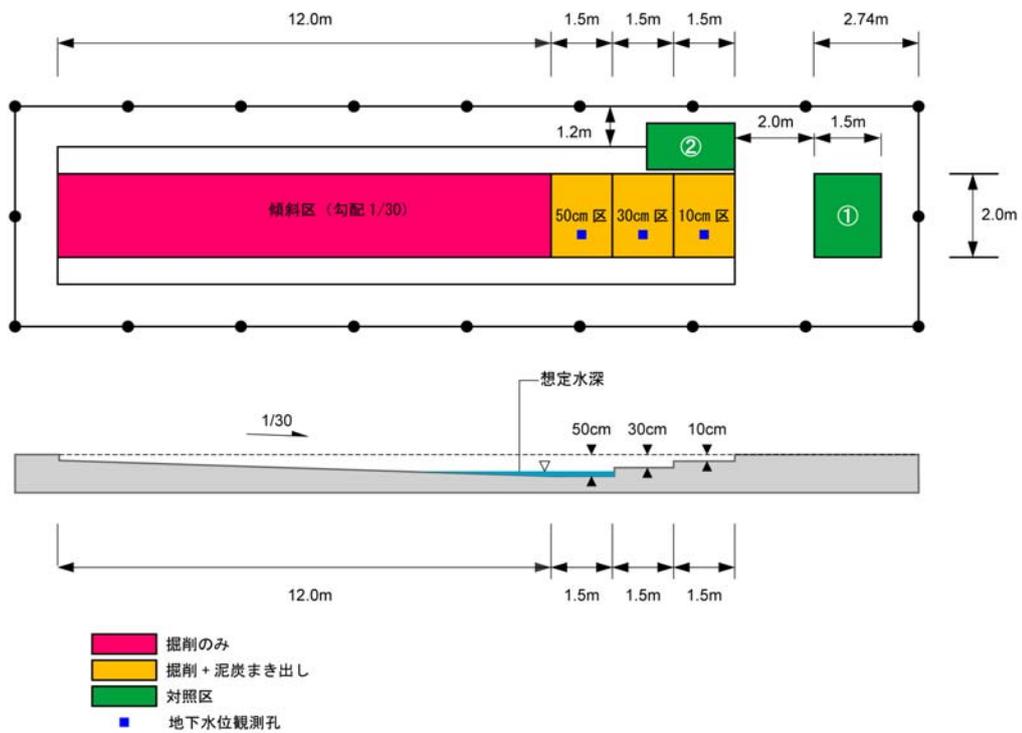
図 4-12 調査地の設定

掘削深を 10～50cm で段階的に変化させた掘削のみのプール、これに植物生育の核となるように泥炭の撒き出し（層状に敷きならす行為）を行ったプール、そして未掘削の対照区を設け、生育する植物種を調べた。

なお、撒き出しには、落合沼付近の表層 0～30cm 程度の深さで掘り出した泥炭を用いた。

掘削の有無で出現種が大きく異なり、未掘削の対照区では外来種や路傍の種が生育したのに対し、掘削した区画では外来種は混生せず、在来の湿性種が生育する傾向にあった。また、掘削した区画では、泥炭の撒き出しを行った区画の方がより多くの植物種が出現した。しかし、泥炭の撒き出しの有無にかかわらず、掘削深が 30cm を超えると、生育植物種は存在しなかった。

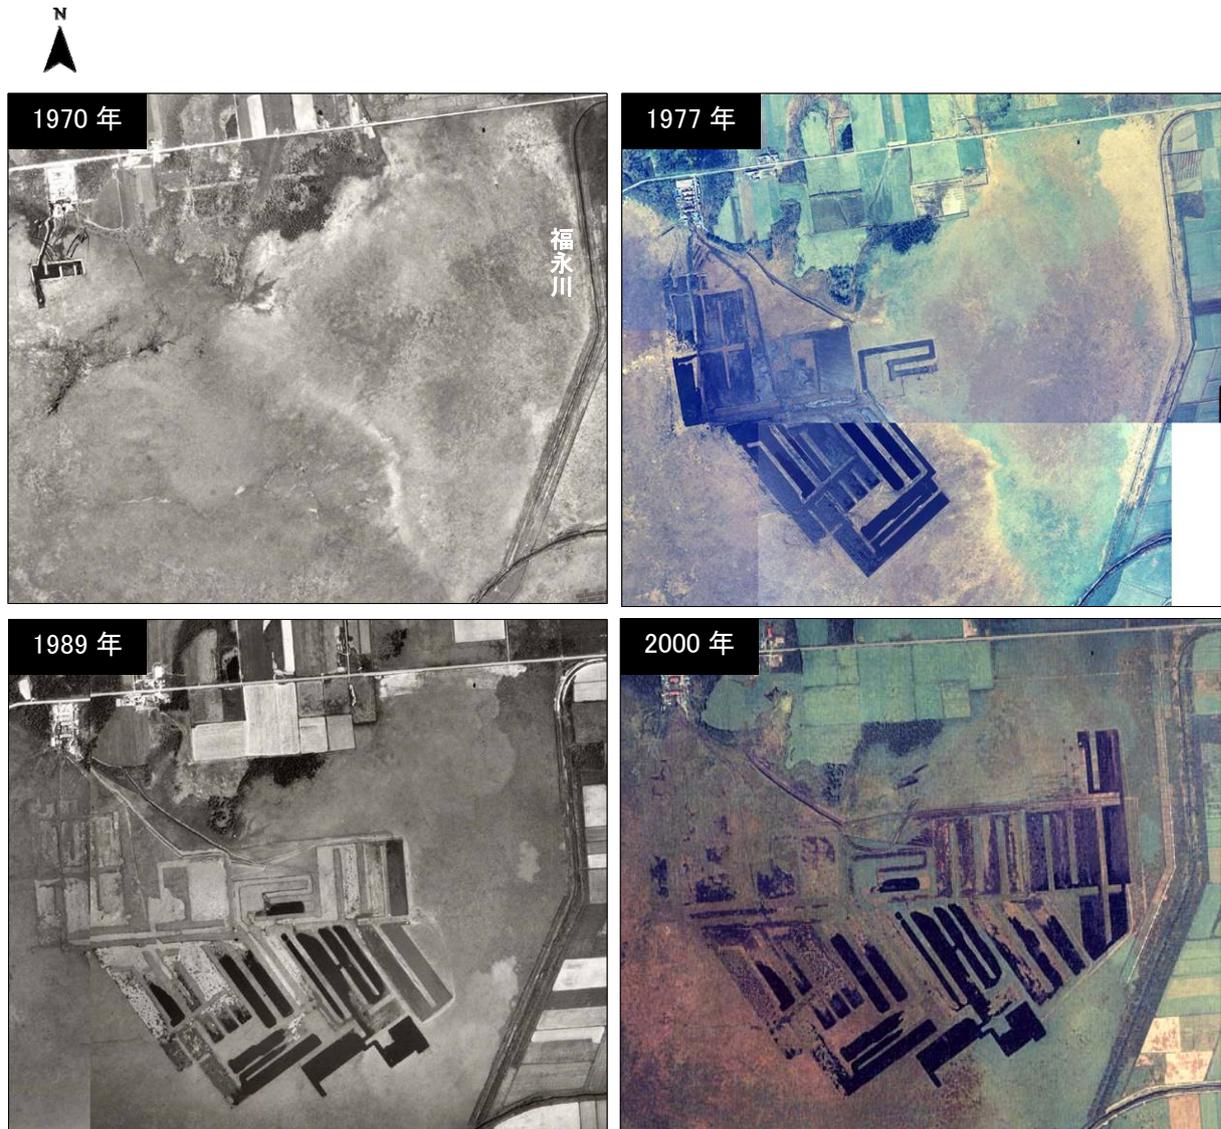
図 5-1 泥炭採掘跡の変化

丸山南東部での泥炭採掘は1970年に写真左上（北西側）の工場敷地近傍から始まり、まず南側に、次いで東側に範囲を拡大して進んでいった。泥炭採掘は約30年間で高層湿原域を中心に150haあまりの範囲に及んだ。これは、採掘開始時の高層湿原面積の約16%に相当する。

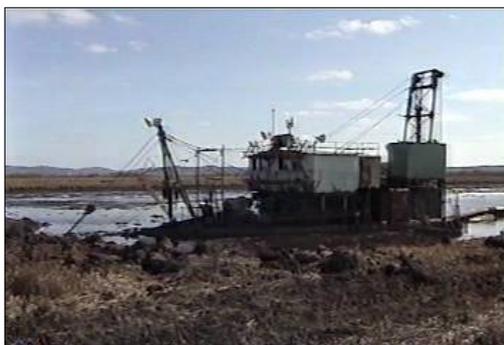
採掘に用いられた浚渫船。
前方にカッターの付いたアームを備え、後方には泥炭採掘水を圧送するホースが見える。

浚渫船を使い採掘された泥炭は、鑄鉄管を介して工場に圧送され、粉碎されたのち、濾過フィルターでこし取られた。そこでこし取られなかった泥炭残さは、排水とともに明渠から採掘跡地に戻された。この排水明渠は、採掘の進行に対応して、何度か付け替えが行われた。明渠から近い採掘跡地では、工場から戻されたペースト状の泥炭残さ（以下「ペースト状泥炭」という）が多く供給され、凝集した浮遊泥炭で開水面が覆われた状態となった。一方、明渠から離れた採掘跡地では、ペースト状泥炭の供給がなかったため、採掘時に切り残されたブロック状の泥炭（以下「ブロック状泥炭」という）が浮遊しているか、これらもなく開水面となった。両者の中間的な位置にある採掘跡地ではペースト状泥炭とブロック状泥炭が混在していた状態となった。

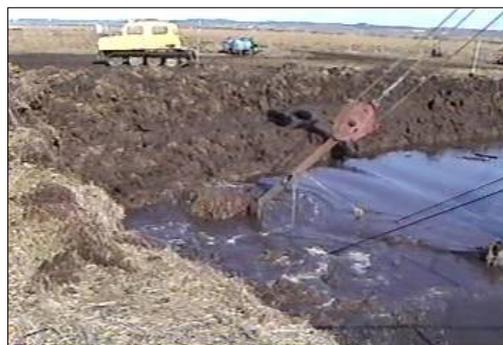
アームに付いた直径 1.5mカッターを左右に振って泥炭を切り出す様子。

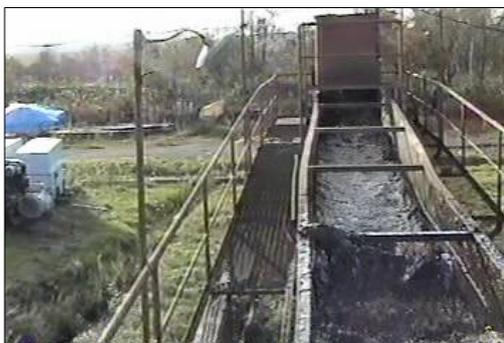
浚渫船からポンプで圧送された泥炭採掘水。
植物繊維を多く含む。

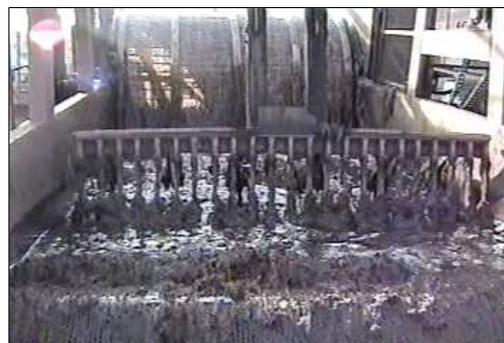
かき集められた泥炭の繊維。泥炭採掘水は遠心分離機で腐植質をこし取られた後採掘跡地に戻される。

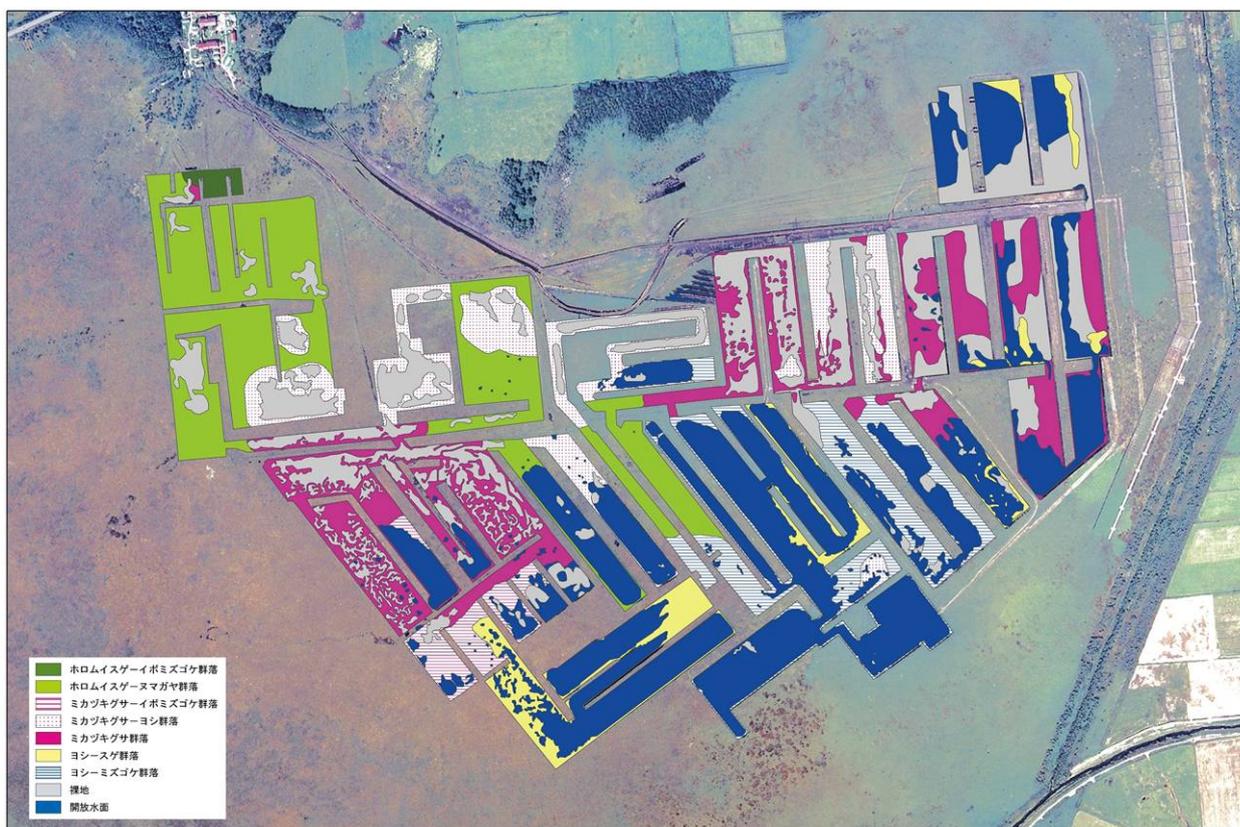
図 5-7 泥炭採掘跡地における植生分布

泥炭採掘跡地における相観植生図を図5-7に示す。各群落の生育概要は次の通りである。泥炭採掘時期、泥炭残さの埋め戻し時期、埋め戻された泥炭性状及び採掘跡地表面の状態によって植生分布に違いがあることがわかる。

植生の定着が最も進行している群落である。イボミズゴケが高い被度で生育し、ホロムイスゲ、ヌマガヤ等の草本が優占している。初期に採掘・埋塞されたエリアでまとまってみられる。

ミカヅキグサが優占し、その他の生育種が少ない単調な群落である。ペースト状の泥炭で形成された浮島上に分布する。

ミカヅキグサが優占する単調な群落であるが、イボミズゴケの生育がみられる群落である。ペースト状の泥炭で形成された浮島上でやや湿性状態が保たれた場所にみられる。

浮島が浅く冠水している場所にみられる抽水植物群落である。優占するヨシ、スゲ類をはじめカキツバタ等の抽水植物、沈水の植物ヒメタヌキモ等もみられる。

ヨシが優占し、地表にはミズゴケが密生している群落である。冠水はしないながらも過湿状態が保たれた浮島上にみられる。
