＜上サロベツ自然再生事業実施計画の概要＞

環境省北海道地方環境事務所

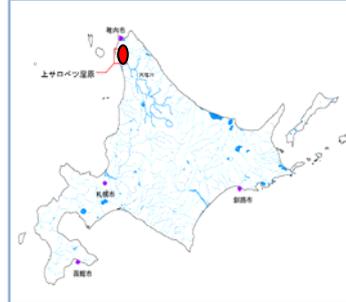
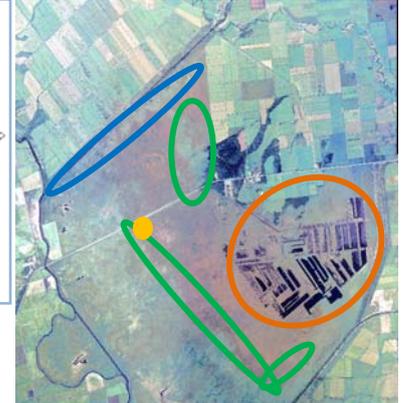
図1 自然再生の対象となる区域

- 放水路南側湿原周辺の乾燥化対策
- ササの侵入抑制対策
- 原生花園園地跡地の修復
- 泥炭探掘跡地等の再生

利尻礼文サロベツ国立公園内にある上サロベツ湿原を中心とした区域。

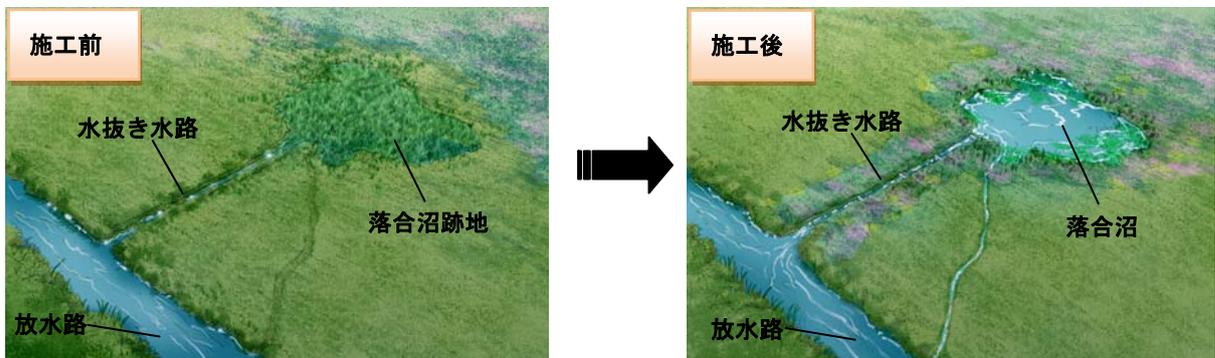
図2 堰き止め(落合沼水抜き水路)実施イメージ

サロベツ川放水路周辺では、サロベツ川放水路及び放水路に直交して設けられた水抜き水路への地下水の流出により乾燥化が進み、湿原植生が変化している。このため、水抜き水路の堰き止めにより地下水の流出を抑制し、湿原植生の保全を図る。

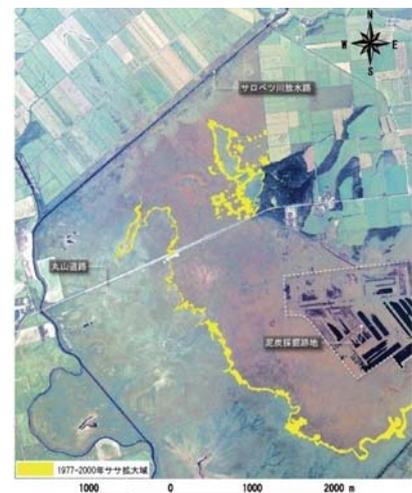
図3 ササ生育地の変化(ササ前線)

※黄色の部分がササ拡大域

サロベツ湿原北東部の丸山周辺及び丸山道路南側湿原においては、近年ササ生育地が拡大し、高層湿原植生の衰退がみられる。このため、ササ生育地の拡大等についての調査を行うとともに、ササ生育地の拡大を防ぐ手法を確立するための試験施工を行う。

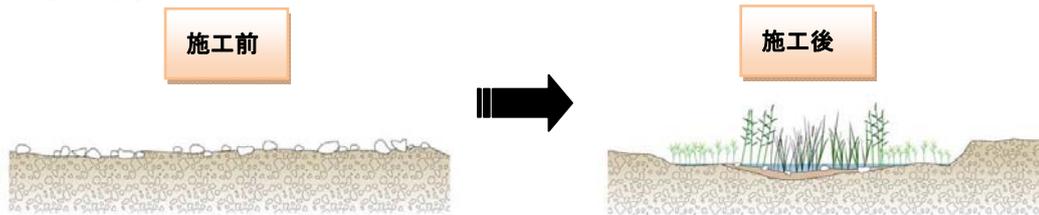
図4 盛土表層剥ぎ取りの実施イメージ

移転が予定されているサロベツ原生花園園地は、高層湿原植生域に位置し、移転後の跡地は周囲の湿原と調和するように修復することが求められている。このため、跡地に残る盛土表層の剥ぎ取りと泥炭の撒き出し（埋土種子の発芽を期待して泥炭を層状に敷きならす行為）を行い、在来の湿性植物による植生の回復を図る。

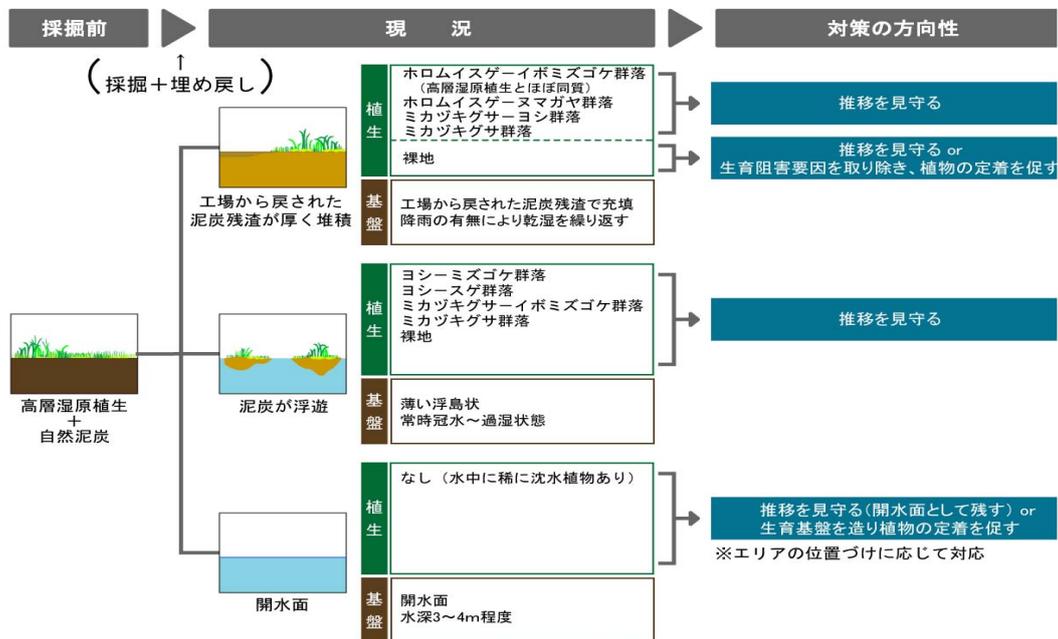
図5 泥炭採掘跡地における基盤・植生の変化と対策の方向性

サロベツ湿原では1970年から2002年まで泥炭採掘が行われており、その跡地については植生が回復している箇所がある一方で裸地や開水面となっている箇所がある。このため、特に裸地において、植物の生育阻害要因を抑制し植物の定着を促す等、泥炭採掘跡地における湿原植生の再生と創出を図る。
