平成22年度 第1回自然再生専門家会議

～釧路湿原自然再生事業の進捗状況報告～

平成22年 6月22日
河川局 河川環境課

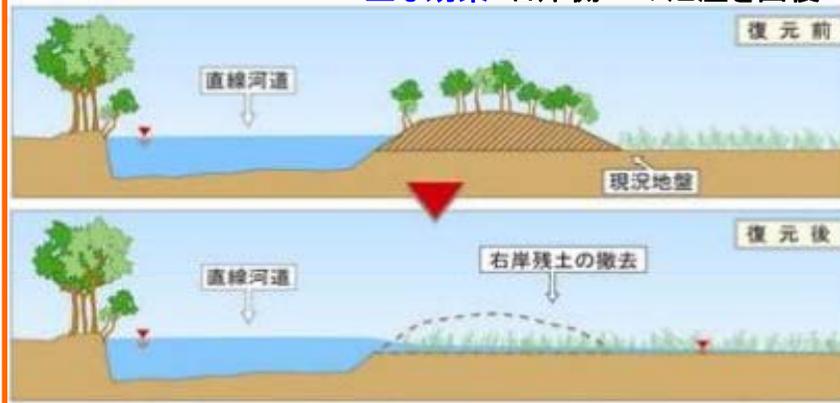
右岸残土の撤去

主な効果: 右岸側への氾濫を回復

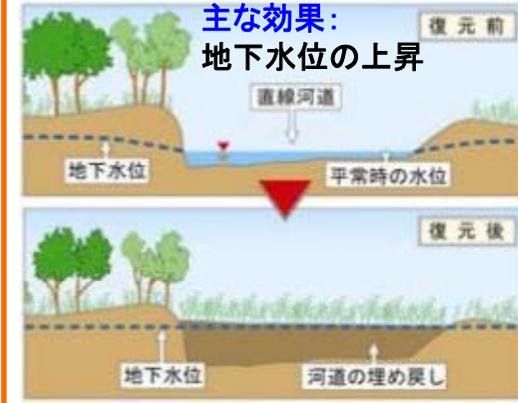
直線河道埋め戻し

主な効果: 地下水位の上昇

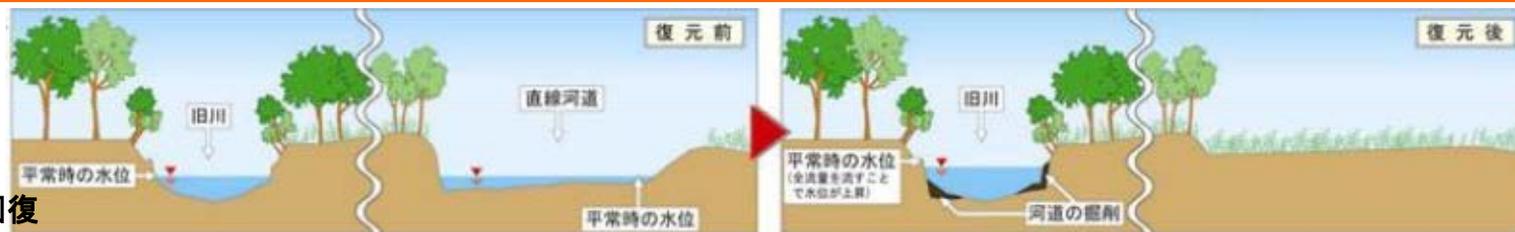
旧川の復元

主な効果:
氾濫頻度の回復、
魚類の生息環境の回復

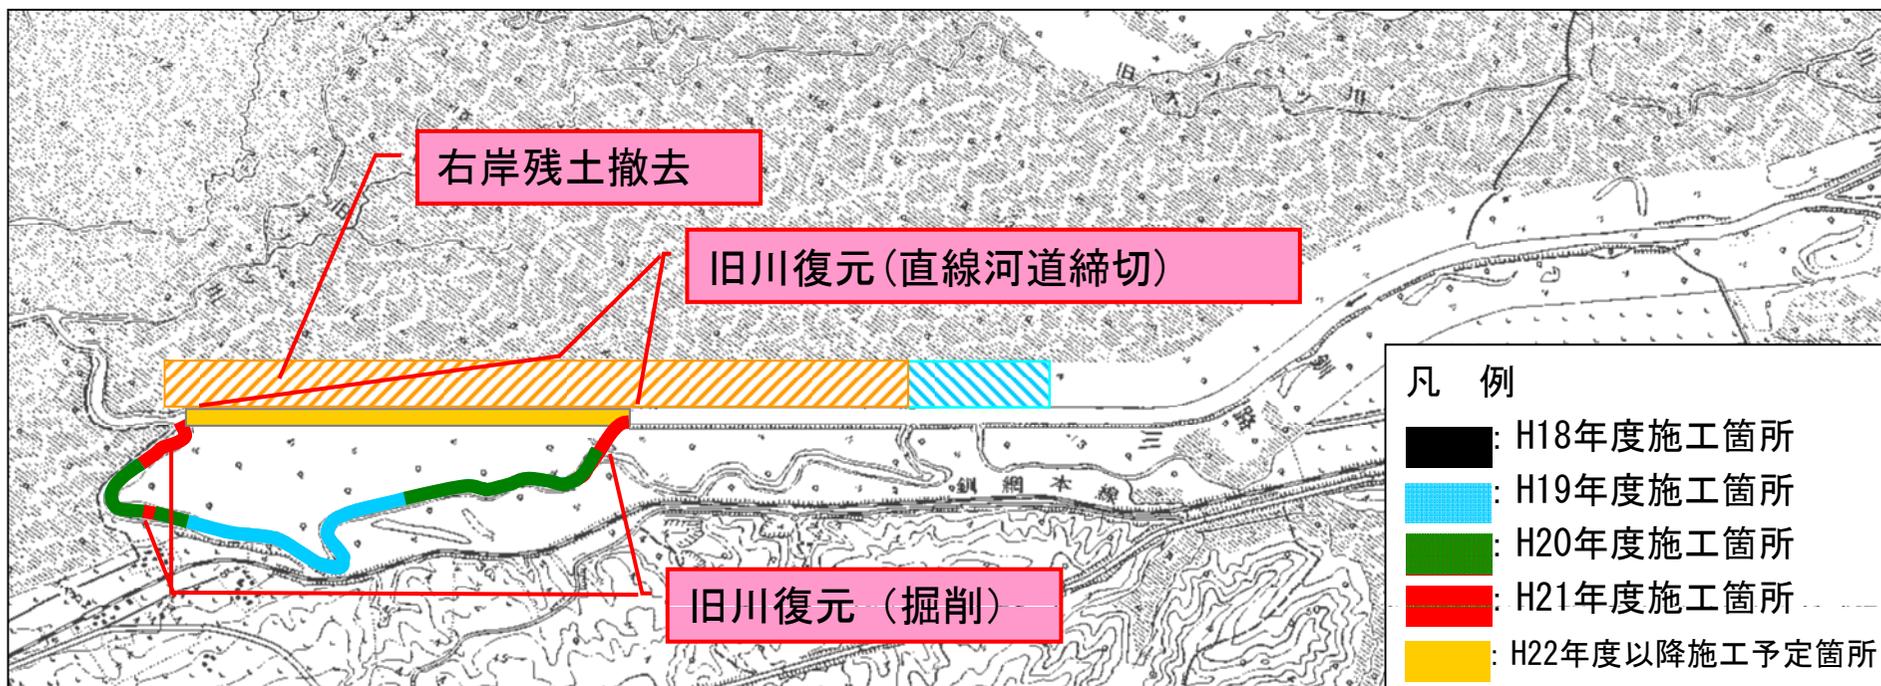
年度別施工予定箇所図

項目 \ 年度		H18	H19	H20	H21	H22以降	
施工 工程	仮設工	[Blue bar from H18 to H21]					[Blue bar]
	右岸残土撤去(400m)		[Blue bar]				
	旧川復元(旧川掘削、直線河道締切)		[Blue bar]	[Blue bar]	[Blue bar]		
	右岸残土撤去・直線河道埋戻し					[Blue bar]

旧川河道に切替

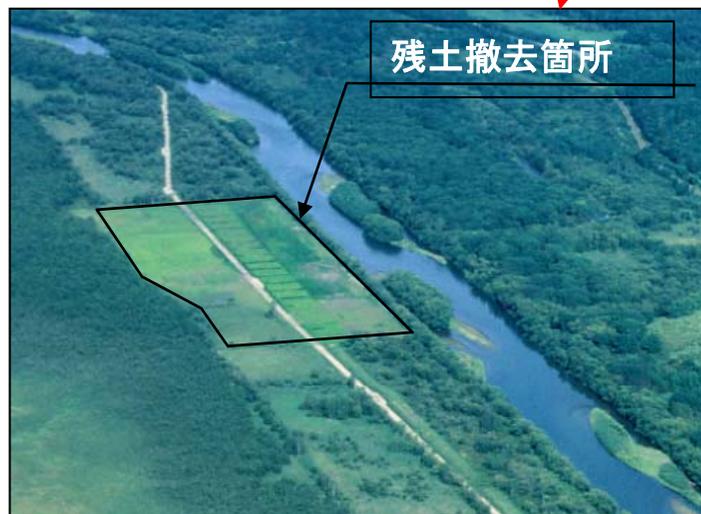
右岸残土撤去直後(H20年2月)

○平成19年度に実施した右岸残土撤去後、
湿原植生は順調に回復

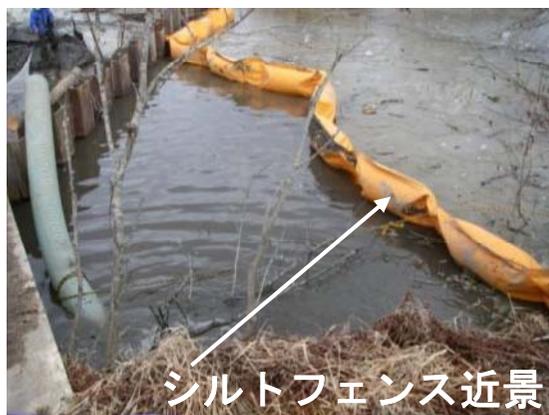
- 旧川の底泥掘削は、鋼矢板でブロック毎に仮締切りをして、ポンプにより排水しながら実施した。
