平成21年度の施工箇所

- ・ 直線河道の上流部を締切り、水の流れを旧川へ切り替える工事を行った。

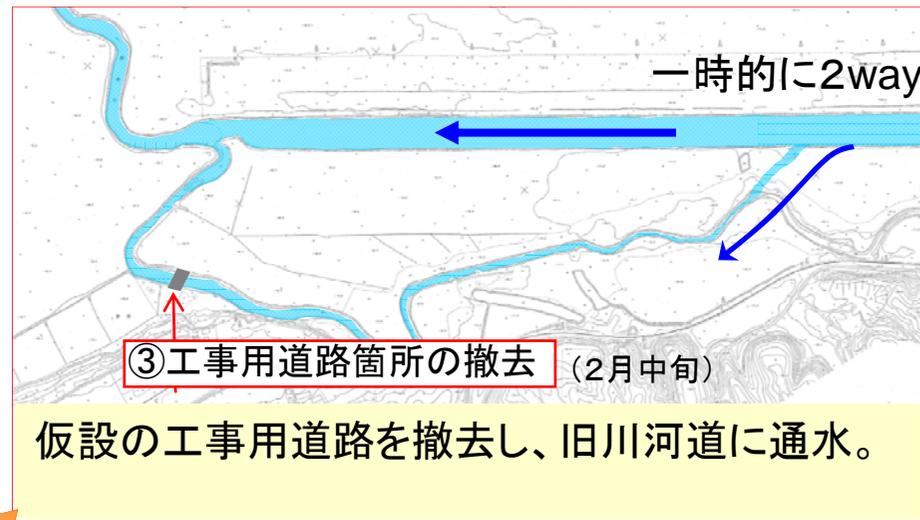
施工手順その2

- ・ 魚類の生息環境に配慮し、河床にあった沈木は底泥掘削後に河床に戻した。
- ・ 右岸残土撤去箇所工事用道路の造成を行った。

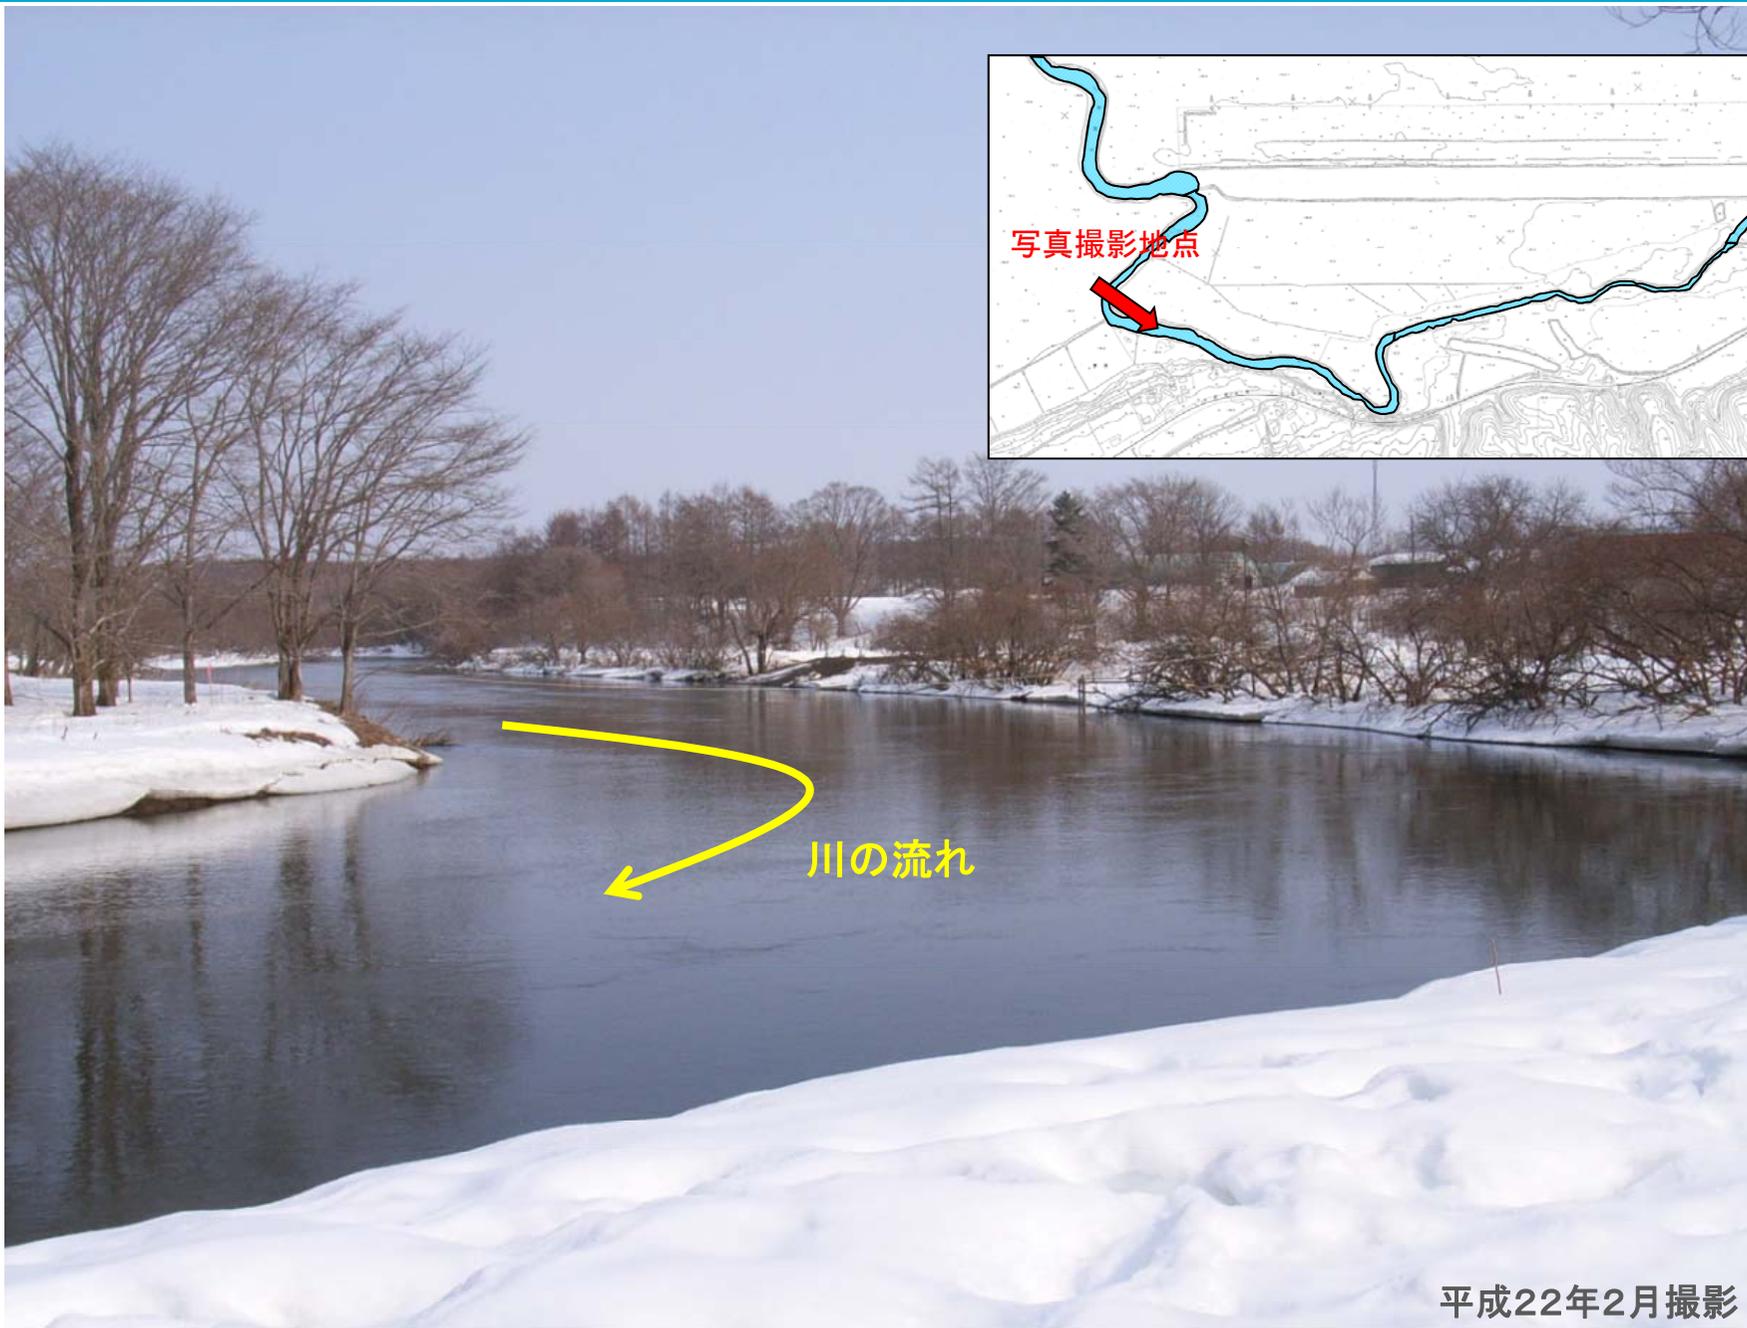
切替工事後の旧川(その1)

写真撮影地点

川の流れ

平成22年2月撮影
