荒川太郎右衛門地区自然再生事業
実施計画書

平成 23 年 1 月

国土交通省 荒川上流河川事務所

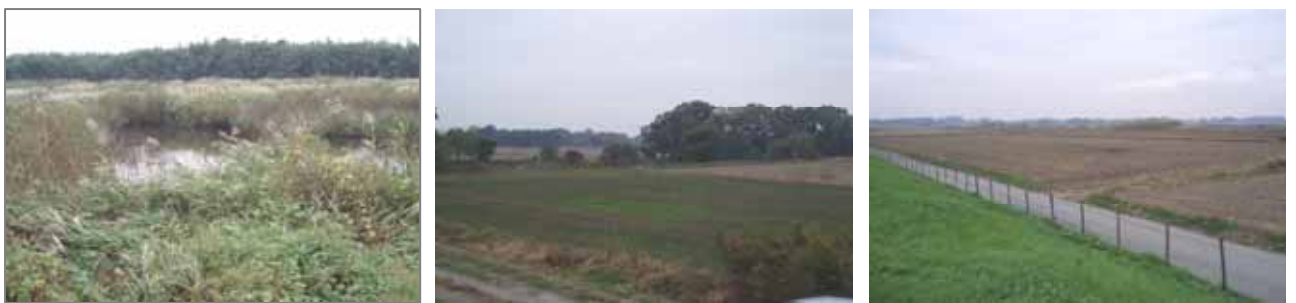
図 2-8 自然再生地周辺の土地利用

上池近傍の造成地

中池近傍の耕作地

下池近傍の耕作地

荒川太郎右衛門自然再生地周辺の近年の土地利用状況は、畑地が 30%、水田が 13%、人工地が 19%であり、これらの人工的に利用されているエリアが 6 割以上を占めている。

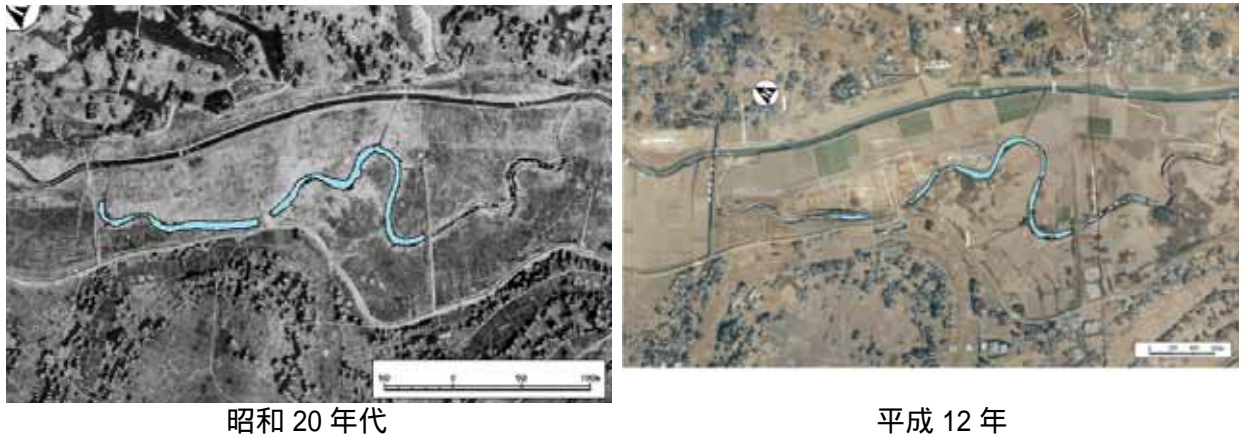
図2-10 空中写真による開放水面の推定

旧流路の上池の開放水面は昭和20年代と比較して大きく減少しており、旧流路を中心とした湿地環境も減少している。要因としては、荒川本川の河床低下、洪水時の冠水頻度の低下、旧流路への土砂の堆積による湧水の減少等の条件が重なり合い乾燥化が進んだことが考えられる。その他、中池も開放水面は減少しているものの、赤城樋管からの流入等もあって水面が存続している。下池は昭和20年代から上池・中池より開放水面が小さい状況であったが現在も水面は存続している。

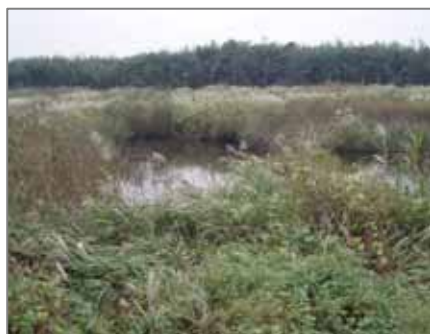
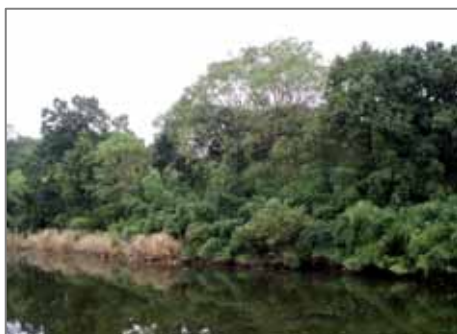
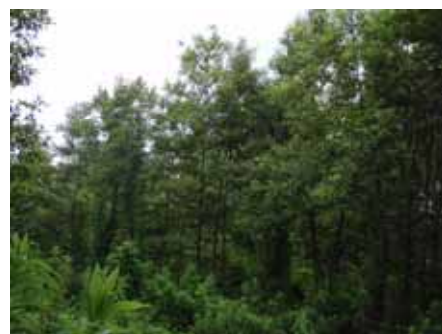
図2-17 自然再生地の植生

上池高水敷（旧モトクロス場）
高さ約3mのオギが一面に群生

中池の河畔林の様子
クヌギ、エノキが優占する河畔林

下池の河畔林の様子
ハンノキが優占する河畔林

下池のハンノキ林については、高木・壮齢樹化により極相化（単調化）している箇所もある。また、中池周辺では先駆種のニワウルシやマダケ群落も確認されている。

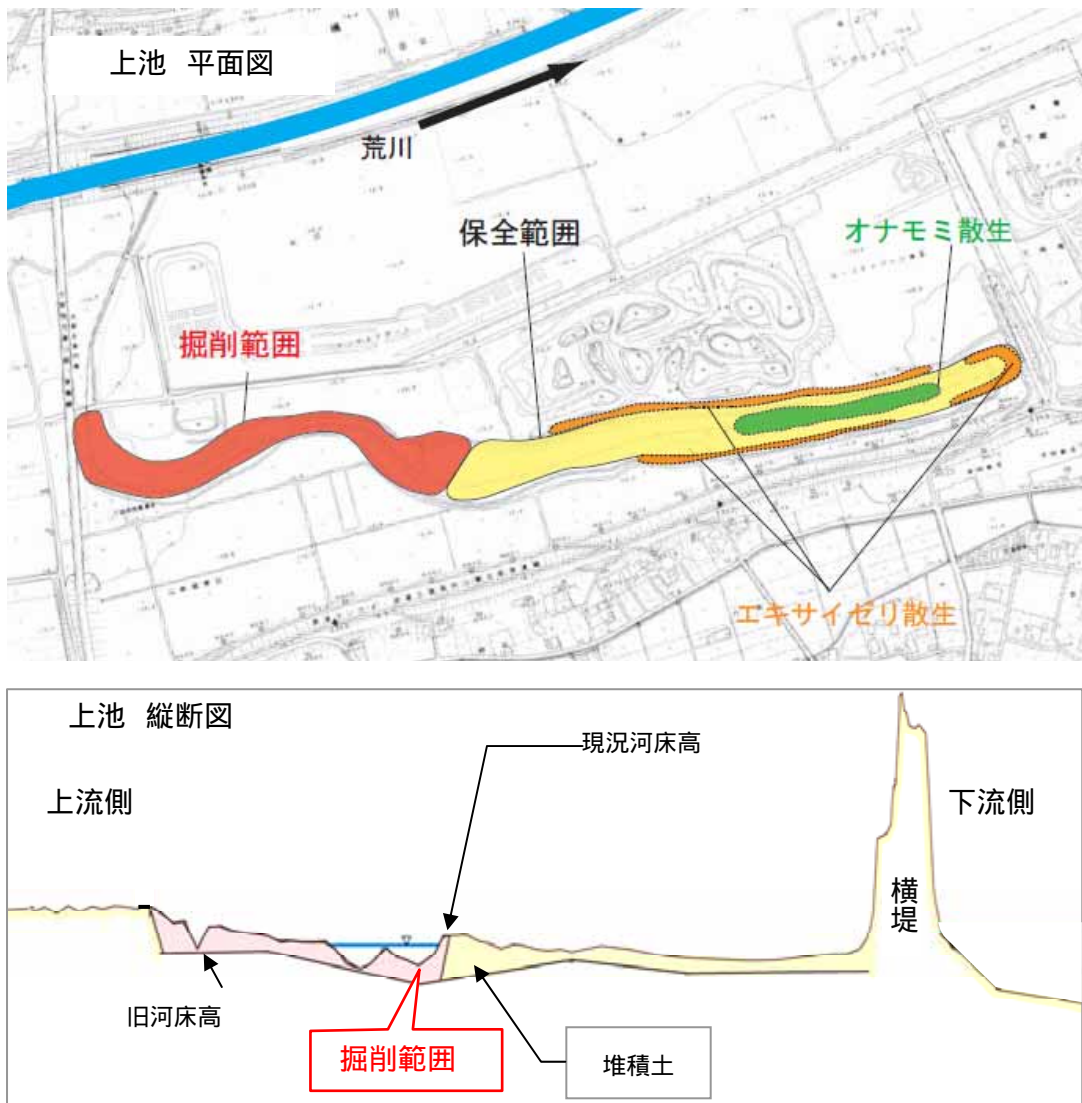
図 2-23 上池掘削範囲

上池の開放水面の創出においては、呑み口の切り下げ及び上流側で、地下水の湧水を期待し、河床堆積物の掘削を行う。なお、下流側では希少種（エキサイゼリ、オナモミ）が確認されていることから、これらの希少種を保全する観点から環境の改変は行わないように現状の保全を図る。

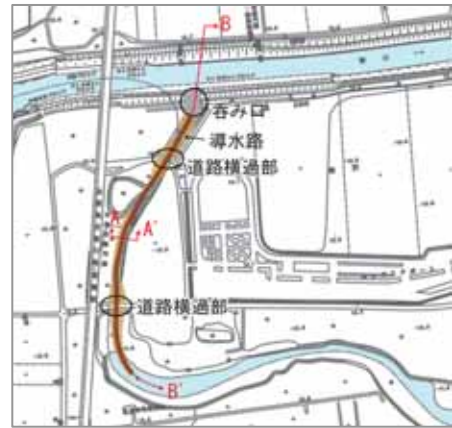
図2-24 呑口付近平面図

上池呑口部は、現況の呑口よりも敷高を切下げ、増水時における本川からの流入頻度の向上を図る。

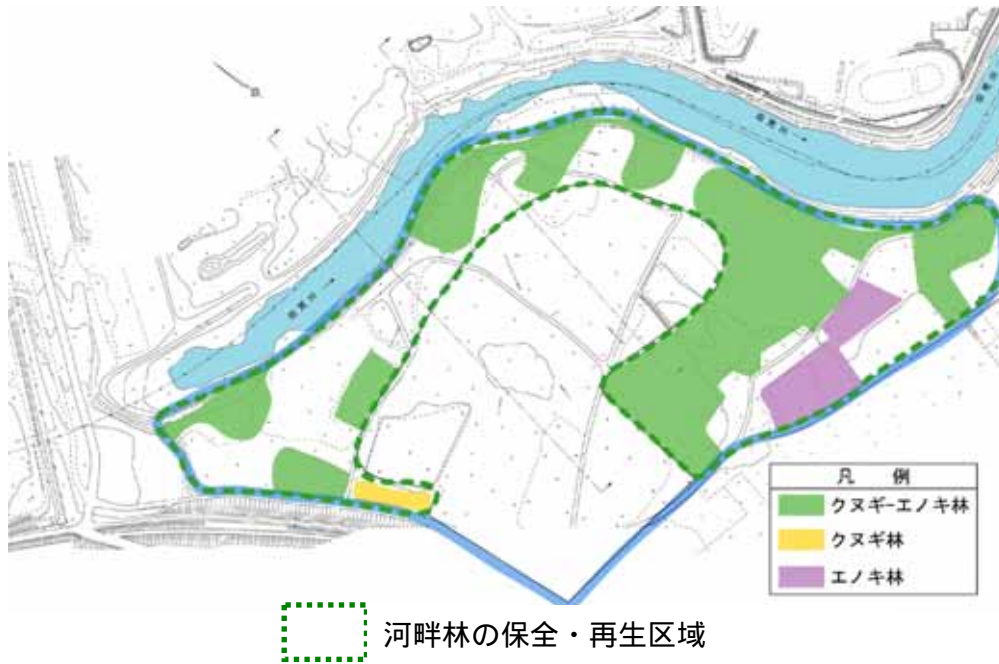
図 2-28 中池の河浜林（クヌギ、エノキが優占）

高木・壮齢樹化しているハンノキ等の河畔林においては、間伐、下刈り、盤下げ、移植等を行うことにより、ハンノキ等の河畔林の萌芽、生育適地についての知見を得るとともに、多様な樹齢の樹木が生育する河畔林を保全・再生する。また、中池の河畔林周辺部における外来植物の繁茂している箇所では、在来植物が生育可能な環境を整え、本来の在来植物の繁茂する環境を拡大・維持する。

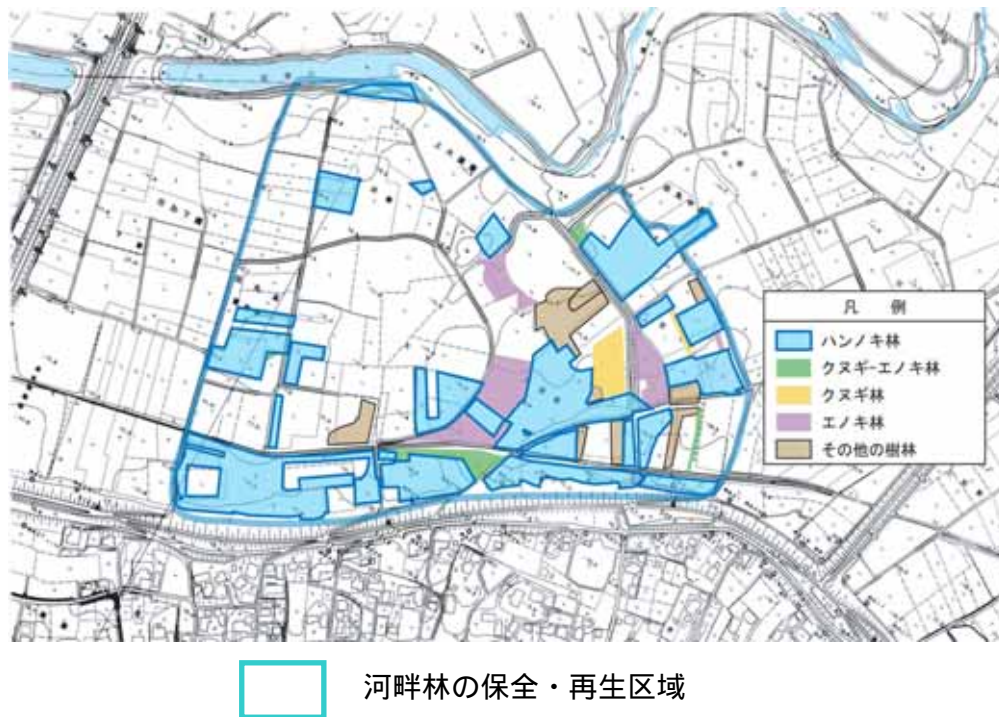
図 2-29 下池の河浜林（ハンノキ等が優占）
