# 平成30年度 第2回自然再生専門家会議

～上サロベツ自然再生事業実施計画(変更)について～

平成31年2月26日

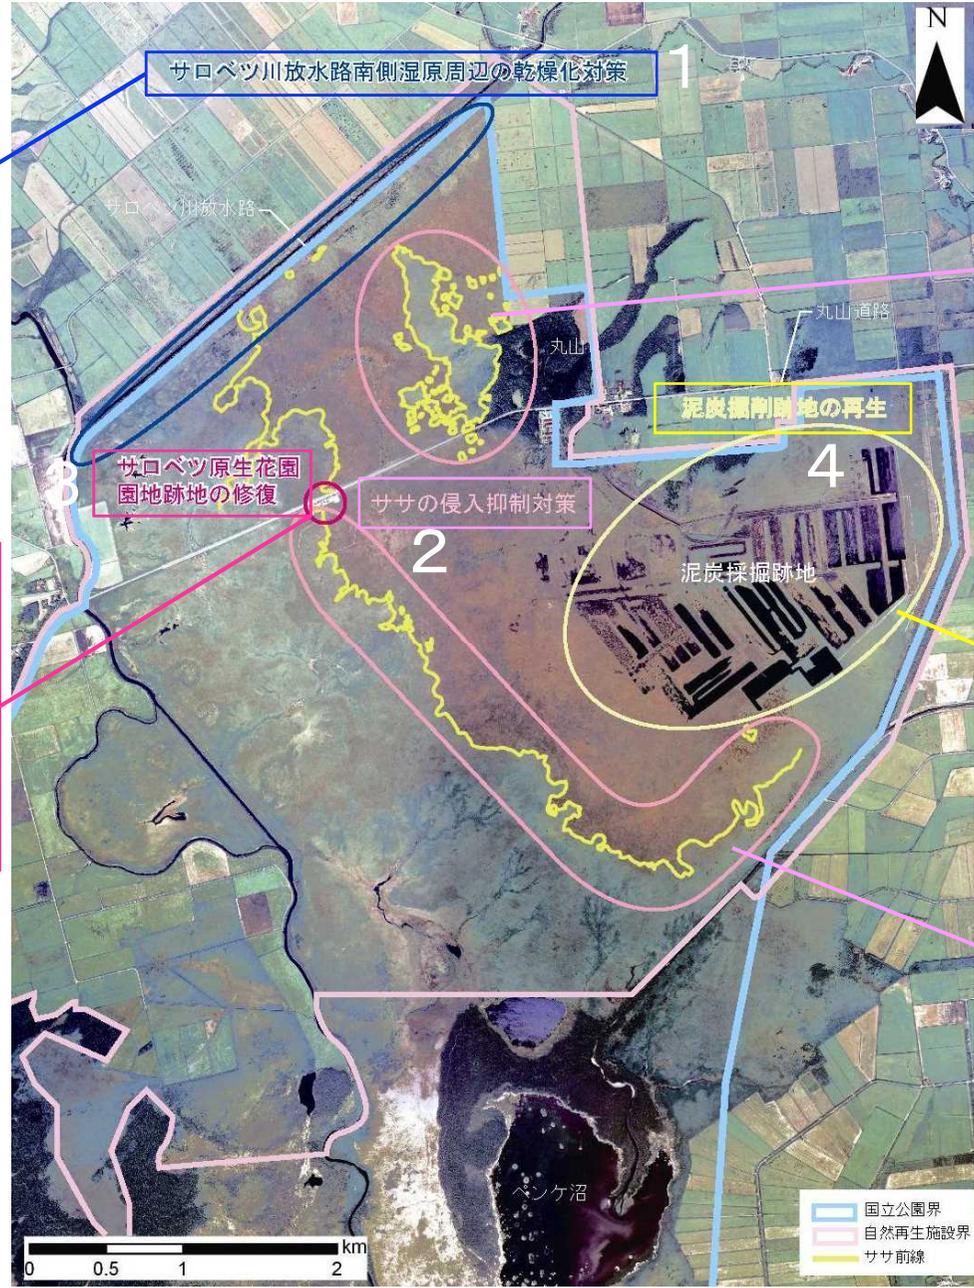
# 環境省による取組 全体図

1  
水抜き水路の  
堰上げ・埋戻し

2  
ササ対策試験  
・ ササ剥ぎ取り  
・ 溝造成

3  
・ 植生回復試験  
(表土剥ぎ取り・  
泥炭撒き出し)  
・ 木道の撤去等

4  
・ 植生回復試験  
・ 開水面のモニタ  
リング等

2  
ササの分布状況の  
モニタリング

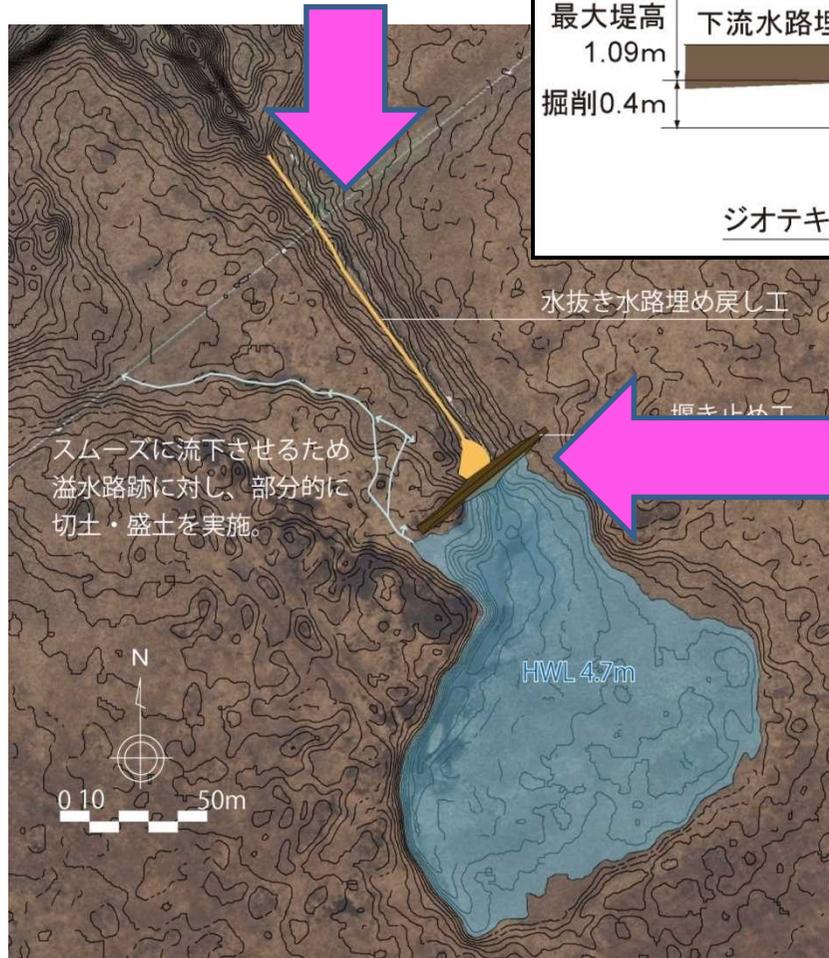
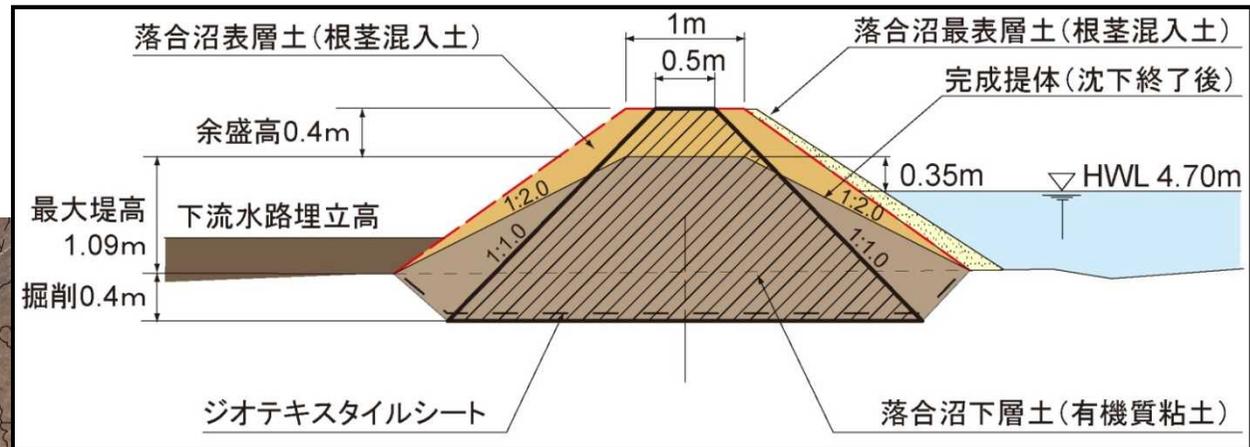
## 堰き止め工の標準断面図

# ○堰き止め工の概要

水抜き水路  
埋め戻し工

## 堰き止め工

■ 工事期間:  
平成22年3月31日  
～5月28日

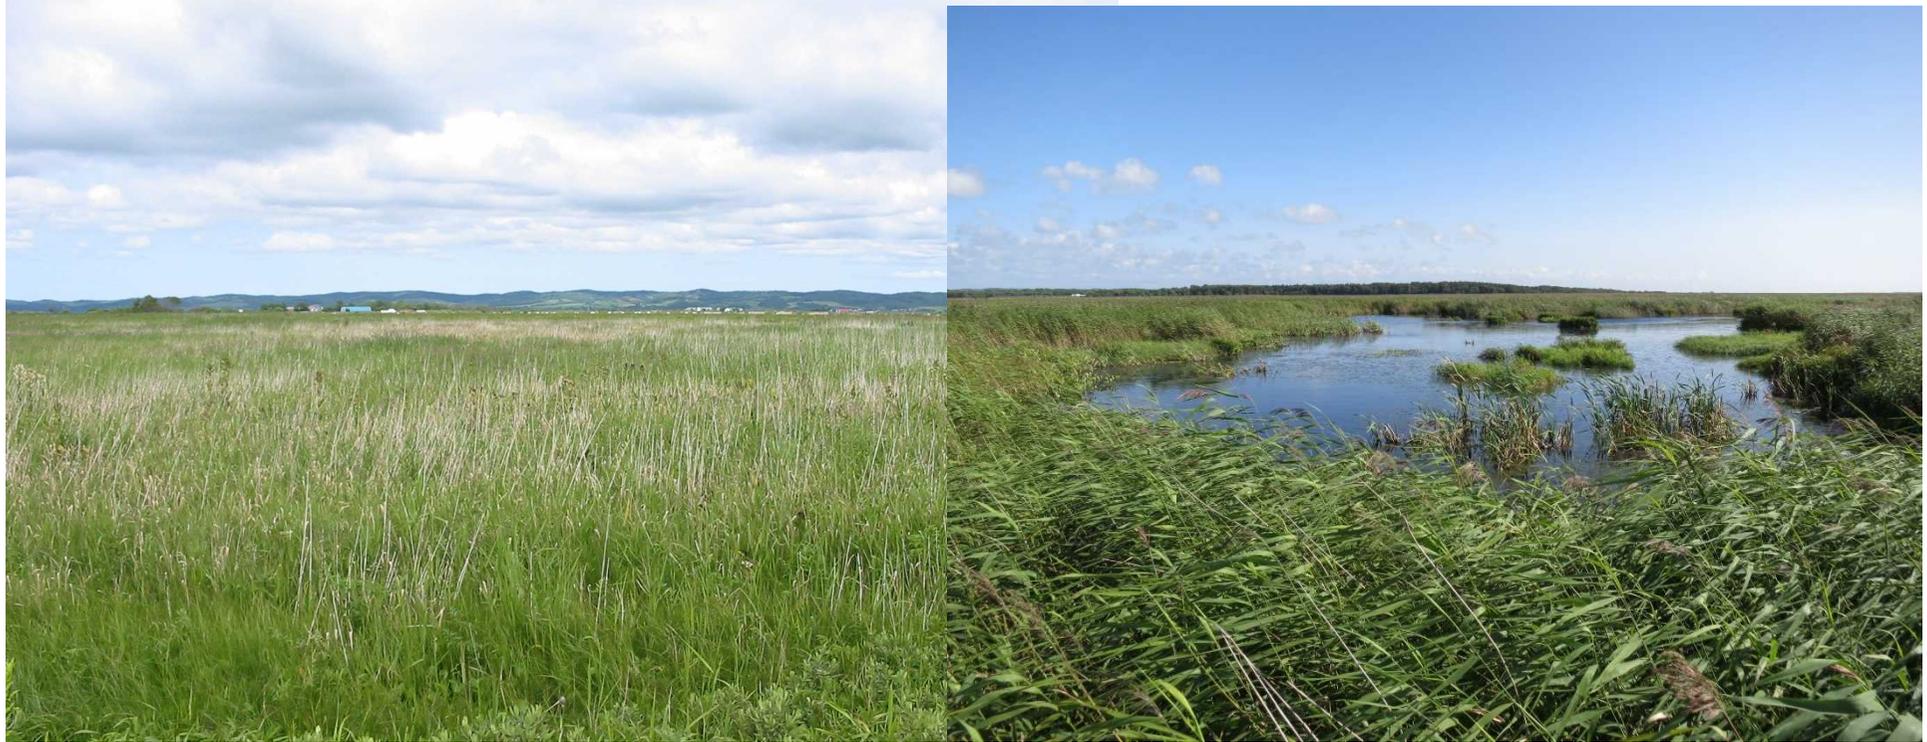
# ＜落合沼水抜き水路の現状＞

○十分な効果が確認された時点で最終評価を行い、その後は目視観察とする。

平成22年(左)

平成30年(右)

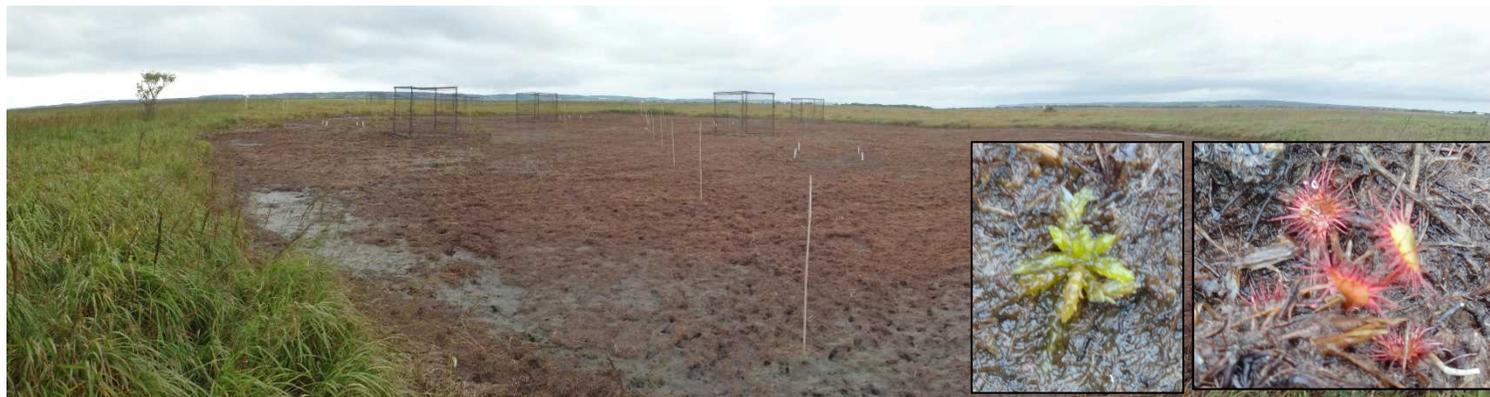
ササ剥ぎ取り後の状況  
平成28年9月

ササの侵入は  
見られていない

平成29年8月

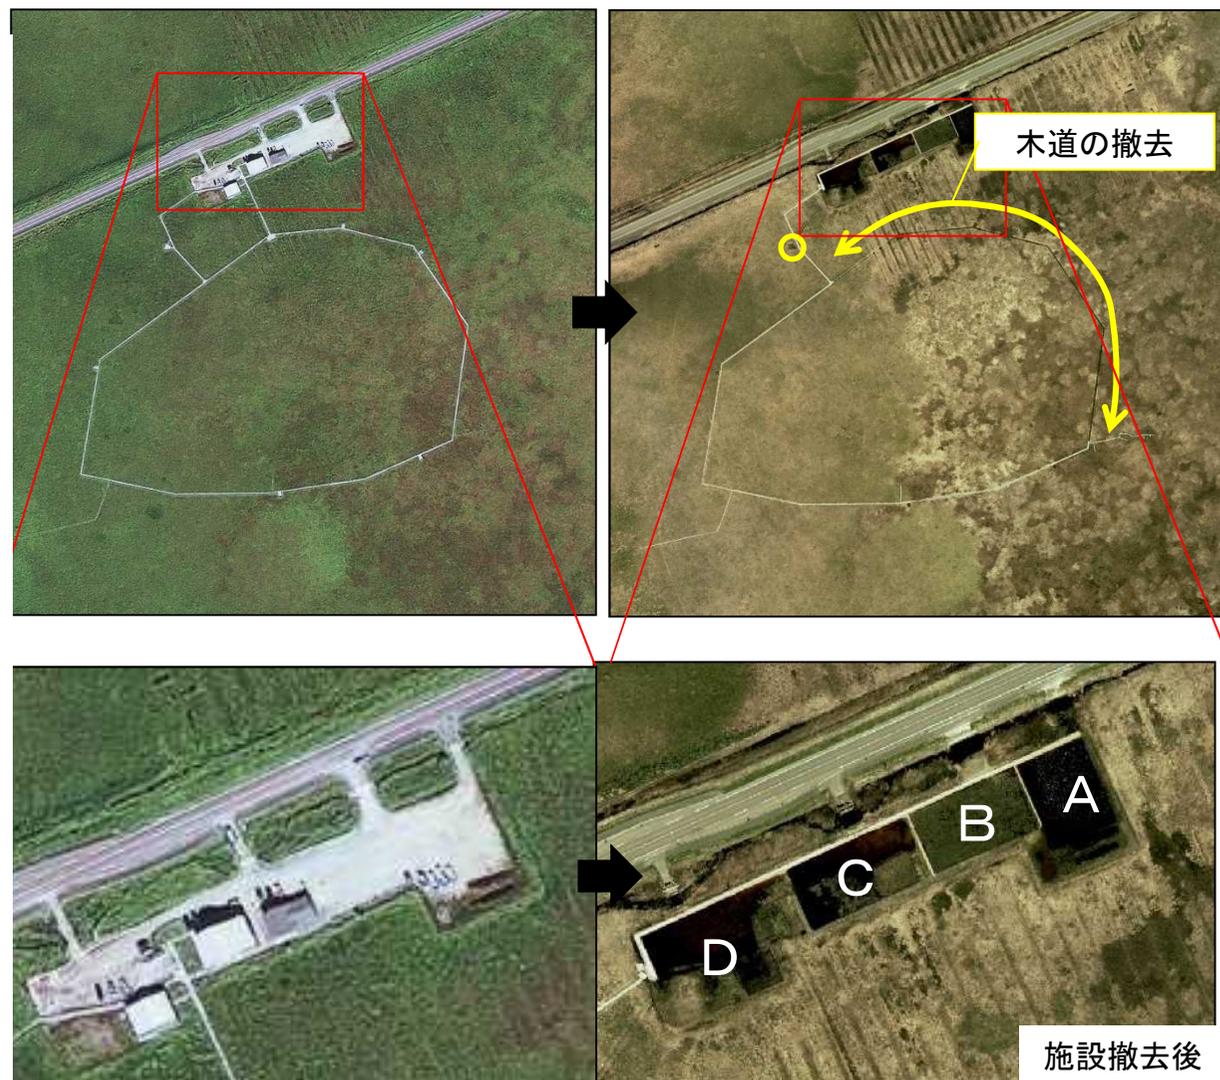
サロベツ原生花園園地跡地周辺の空中写真

- ①施設撤去後の原状回復を目的として植生回復試験を実施。
- ②平成22年12月～平成23年6月にかけて、施設の撤去及び表土の掘削、泥炭の一部投入等の再生工事を実施。
- ③現在はその効果を確認するためのモニタリングを継続中。

平成18年10月30日撮影

平成25年5月26日撮影

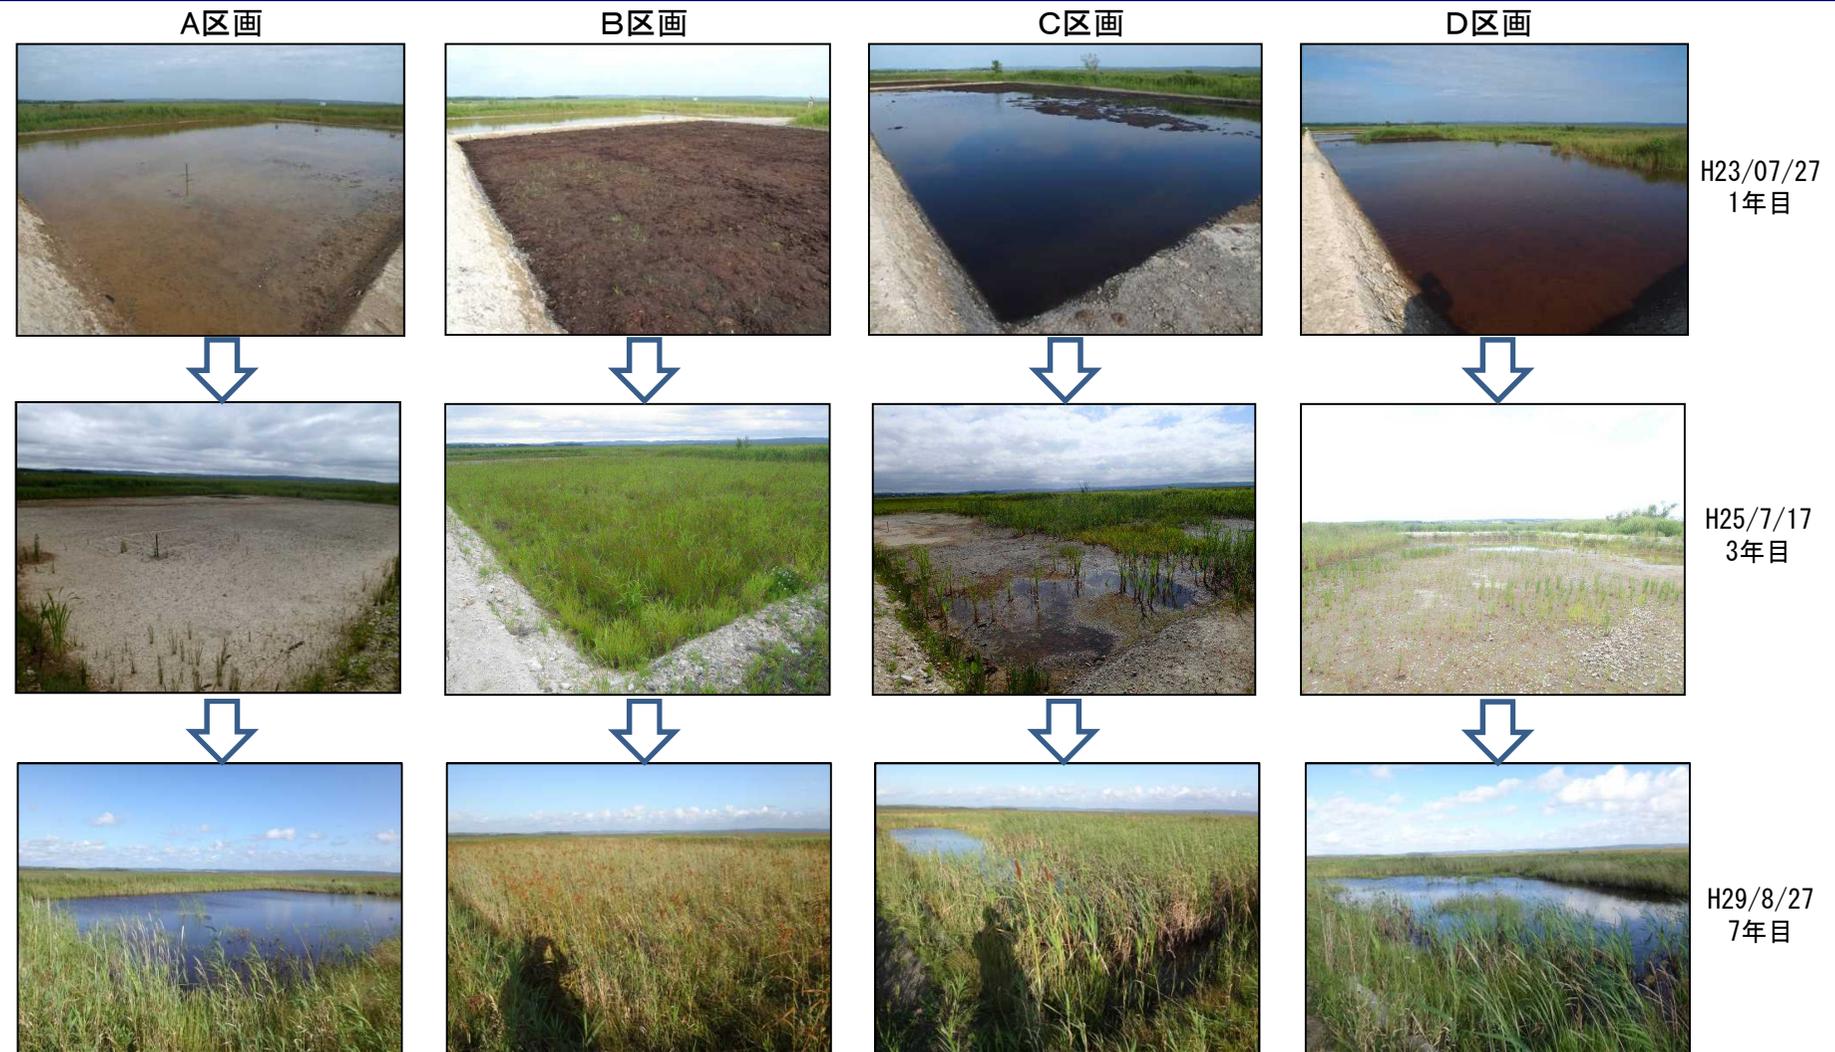
# 原生花園園地跡地 植生の変遷

- ・B区画は泥炭を撒き出して地表面が高くなったため、冠水はみられない。植生回復が顕著であったが、種組成が単調化傾向にある。
- ・C、D区画の泥炭を撒き出した範囲(建物跡)では植生回復状況は良好。
- ・A、C、D区画の掘削面は冠水しており、開放水面がみられるものの、植生回復が少しずつ進行している。

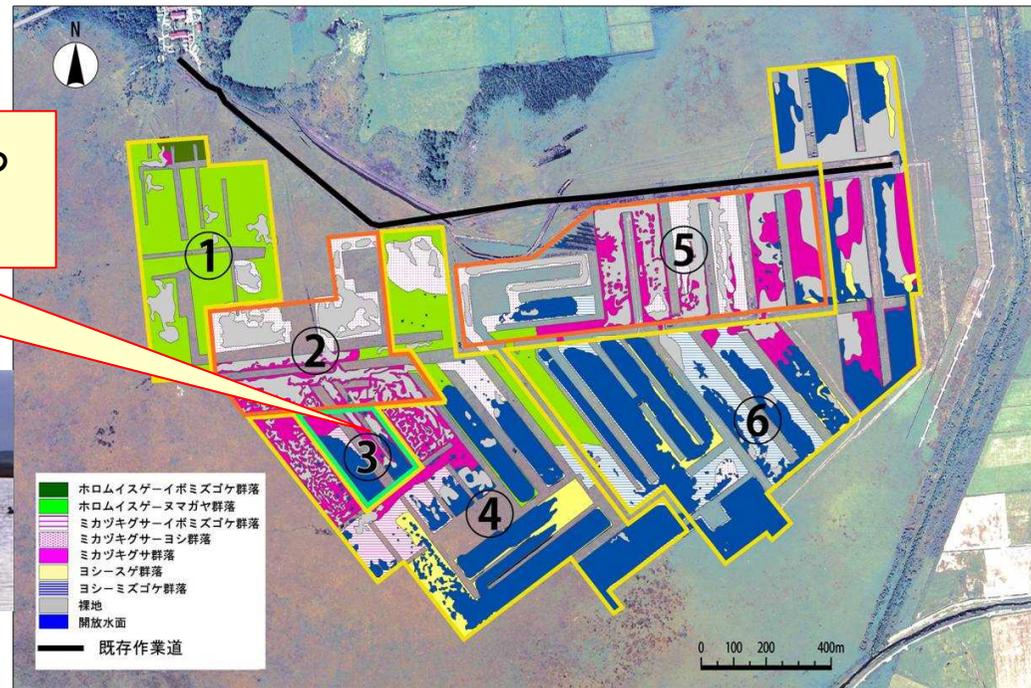
# 泥炭採掘跡地におけるゾーニング

③は、実際の対策が難しいことから  
植生の遷移を見守ることとする

オオヒシクイの利用

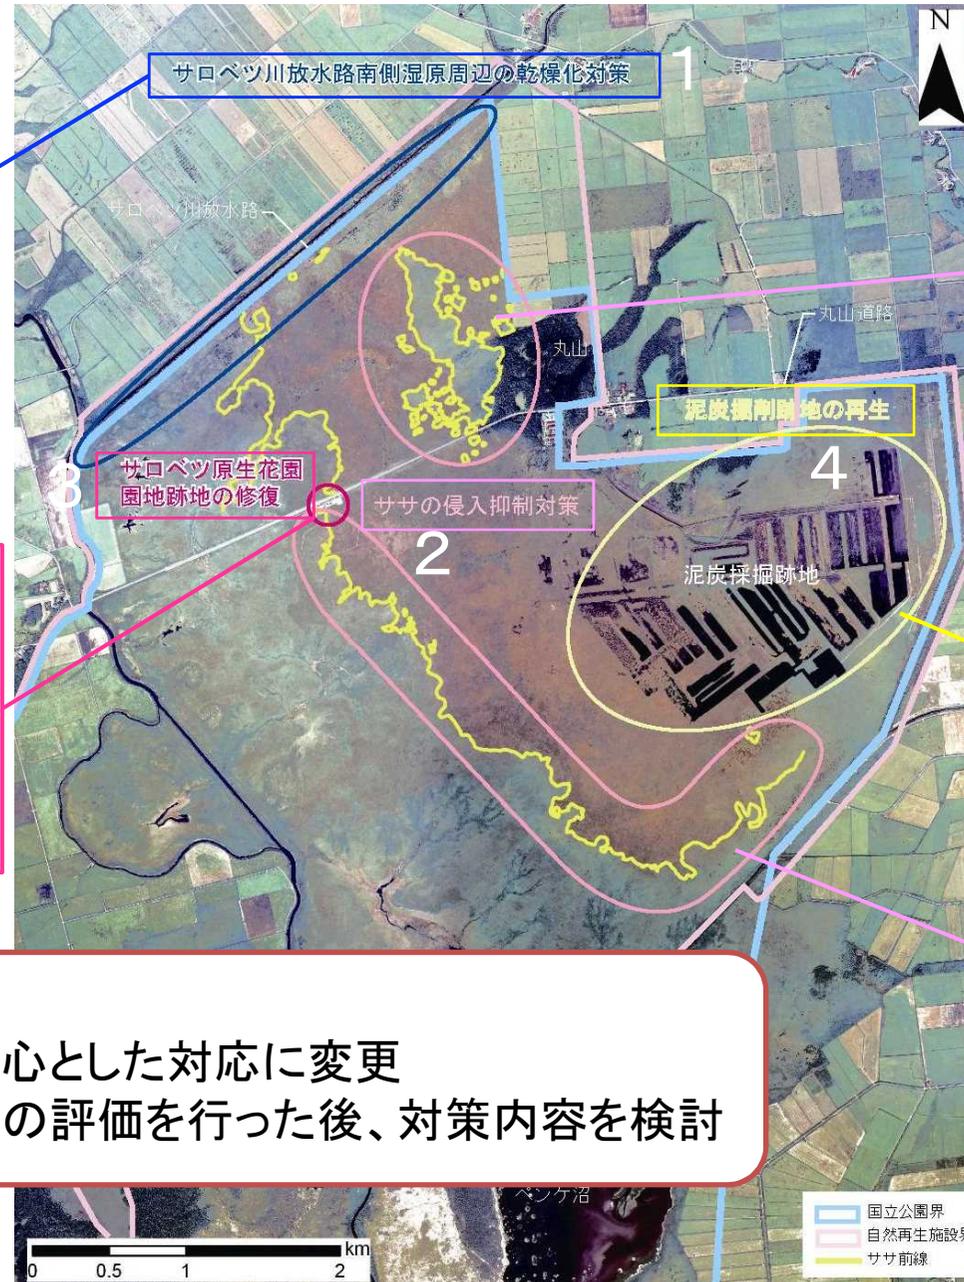
# まとめ

1  
水抜き水路の  
堰上げ・埋戻し

3  
・ 植生回復試験  
(表土剥ぎ取り・  
泥炭撒き出し)  
・ 木道の撤去等

今後の取組  
○モニタリングを中心とした対応に変更  
○ササ対策は一定の評価を行った後、対策内容を検討

2  
ササ対策試験  
・ ササ剥ぎ取り  
・ 溝造成

4  
・ 植生回復試験  
・ 開水面のモニタ  
リング等

2  
ササの分布状況の  
モニタリング
