# 竜串自然再生全体構想

平成20年3月

竜串自然再生協議会

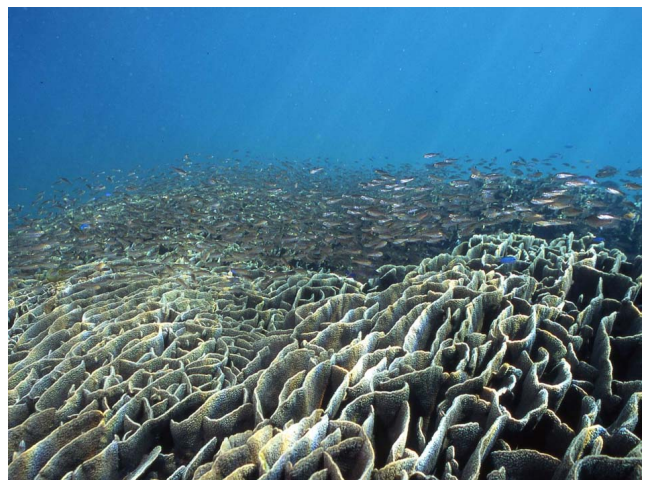
見残し湾のシコロサンゴの大群落（竹葉秀三氏提供）

竜串湾は、複雑な海岸地形を反映した岩礁が発達し、比較的波当たりの強い岩礁である「爪白海岸」、湾の最奥部に位置し、多くの海藻の繁茂する「桜浜」、三崎川の影響を強く受け、非常に波の穏やかな大渚を含む三崎川の河口周辺、静穏な環境が見られる「見残し湾」など、さまざまな環境が存在しています。このため、湾内に成育しているサンゴも外洋性の種から内湾性の種まで、また、熱帯域に分布する種から温帯域に分布する種まで多様な種が生息しています。なかでも、竜串湾内東側の見残し湾にある長さ 45m、幅 26m にも及ぶシコロサンゴの大群落は、わが国最大級のものであり、学術的価値が高いことから県の天然記念物に指定されています。このように竜串湾は、さまざまなタイプのサンゴ群集が 1 つの湾の中で見られる貴重な場所となっています。
