## 1.8 流況・水質

### 1.8.1 巴川・浅畑川の流況・水質

## 1.8.2 麻機遊水地の流況・水質

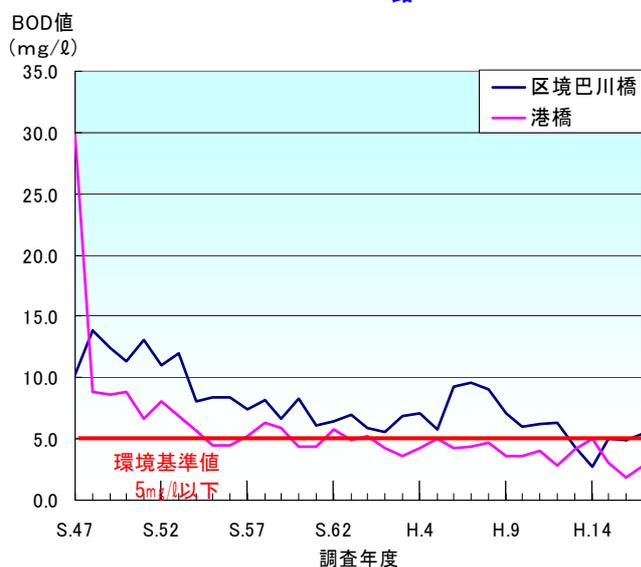
図1-26.巴川の水質（BOD）の推移

巴川の環境基準は、昭和47年8月に河川C類型に指定され、近年、麻機遊水地周辺を含む巴川中上流部も、下水道の整備や河川の浄化対策（河床の浚渫、図1-27）に伴い水質改善がなされ、汚濁の指標であるBODは基準値を概ね満足している。

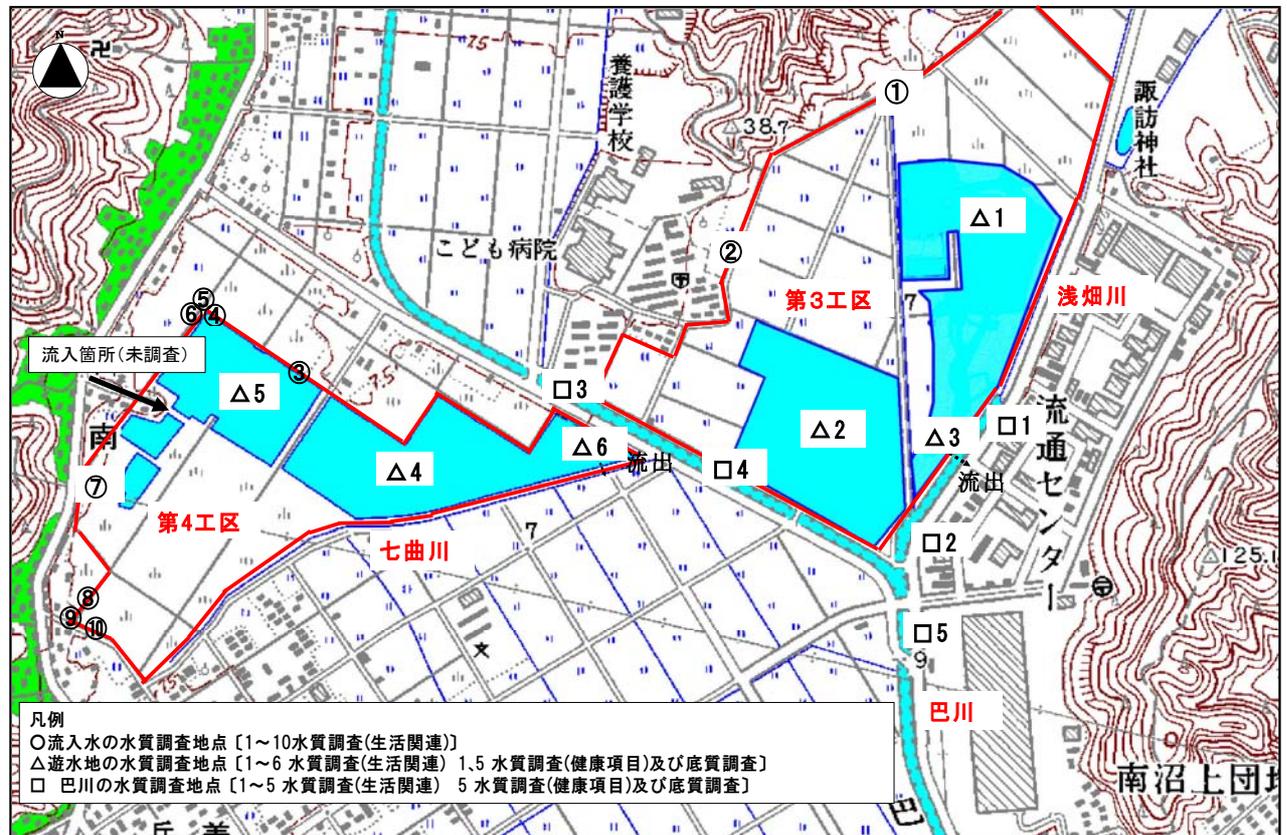
図 1-28.水質調査位置図

また、巴川のBODを七曲川の合流前後（図1-28、□3、□4）と比較すると、0.7~2.8mg/lから 1.4~3.1mg/l（表1-2）へと上昇しているが、浅畑川の合流前後（図1-28、△2、△5）では、観測結果に大きな違いは見られなかった。

第4工区の流入箇所は9箇所あるが、この調査では樋管を設置している8箇所（図1-28、③～⑩）について水質調査を行っており、この8箇所の流入量の年平均値は、約11.0l/sと第3工区の年平均値（約4.8l/s）よりも多い。

遊水地内の水質については、BODが流入箇所（図1-28、①、②）で1.5~7.7mg/lであるのに対し、流出地点（図1-28、△3）では1.5~4.2mg/lに最大値が低下している。これは、ヨシなどの

富栄養化の原因となる T-N（農業用基準では 1mg/l以下）については、流入箇所（図 1-28、①、②）で 1.7~12.0mg/l であるのに対し、遊水地内で 1.0~1.5mg/l（図 1-28、△1）に低下し、さらに流出地点（図 1-28、△3）では 0.62~0.89mg/l まで低下している。

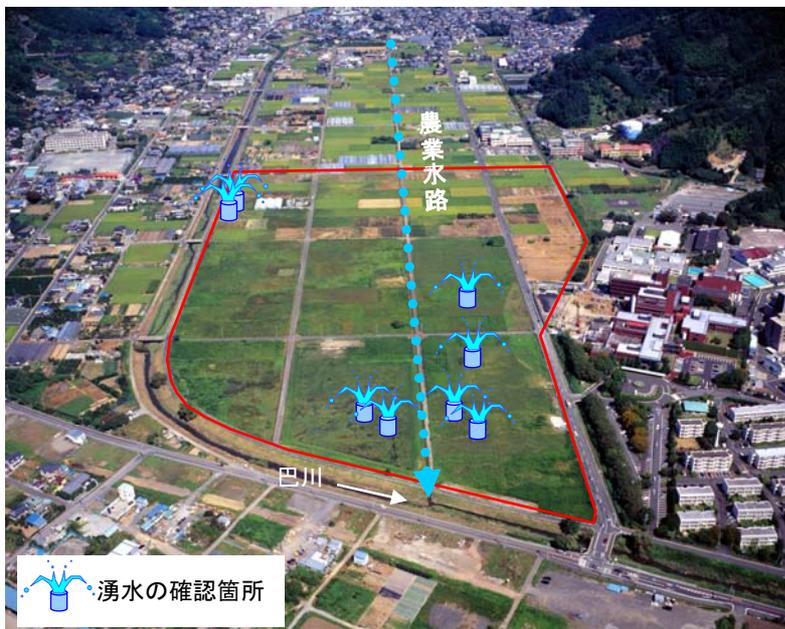
図 1-29.第 1 工区の湧水確認箇所

また、第 1 工区では休耕田や治水工事により掘削された箇所で湧水が確認されている。これらの湧水は農業水路の流入水とあわせ、当工区における自然再生事業に利活用できるように保全されている。

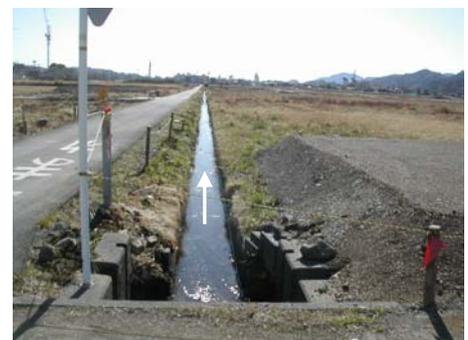
図 1-30.第 1 工区を流れる農業水路

第 1 工区では、現在も北側から農業水が流入しており、水質調査は行われていないが、水量は豊富でドジョウやシジミなどが生息する良好な環境となっている。

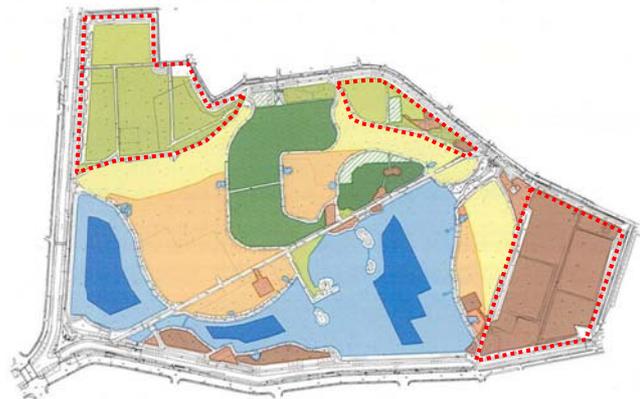
図 1-33.第 3 工区の表土の現状

特に第3工区では、治水整備後に整備以前の水田表土を覆土したことにより、ミズアオイなど多くの貴重な植物が蘇っている。第4工区についても、第3工区の水田表土を覆土した箇所では貴重な植物が蘇っている。この様に水田表土を活用した箇所では、多くの貴重な植物が見られるようになった。
