# 建築物等の解体等工事における石綿飛散防止 対策に係るリスクコミュニケーションガイドライン

参考資料

改訂版

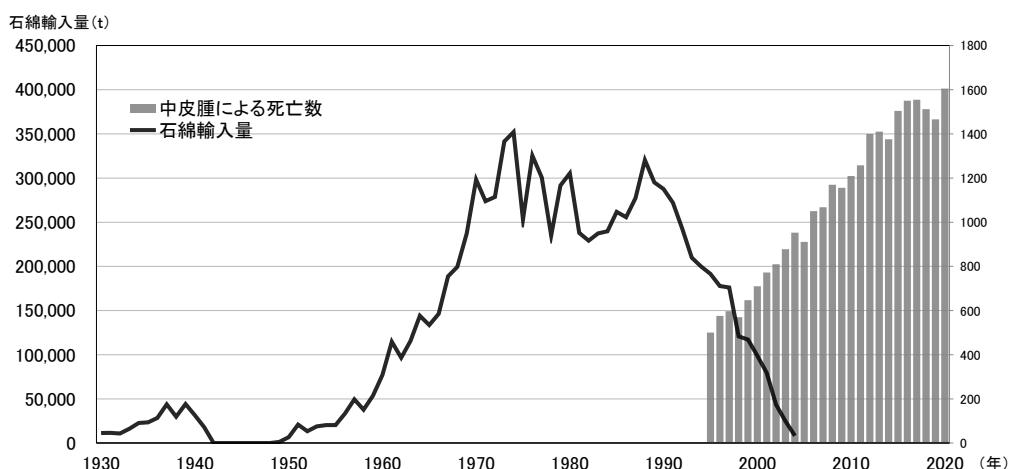
資料図 1-1 石綿輸入量と中皮腫による死亡数の推移

注)石綿輸入量は日本貿易統計、中皮腫による死亡数は厚生労働省「都道府県(21 大都市再掲)別にみた中皮腫による死亡数の年次推移(平成 7 年～令和 2 年)～人口動態統計(確定数)」。外山尚紀氏資料に加筆。

WHO(世界保健機関)は、世界で職業により石綿ばく露を受ける人が平成 22(2010)年現在 1 億 2,500 万人に及び、中皮腫と石綿関連肺がんと石綿肺による死亡数が毎年 10 万 7,000 人に及ぶと発表しました。また、職業以外のばく露による死者は世界で毎年数千人に及ぶ可能性があるとしています。日本では中皮腫による死亡数は平成 7(1995)年の 500 人から平成 27(2015)年には 1,504 人と、20 年間で約 3 倍に増加し、その後も毎年 1,500 人前後の方が亡くなっています(令和 2(2020)年 1,605 人、資料図 1-1 参照)。

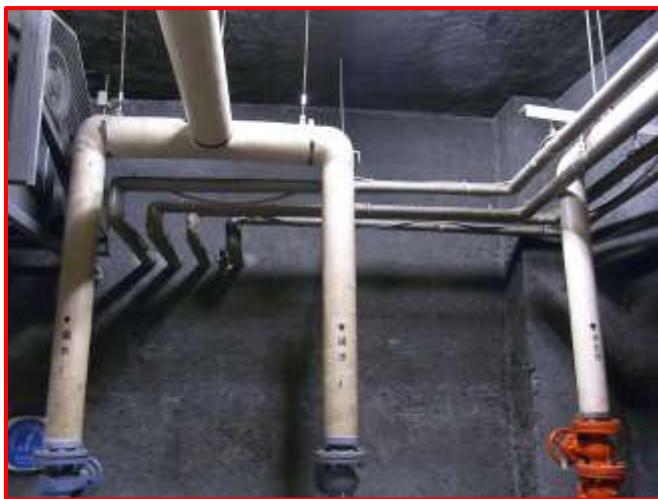
①吹付け石綿(クロシドライ)

| 石綿含有建築材料の種類 | 発じん性 | 使用箇所の例 <sup>注)1.</sup> | 建築材料の具体例 |
|---|---|---|---|
| 吹付け石綿 <sup>注)2.</sup><br>(石綿含有吹付け材、いわゆるレベル 1 建材) | 著しく高い | 内壁・天井(吸音・断熱)、鉄骨(耐火被覆) | <ul style="list-style-type: none"> <li>・吹付け石綿(本編p.2①、資料写真 2-1 の①参照)</li> <li>・石綿含有吹付けロックウール(乾式・湿式)(資料写真 2-1 の②参照)</li> <li>・石綿含有吹付けバーミキュライト(ひる石吹付け材)(資料写真 2-1 の③参照)</li> <li>・石綿含有吹付けパーライト</li> </ul> |

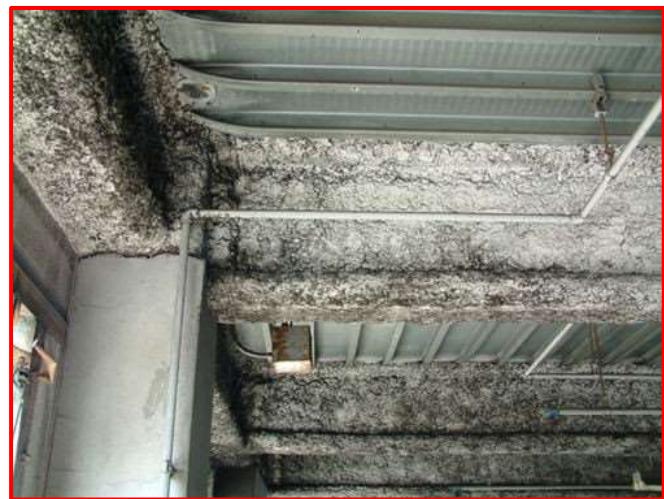
②石綿含有吹付けロックウール

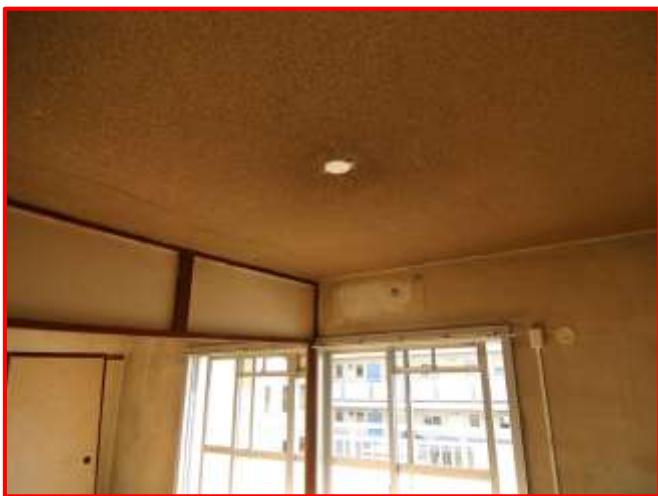
③石綿含有吹付けバーミキュライト  
(ひる石吹付け材)

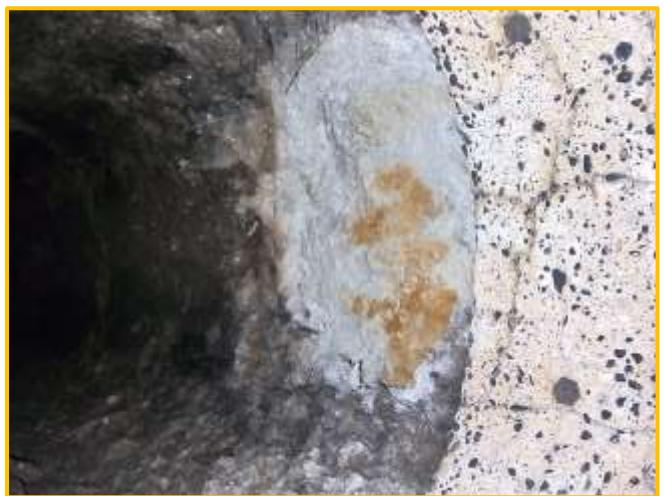
④煙突用石綿断熱材

| 石綿含有建築材料の種類 | 発じん性 | 使用箇所の例 <sup>注)1.</sup> | 建築材料の具体例 |
|---|---|---|---|
| 石綿を含有する断熱材、保温材及び耐火被覆材 <sup>注)2.</sup><br>(いわゆるレベル 2 建材) | 高い | 屋根裏(結露防止)、煙突(断熱) | <ul style="list-style-type: none"> <li>・屋根用折板石綿断熱材(本編p.2②参照)</li> <li>・煙突用石綿断熱材(資料写真 2-1 の④参照)</li> </ul> |

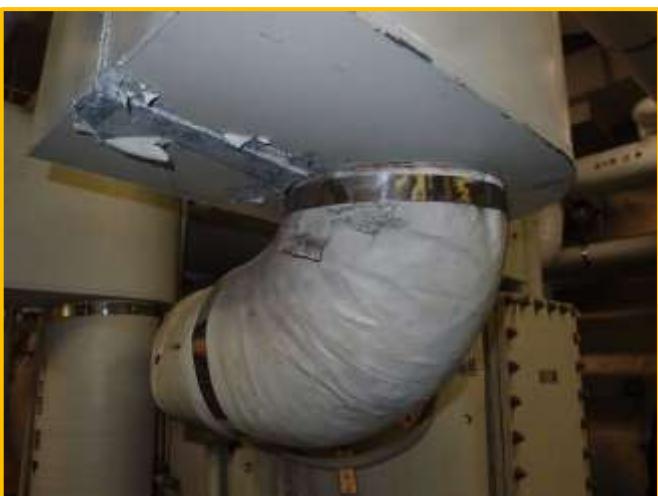
⑤石綿保温材

| 石綿含有建築材料の種類 | 発じん性 | 使用箇所の例 <sup>注)1.</sup> | 建築材料の具体例 |
|---|---|---|---|
| | | ボイラー、化学プラント、焼却炉、ダクト、配管の曲線部(保温) | <ul style="list-style-type: none"> <li>・石綿保温材(資料写真 2-1 の⑤参照)</li> <li>・石綿含有けいそう土保温材</li> <li>・石綿含有パーライト保温材</li> <li>・石綿含有けい酸カルシウム保温材</li> <li>・石綿含有バーミキュライト(ひる石)保温材</li> <li>・石綿含有水練り保温材</li> </ul> |

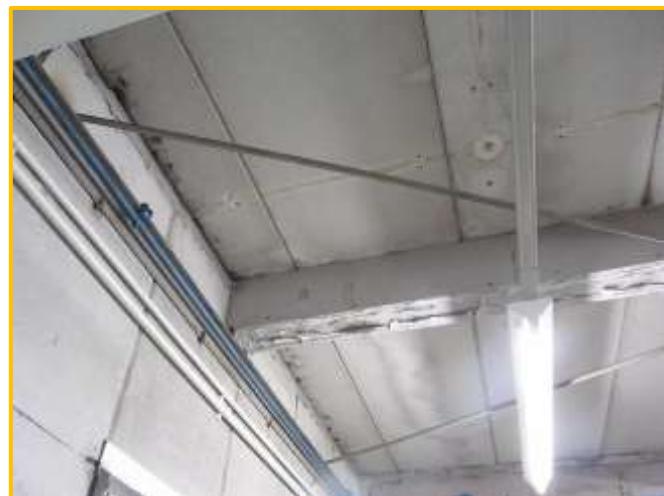
⑥石綿含有耐火被覆塗り材

| 石綿含有建築材料の種類 | 発じん性 | 使用箇所の例 <sup>注)1.</sup> | 建築材料の具体例 |
|---|---|---|---|
| | | 鉄骨造の梁、鉄骨柱等(耐火被覆) | <ul style="list-style-type: none"> <li>・石綿含有耐火被覆板</li> <li>・石綿含有けい酸カルシウム板第 2 種</li> <li>・石綿含有耐火被覆塗り材(資料写真 2-2 の⑥参照)</li> </ul> |

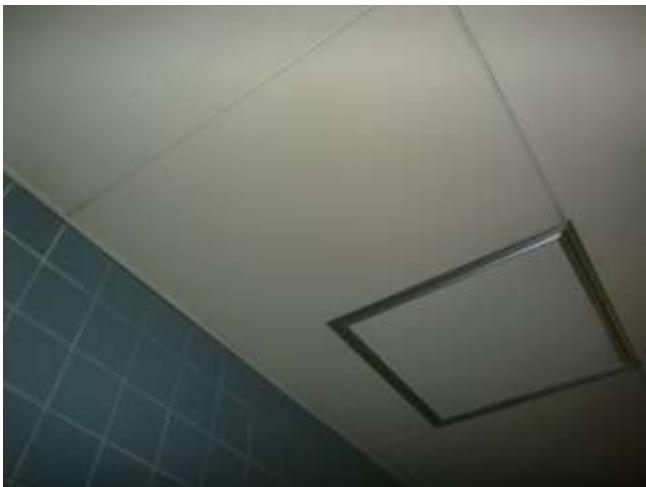
①石綿含有けい酸カルシウム板第1種

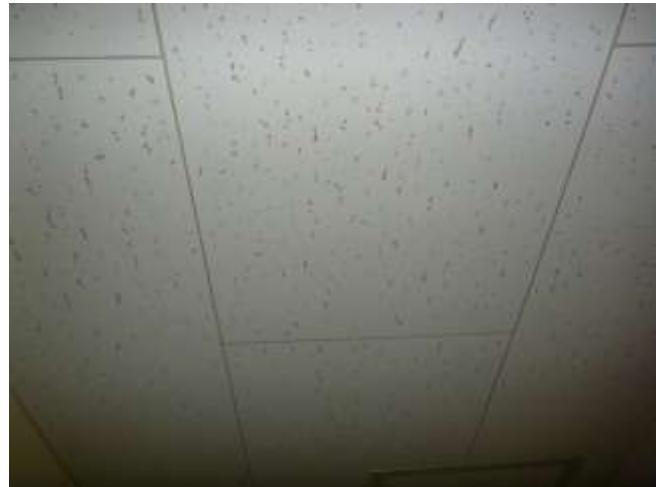
②石綿含有化粧セッコウボード

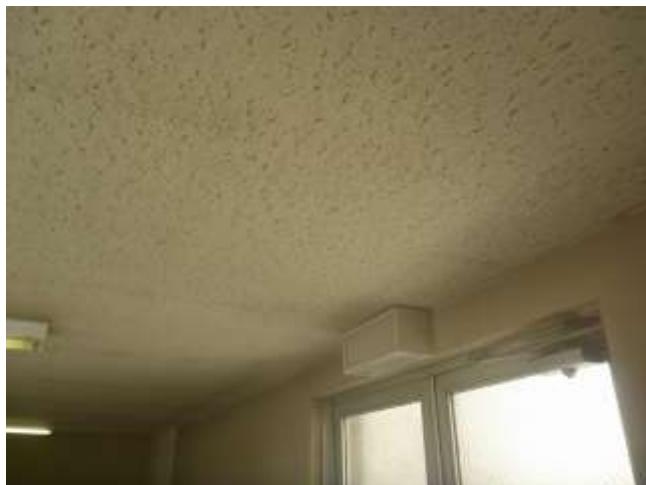
③石綿含有ロックウール吸音天井板

| 石綿含有建築<br>材料の種類 | 発じん<br>性 | 使用箇所<br>の例 <sup>注)1.</sup> | 建築材料の具体例 |
|---|---|---|--|
| 石綿含有<br>成形板等<br>(いわゆるレベ<br>ル3建材) | 比較的<br>低い | 壁・天井<br>(内装材) | <ul style="list-style-type: none"> <li>・石綿含有スレートボード</li> <li>・石綿含有スラグセッコウ板</li> <li>・石綿含有パルプセメント板</li> <li>・石綿含有けい酸カルシウム板第1種<sup>注2.</sup>(資料写真2-2の①参照)</li> <li>・石綿含有パーライト板</li> <li>・石綿含有セッコウボード(資料写真2-2の②参照)</li> <li>・石綿含有ロックウール吸音天井板(資料写真2-3の③参照)</li> <li>・石綿含有壁紙など</li> </ul> |

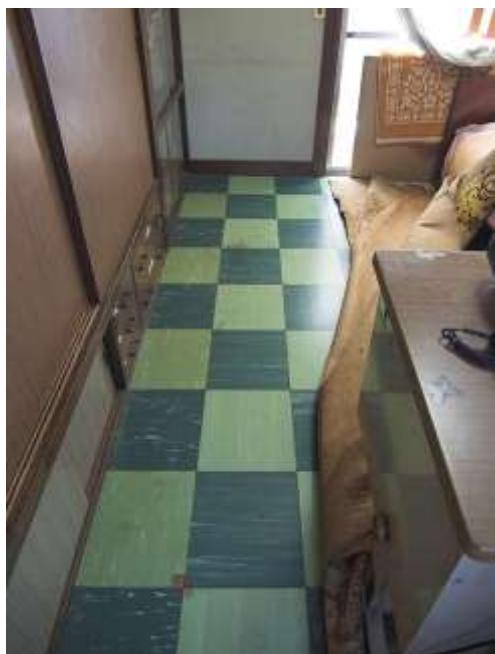
④石綿含有ビニル床タイル

| 石綿含有建築<br>材料の種類 | 発じん<br>性 | 使用箇所<br>の例 <sup>注)1.</sup> | 建築材料の具体例 |
|---|---|---|--|
| | | 床 | <ul style="list-style-type: none"> <li>・石綿含有ビニル床タイル(資料写真2-2の④参照)</li> <li>・石綿含有ビニル床シート(資料写真2-2の⑤参照)</li> <li>・石綿含有フリーアクセスフロア材</li> <li>・石綿含有ソフト巾木</li> </ul> |

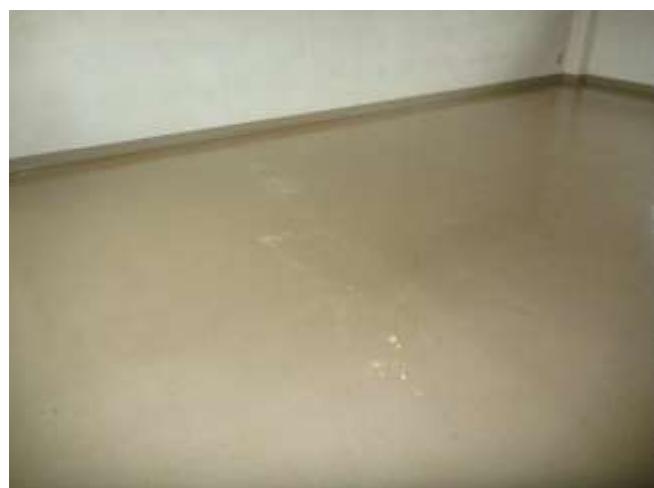
⑤石綿含有ビニル床シート

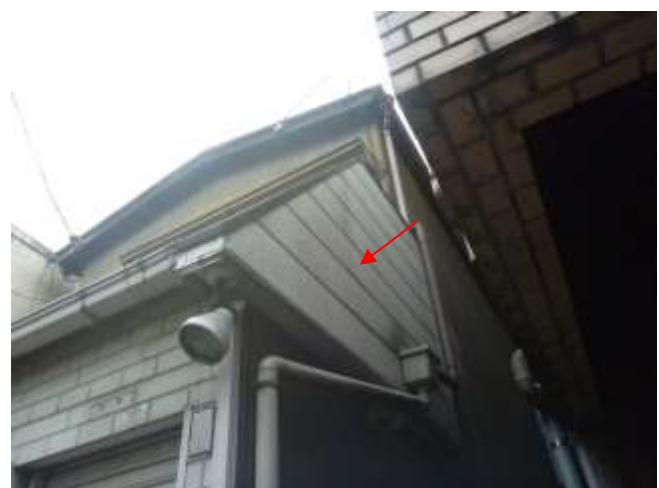
⑥石綿含有塗装系サイディング

| 石綿含有建築<br>材料の種類 | 発じん<br>性 | 使用箇所<br>の例 <sup>注)1.</sup> | 建築材料の具体例 |
|---|---|---|--|
| | | 外壁・軒天<br>(外装材) | <ul style="list-style-type: none"> <li>・石綿含有窯業系サイディング(資料写真2-2の⑥参照)</li> <li>・石綿含有押出成形セメント板</li> <li>・石綿含有スレートボード・フレキシブル板<br/>(資料写真2-2の⑦参照)</li> <li>・石綿含有けい酸カルシウム板第1種<sup>注2.</sup>(資料写真2-2の⑧参照)</li> <li>・石綿含有スレート波板など</li> </ul> |

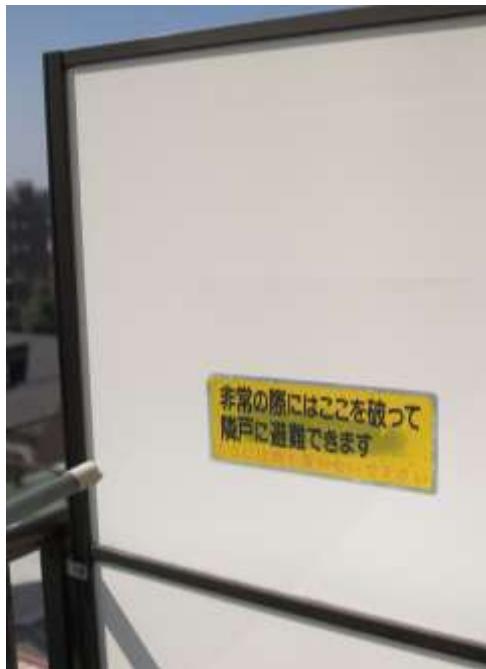
⑦石綿含有フレキシブル板

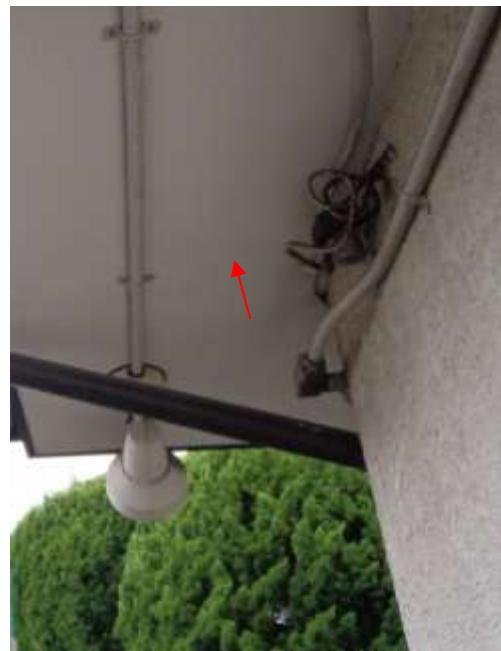
⑧石綿含有けい酸カルシウム板第1種

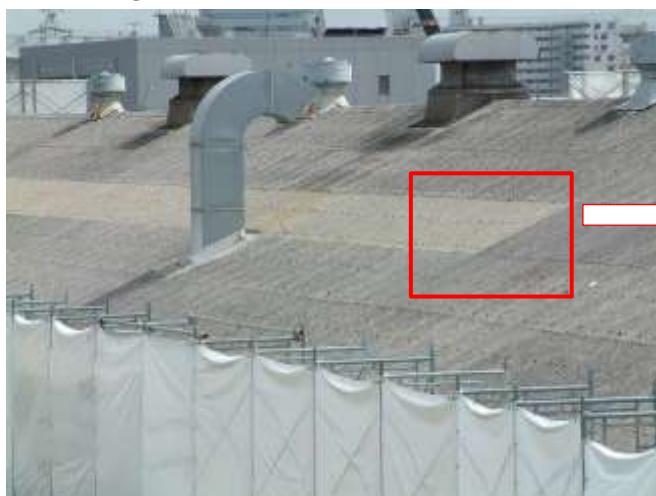
⑨石綿含有スレート波板

| 石綿含有建築<br>材料の種類 | 発じん<br>性 | 使用箇所<br>の例 <sup>注)1.</sup> | 建築材料の具体例 |
|---|---|---|--|
| | | 屋根 | <ul style="list-style-type: none"> <li>・石綿含有住宅屋根用化粧スレート(本編p.2③参照)</li> <li>・石綿含有ルーフィング</li> <li>・石綿含有スレート波板(資料写真2-2の⑨参照)</li> </ul> |

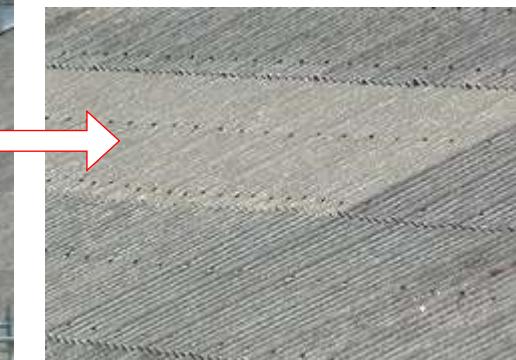
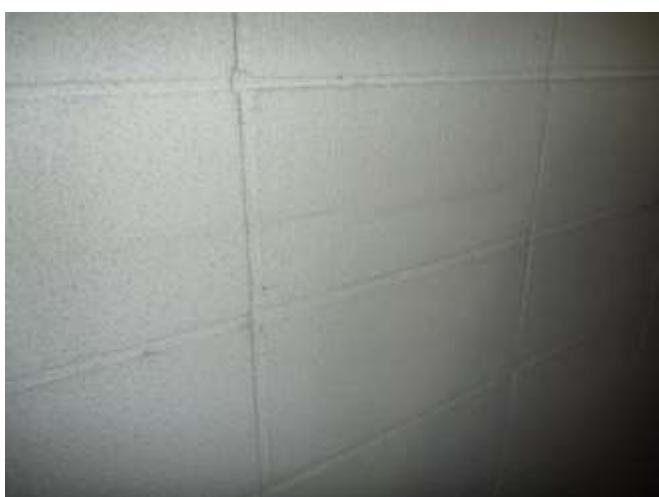
①石綿含有仕上塗材(薄塗材(樹脂リシン))

| 石綿含有建築<br>材料の種類 | 発じん<br>性 | 使用箇所<br>の例 <sup>注)1.</sup> | 建築材料の具体例 |
|---|---|---|--|
| | | 外壁・内装<br>仕上げ | <ul style="list-style-type: none"> <li>・薄塗材(セメントリシン、樹脂リシン)<br/>(資料写真2-3の①参照)</li> <li>・外装薄塗材(溶剤リシン)</li> <li>・可とう形外装薄塗材(弹性リシン)</li> <li>・防水形外装薄塗材(单層弹性)</li> <li>・内装薄塗材(シリカリシン、じゅらく、京壁・じゅらく)<br/>(資料写真2-3の②参照)</li> <li>・複層塗材(セメント系吹付けタイル、アクリル系吹付けタイル、シリカ系吹付けタイル、水系エポキシタイル、溶剤系エポキシタイル)(本編p.2④参照)</li> <li>・防水形複層塗材(複層弹性)</li> <li>・厚塗材(セメントスタッコ、樹脂スタッコ)</li> </ul> |
