発電所周辺海域全体における
土砂の性状について

平成 29 年 9 月

東京電力ホールディングス株式会社
柏崎刈羽原子力発電所

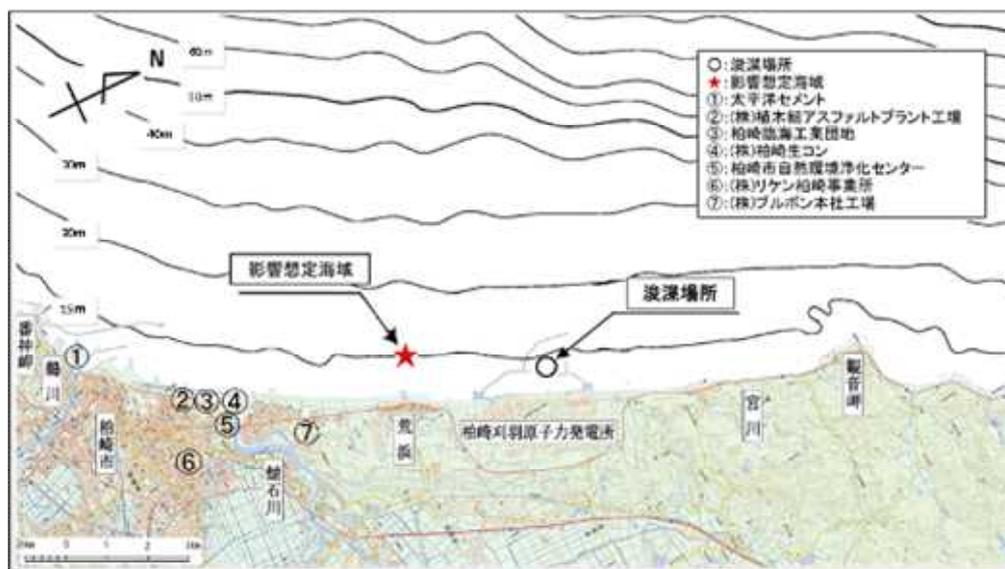
柏崎刈羽原子力発電所（以下、発電所。）は、柏崎市北部と刈羽村にまたがって立地しており、周辺を砂丘丘陵地に囲まれている。図-1 に示すとおり発電所の南側には柏崎市市街地が広がり、東側には刈羽平野が広がっている。

また、発電所南側の柏崎市には7つの工場が立地している。

平成23年～平成28年の5年間で7つの工場における増減は無い。

図-1 発電所周辺における工場立地状況、浚渫場所および影響想定海域

発電所南側の柏崎市内には7つの工場が立地しており、この5年間で7つの工場の増減はない(図-1)。

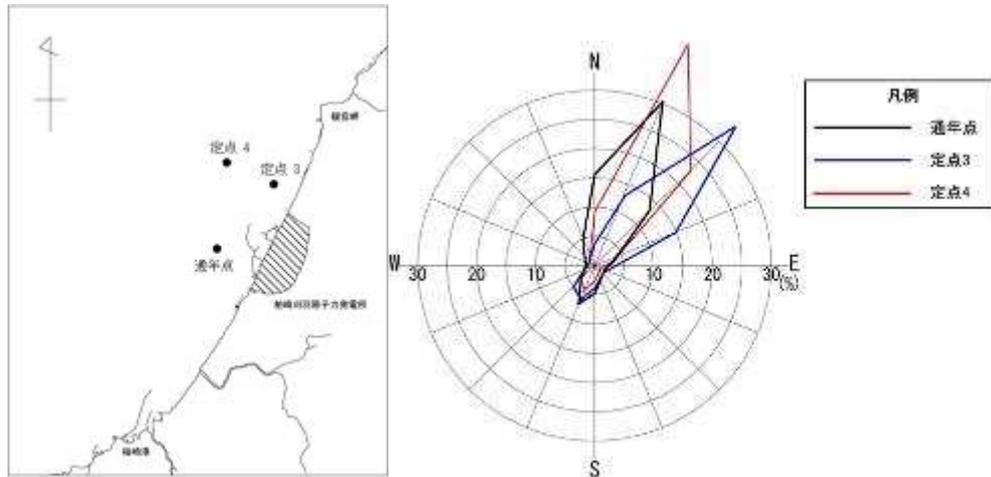
発電所周辺海域の状況については、発電所前面海域の流向(図 - 2)に示すとおり、北～北東の流れが卓越するが、逆向きの南～南西の流れも発生していることが分かる。

注：3. 通年点は年間を通じて、定点は四季15日間連続の15分間隔で取得したデータを用い作成した。

図 - 2 発電所周辺海域の流向 (平成 18 年度～平成 27 年度)

発電所前面の流向、発電所周辺海域、浚渫地点に加え、追加地点の底質分析を実施した結果、発電所前面海域の流向は、北～北東の流れが卓越するが、逆向きの南～南西の流れも発生しており、発電所取水時の流れに南～南西の流れが加わることにより、発電所港湾内に土砂が流入し、堆積周辺海域から供給されている(図-2)と推察される。

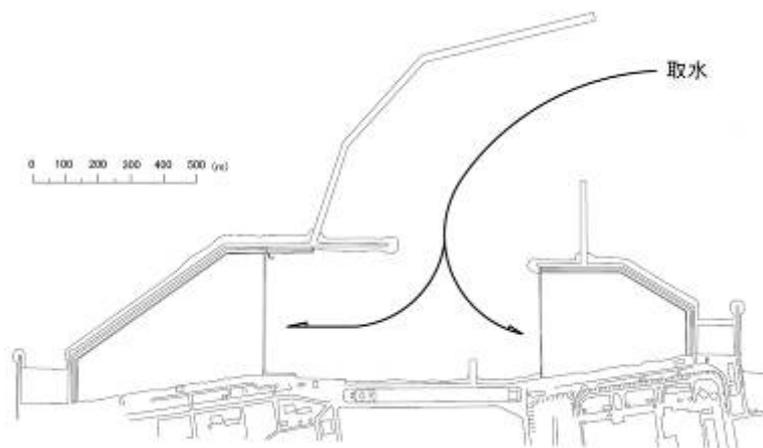
図 - 3 発電所取水時の海水の流れ

上記流向に、発電所取水時の海水の流れ(図 3)が加わると発電所港湾内に土砂が流入し、海流を遮る形で設置されている北防波堤の港内側(浚渫範囲)に土砂が堆積すると推察される。また、発電所運転のための取水が無い場合でも、流向に変化は無いことから、発電所周辺海域から土砂が流入していると判断できる。

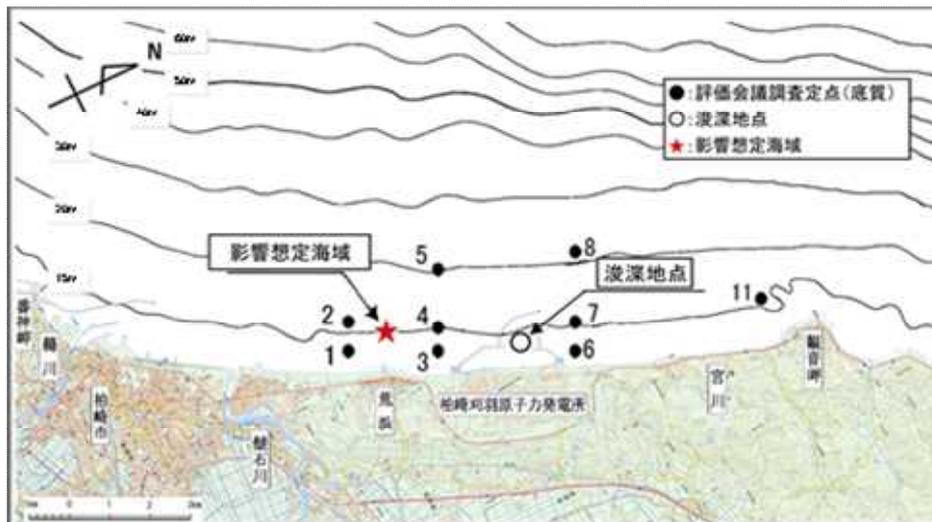
評価会議調査定点（平成 8 年度～平成 27 年度 四季）、浚渫地点（平成 18 年度～平成 27 年度 夏季）、追加地点（平成 28 年 3 月）で採取した底質の分析結果を比較した。なお、評価会議調査定点における平成 28 年度のデータは取得済みだが、評価会議での承認を得ていないため平成 27 年度までのデータを用いた。化学的酸素要求量（COD）および全硫化物については、水産用水基準と比較した。調査定点を図 - 4、5 に示す。

図 - 4 評価会議定点と浚渫場所および影響想定海域

以上のことから、浚渫範囲の土砂は周辺海域からの土砂の供給によるものであり、浚渫範囲内の土砂の性状は周辺海域の土砂の性状とほぼ同じと考えられる。よって、浚渫範囲内の1点(図-4 浚渫地点)の測定結果から、浚渫範囲ならびに発電所周辺海域全体の土砂性状を把握できると考えられる。

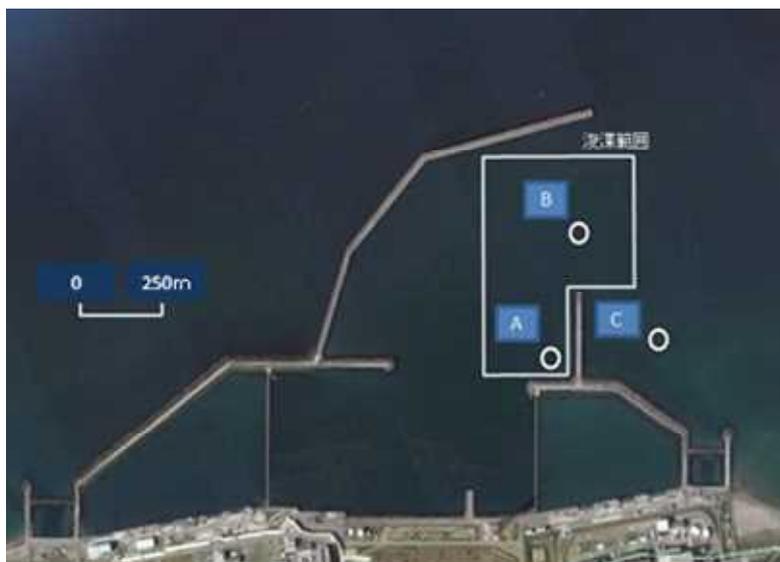
図 - 5 発電所港湾内の底質調査位置

地点選定に当たっては、浚渫範囲を含む水底土砂が堆積しやすい 3 地点を選定した。

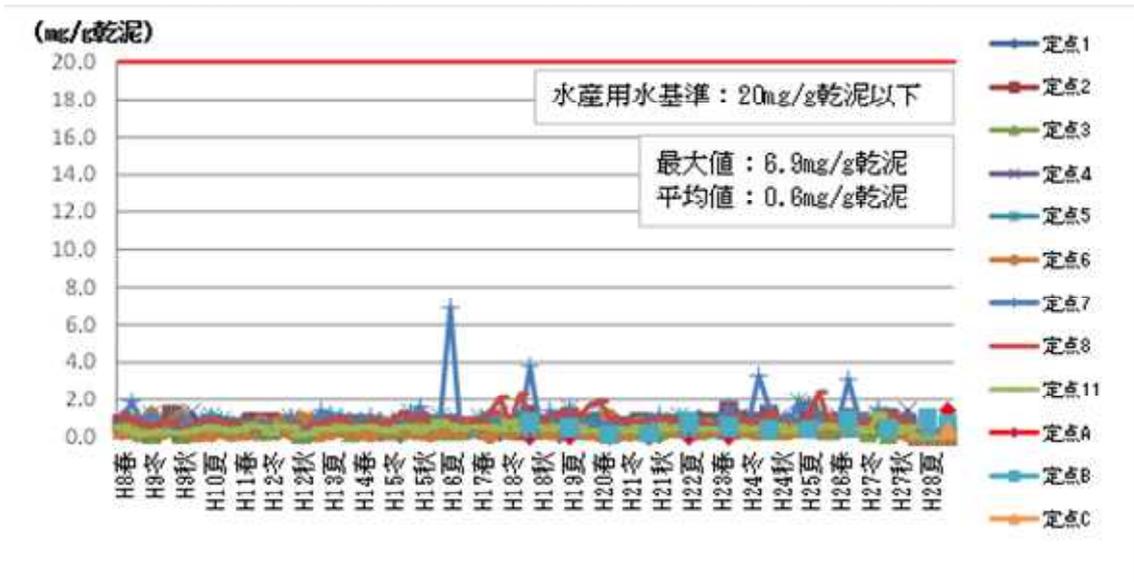
水産用水基値 20mg/g 乾泥以下を基準とした場合、いずれの試料においても基準値を下回る値であり、有機物の堆積等が少ない環境にあると推察される (図 - 6)。

図 - 6 発電所周辺海域における COD 経年変化

浚渫範囲と過去5年の発電所周辺の底質分析結果(COD、全硫化物、強熱減量)の値は、いずれも小さく、COD、全硫化物においては水産用水基準値未満で大きな変化はない(図6～図8)。よって、浚渫範囲と周辺海域の土砂は、いずれもほぼ同様の性状を示していると推定される。

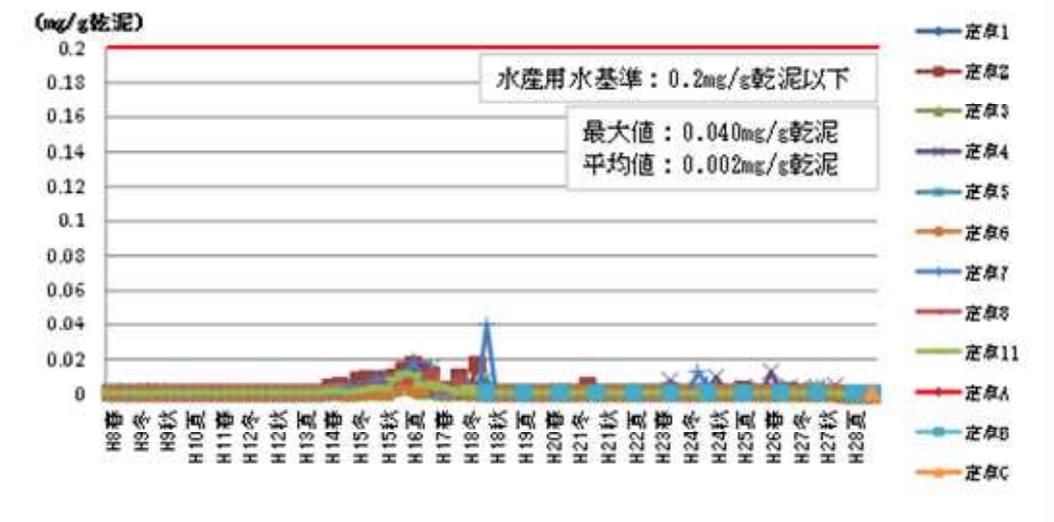
水産用水基値 0.2mg/g 乾泥以下を基準とした場合、いずれの試料においても基準値を下回る値であり、有機物の堆積等が少ない環境にあると推察される (図 - 7)。

図 - 7 発電所周辺海域における全硫化物経年変化

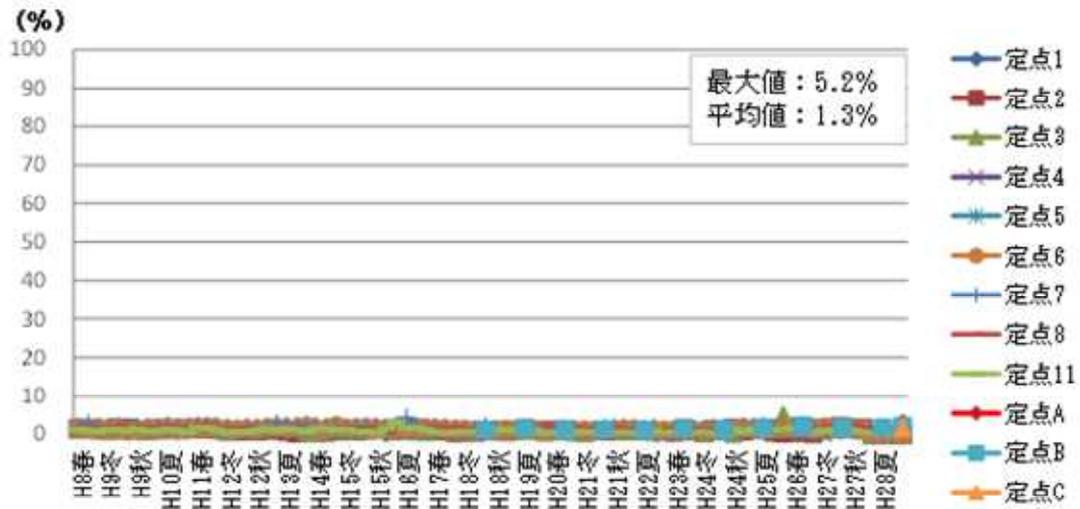
いずれの試料においても 10%未満を下回る値であることから、有機物の堆積等が少ない環境にあると推察される（図 8）。

図 - 8 発電所周辺海域における強熱減量経年変化

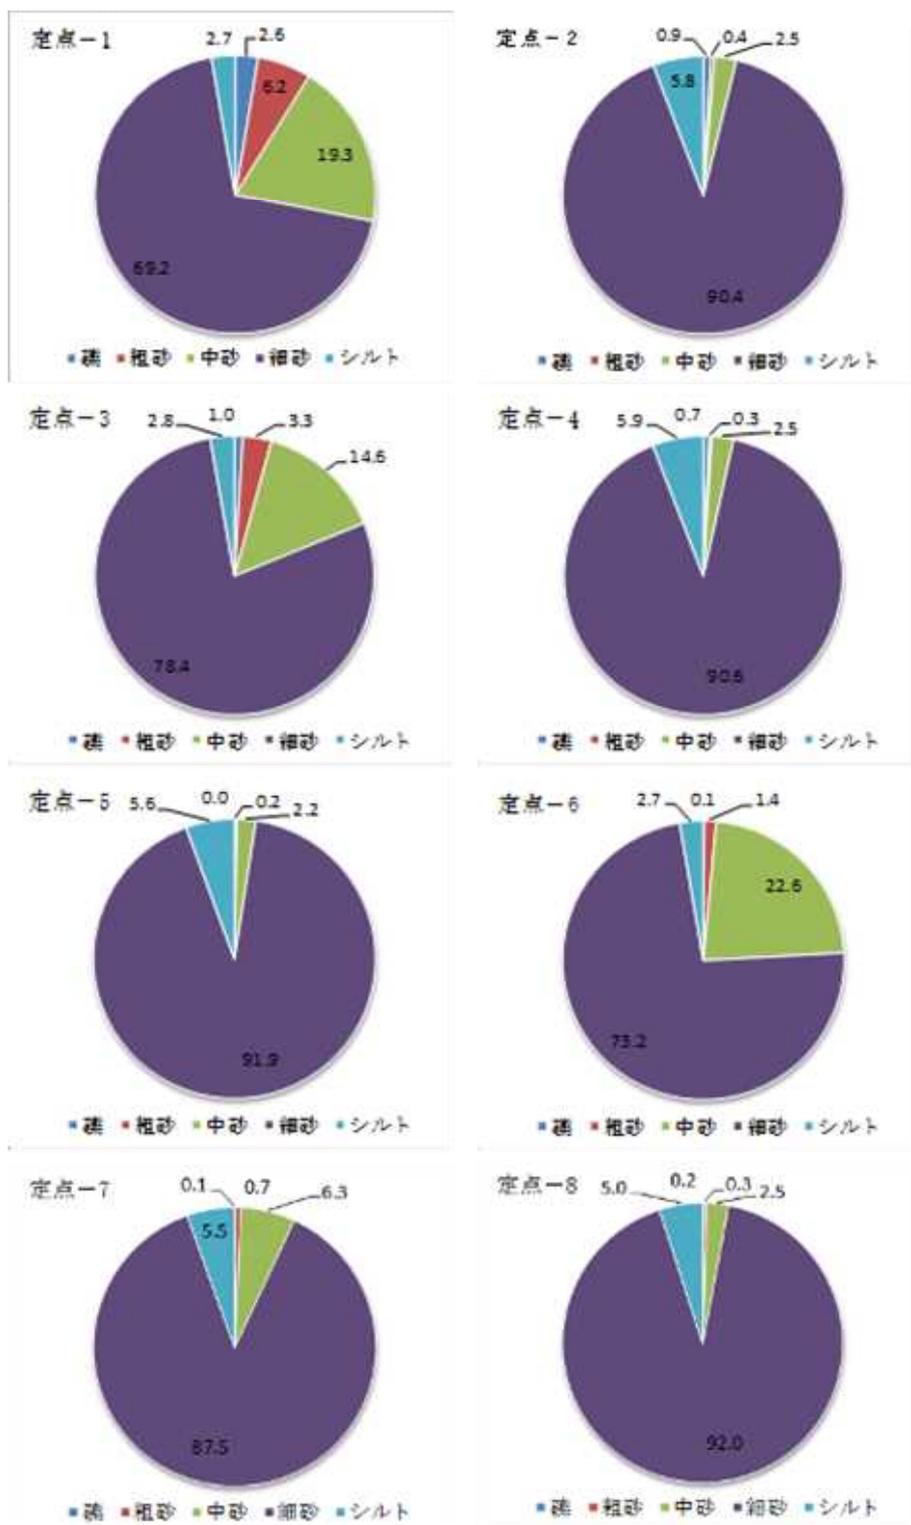
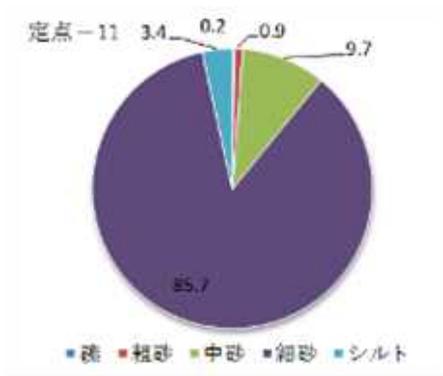
各定点とも細砂の割合が最も高くなっているが、海岸に近い定点 1、定点 3、定点 6 では、河川からの流出土砂等の影響を受け易いため、他の定点と比べて粗砂・中砂の割合が高くなっているのが特徴である。発電所港湾内の浚渫地点の粒度組成は発電所北側の定点 7、定点 11 の組成と似通っており、細砂が主体ではあるが、一定の割合で中砂も見られるという特徴がある。沖合の定点 2、定点 4、定点 5、定点 8 は、陸域からの流出土砂等の影響も少ないことから細砂が支配的である。

図 - 9(1) 評価会議調査定点における粒度組成分析結果(平成8年度～平成27年度 四季)

図 - 9(2) 評価会議調査定点における粒度組成分析結果(平成8年度～平成27年度 四季)

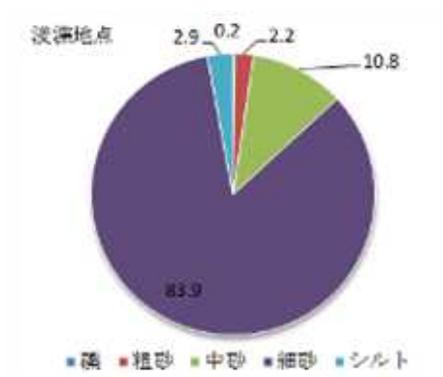
図 - 10 浚渫地点における粒度組成分析結果 (平成18年度～平成27年度 夏季)

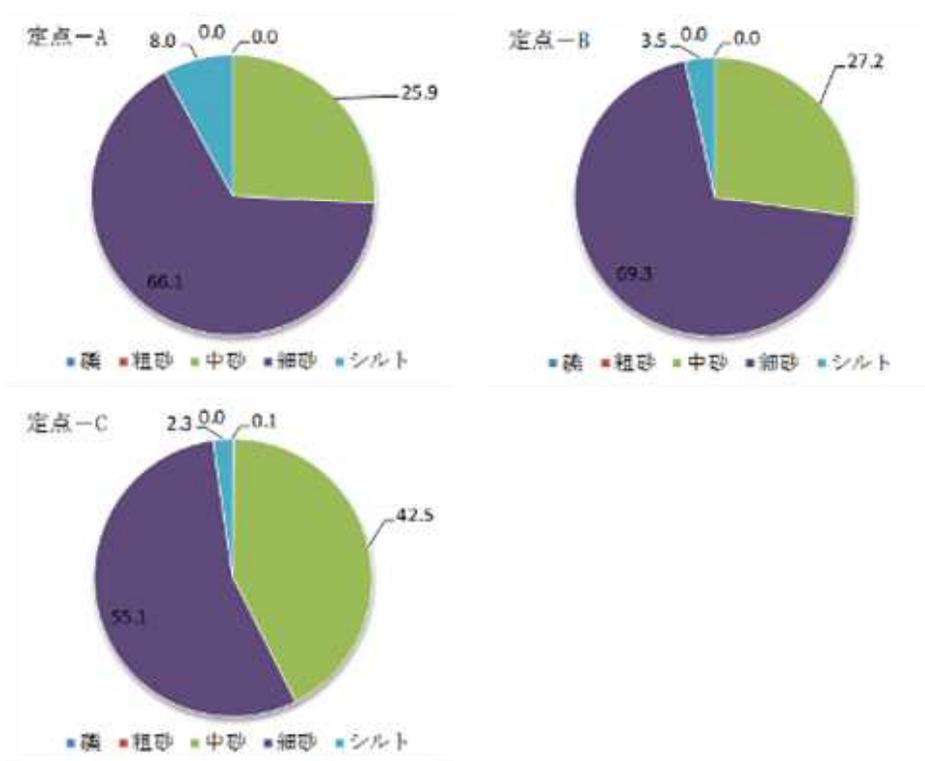
追加地点（定点 A～C）は、港湾外の定点とも異なった傾向となっている。これは、発電所の稼働中は速い流れがあったために細砂やシルトの沈殿が抑えられて中砂のみが堆積し、発電所が停止してからは流れがなくなり、シルトの沈殿が進んだためと推察される（図 - 9～11）。

図 - 11 追加地点における粒度組成分析結果 (平成29年3月)
