常磐自動車道（浪江～南相馬）における 除染方針の達成状況について

平成26年12月
環境省水・大気環境局

常磐自動車道(浪江～南相馬)における除染方針の達成状況

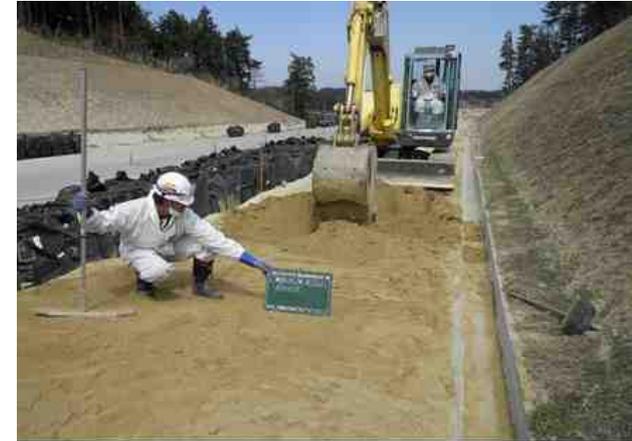
将来用地での混合作業

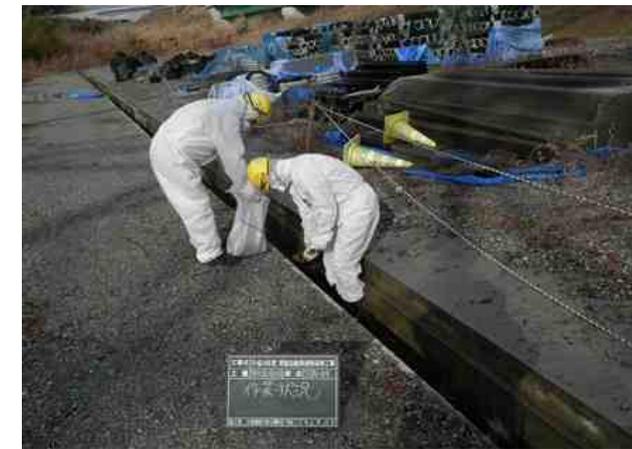
側溝の底質除去作業

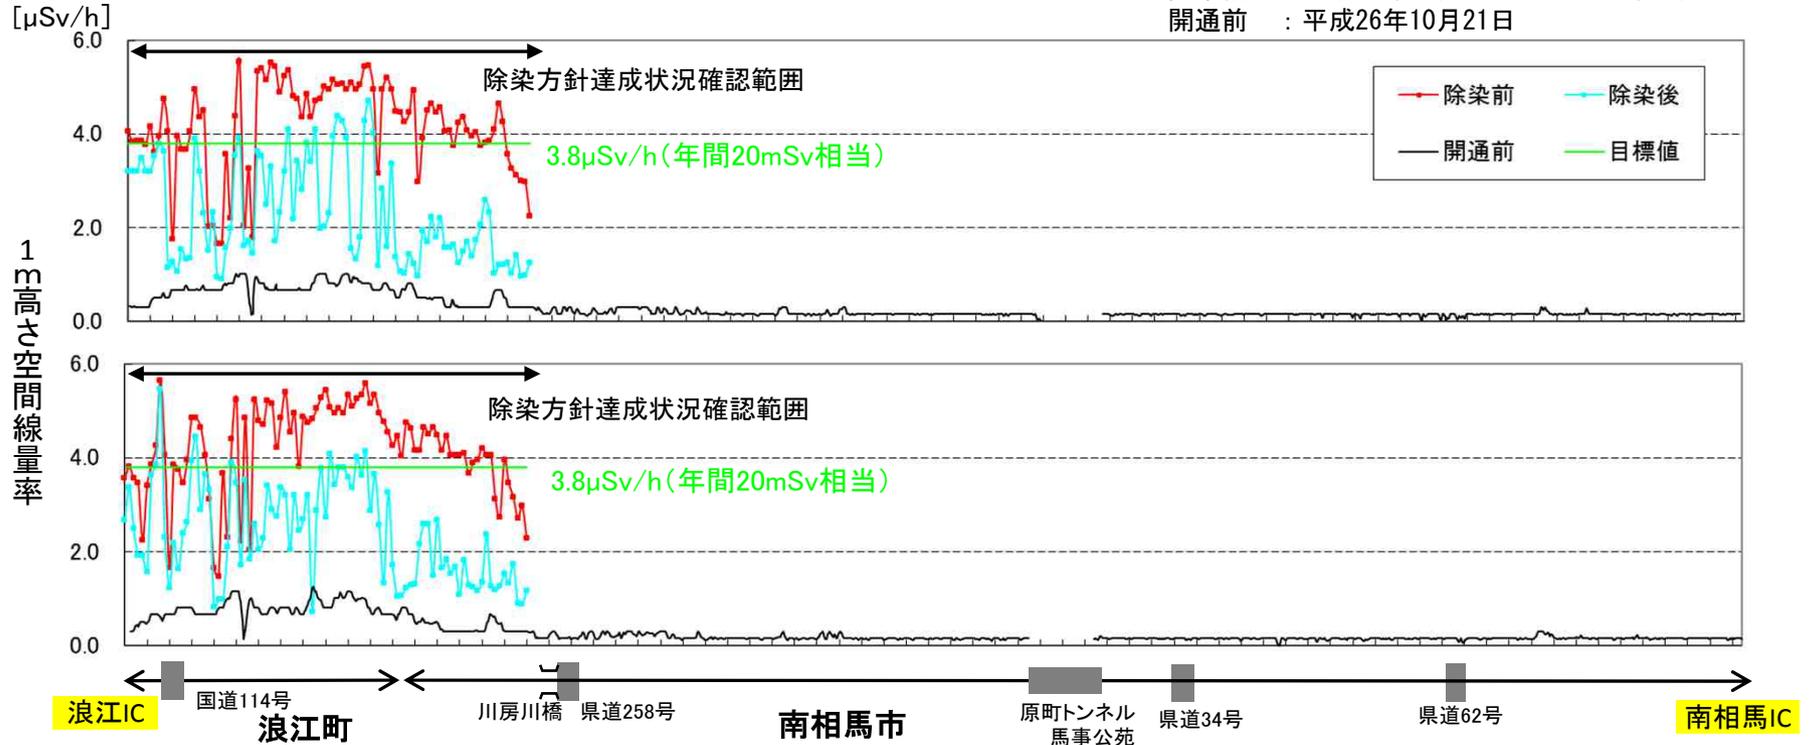
(1) 浪江IC～南相馬ICの除染対象区間の空間線量率の状況②

<測定時期>

除染前 : 平成24年12月19日～平成25年2月1日

除染後 : 平成25年5月6日～平成25年7月10日

開通前 : 平成26年10月21日

<浪江～南相馬における除染方針の達成状況の確認方法>

モニタリング項目	道路上の地上1mにおける空間線量率(車内の線量率から換算)
計測場所	浪江～南相馬 本線中央(下り、上り)
実施日	平成26年10月21日
計測方法	サーベイメータを搭載した車両で道路上を走行しながら、それらの値を記録すると同時にGPSにより位置も記録

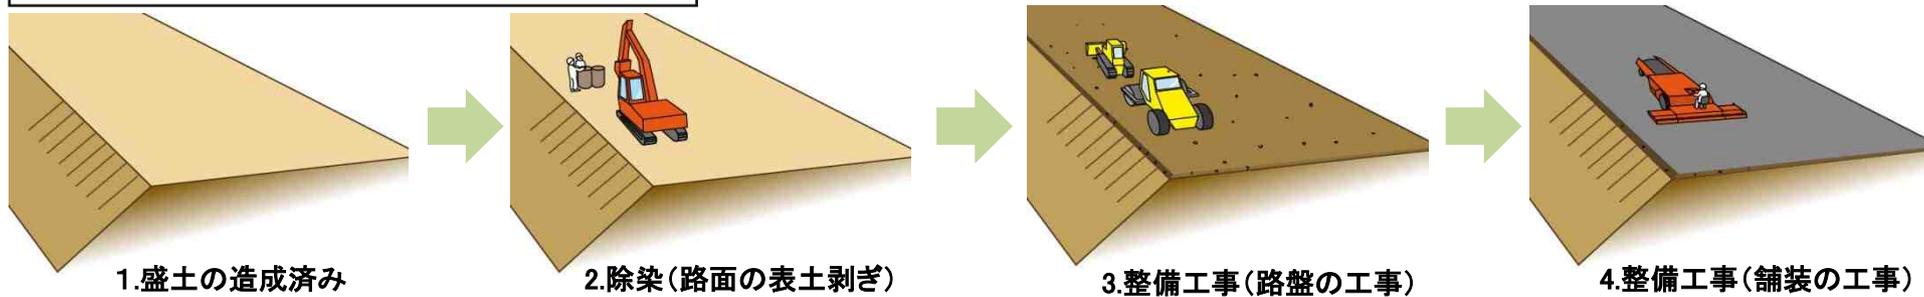
除染と整備工事を別に行う場合

除染とインフラ復旧・整備工事の一体的施工の例

①線量の低減、②廃棄物の削減、③工期の短縮 を同時に可能とする

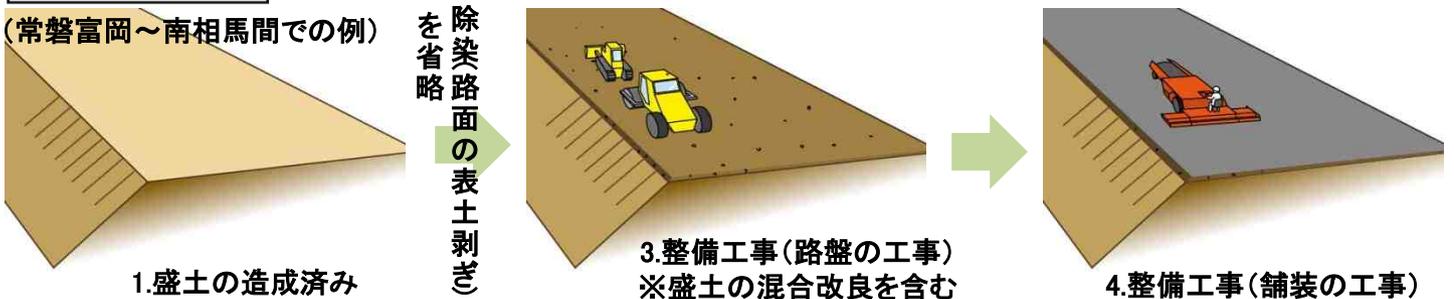
一体的施工

①線量の低減

盛土の混合改良及び路盤材・舗装の遮蔽により放射線量が低減される

(常磐富岡～南相馬間での例)

③工期の短縮

路面の表土剥ぎ工程を省略して混合に替えること、及び緊密な工程調整を行うことにより、全体の工期が短縮

②廃棄物の削減

除染で行う、路面および法面の表土剥ぎ、除草、高圧水洗浄、拭き取り等のうち、路面の表土剥ぎを省略し、盛土の混合改良とすることで、廃棄物量が削減される

※ 「常磐自動車道警戒区域内における除染モデル実証事業」の結果(平成24年8月 環境省)より路面の舗装や路盤混合による線量低減効果を確認し、これを踏まえ上記「一体的施工」を実施。今回開通する浪江～南相馬間では、これにより約5,000m³の除染土壌の発生が削減できたと試算される。

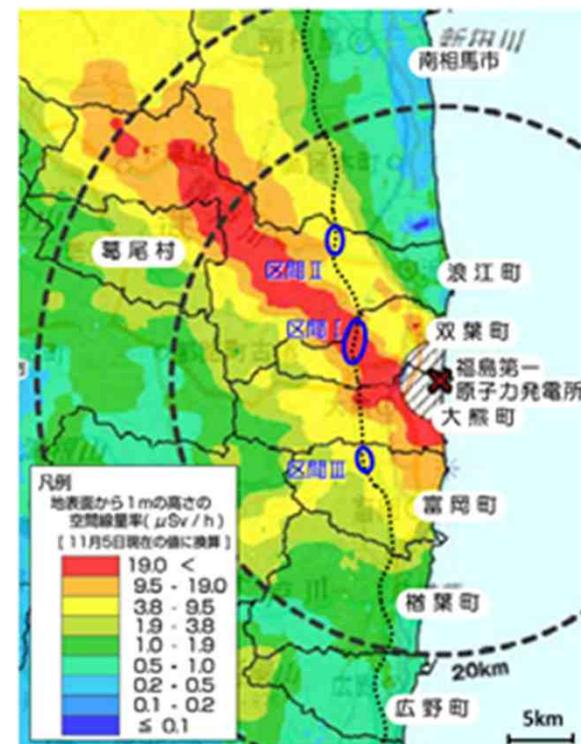
○ 目的・実施内容

警戒区域内の常磐自動車道の除染工事の実施に先立ち、効率的、効果的かつ安全性の高い除染の方策を確立することを目的に、様々な線量状況、整備状況、道路構造を考慮しつつ実施した。

場所	線量状況	事故当時の整備状況	道路構造	本線中央の空間線量率 ($\mu\text{Sv/h}@100\text{cm}$)			
				開始前	→	終了後	低減率
区間Ⅰ	9.5 $\mu\text{Sv/h}$ 超 〔年間50mSv超相当〕	未開通	切土	43.1	→	8.3	▲81%
			盛土	11.6	→	4.2	▲64%
			橋梁	10.3	→	5.9	▲43%
区間Ⅱ	3.8～9.5 $\mu\text{Sv/h}$ 〔年間20～50mSv相当〕		切土	5.8	→	2.3	▲60%
			盛土	5.4	→	2.5	▲54%
区間Ⅲ			既開通	切土	5.1	→	4.1

○ 本結果から舗装や路盤混合による線量低減効果を確認し、これを踏まえ、除染を行うことで相当程度、線量を低減させるめどがたった。

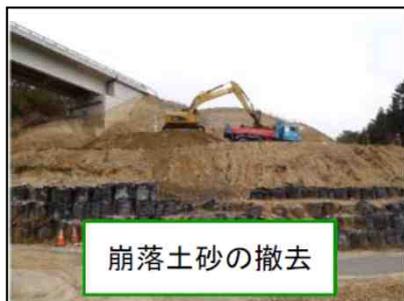
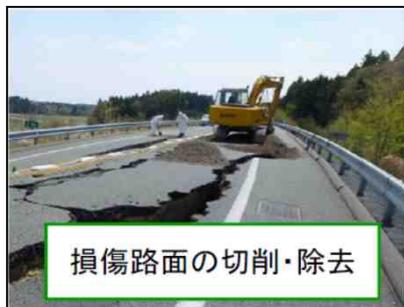
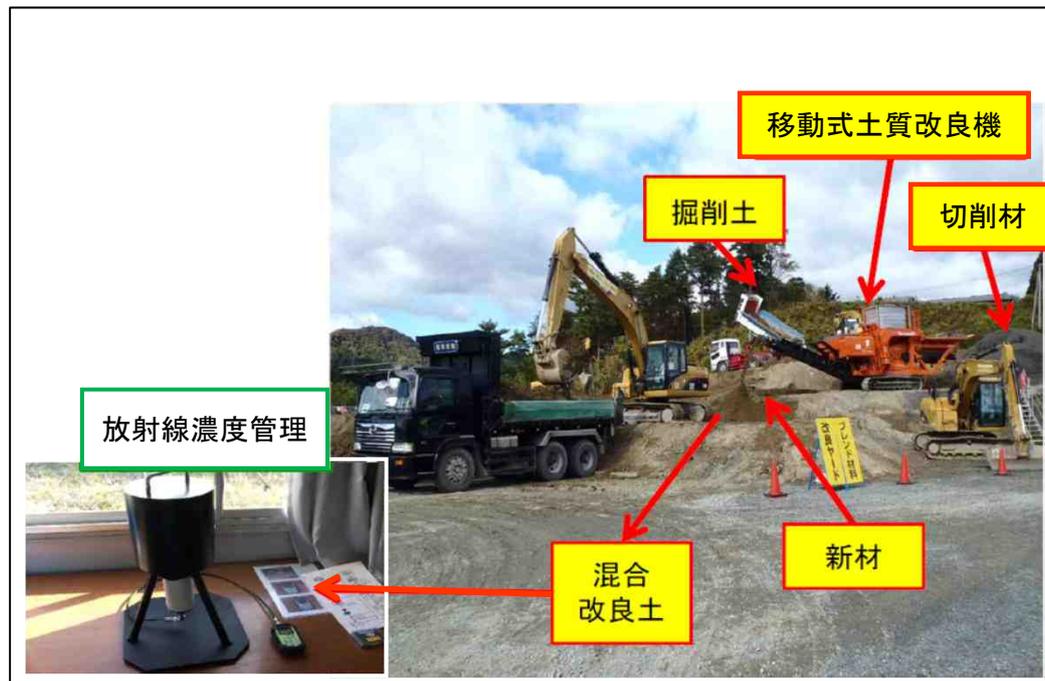
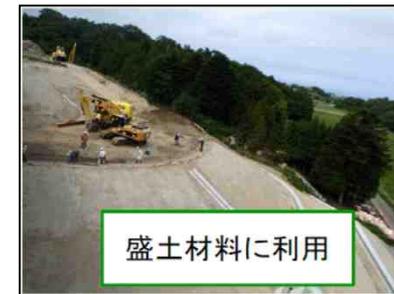
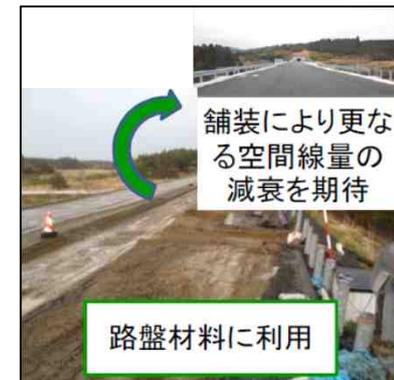
NEXCO東日本では復旧工事で発生する建設副産物をリサイクルすることで、廃棄物発生量・新規資材調達量の削減を実現

復旧工事で発生する建設副産物

ならばPAを活用した建設副産物の改良

減容化に向けたリサイクル材の利用促進

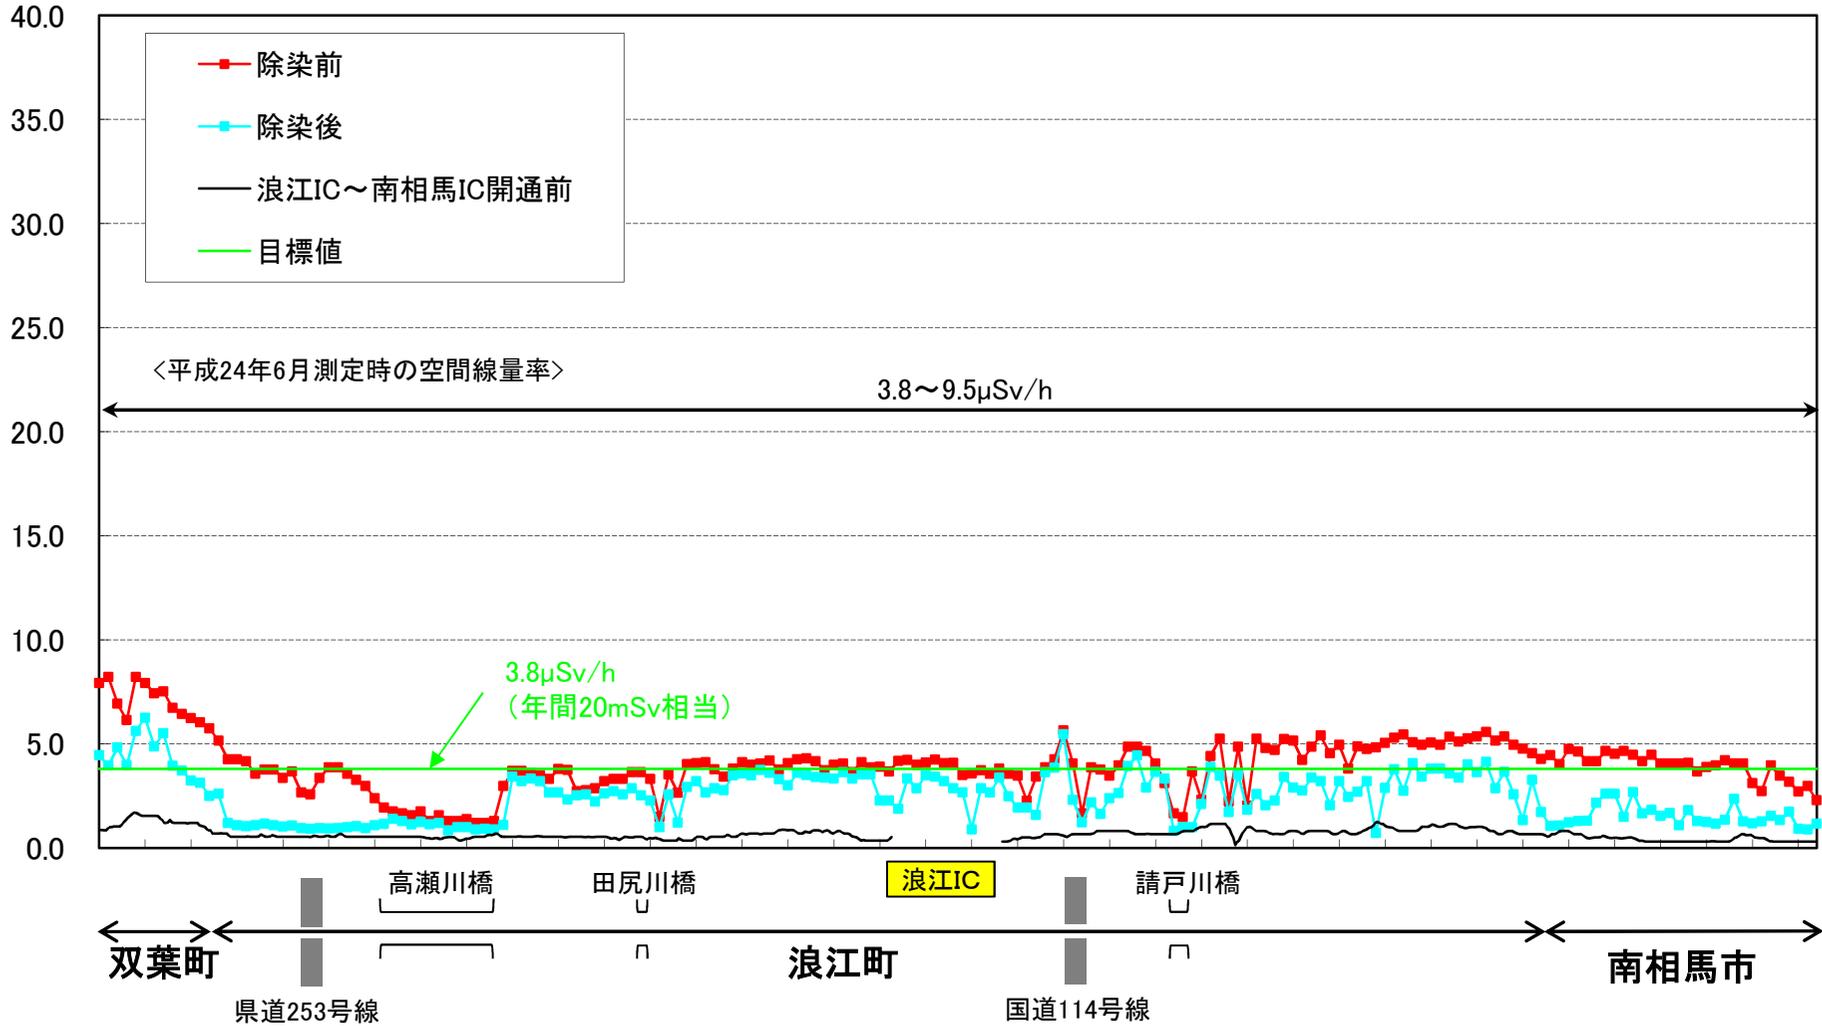
除染の結果 [上り①]

除染前：平成24年12月19日～平成25年2月1日
除染後：平成25年5月6日～平成25年7月10日
浪江IC～南相馬IC開通前：平成26年10月21日

整備工事中 (Maintenance Work in Progress) ← → 今回開通 (Opening This Time) ← →

※横軸の1目盛りは250m、除染前後の測定は50m間隔、開通前の測定は10m間隔で実施

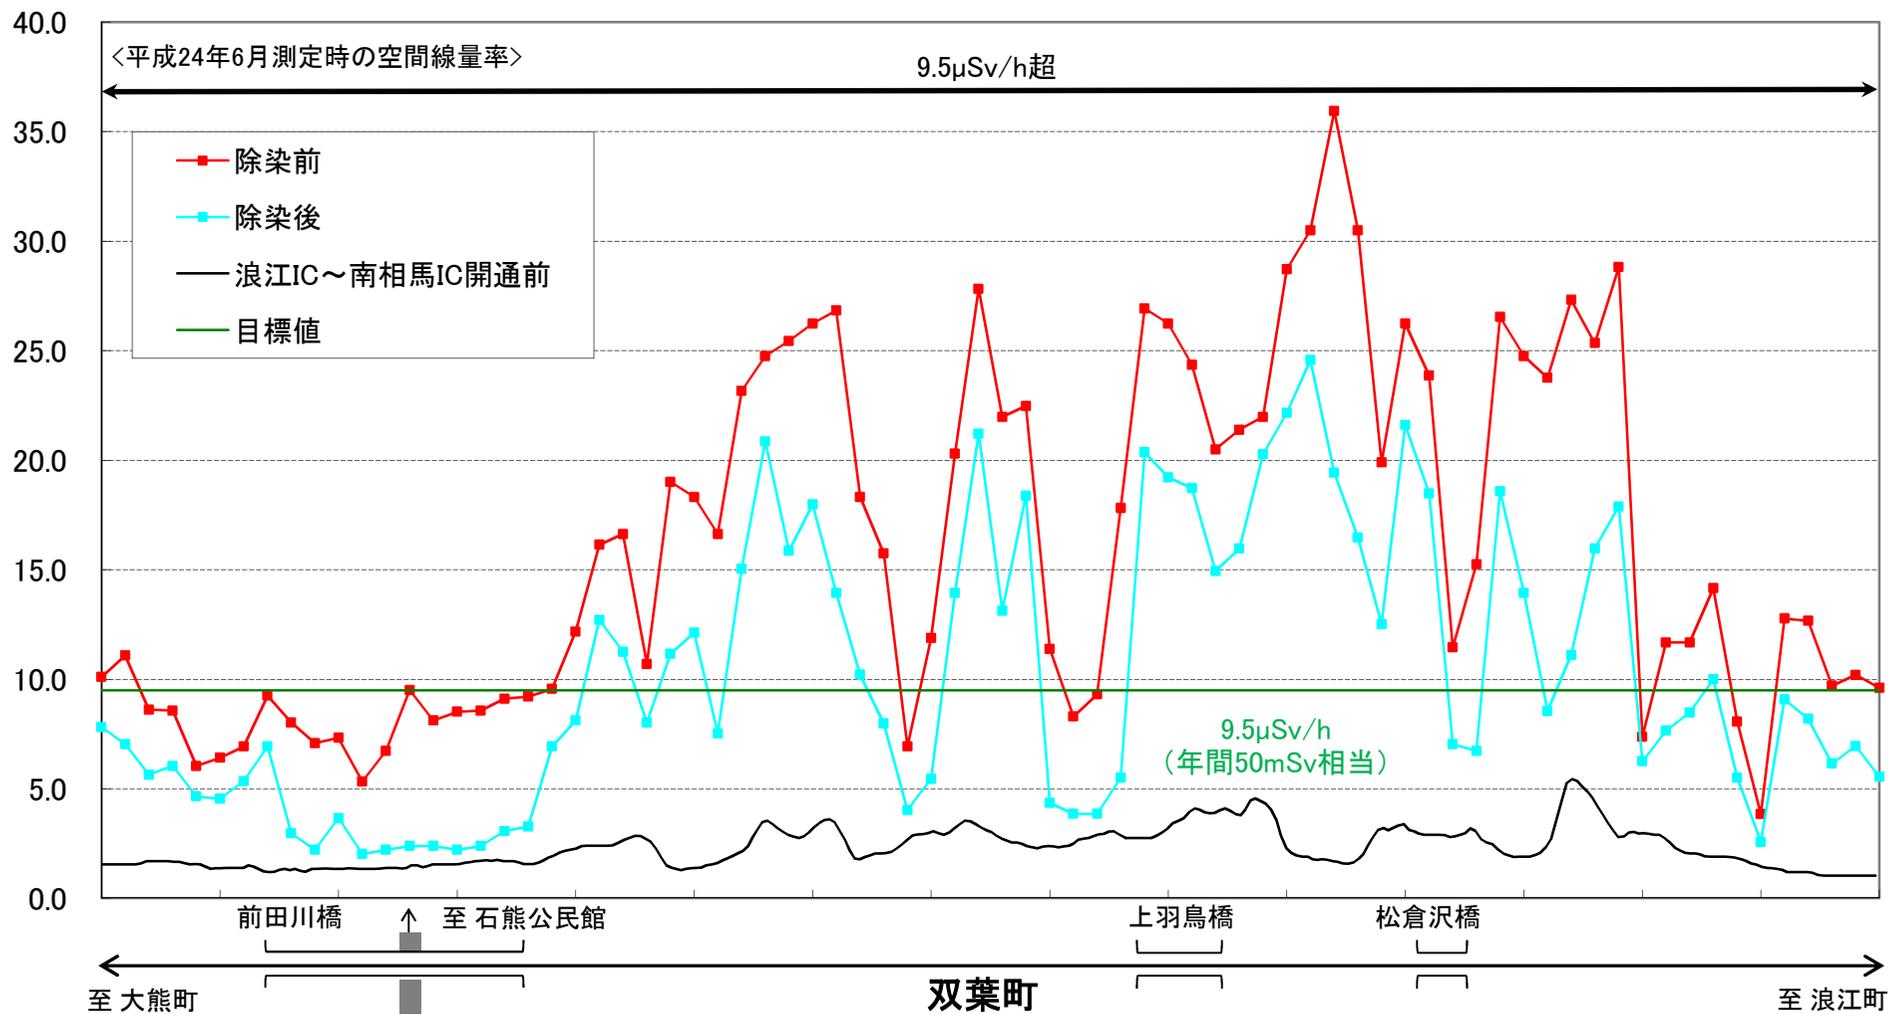
除染の結果 [上り②]

除染前：平成24年12月21日～平成25年1月7日

除染後：平成25年4月10日～平成25年7月19日

浪江IC～南相馬IC開通前：平成26年10月21日

※横軸の1目盛りは250m、除染前後の測定は50m間隔、開通前の測定は10m間隔で実施

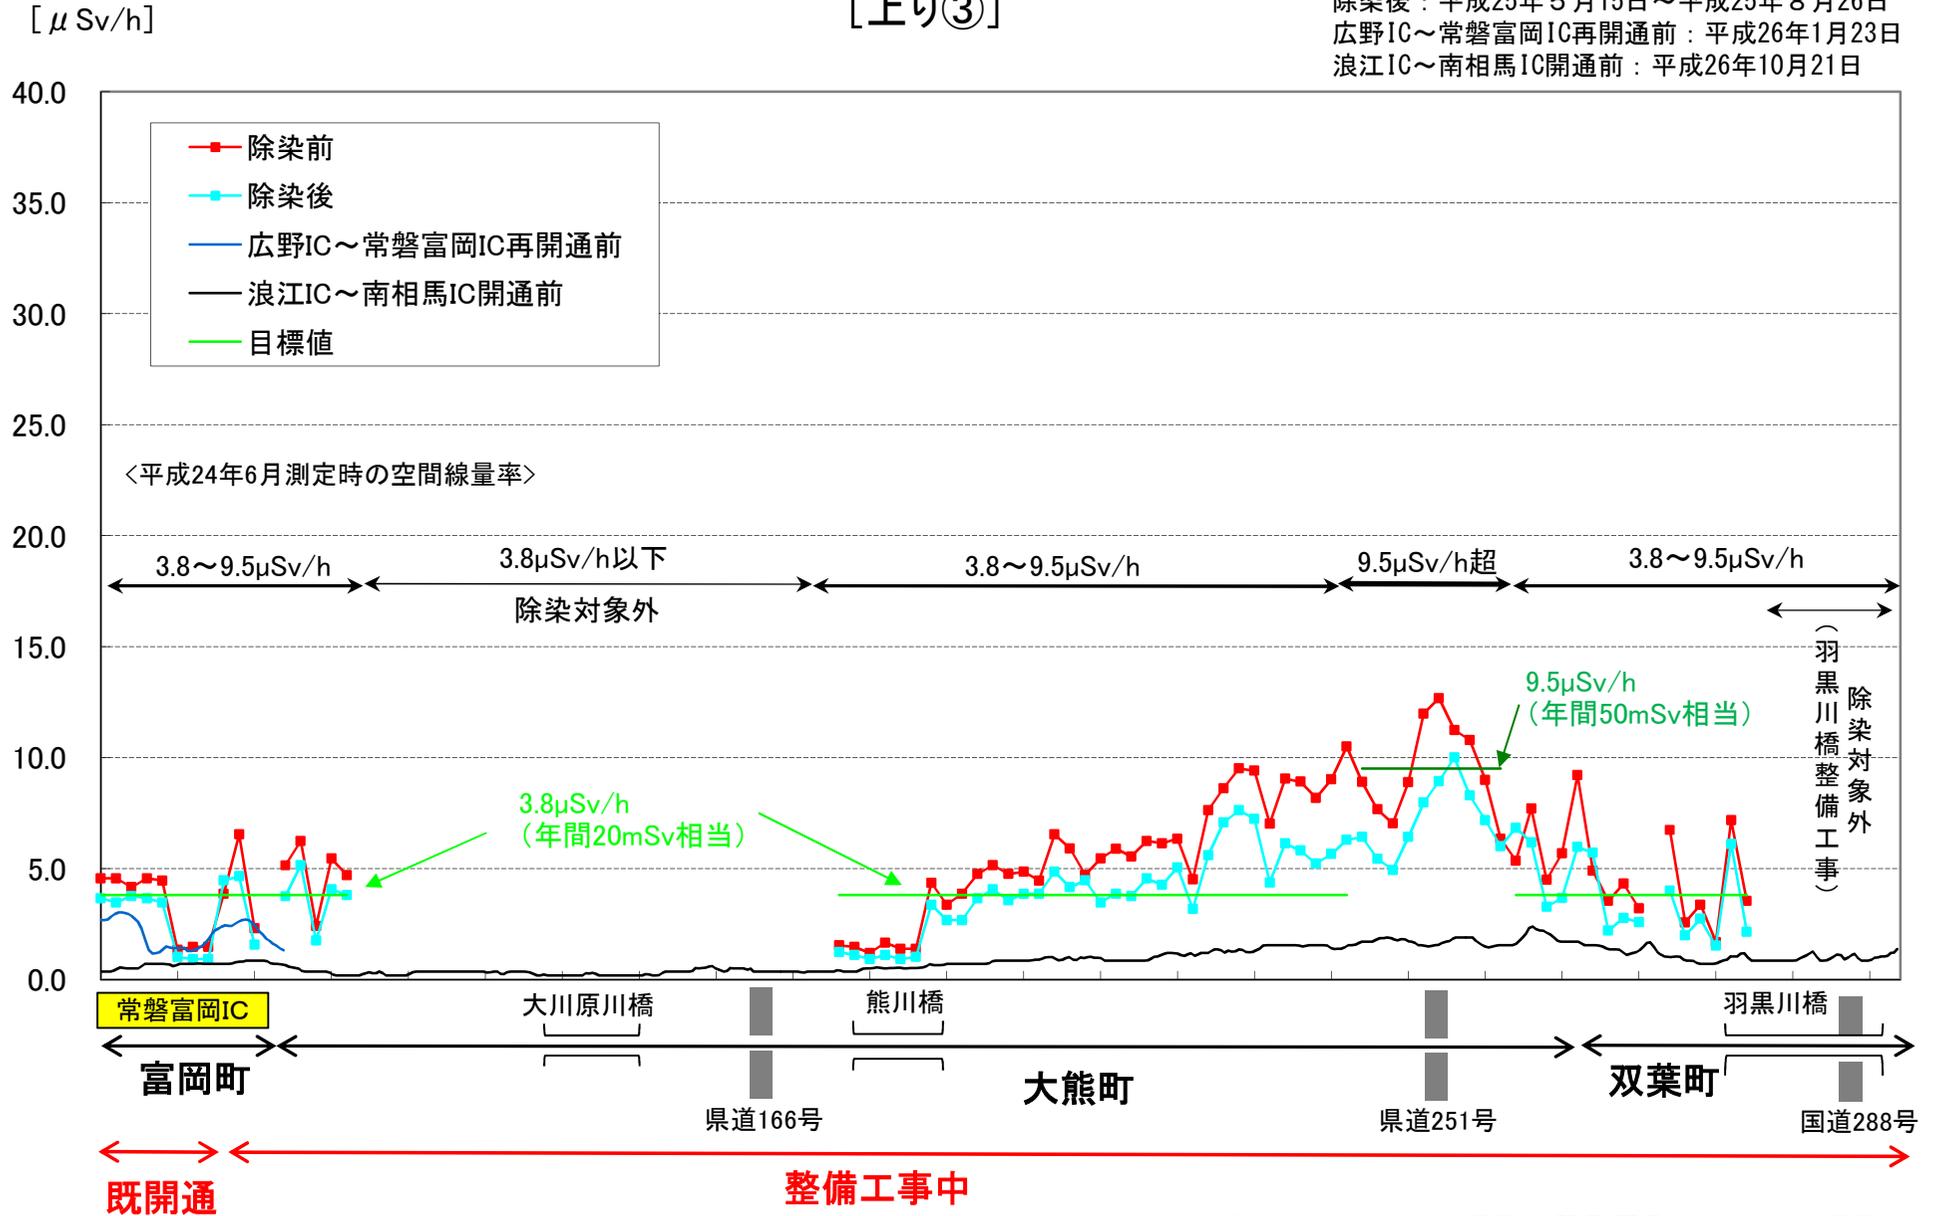
除染の結果 [上り③]

除染前：平成24年12月24日～平成25年2月14日

除染後：平成25年5月15日～平成25年8月26日

広野IC～常磐富岡IC再開通前：平成26年1月23日

浪江IC～南相馬IC開通前：平成26年10月21日

※横軸の1目盛りは250m、除染前後の測定は50m間隔、再開通・開通前の測定は10m間隔で実施

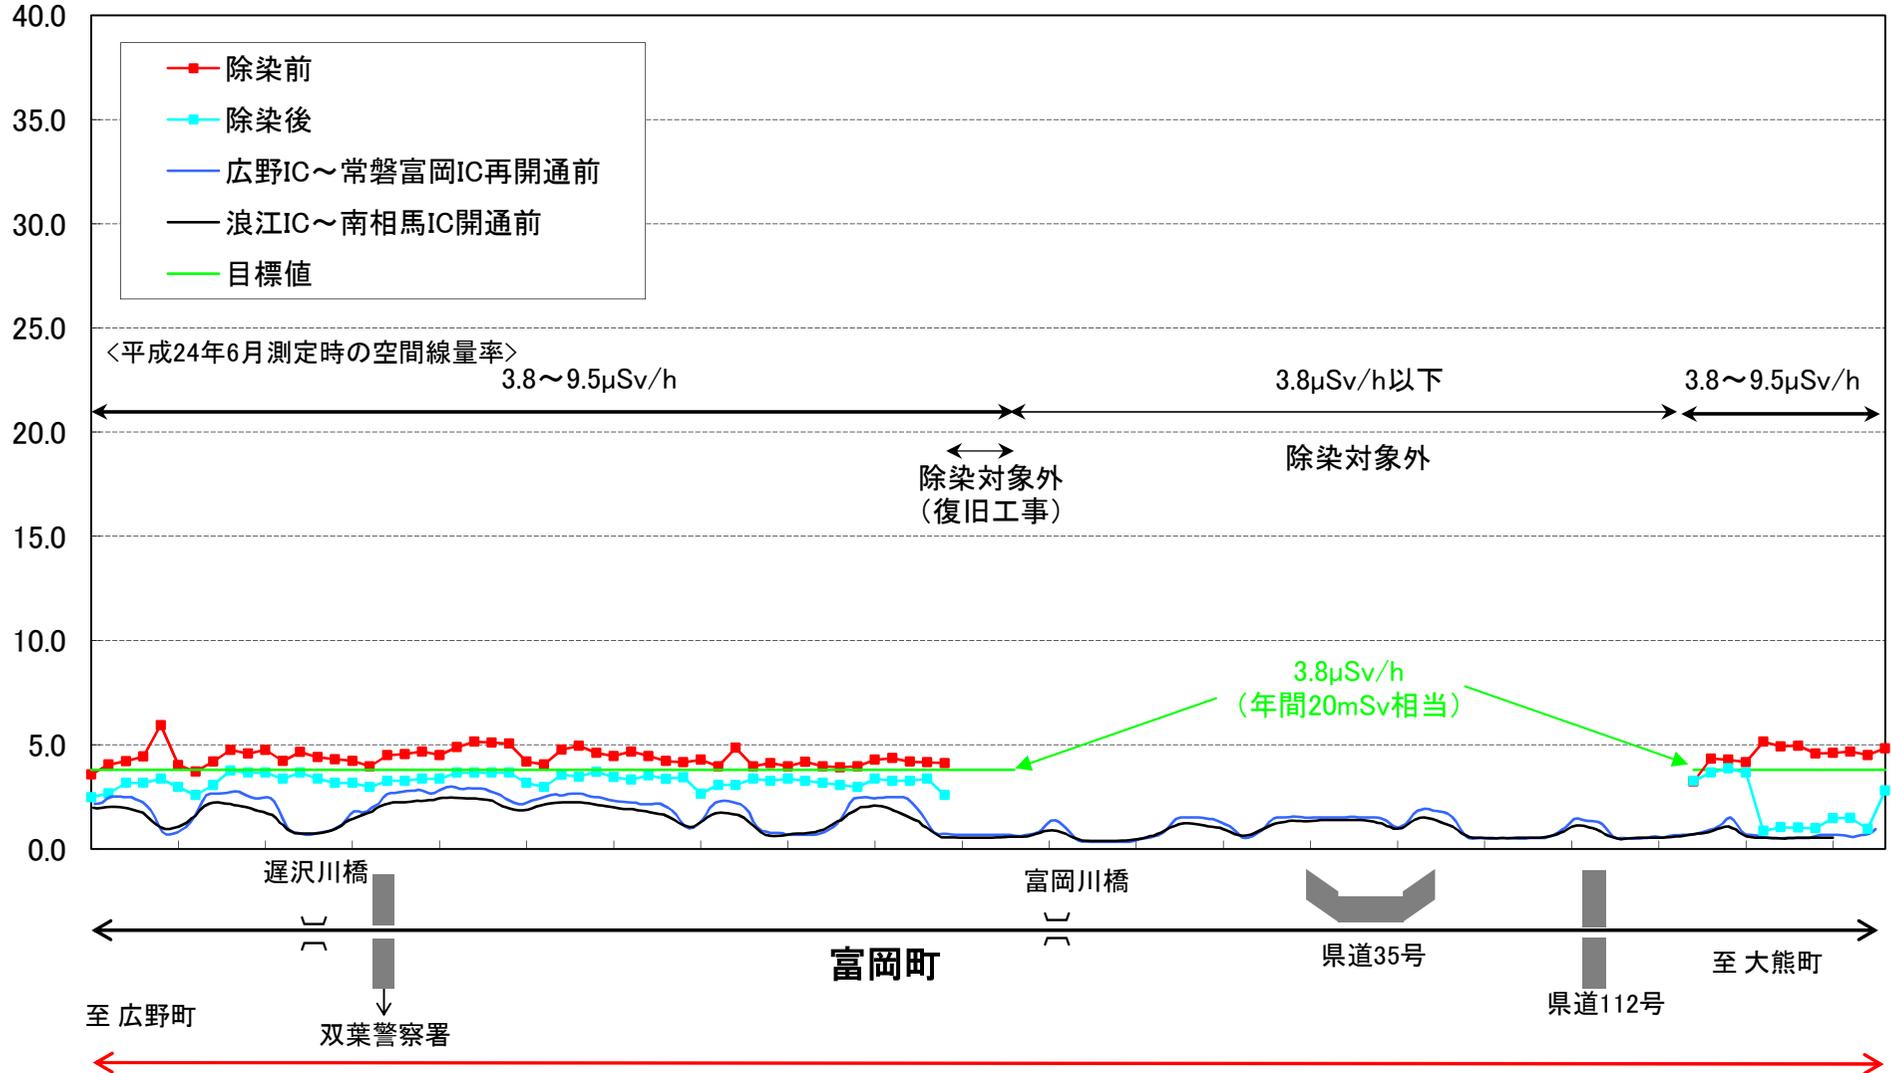
除染の結果 [上り④]

除染前：平成24年12月17日～平成25年2月11日

除染後：平成25年3月29日～平成25年7月15日

広野IC～常磐富岡IC再開通前：平成26年1月23日

浪江IC～南相馬IC開通前：平成26年10月29日

※横軸の1目盛りは250m、除染前後の測定は50m間隔、再開通・開通前の測定は10m間隔で実施

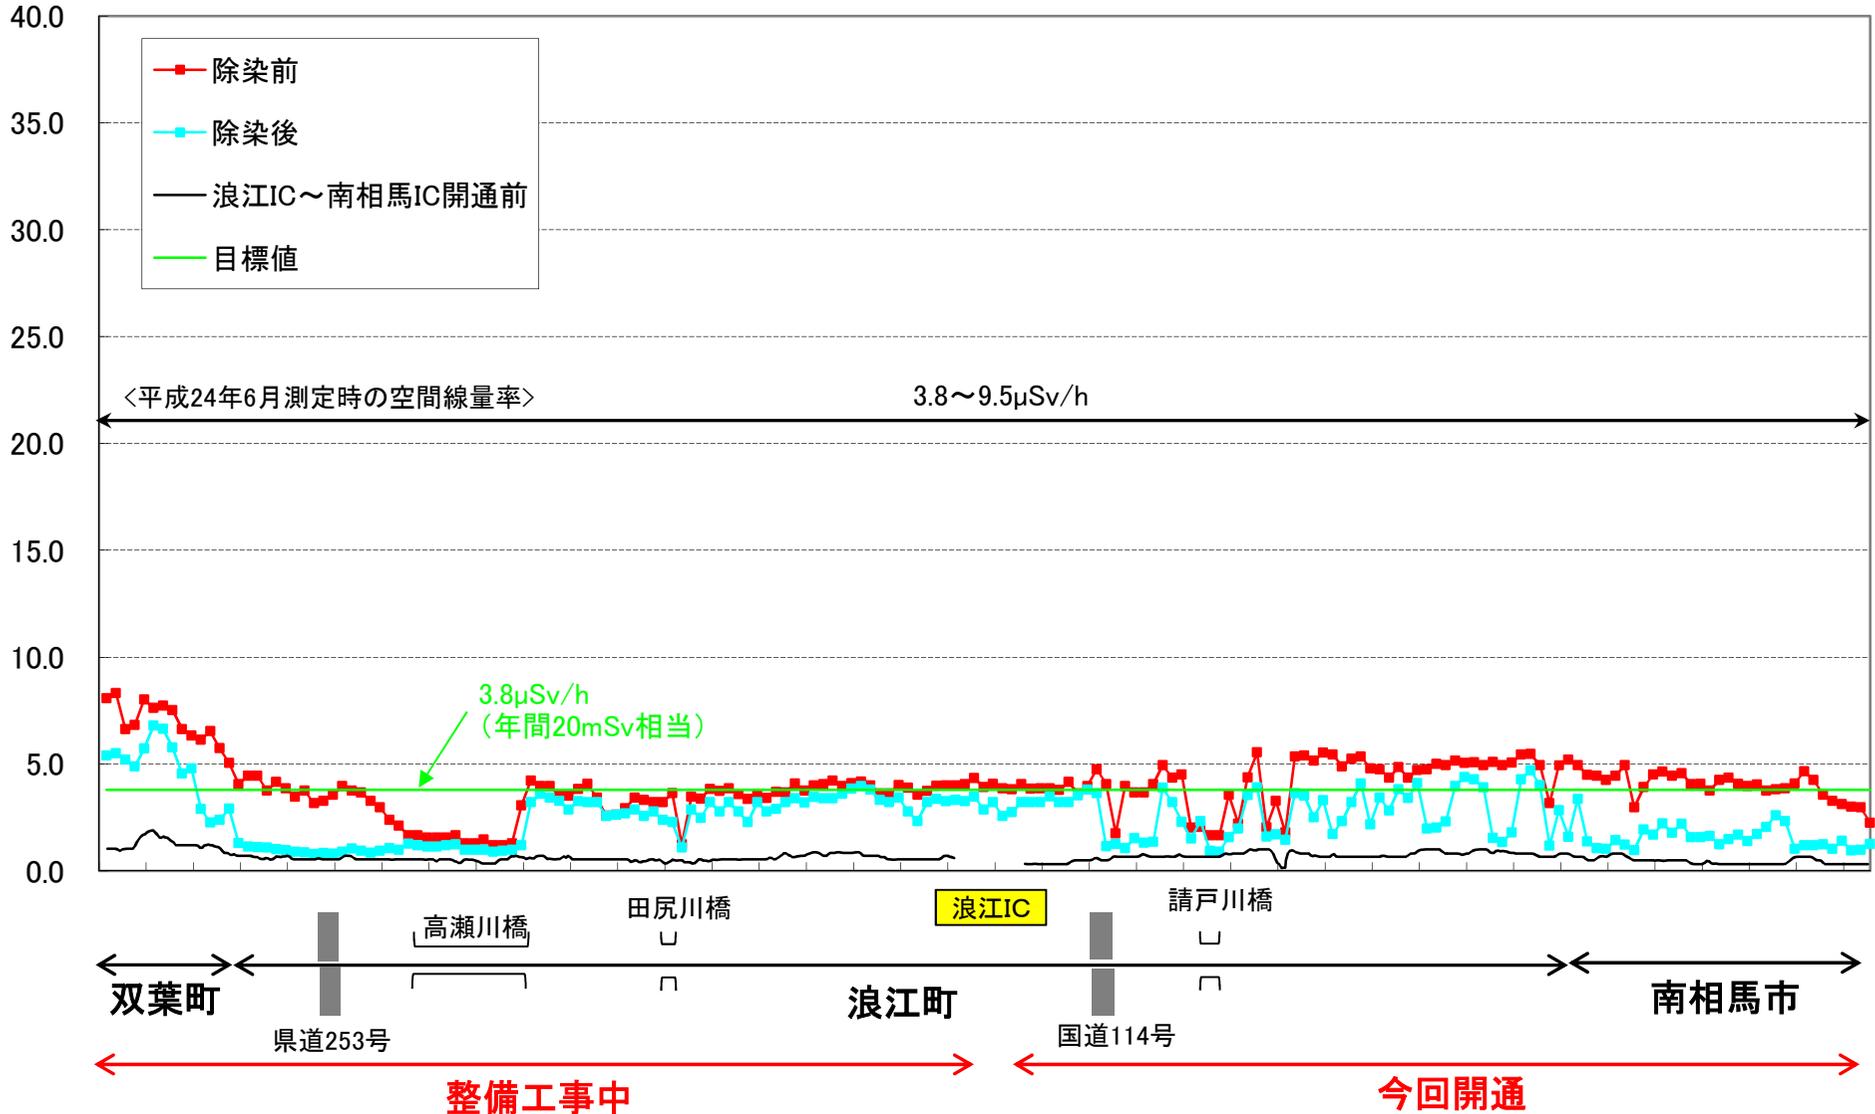
除染の結果 [下り①]

除染前：平成24年12月19日～平成25年2月1日

除染後：平成25年5月6日～平成25年7月2日

浪江IC～南相馬IC開通前：平成26年10月21日

※横軸の1目盛りは250m、除染前後の測定は50m間隔、開通前の測定は10m間隔で実施

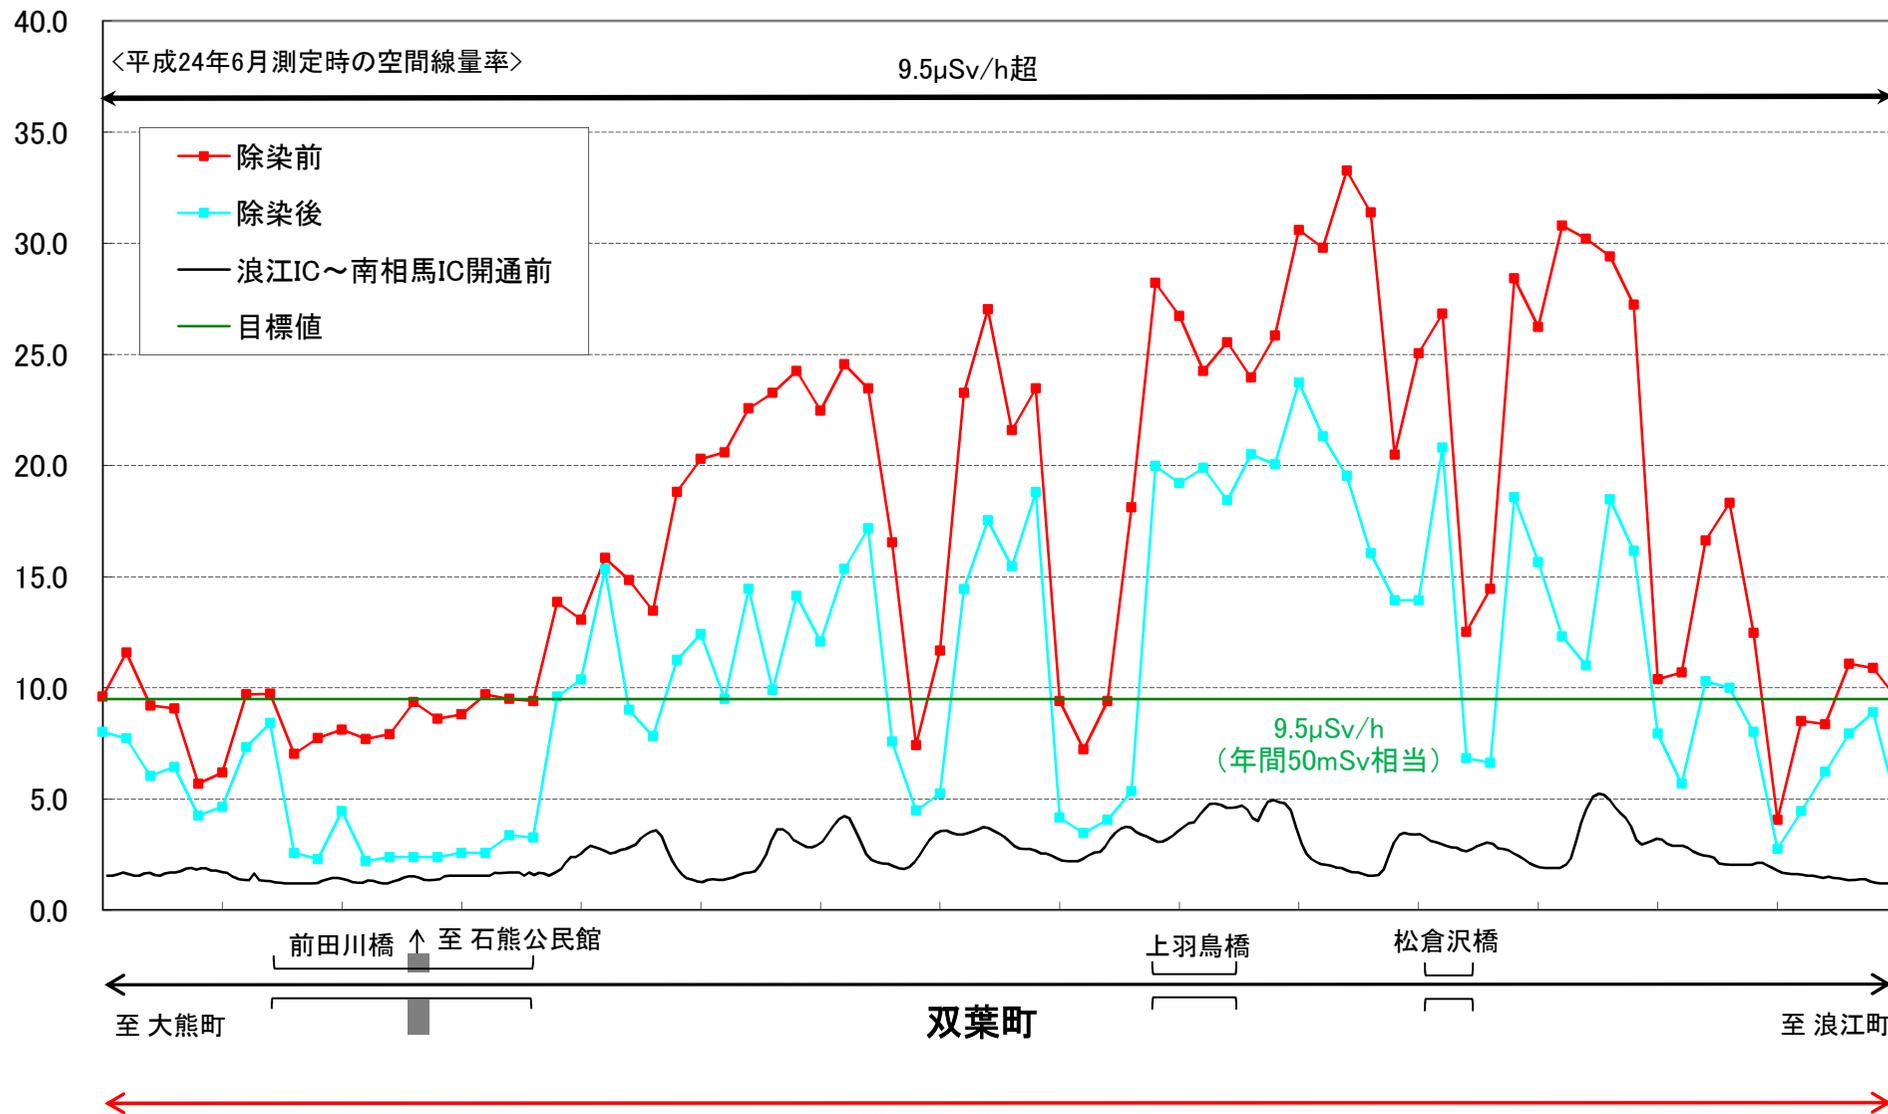
除染の結果 [下り②]

除染前：平成24年12月21日～平成25年1月7日

除染後：平成25年4月10日～平成25年7月18日

浪江IC～南相馬IC開通前：平成26年10月21日

※横軸の1目盛りは250m、除染前後の測定は50m間隔、開通前の測定は10m間隔で実施

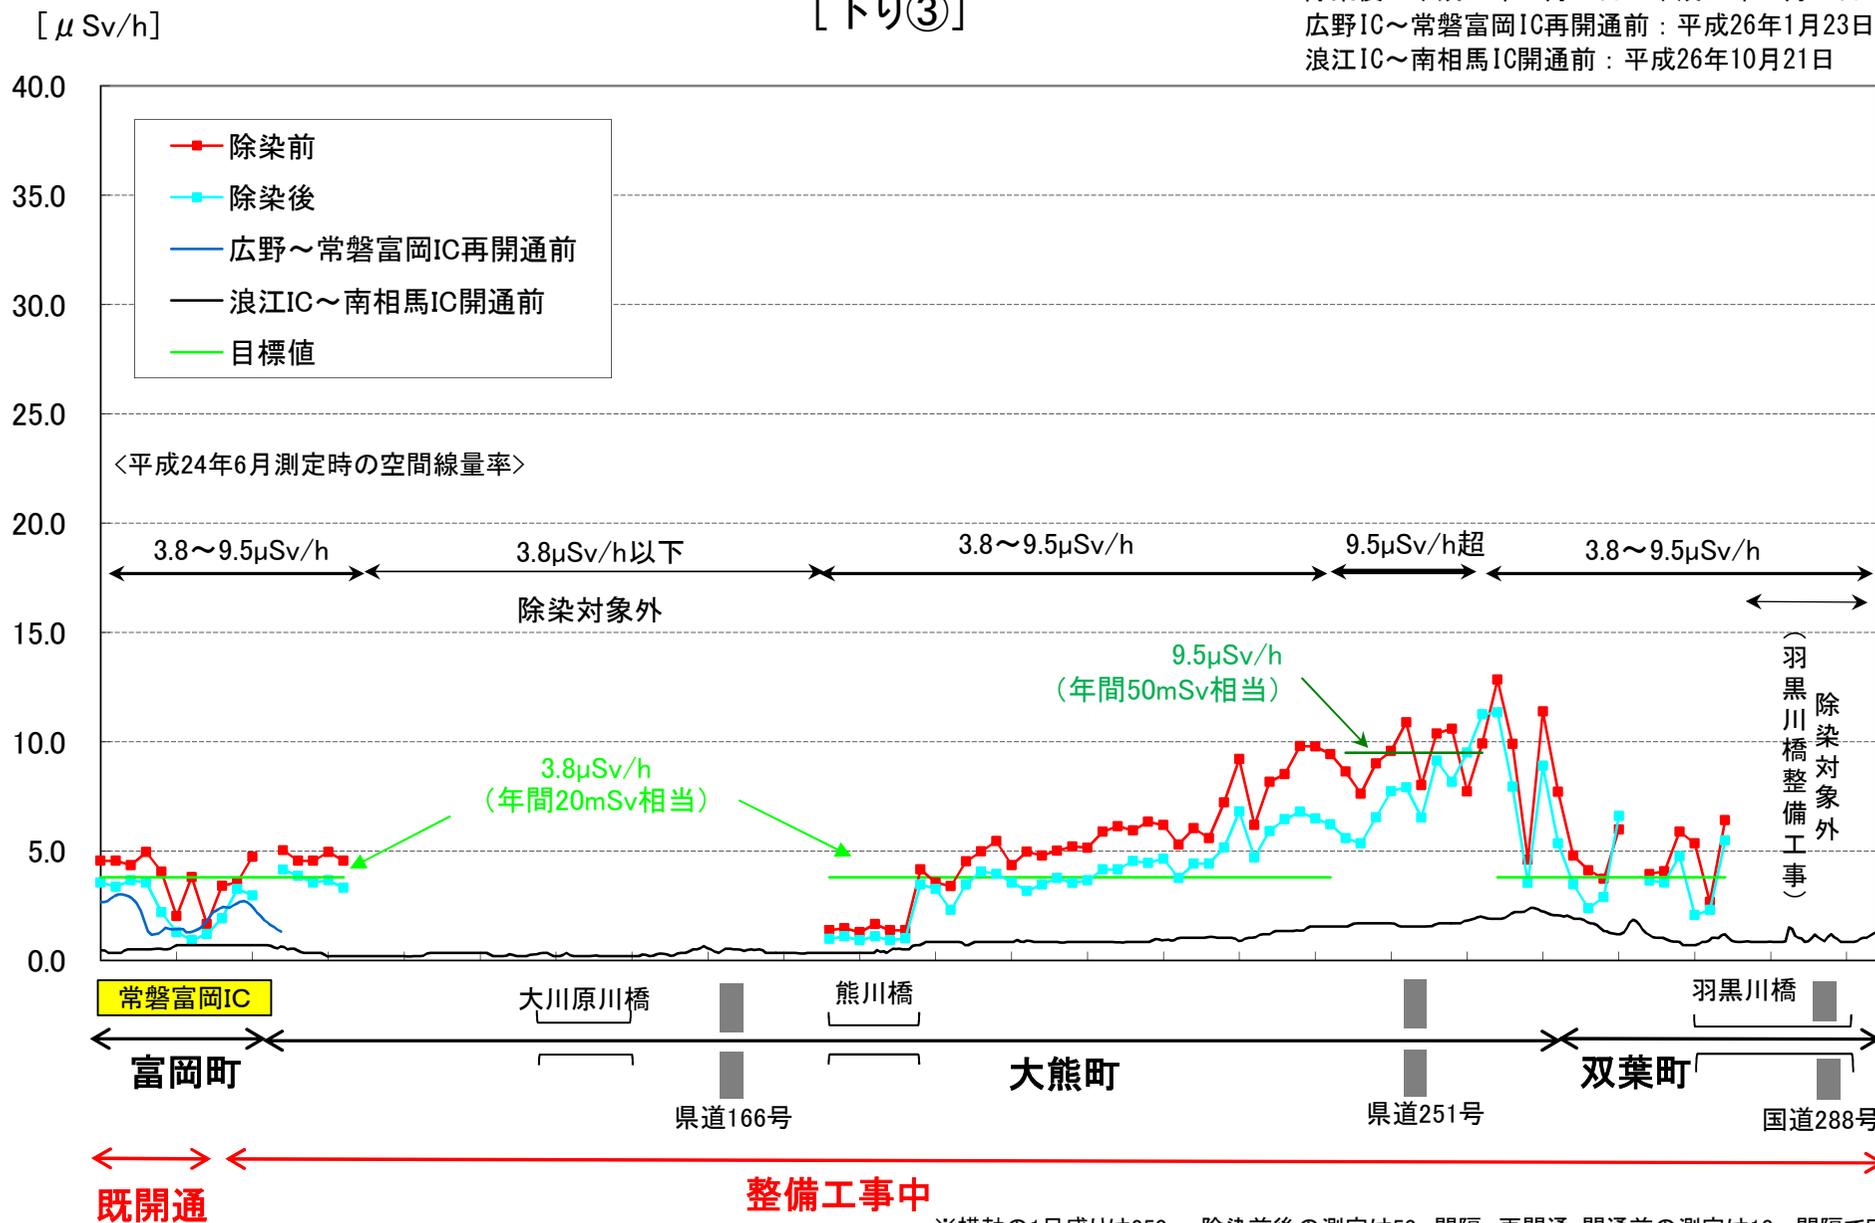
除染の結果 [下り③]

除染前：平成24年12月24日～平成25年6月25日

除染後：平成25年5月15日～平成25年7月10日

広野IC～常磐富岡IC再開通前：平成26年1月23日

浪江IC～南相馬IC開通前：平成26年10月21日

※横軸の1目盛りは250m、除染前後の測定は50m間隔、再開通・開通前の測定は10m間隔で実施

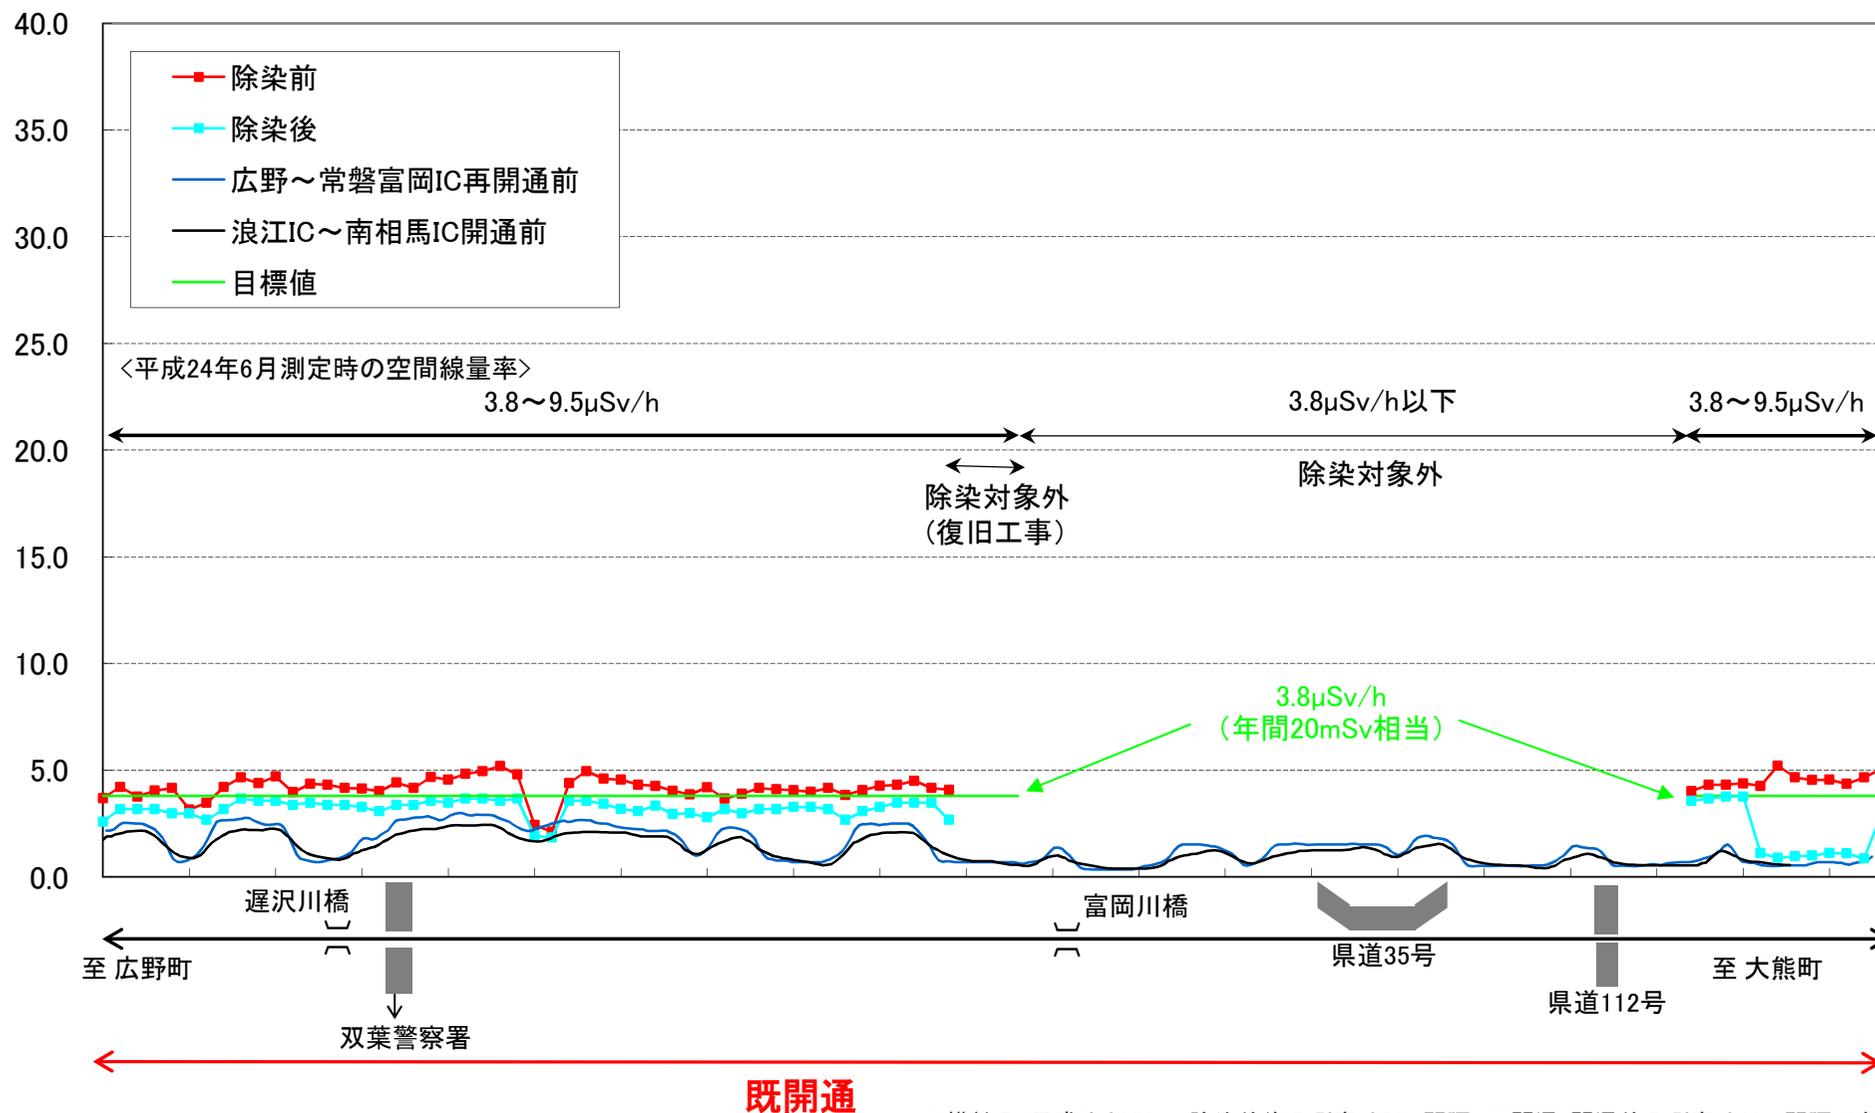
除染の結果 [下り④]

除染前：平成24年12月17日～平成25年2月11日
 除染後：平成25年3月29日～平成25年7月15日
 広野IC～常磐富岡IC再開通前：平成26年1月23日
 浪江IC～南相馬IC開通前：平成26年10月29日

※横軸の1目盛りは250m、除染前後の測定は50m間隔、再開通・開通前の測定は10m間隔で実施
