松山市菅沢町事案について

令和3年6月現在

事案の概要

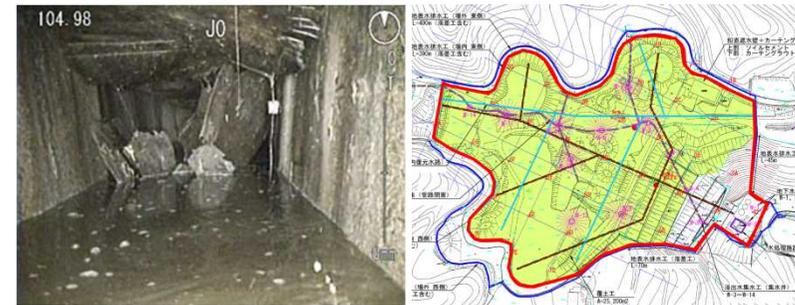
平成23年度に当該水路の真上において廃棄物の陥没が発生し、数回にわたり灰濁水が流出した。廃棄物、許可品目外の廃油の流出のおそれがある。

崩落した地下水路

鉛直遮水壁イメージ図

●鉛直遮水壁工

最終処分場を鉛直遮水壁工で囲い遮水する。保有水については、集水井戸等で集水し、水処理施設で処理する。
