山梨県須玉町事案について

事案の概要

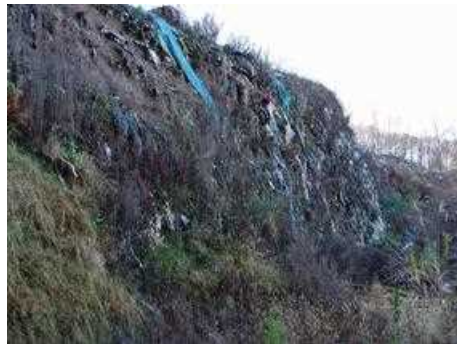
<処分場概要>

- ①埋立廃棄物が飛散・流出するおそれ
- ②処分場からの浸出水による水質汚濁のおそれ

面積 : 約7,000㎡
投棄量 : 約13万m³
埋立面積 : 約5,800㎡
