資料 1 の別添

高圧トランス・コンデンサ等について、現状の年間処理台数で処理残台数の処理が進んだとした場合の処理期間(新たな対策は含んでいない)

高圧トランス・コンデンサ等の処理の現状と遅れの原因について

日本環境安全事業株式会社

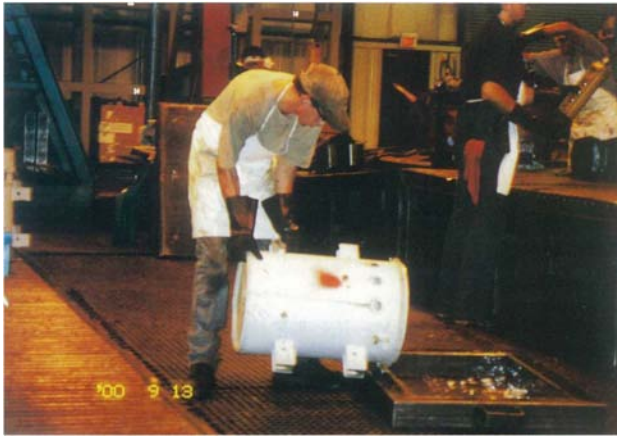
海外の場合

オープンスペースでの作業、簡易な装備のみ
(2000年 米国A社の作業場での作業状況を撮影)

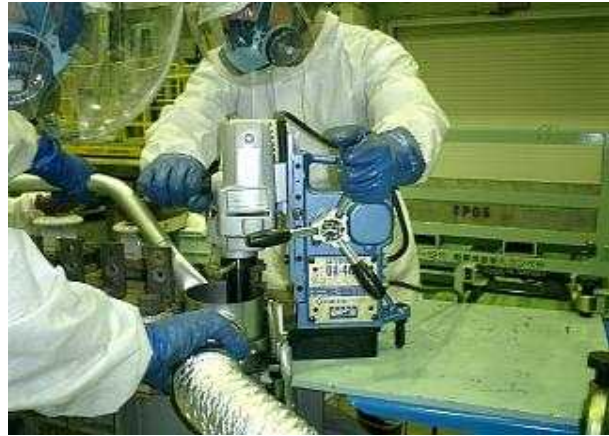
日本の場合

負圧管理を含む嚴重な閉鎖系内での作業、保護具(呼吸用保護具、化学防護服等)を着用
(JESCOの閉鎖系作業場内に入って撮影)

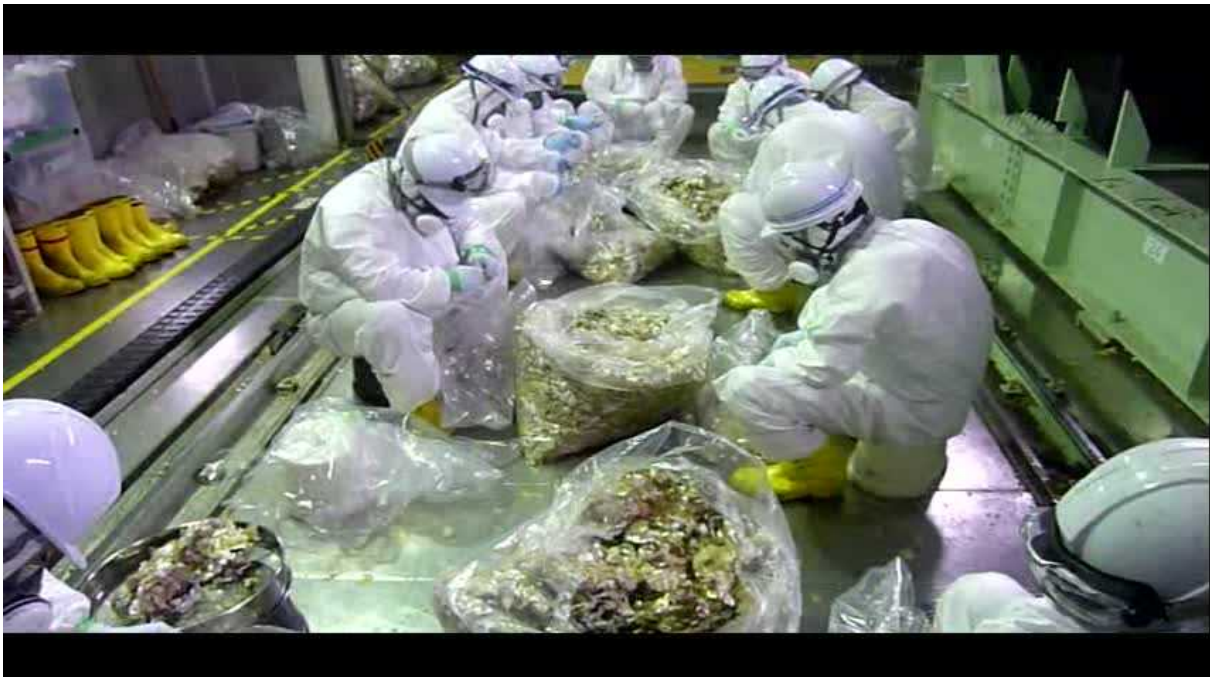
PCBが染み込んだ紙・木等の処理

(卒業できなかった紙・木等の仕分作業)

- ◆含浸物処理工程:①. 攪拌洗浄装置にて、洗浄剤を用いて洗浄し、含浸物中のPCB含有量を低減。
②. 真空加熱分離装置にて、含浸物中に残存するPCBを蒸発により分離除去。
- ◆当初設計:攪拌洗浄装置にて、40分×3回の洗浄を実施後、真空加熱分離装置にて処理。
- ◆処理実績:当初設計の処理条件(洗浄回数, 洗浄時間, 洗浄重量, 真空加熱分離処理時間等)では合格率100%を達成出来ず。(含浸物合格率:70%、プレスボードは0%)
- ◆対策:①. 部材毎の洗浄条件(洗浄回数, 洗浄時間, 洗浄重量等)及び真空加熱分離処理条件(処理時間, 処理重量)の設定を変更。
②. 攪拌洗浄工程の夜間停止から24時間連続稼働体制への移行。(約18バッチ/日→約25バッチ/日)
- ◆現状:①. 卒業判定合格率がコンデンサ素子で90~95%, プレスボード・紙等で80%まで回復したものの不安定であり、含浸物全体としての卒業判定合格率は80~90%程度。
②. 合格率向上に向けて、検討継続中。

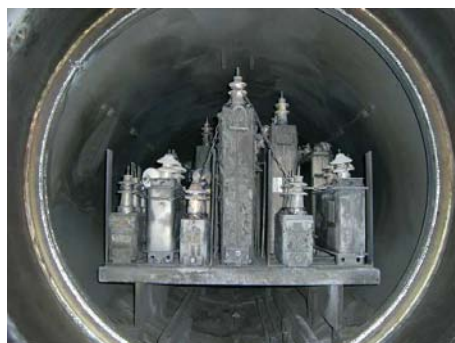
(紙を絶縁紙に使用した
コンデンサの処理後)

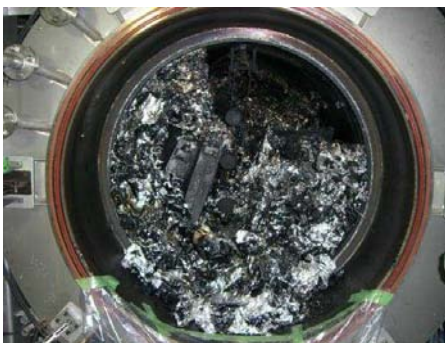
(ポリプロピレンを使用したコンデ
ンサの炉内破裂した際の状況)

◆ポリプロピレンを使用したコンデンサは、真空加熱分離装置炉内で缶体が破裂し、内部構成部材が炉内に散乱。

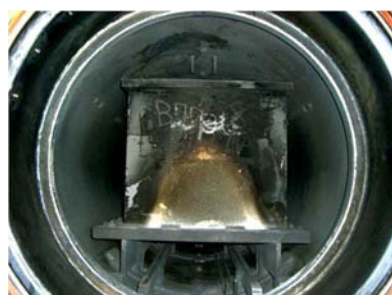
(鋼製ケースに入れての処理)

◆解体室で予めコンデンサの缶体上部に穴を開けてシールし、鋼製ケースに入れての処理に変更。

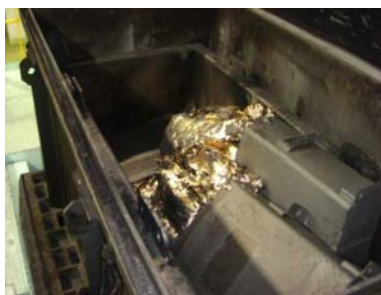
(鋼製ケース内処理後、穴から内部
構成部材がケース内に出ている)

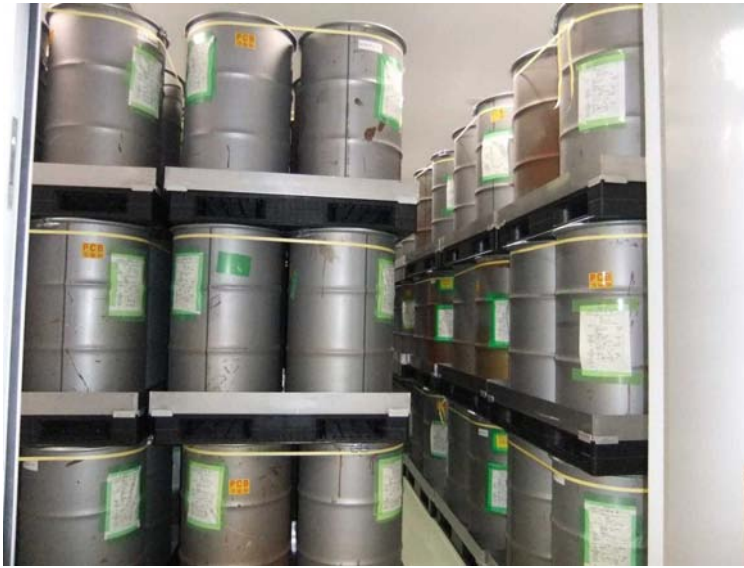
保管状況の例

粒状活性炭

化学防護服

インナー手袋

- 二次廃棄物とは
 - トランス、コンデンサ等を処理する過程で発生する、PCBに汚染された廃棄物
 - 排気処理に用いる活性炭、作業者の保護具（化学防護服、マスク、手袋等）等
 - 数ppmから数千ppmのレベルでPCBを含む。（一部、数%～数十%の濃度）
- 当初の方針
 - 事業所内で処理（プラズマ熔融処理、洗浄等）
- 現状
 - 環境対策や安全衛生対策の強化により、当初の想定よりも発生量が増加。
 - 対応 ① 現在、JESCOの外部で処理をできる者がいないため、一部事業所内で処理しているが、その他は保管をしている。
（5事業所で合計ドラム缶約15,000本分の二次廃棄物を保管中）
 - ② 保管場所の確保のため、事業所内の倉庫の建設や、外部倉庫の利用が必要となっている。
- 課題
 - 一部の二次廃棄物は事業所内で処理を行っているが、本来のトランス・コンデンサ等の処理工程に負荷をかける。
