北九州事業地域における
掘り起こし調査の先行事例

平成 30 年 10 月
環境省

平成 30 年 1 月に完了した、北九州事業地域の自治体（37 県市）による自家用電気工作物設置者を対象とした変圧器、コンデンサーの掘り起こし調査について、37 県市に対して実際に行われた掘り起こし調査の方法及び結果についてアンケート調査を実施した結果や、関係機関（地方環境事務所、産業保安監督部、電気保安協会、電気管理技術者協会、JESCO）への聞き取り結果等をもとに、現在掘り起こし調査を実施中の他の地域の自治体の参考となり得る情報を、先行事例として取りまとめた。

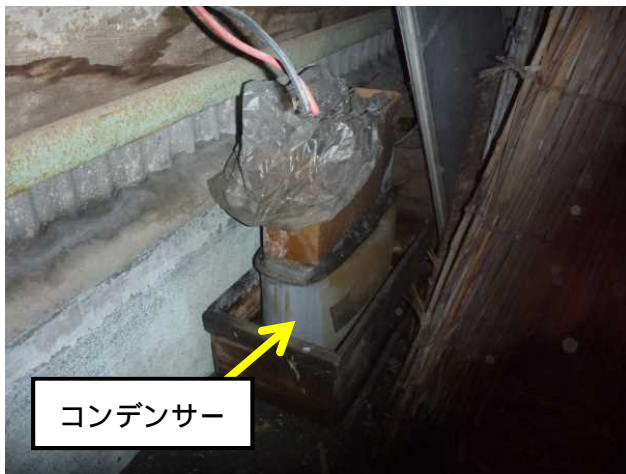
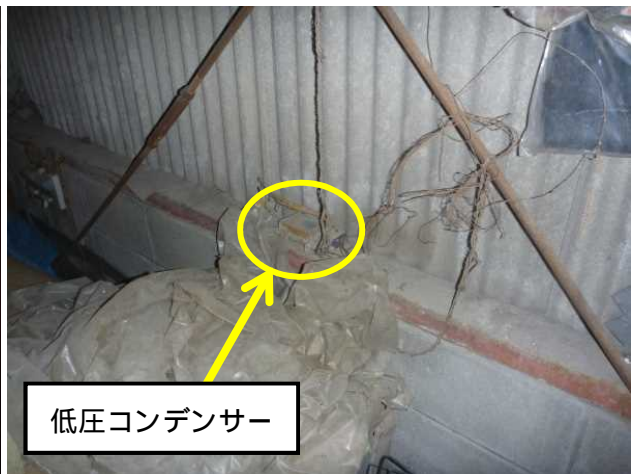
事例（１）	電気室にコンデンサーが保管されていた事例
-------	----------------------

発見機器	コンデンサー 1 台及び低圧コンデンサー 5 台（他に、微量汚染疑いの変圧器 2 台）
使用・保管の別	保管
発見場所	電気室内（設置時期：昭和 40 年代）
発見の状況	電気室壁面に立て掛けられた資材の陰に保管された状態
発見・確認の経緯	<p>掘り起こし調査の結果、昭和 40 年代前半の変圧器（微量汚染疑いの変圧器）2 台を保管しているとの回答があり、当該事業所の当初の高圧受電設備設置時期も同時期であるとの回答があったため、高濃度のコンデンサーを使用していた可能性が高いと考え、現地調査を行った。</p> <p>現地にて電気保安法人の担当者に聞き取りをしたところ、高濃度のコンデンサーはないとの回答であり、事業所の代表者に聞き取りしたところ、電気保安法人に任せており知らないとのことであった。</p> <p>電気室内を確認したところ、掘り起こし調査の回答どおり微量汚染疑いの変圧器 2 台が保管されていたが、念のため電気室内の壁面に立て掛けられた資材を撤去すると、高濃度のコンデンサー 1 台が保管されていることが判明した。また、さらに事業場内部の壁面等を調査した結果、高濃度の低圧コンデンサー 5 台を発見した。</p>
状況写真	（公表可能）

掘り起こしの留意点	電気室、特に設置時期が昭和 40 年代の古い高圧受電設備のある電気室で保管されている可能性があり、確認することが有効である。
	壁面等の資材の陰等、一見してわかりにくいところに保管されている可能性もある。

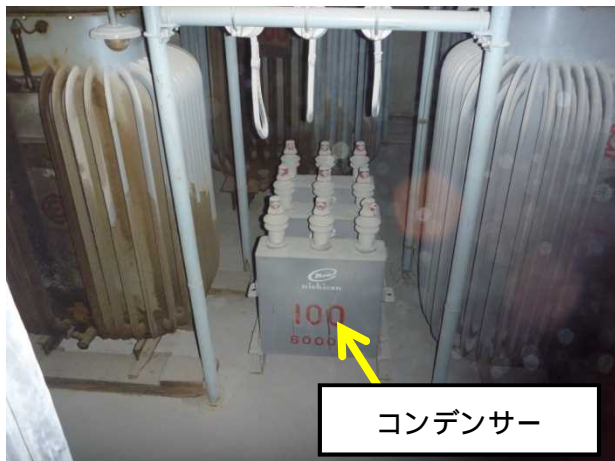
事例（２）	電気室にコンデンサーが保管されていた事例
-------	----------------------

発見機器	コンデンサー12台（他に、微量汚染疑いの変圧器等複数台）
使用・保管の別	保管
発見場所	電気室内
発見の状況	電気室内の使用機器の隙間に保管された状態
発見・確認の経緯	<p>掘り起こし調査の結果、高濃度のコンデンサー12台を保管、1台を使用中との回答があったため現地調査を行ったところ、使用中機器の隙間に高濃度のコンデンサーが保管されていた。</p> <p>この他、廃棄物となった微量疑い変圧器・同開閉器・同遮断器が電気室の空きスペースに乱雑に放置されており、高濃度のコンデンサーとともに別の場所に整理して保管するよう指導した。（継続指導中）</p>
状況写真	（公表可能）

コンデンサー

コンデンサー（周辺の変圧器は使用中）

掘り起こしの留意点	掘り起こし調査の回答があるところでも、現地調査、立入検査は有効である。
	電気室では、使用中の電気設備の隙間に保管されている可能性があり、確認することが有効である。

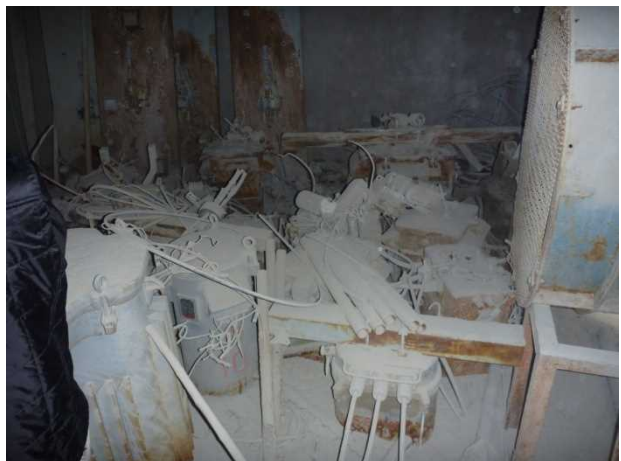
乱雑に放置された微量疑い変圧器類

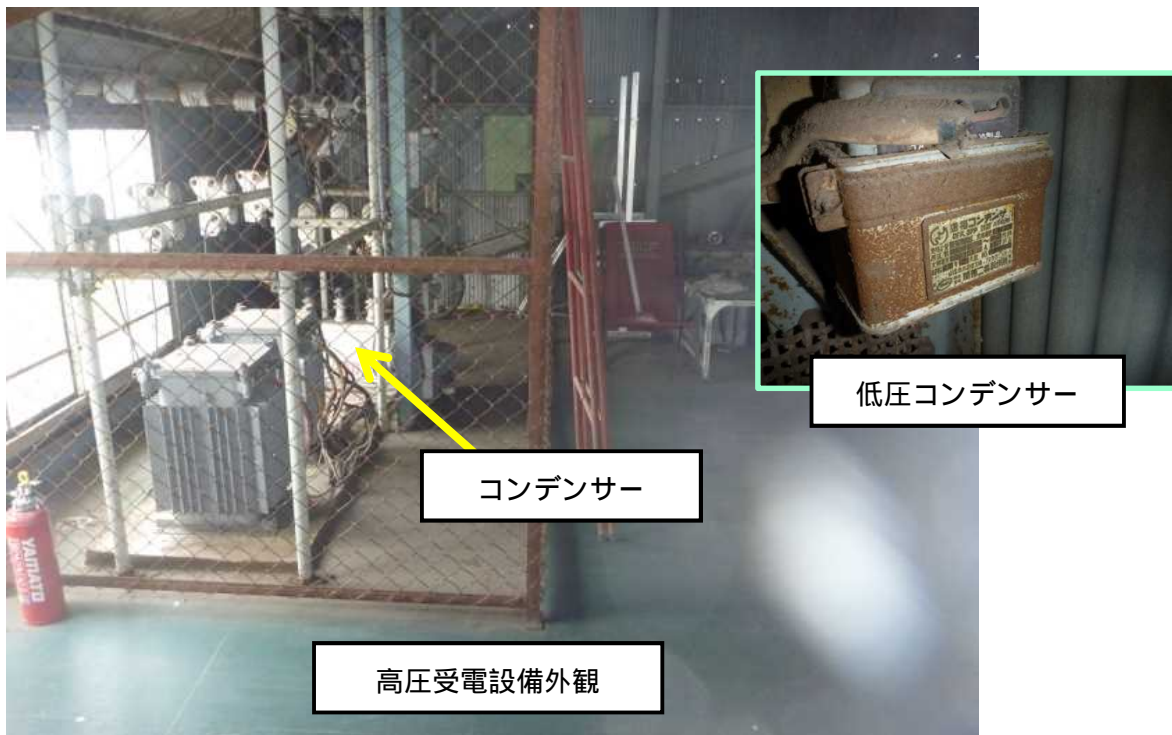
事例（３）	電気室で高濃度 PCB 含有コンデンサーが使用されていた事例
-------	--------------------------------

発見機器	コンデンサー 2 台
使用・保管の別	使用
発見場所	電気室内（高圧受電設備及び低圧配電盤）
発見の状況	高圧受電設備で使用及び低圧配電盤で保管された状態
発見・確認の経緯	<p>掘り起こし調査の回答がなく、電話にも出ないため現地調査を行ったところ、古い高圧受電設備を使用していた。</p> <p>事業所の代表者の立会の下、稼働中の高圧受電設備のコンデンサーの銘板を写真で撮影して確認したところ、高濃度のコンデンサーであることが判明した。</p> <p>また、工場内部の低圧配電盤を確認したところ、高濃度の低圧コンデンサー 1 台を保管していることが判明した。</p>
状況写真	（公表可能）

掘り起こしの留意点	掘り起こし調査の回答がないところへの現地調査、立入検査は有効である。
	PCB についての認識がないか不十分である事業所に保管されている可能性が高いので留意が必要である。

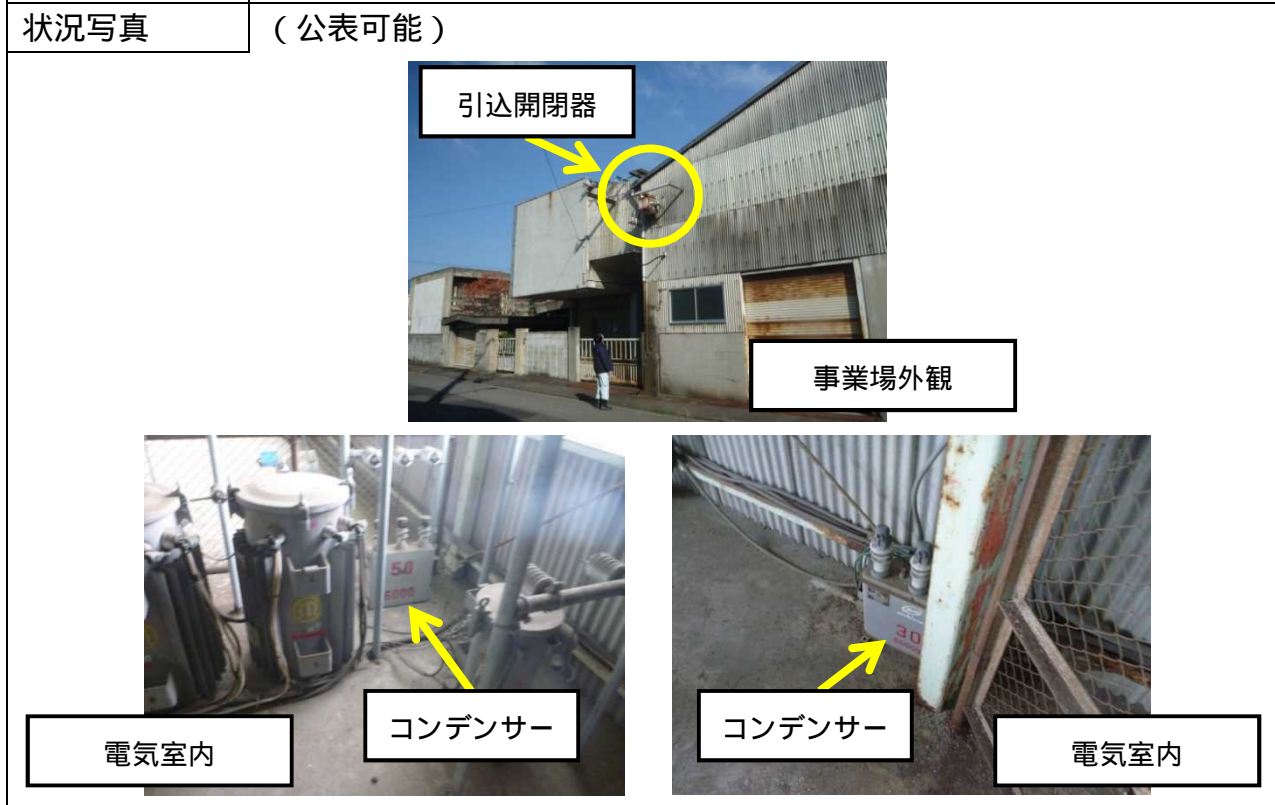
事例(4)	電気室にコンデンサーが残置されていた事例
-------	----------------------

発見機器	コンデンサー2台(他、他微量汚染疑いの変圧器7台、開閉器2台)
使用・保管の別	保管(廃止状態)
発見場所	廃工場の電気室内
発見時の状況	高圧受電設備が使用されず残置された状態
発見・確認の経緯	<p>電気絶縁物処理協会の台帳を基に現地調査を行ったところ、高圧受電設備が残っていると思われる廃工場を確認した。</p> <p>法務局で登記簿謄本を取得後、所有者と接触して事情を説明し、了承を得た上で廃工場内の電気室を調査したところ、コンデンサー2台を発見した。この他、他微量汚染疑いの変圧器7台、開閉器2台を発見した。</p> <p>なお、当該高圧受電設備については、掘り起こし調査の対象外(自家用電気工作物設置者データなし)。</p>

掘り起こしの留意点	高圧電気の引込線が見られる廃工場では、高圧受電設備が放置されている可能性があり、確認することが有効である。
	管理者が不在の廃工場については、登記簿謄本を取得する等して所有者を確認することが有効である

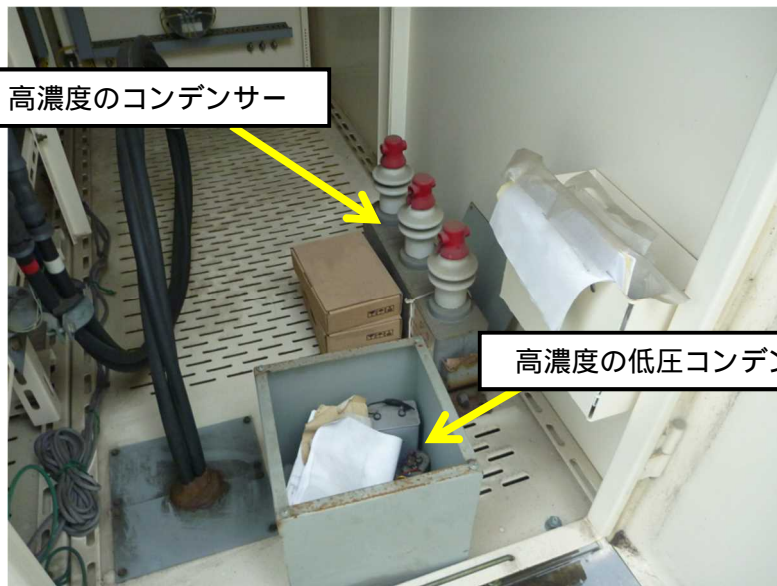
事例（６）	キュービクルにコンデンサーが保管されていた事例
-------	-------------------------

発見機器	コンデンサー 1 台及び低圧コンデンサー 12 台（他、濃度不明の低圧コンデンサー 2 台）
使用・保管の別	保管
発見場所	屋外キュービクル内
発見の状況	使用中の屋外キュービクル内で保管された状態
発見・確認の経緯	<p>掘り起こし調査の結果、高濃度コンデンサー 1 台、濃度不明コンデンサー 14 台を保管しているとの回答があったため、現地調査を行ったところ、キュービクル内に高濃度のコンデンサー 1 台及び高濃度の低圧コンデンサー 12 台を発見した。この他、濃度不明の低圧コンデンサー 2 台も発見した。</p> <p>事業者の担当者に事情を聞いたところ、「前任から『県には報告しているから大丈夫』と聞いていたので、届出していると思っていた。」とのことであった。</p> <p>電気保安法人の担当者に事情を聞いたところ、「担当を引き継いだ際には既に保管されていたので、前任が既に届出していると思っていた。」との認識であった。</p>

掘り起こしの留意点	掘り起こし調査の回答があるところでも現地調査、立入検査は有効である。
	長期間の保管の間に前任者との引継ぎが滞る場合があることに留意が必要である。

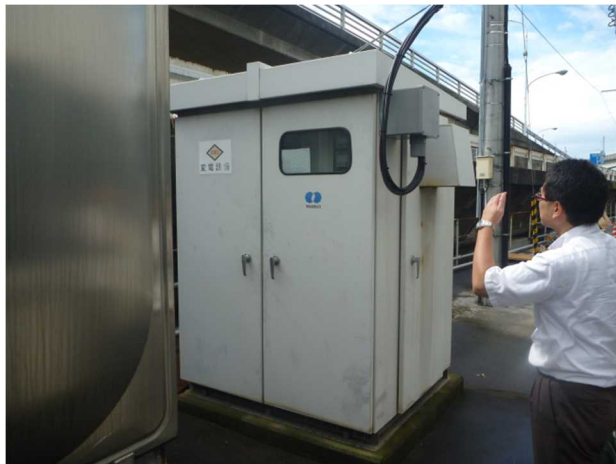
発見機器	コンデンサー 2 台
使用・保管の別	保管
発見場所	屋外キュービクル内
発見の状況	使用中のキュービクル内に保管された状態
発見・確認の経緯	<p>掘り起こし調査の回答はなかったが、電気絶縁物処理協会の台帳を基に現地調査を行ったところ、台帳情報では生コン工場が建っていたこととなっている敷地に物流倉庫が立地していた。事業所の責任者の立会の下、物流倉庫が使用しているキュービクル内部を確認したところ、コンデンサー 2 台を保管していることが判明した。</p> <p>事業所の責任者は全く知らなかったとのことであり、電気主任技術者に電話で事情を聴くと「あったような気がする」との認識であった。生コン工場の関係者がコンデンサー 2 台をキュービクル内に保管し、生コン工場が倒産・解体後に現在の物流会社が保管し続けていたものと思われる。</p>

キュービクル外観

掘り起こしの留意点	倒産・解体後に事業所が引き継がれた場合には、引継ぎが適正に行われず事業者が認識しないまま保管されている可能性があり、確認することが有効である。
	屋外のキュービクル等、保管事業者が普段立ち入らない場所に保管されている可能性があり、確認することが有効である。

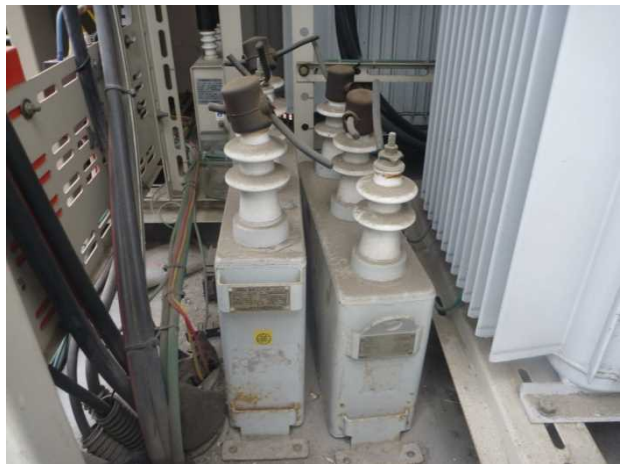
コンデンサー保管状況

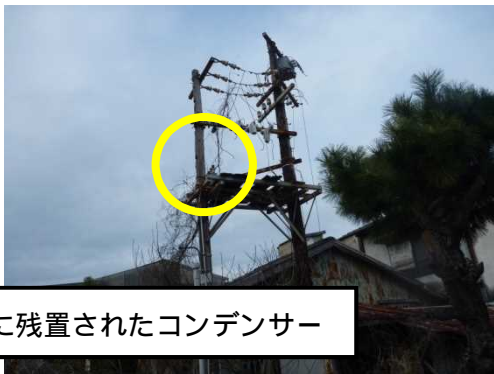
発見機器	コンデンサー1台(他、微量汚染疑いのコンデンサー1台)
使用・保管の別	保管(廃止状態)
発見場所	廃工場の開放形(柱上)の高圧受電設備内
発見時の状況	高圧受電設備が使用されず残置された状態
発見・確認の経緯	<p>電気絶縁物処理協会の台帳を基に現地調査を行ったところ、高圧受電設備が高所に残置されている廃工場を確認した。</p> <p>関係者に対して工事業者等に依頼してコンデンサーを下に降ろすよう指導し、後日再度訪問して当該コンデンサーの銘板を確認したところ、高濃度のPCB廃棄物であることが判明した。</p> <p>この他、地上に野ざらしになった微量汚染疑いのコンデンサーも確認した。</p> <p>なお、当該高圧受電設備については、掘り起こし調査の対象外(自家用電気工作物設置者データなし)。</p>

高所に残置されたコンデンサー

掘り起こしの留意点	高圧受電設備は、室内に限らず、屋外の電柱上の高所に設置されていることがある
-----------	---------------------------------------

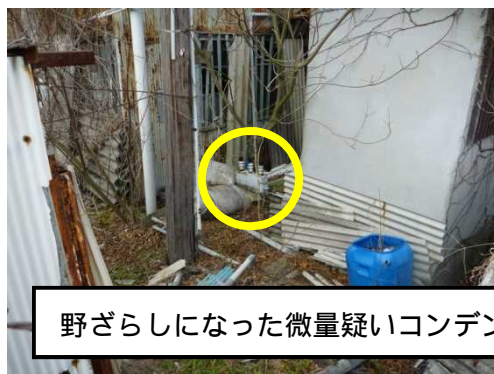
野ざらしになった微量疑いコンデンサー

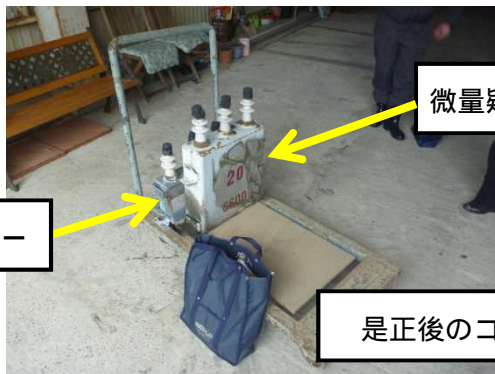
高濃度コンデンサー

微量疑いコンデンサー

是正後のコンデンサーの保管状況

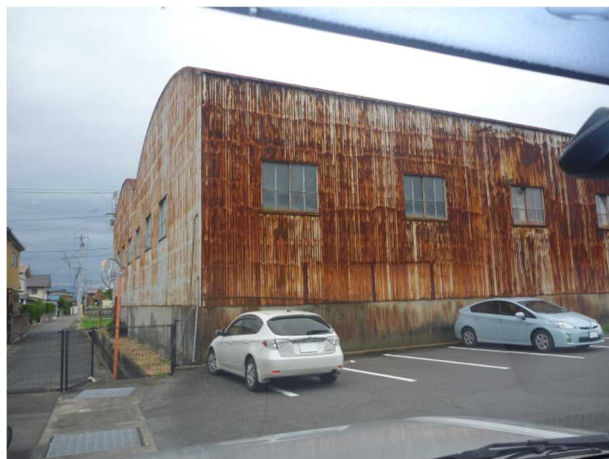
発見機器	コンデンサー 1 台（他、微量汚染疑いの変圧器 3 台）
使用・保管の別	保管（廃止状態）
発見場所	廃工場の解放形の屋外高圧受電設備
発見時の状況	高圧受電設備が使用されず残置された状態
発見・確認の経緯	<p>職員が道路を通行中、道路沿いの古い工場で高圧受電設備が残置されていることを確認したため、現在当該工場の事務所で事業活動を行っている会社の関係者の了承の下、銘板情報を確認したところ、高濃度 PCB 廃棄物（コンデンサー）1 台が残置されていることが判明した。この他、微量汚染疑いの変圧器 3 台も発見した。</p> <p>なお、当該高圧受電設備については、掘り起こし調査の対象外（自家用電気工作物設置者データなし）。</p>
状況写真	（公表可能）

事業場外観

掘り起こしの留意点	廃工場であっても、外部から高圧受電設備が確認できる場合には確認することが有効である。
	工場を廃止しても関係する事務所に営業している可能性もあり、関係者の了承を得た上で調査できる可能性がある。

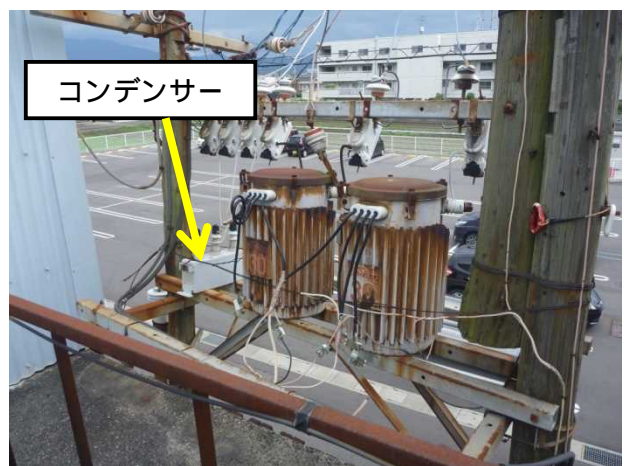
コンデンサー

高圧受電設備

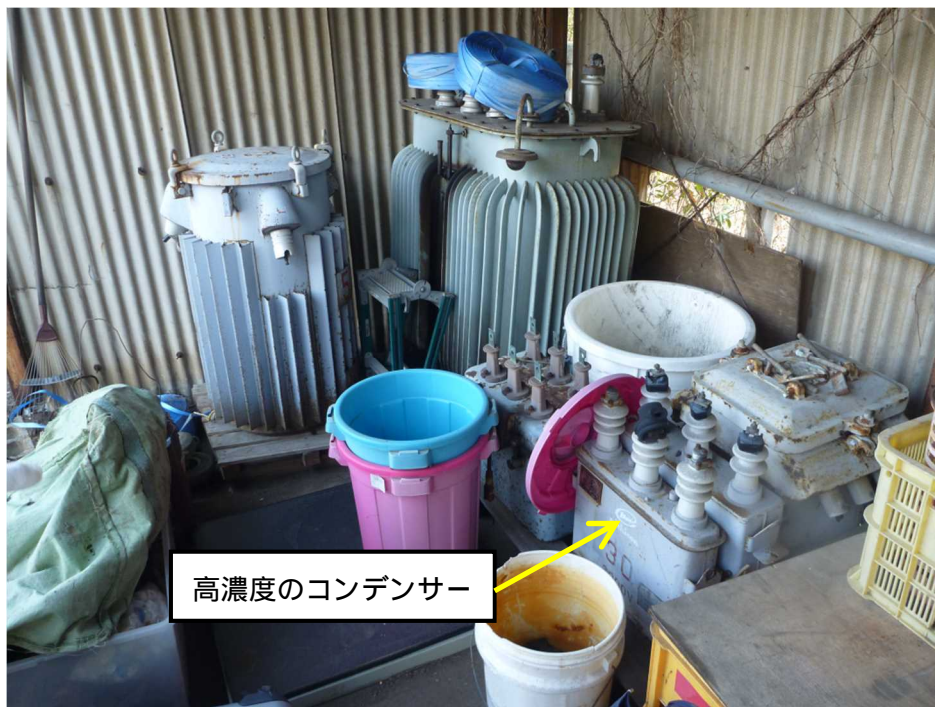
事例(12)	倉庫にコンデンサーが保管されていた事例
--------	---------------------

発見機器	コンデンサー 1 台 (他、微量疑い変圧器 2 台・同コンデンサー 1 台・同開閉器 1 台・同遮断器 1 台)
使用・保管の別	保管
発見場所	屋外倉庫内
発見の状況	屋外倉庫内で保管された状態
発見・確認の経緯	<p>掘り起こし調査の回答はなかったが、電気絶縁物処理協会の台帳を基に現地調査を行い、現在事業活動を行っている事業所の代表者に PCB 廃棄物等の有無について確認を行ったところ、「変圧器やコンデンサーを保管しているが、処分方法が分からず困っていた。」との返答があった。</p> <p>倉庫内に保管されているものを確認したところ、高濃度のコンデンサー 1 台を発見した。この他、微量汚染疑いの変圧器 2 台、コンデンサー 1 台、開閉器 1 台、遮断器 1 台を発見した。</p>
状況写真	(公表可能)

掘り起こしの留意点	事業者には、保管しているが届出や処分方法が分からず困っている者が存在する可能性もある。
-----------	---
