# 北九州事業地域の変圧器・コンデンサー等の 処分期間後における先行的取組事例

令和元年10月

環境省 環境再生・資源循環局

ポリ塩化ビフェニル廃棄物処理推進室

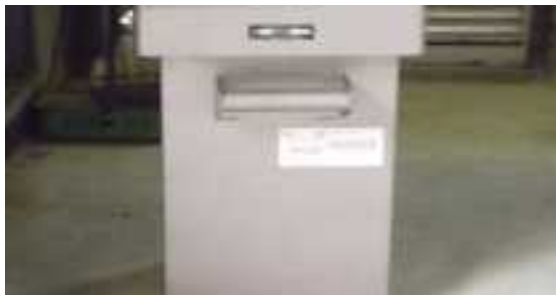
医療用レントゲン装置

経緯
1	解体予定の病院の内部を確認中に、1970年製のレントゲン装置と高電圧発生装置2台を発見し、高電圧発生装置の製造メーカーに照会し高濃度と判明。
2	揚水ポンプ室の定期点検で、既に廃止された高圧機器を発見。当該ポンプ室は高圧受電しておらず、機器の由来は不明。
3	事業者が、エレベータの制御盤内部に残されていたコンデンサーを発見して、管理会社に連絡した結果、5kgの高濃度コンデンサーと判明。現保管者が建物を購入した時点で、既に廃棄物。
4	空港にて閃光装置に内蔵されたコンデンサーにPCBが使用されていることを発見。
5	文科省から、北九州エリアの高専で「溶接機・X線装置・展示品の電気機器」から高濃度コンデンサーが発見されたとの連絡があり、これを受けて、特に「溶接機・X線装置・展示品の電気機器」に着目して学内に周知を行った結果、溶接機に高濃度コンデンサーが含まれている可能性があるとの報告があり、確認したところ高濃度と判明。

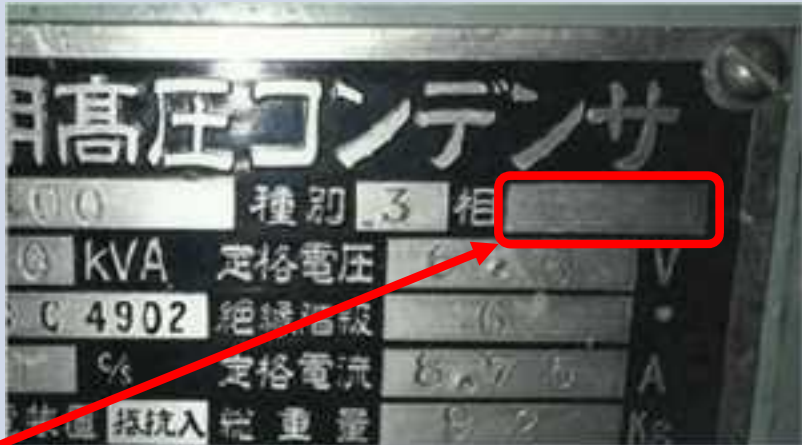
場所	対象物	発見経緯	対応	銘板写真
公共団体	コンデンサー	低濃度またはNon PCBかの分析を行ったところ高濃度PCBであったことが判明。	メーカーへの問い合わせ、コンデンサー本体の調査を行ったところ、高濃度PCBコンデンサーに別のメーカーの銘板を貼り替えたものと判明。 ※銘板にシリアル番号なし。

- 銘板だけ新しいものが付いている、不自然なキズ、不自然な塗装の剥がれがある場合は疑わしい。
- 銘板から高濃度ではないと判断された機器で、低濃度の可能性があるものについて、銘板の状態が疑わしい場合に高濃度PCBが使用されている場合がある。

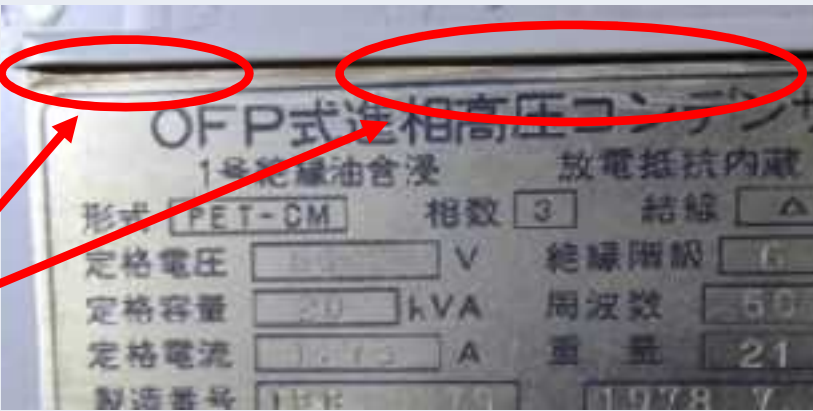
製造業	コンデンサー	設備老朽化のため機器の更新をするにあたり、電気保安協会より分析するよう指導があったため、分析を実施したところ高濃度PCBの使用が判明。	メーカー鑑定の結果、銘板の貼り替えの疑いがあると判断。 ※銘板上部に不自然なキズあり。

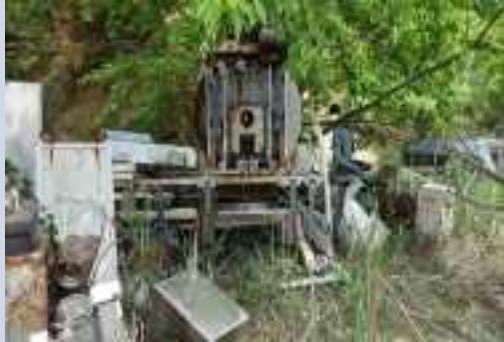
場所	経緯	写真・特記事項
1	金属スクラップ	<ul style="list-style-type: none"><li>● 平成30年5月、金属くず回収業者の事業場で、多数の廃レントゲン装置が保管されていることを確認(廃レントゲン装置の一部に高濃度PCB使用コンデンサーが内蔵されていた)。</li><li>● 関係者への調査の結果、当該廃レントゲン装置の保管事業者はレントゲン販売業者であり、レントゲン販売業者の解散後に関係者から金属くず回収業者が、その他機器等と合わせて買い取ったものであることが判明。</li><li>● 保管事業者であるレントゲン販売業者は、平成9年に解散及び閉鎖していたため、保管事業者不存在として、代執行を実施。</li></ul>	<ul style="list-style-type: none"><li>● 保管事業者の解散及び閉鎖により、保管事業者不存在で代執行を実施した事例。</li></ul> <p>X線照射装置本体</p>

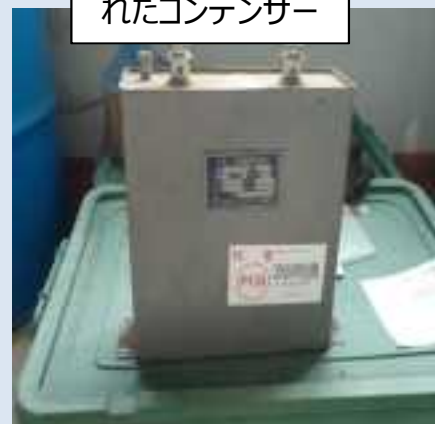
溶接機に内蔵されたコンデンサー

溶接機に内蔵された高濃度PCB含有コンデンサー 2台  
X線回折装置 1台

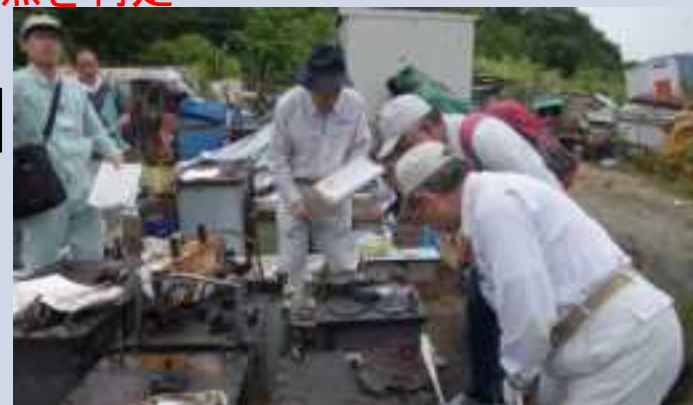
機器の確認作業

- X線照射装置メーカーの工業団体に高濃度PCB使用コンデンサーの該否判定を依頼
- 廃レントゲン装置からコンデンサーを取り出し、銘板から高濃度PCB使用の有無を判定

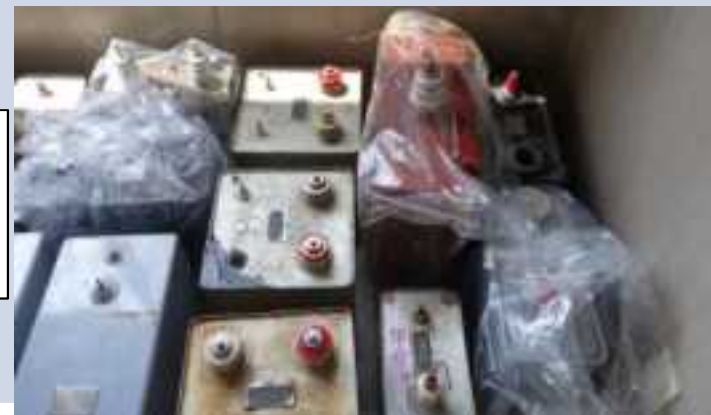
保管庫内に収納したコンデンサー（漏えい機器はポリ袋に収納）

- 不明品の油を採取して分析
- 漏えい箇所を補修し、JESCO搬出に向けて荷姿登録作業・梱包等を実施

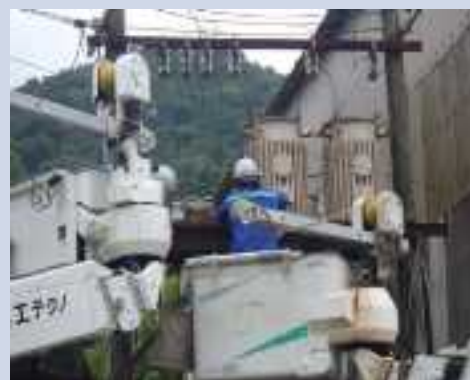
取り外し作業

- **電気工事会社へ高所作業車を手配し**、廃工場の開放型（柱上）高圧受電設備に設置された高濃度PCB入りコンデンサー1台を取り外して適正に保管

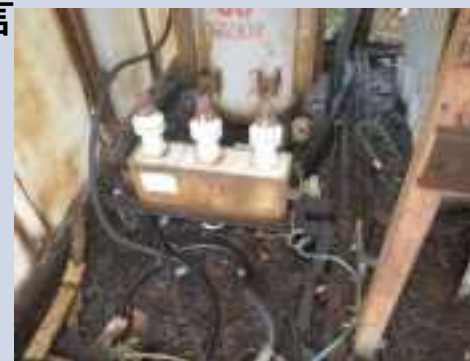
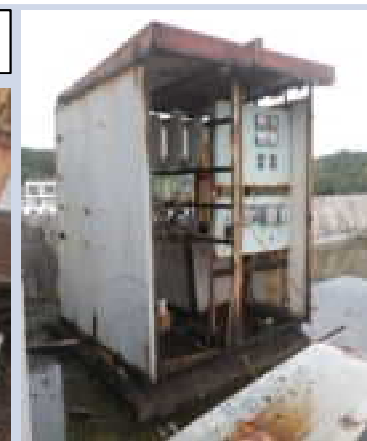
- 廃業したホテルの屋上に、液じみ跡がある高濃度PCBコンデンサーが設置されていた。
- 改善命令期限内に処理が行われなかったため行政代執行を実施した。

- **漏れ・しみ箇所**の特定
- **補修、搬出**のための助言
