## PCB 廃棄物対策に関する調査（都道府県市へのアンケート）結果

### <調査対象>

都道府県、PCB 特措法第 19 条第 1 項に規定する政令市（全 129 自治体）

令和 3 年 1 2 月

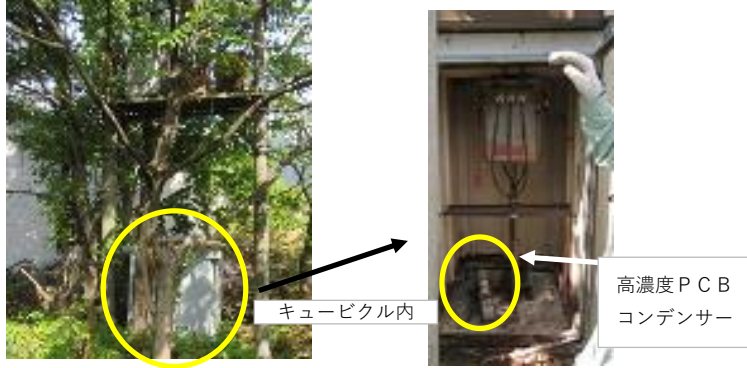
秋 田 県	発見機器	コンデンサー	使用・保管の区別	保管
	発見場所	競売により購入した土地に残置されていたキュービクル内		
	発見状況	施錠され放置されていたキュービクル内を確認し発見		
	発見・確認の経緯	P協台帳に記載のあったコンデンサー1台について掘り起こし調査を行った。台帳に記載のある法人は既に閉鎖されていたため、現在の土地の管理者（競売により購入。一部を資材置き場として使用中。）の了承を得て敷地内を調査した。 資材置き場としては未使用の区画（木が生い茂っている）から、柱上にコンデンサー3台と変圧器3台、キュービクル内にコンデンサー1台と開閉器1台を発見した。銘板確認の結果、キュービクル内のコンデンサー1台が高濃度PCB機器に該当した。		
	状況写真

掘り起こしの留意点	P協データは可能な限り精査しておく必要がある。

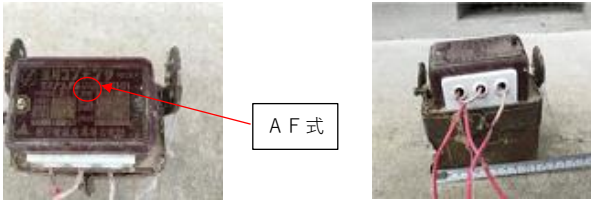
富 山 県	発見機器	コンデンサー	使用・保管の区別	保管
	発見場所	農家の倉庫		
	発見状況	倉庫内にて保管		
	発見・確認の経緯	<ul style="list-style-type: none"> <li>・農業機器の点検を行う農機メーカーの担当者から、農家に置かれていた200V三相誘導電動機にコンデンサーがついており、PCB含有の疑いがある旨の連絡があった。</li> <li>・添付された写真の銘板を確認すると高濃度PCB含有機器（3kg未満 低圧進相コンデンサ）に該当することが発覚した。</li> <li>・当該農家はPCB含有機器の掘り起こし調査の対象外であった。</li> <li>・現在、農機メーカーの担当者経由で、当該農家への接触を試みている。</li> </ul> <p>なお、上記発見事例があったことから、農業部局とも連携し、農協の各支店や農機メーカーに低圧進相コンデンサーに関する注意喚起のチラシを配布した。</p>

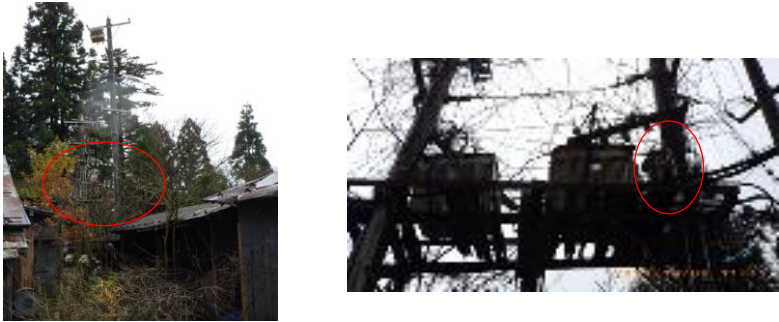
新潟県	発見機器	コンデンサー	使用・保管の区別	保管
	発見場所	屋外に設置された櫓の上部		
	発見状況	屋外で容器等を用いずに保管されていた。		
	発見・確認の経緯	当該事業場には高濃度PCB廃棄物であるコンデンサーが設置との届出が平成22年にあったが、それ以降廃業により届出が出ていない状態であった。令和3年に事業場内のキュービクルを確認したが当該機器は内部に存在せず、周辺を調査したところ、屋外で変圧器等が設置された櫓の上部にコンデンサーがあることを確認。銘板の写真撮影により高濃度PCB廃棄物であることを確認。漏れ、重量等の確認には業者委託により地上に降ろす必要あり。		
	状況写真

掘り起こしの留意点	通常コンデンサーは屋内に設置される事例が多いが、そうではない場合もあり得ることに留意が必要。保管事業者が対応しない場合、濃度、重量等の確認には高所作業の費用を要する。

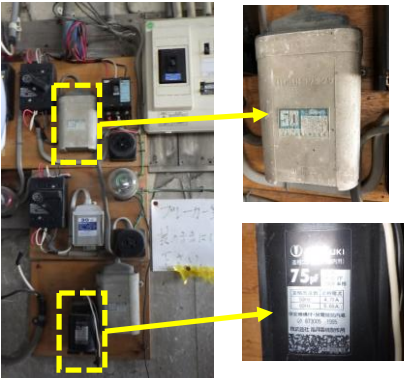
秋田県	発見機器	コンデンサー	使用・保管の区別	保管
	発見場所	廃自動車整備工場内の配電盤		
	発見状況	配電盤に取り付けられたままの状態		
	発見・確認の経緯	廃自動車整備工場での安定器掘り起こし調査（現地調査）において、配電盤に複数の低圧進相コンデンサー（計5台）がそのまま残っていたことから、製造年やメーカーウェブサイトからPCBの有無を確認した。その結果、低濃度疑い機器とPCB非含有機器が混在していることが分かった。		
状況写真

<p>低圧進相コンデンサー</p> <ul style="list-style-type: none"> <li>・MP液体放電抵抗内蔵</li> <li>・型式：TLM-M 2050TPR</li> <li>・メーカー：東京芝浦電気（株）</li> <li>・製造年：1974年 ・低濃度疑い</li> </ul>	
掘り起こしの留意点	古い工場や作業場については、配電盤に高濃度PCB機器や低濃度PCB疑い機器が残っている可能性が高いことから、幅広く周知することが必要である。

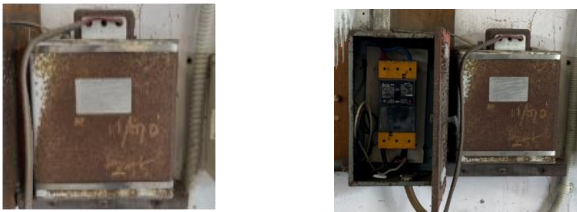
北九州	発見機器	コンデンサー	使用・保管の区別	使用
	発見場所	バス整備場内の低圧動力盤の横		
	発見状況	使用可能な状態であったが長い間使用されず現場にあった。		
	発見・確認の経緯	事業者の過去の高濃度PCB調査は、高圧受電設備のみを対象としており低圧動力盤内は調査の対象にしていなかった。関連会社で低圧動力盤内に高濃度PCB含有コンデンサーが発見されたため、低圧動力盤内を対象として調査したところ、低圧動力盤の横に銘板不明のコンデンサーが発見された。分析したところ低濃度PCB含有であることが判明した。		
状況写真

掘り起こしの留意点	高圧受電設備は調査対象となりやすく、規模の小さい低圧動力盤は調査が後回しになる。また、小さく、劣化しているため存在が分かりにくく見落としがちであり注意が必要。
