干潟の減少(浄化機能の低下)

(5) 湾内の水質

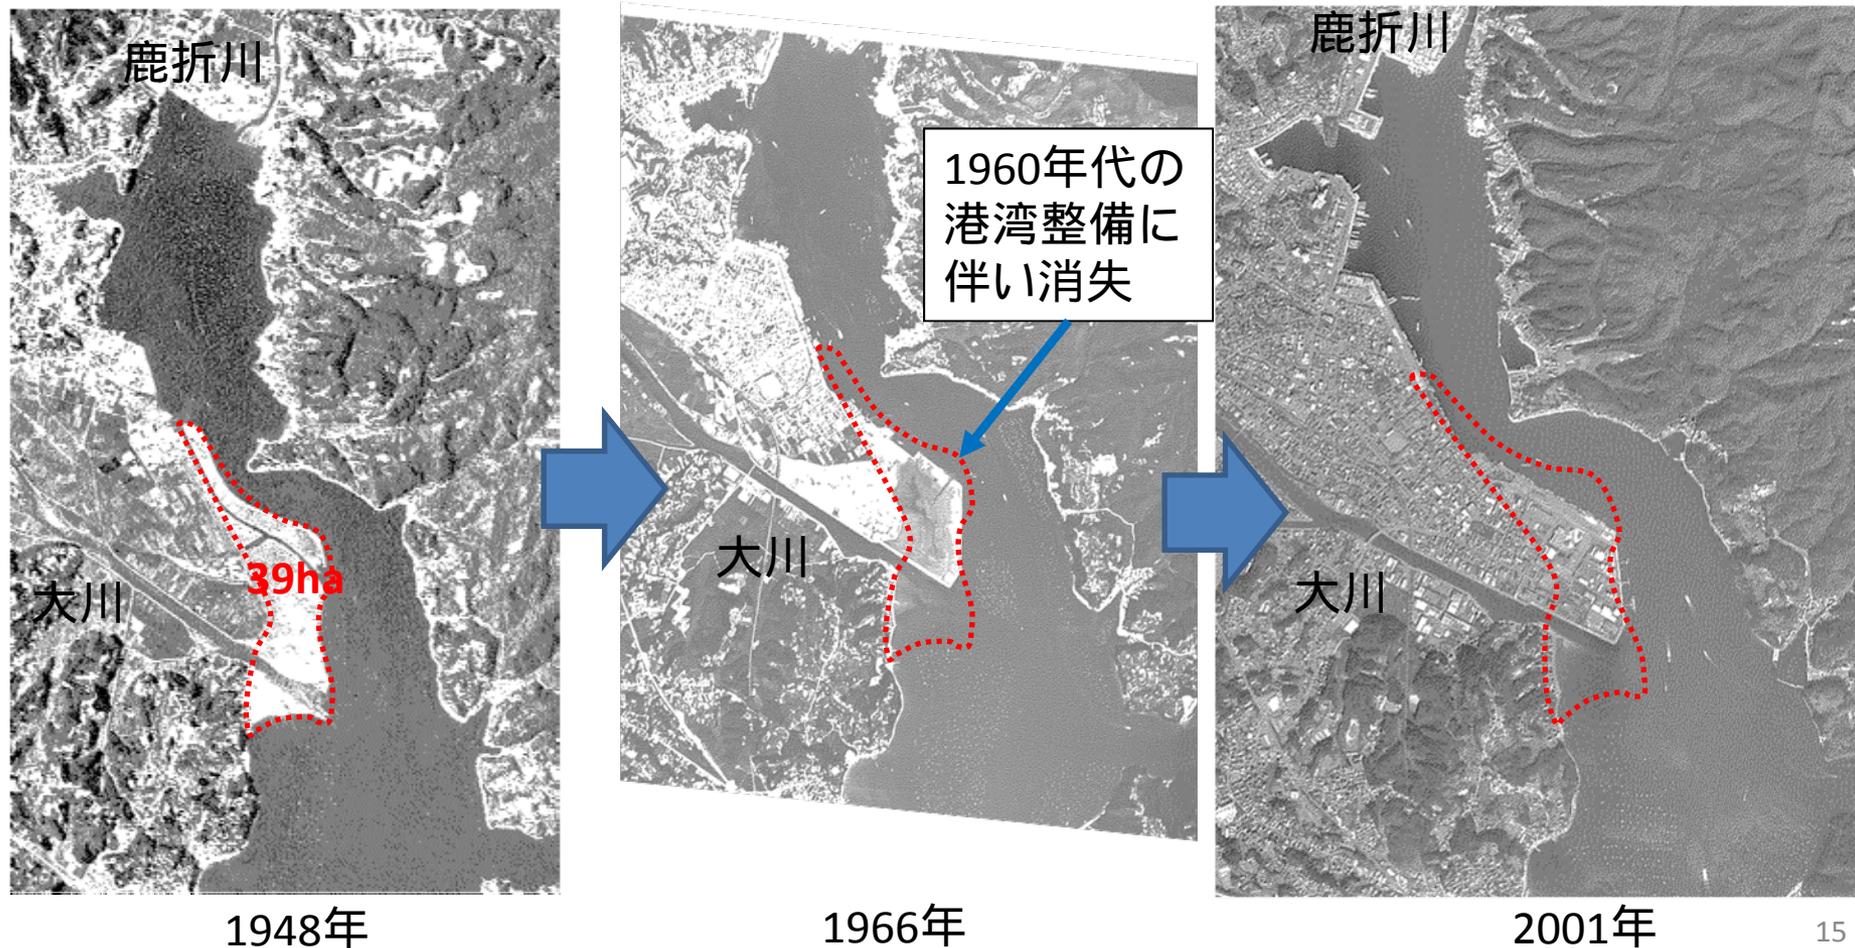
- 1948年には、大川河川河口に約39haの干潟が存在していたが、1960年代の港湾整備に伴い消失している。

航空写真から読み取り

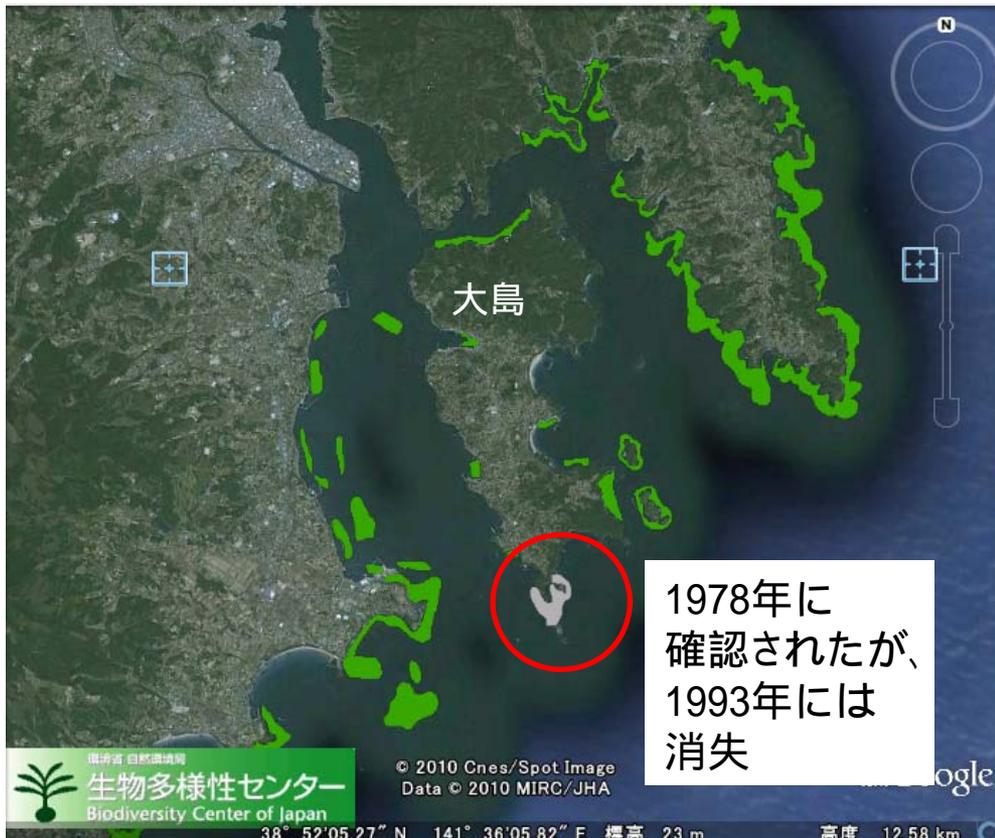
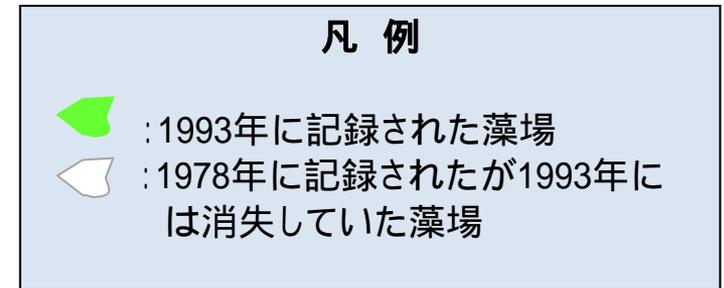
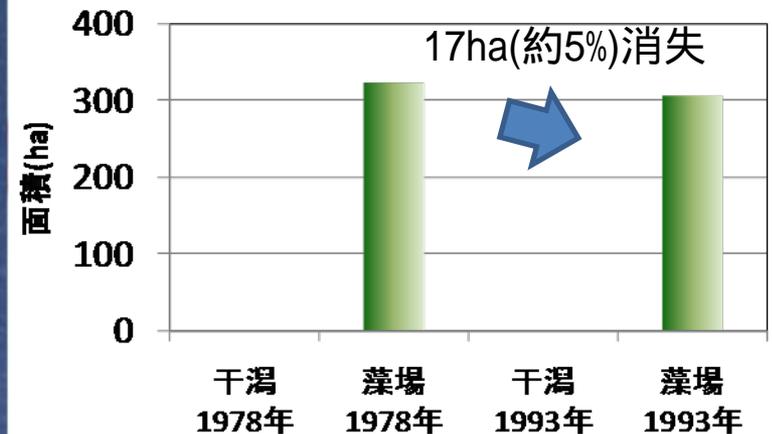
干潟と藻場の面積

- 藻場は湾中央～湾口の沿岸で確認されている。
- 1978年～1993年の間に大島南の藻場が消失している。
- 1970年代後半以降は、藻場は大きく減少していない。
- 消失した藻場が外洋に面しており、湾内の物質循環への寄与は不明

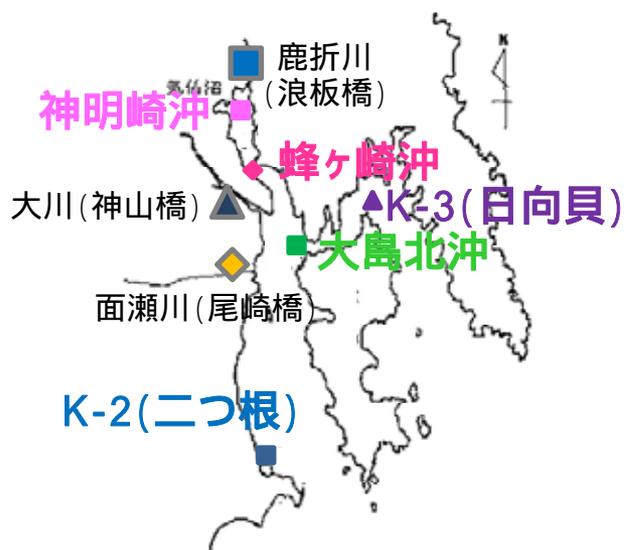
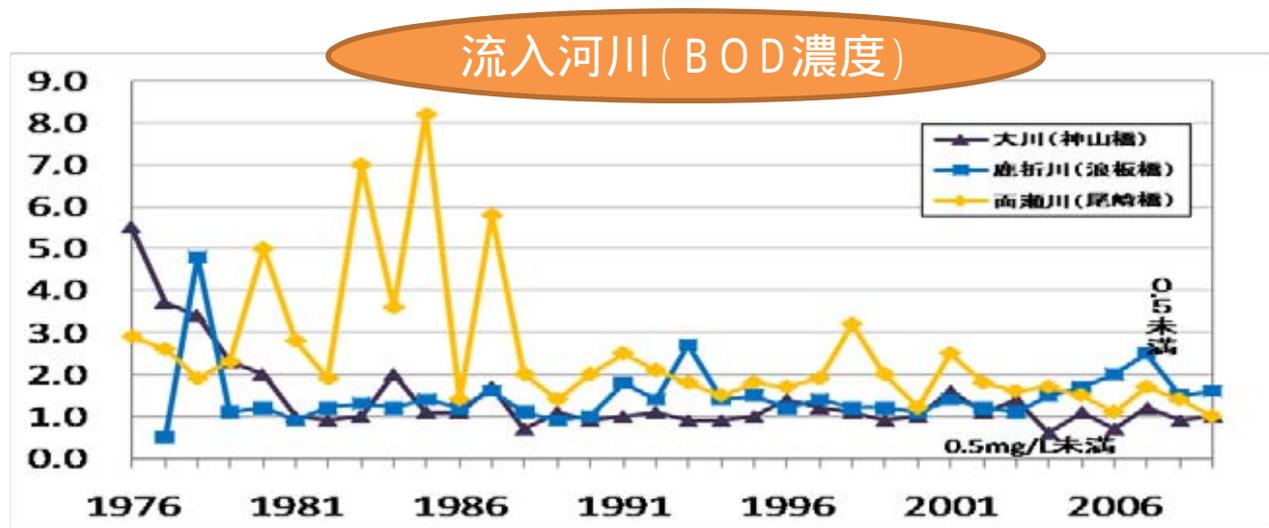
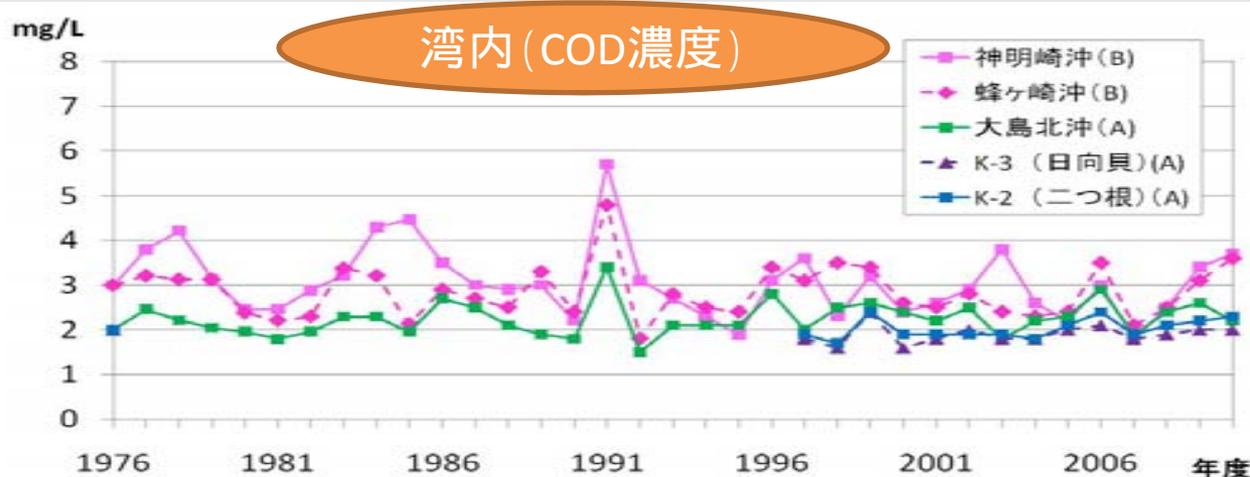
湾内の有機物の推移 (BOD, COD75%値)

- 1970年代後半以降、湾内の水質に経年的な大きな変化はみられない。
- 流入河川の水質との明瞭な関係性はみられない。

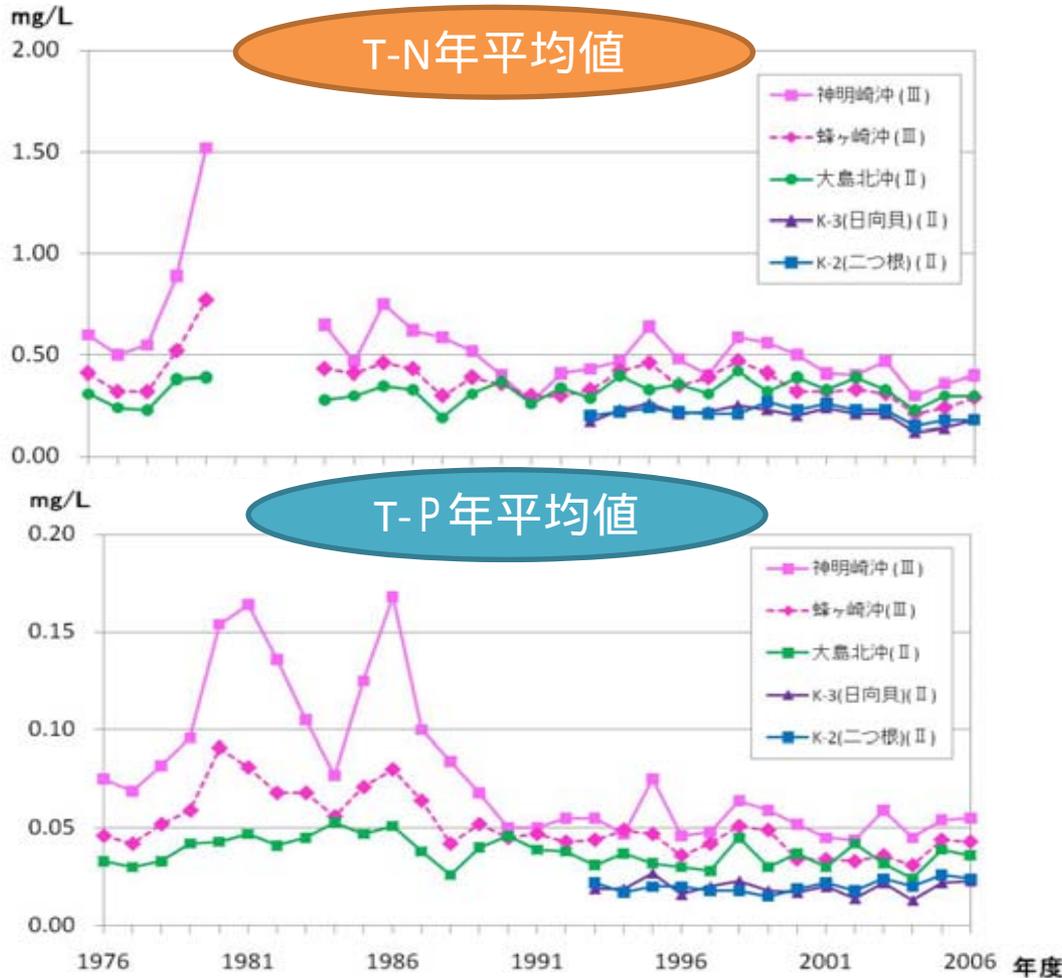
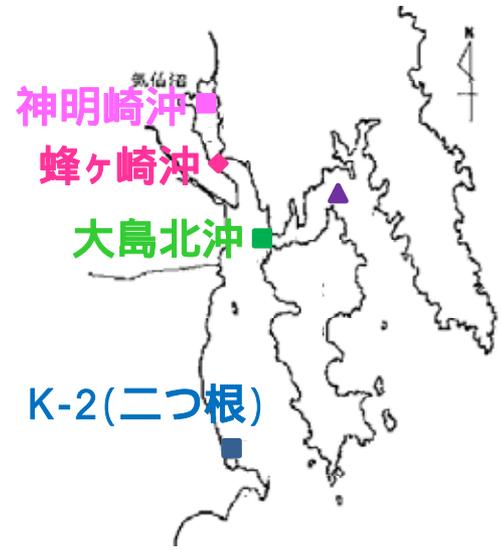
窒素、リン濃度の推移

- T-N:1970年代後半に高く、その後減少傾向である。
- T-P:1970年代後半～1980年代に高く、その後減少し1990年代以降安定して推移している。
- T-N,T-P共に湾奥が高く、湾中央から湾口にかけて低下する。

湾奥：神明崎沖、蜂ヶ崎沖
 湾中央：大島北沖
 湾口：K-2(二つ根)
 東湾：日向貝

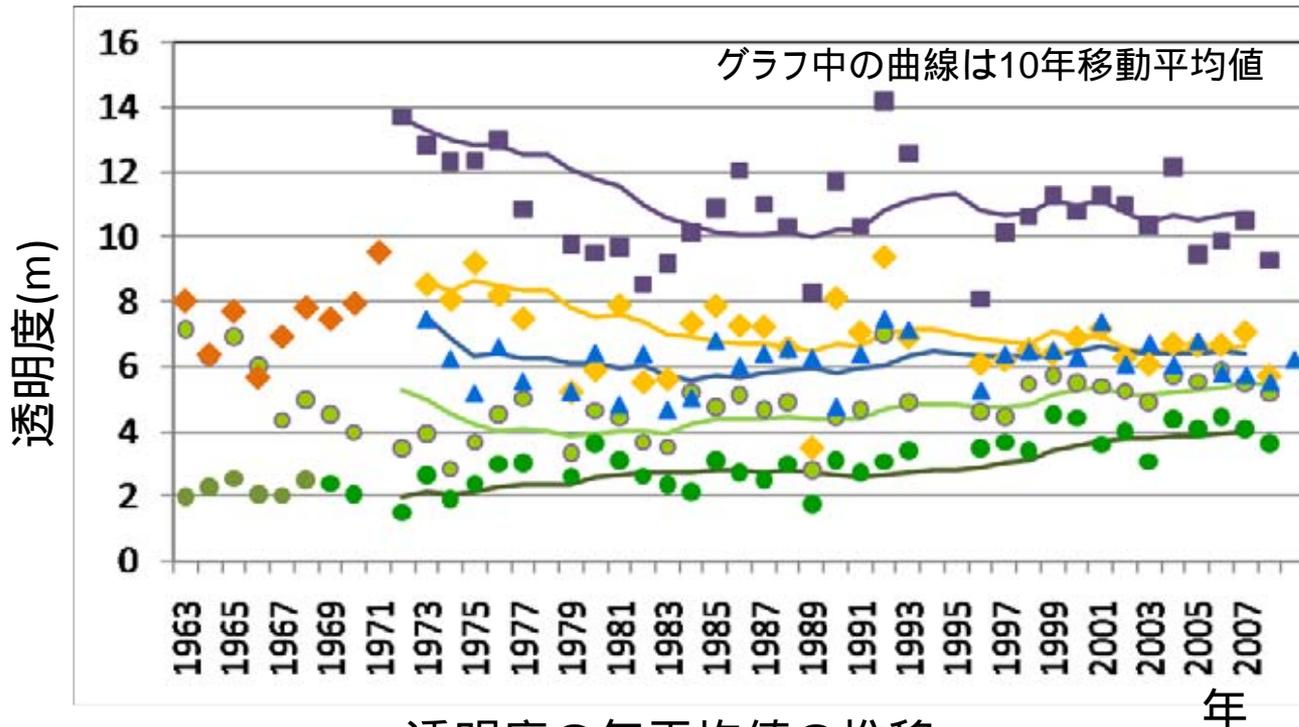
透明度の年平均値の推移

- ・湾奥(大浦)では1960年代前半には透明度が約2mと低く、湾央(梶ヶ浦、松岩)、東湾(日向貝)では1960～1970年代にかけて透明度が低下傾向であった。
- ・1970～1980年代以降は透明度が改善しつつある。
- ・湾央、東湾は1970年～80年代に低下し、現在は横ばいで推移している。

大浦、松岩の1963年～1970年の値については、
近傍の値を参考として示した(地点は地点図を参照)

1991年3月まで:原則月1回調査
1991年4月以降:偶数月1回調査
