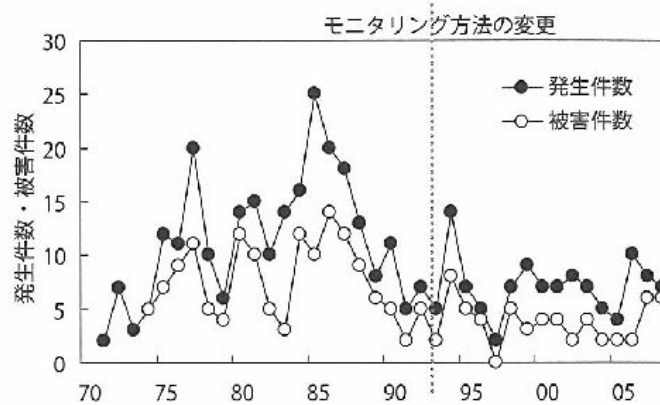
図 9.4.1 三河湾における苦潮発生件数・被害件数の推移

苦潮の発生件数は、1980年頃に多かったが、その後減少し、1990年以降は横ばい傾向にある。また、漁業被害件数は苦潮発生件数と同様の傾向を示している。

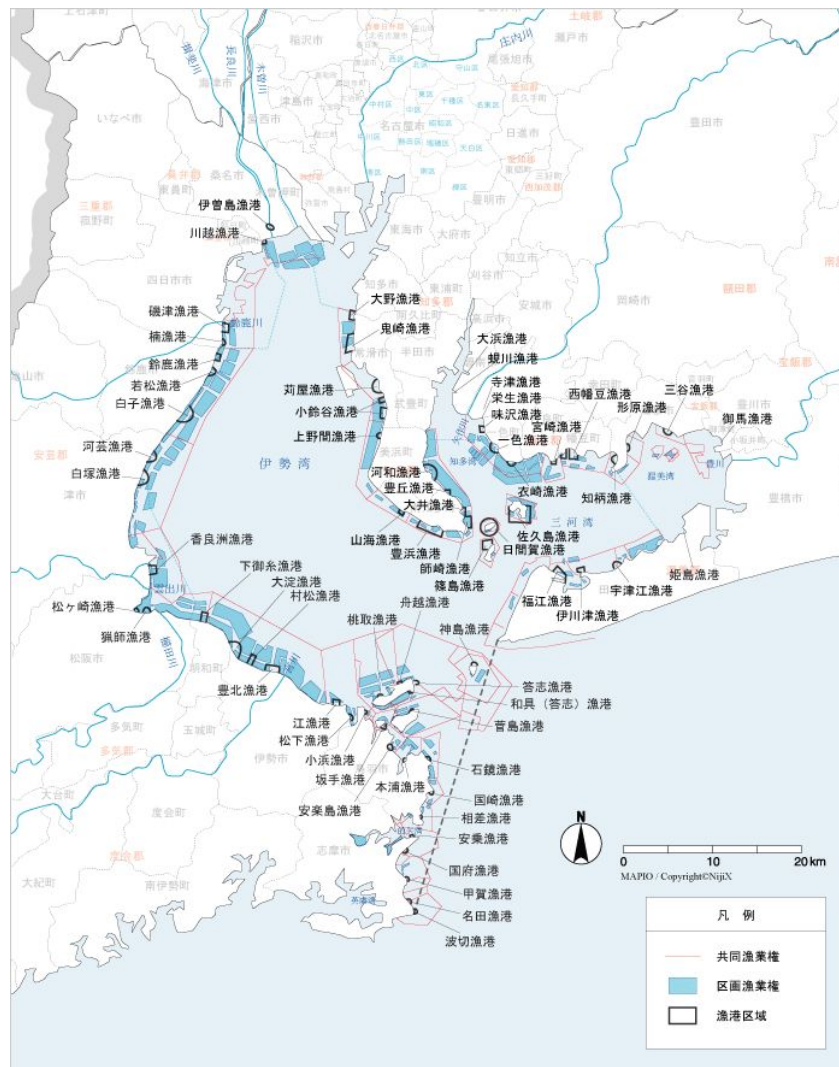
図 10.1.1 伊勢湾・三河湾における漁港区域と漁業権分布

三河湾では、図 10.1.1 及び図 10.1.2 に示すように、湾西部を中心に漁港及び区画漁業権が多く設定されている。
