現地調査結果の概要

第3章 播磨灘北東海域の現地調査結果の概要

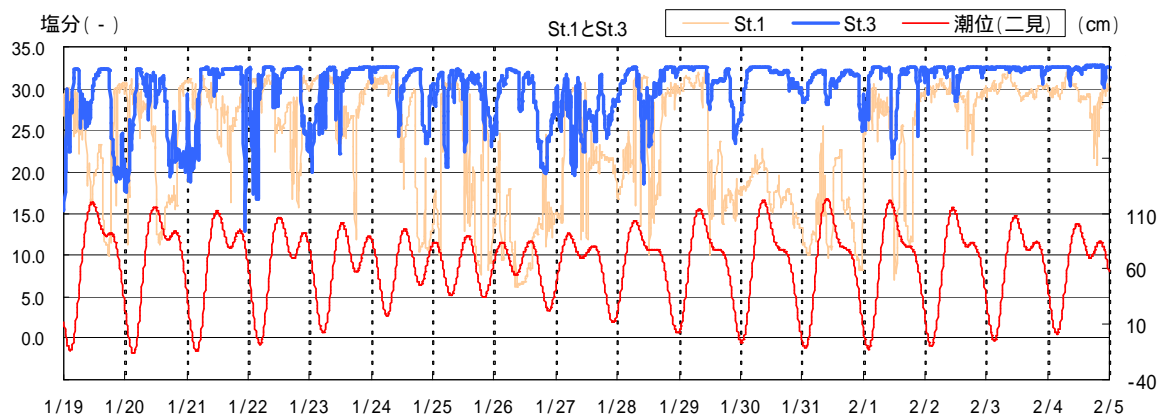
図 3-3 潮位と塩分の変化

加古川から海域への河川水の拡散状況を把握するために、加古川内の St. 1 と河口付近の St. 3 における塩分と潮位 (二見) の経時変化を図 3-3 に示した。

河川水は、主に下げ潮時にのみ海域に流出する傾向が見られた。

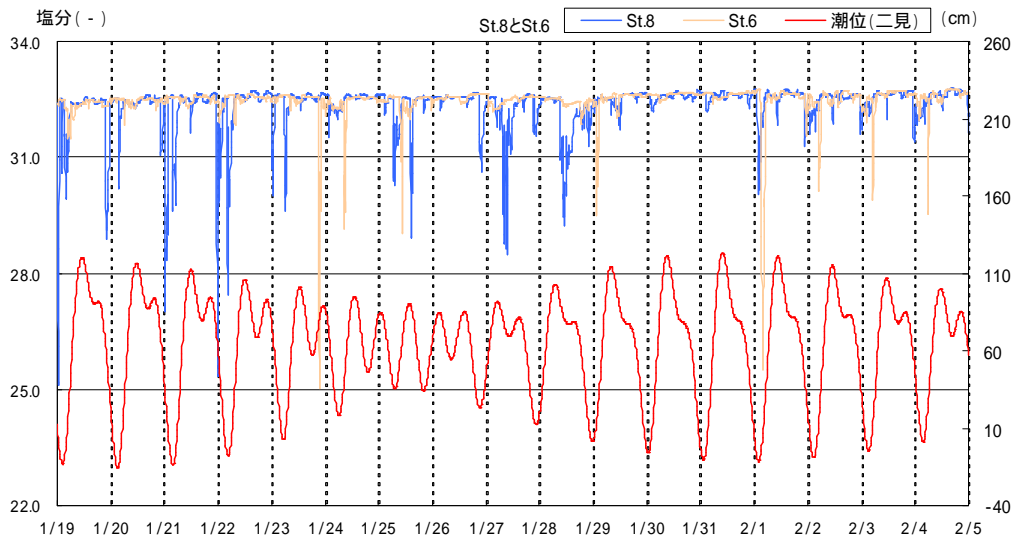
図 3-4 加古川河口の東西における塩分変化の比較（東：St.8、西：St.6）

河川水の東西方向の拡散状況を把握するために、加古川河口の東側の St.8 と西側の St.6 に

おける塩分と潮位（二見）の経時変化を図 3-4 に示した。

塩分はまず東側の St.8 で低下し、その後西側の St. 6 で低下していることから、河川水は流入後、まず東に流出し、その後西に流される傾向が見られ、潮流の影響によるものと考えられた。

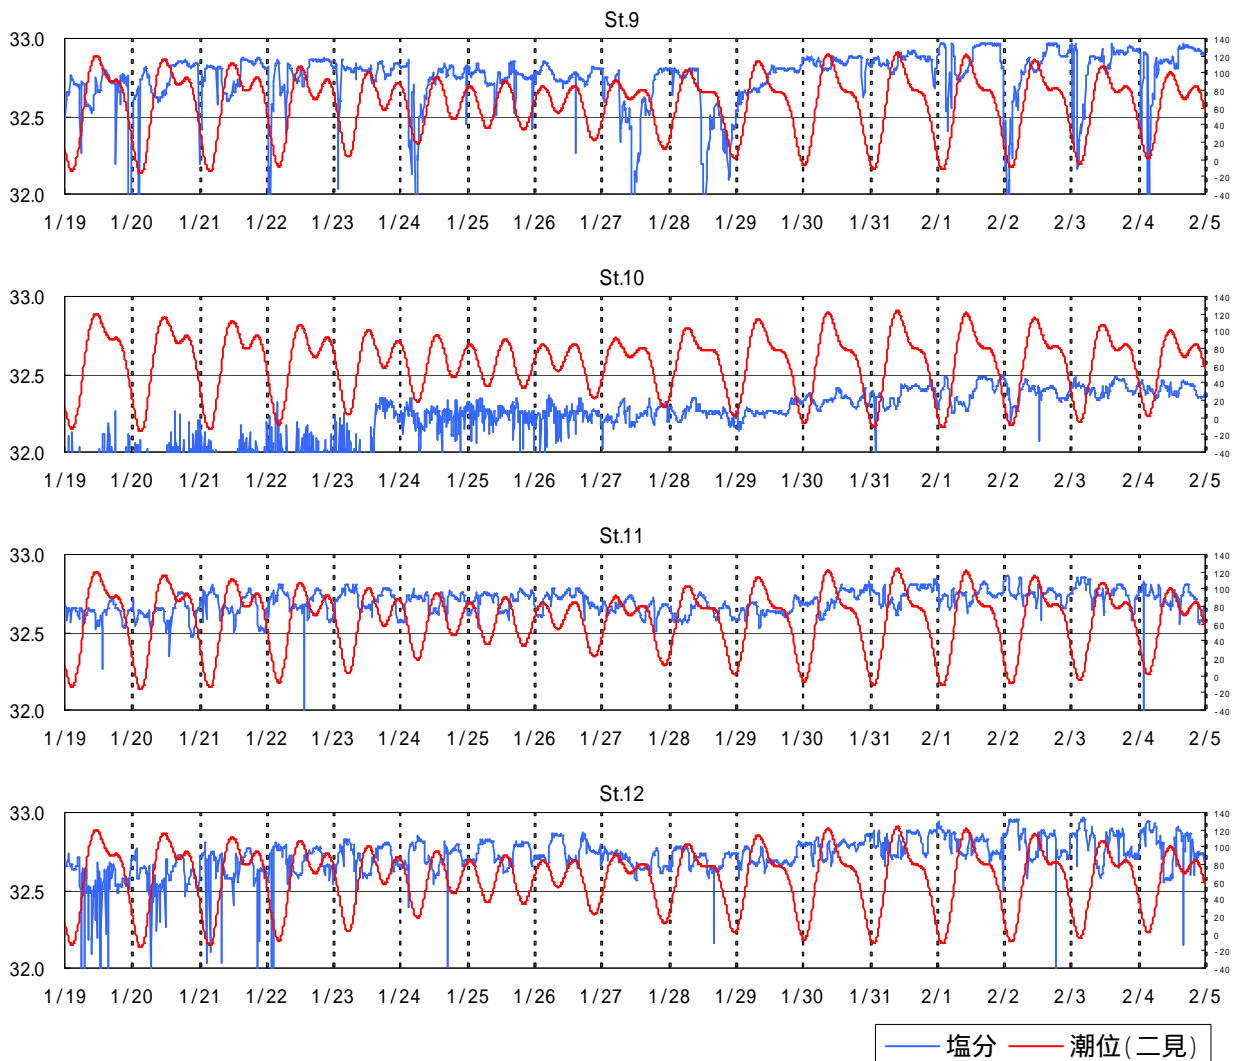
図 3-6 塩分と潮位の経時変化

河川水流入後の加古川近傍から明石海峡付近までの拡散状況を把握するために、St.9～12における塩分と潮位（二見）の経時変化を図 3-6 に示した。

塩分の全体の傾向としては、4地点の中では、St.9の塩分が最も高く、St.11、12はほぼ同程度で、St.9に比べ若干低い値であり、St.10は4地点の中では最も低かった。また、塩分と潮位の変化を比較すると、St.9は下げ潮時に塩分が低下しており、St.10、11ではその傾向が小さいことから、加古川からの流入水の影響範囲はSt.9付近までと考えられた。

一方、St.12では、下げ塩時に塩分濃度が高くなる傾向が見られていた。既存調査結果（図 3-7）では播磨灘北東部は大阪湾より高塩分となる傾向がみられており、本調査でもSt.9の塩分が高かったことから、下げ潮時にSt.9近傍の高塩分水塊が東に移動し、上げ潮時に大阪湾の低塩分水塊が明石海峡を経由して流入してくる可能性も考えられたが、確定するには至らなかった。

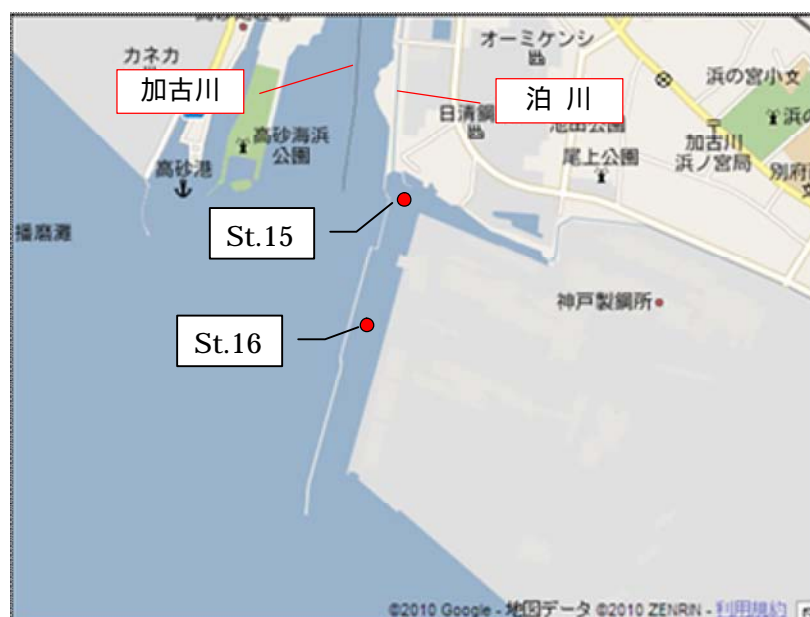
図 3-16 追加調査地点図

泊川経由の下水処理場からの放流水と東側から泊川に流入する排水が混合する地点として、[図 3-16](#)の2点を対象とした。

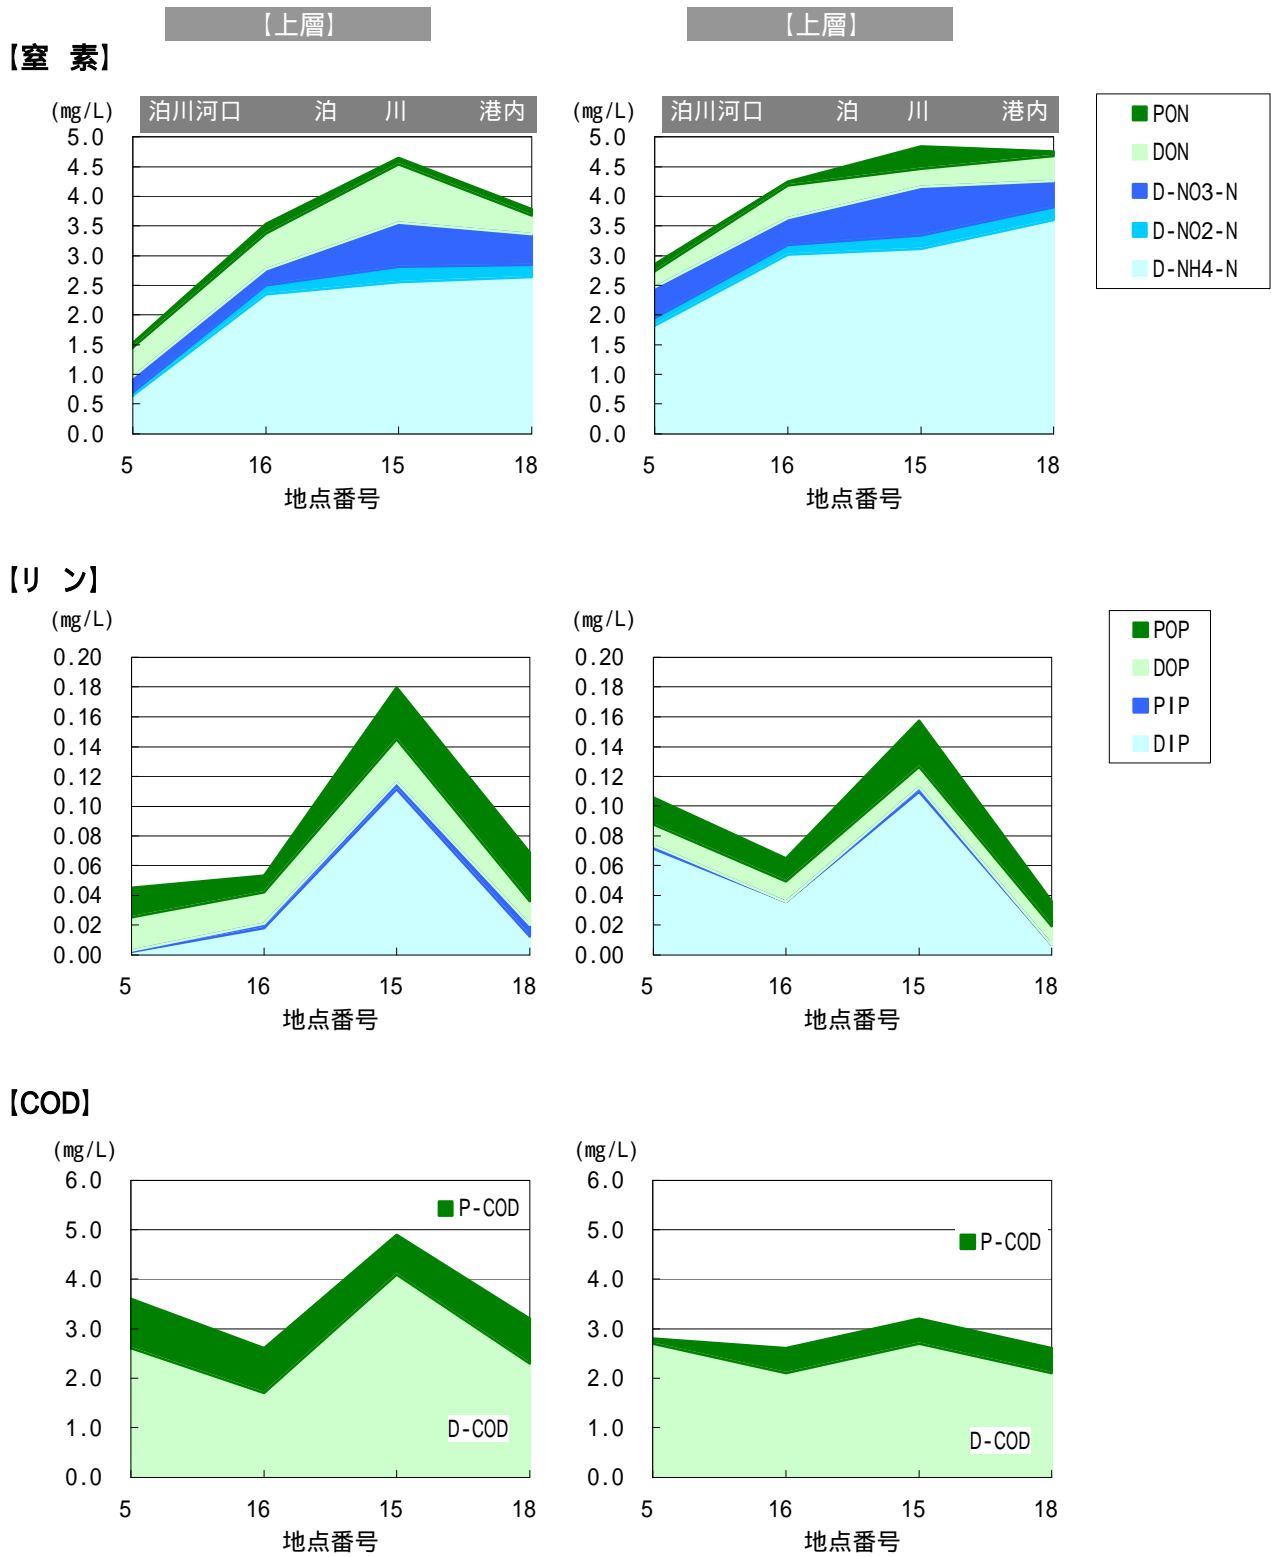
図 3-21 泊川及び周辺の水質（左：第3回、右：第4回）

図 3-19～図 3-21 の表層を見ると、全窒素・全リンとも、泊川流下に伴い、濃度が低くなっているが、減少要因は無機態の減少によるものであった。

港内 (St.18) と泊川の St.15 については、図 3-21 に示すとおり、全窒素、全リンとも港内より泊川の方が高い値を示す傾向が見られ、全リンにおいてその傾向が顕著であった。
