現地調査結果の概要

[泊川河口沖水路の水質把握調査（夏季調査）]

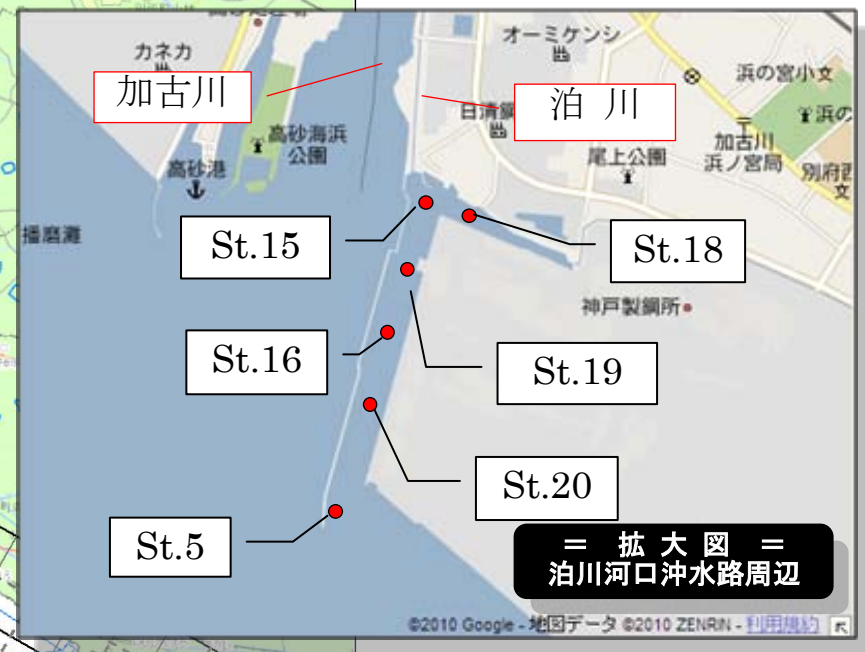
参考：調査地点図

調査範囲全域

＝ 拡大図 ＝
泊川河口沖水路周辺

注) メッシュの1辺は約1km
