物質循環状況の解明調査

本業務では平成 22 年度と 23 年度に播磨灘北東部海域において河川水の広域的拡散状況調査、栄養塩類の形態別動向調査、泊川河口沖水路の水質把握調査を実施してきた。現地調査により明らかになった結果は当海域で今後必要となると考えられる対策の検討材料や、シミュレーションモデルによる計算の再現性の確認に利用している。

2 現地調査

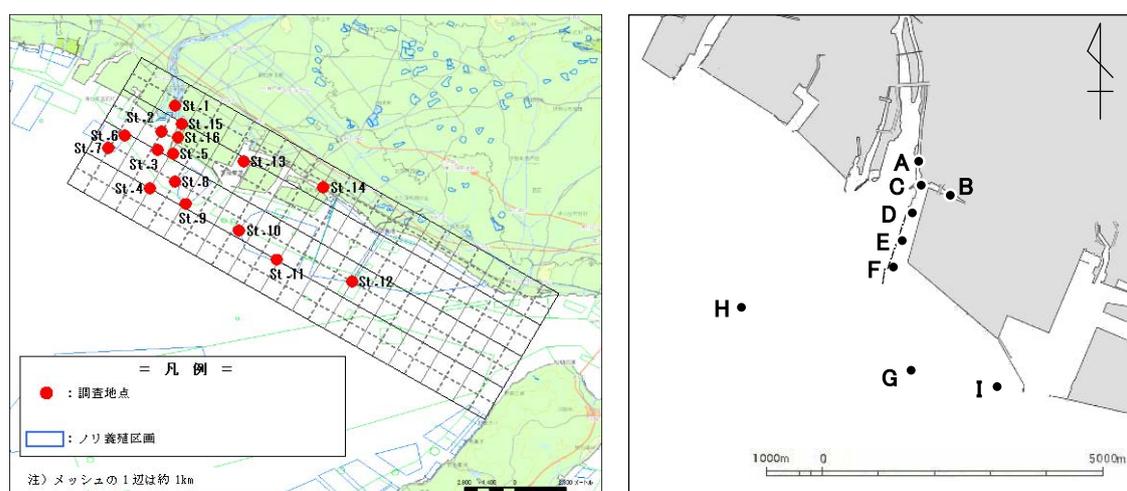
図 1 調査地点図

- ・ 加古川河口からの距離に従って加古川からの影響が小さくなり、St.11、12 では加古川からの影響がほとんどないものと考えられた。
- ・ 河川から海域への流入後に全窒素、全りん濃度が減少するが、減少要因は主に無機態の減少によるものであった。
- ・ 水温、塩分の鉛直分布から、泊川河口沖水路では水深 2m 程度を境として表層と下層で水塊が異なっていた。また、形態別の分析結果から、表層には無機態の窒素、りんが加古川より高い濃度で存在していることが確認された。

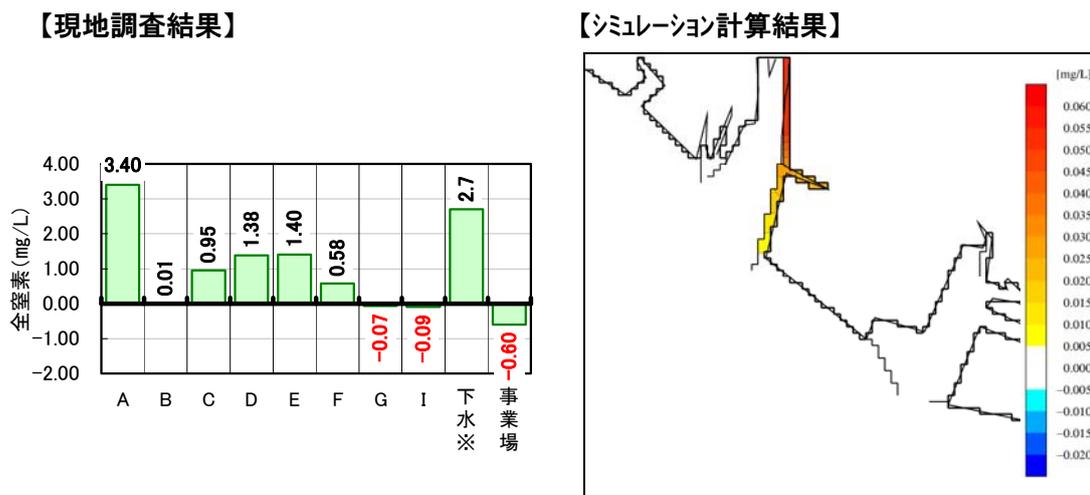
図 2 現地調査結果とシミュレーションモデルによる計算結果の比較（表層）

加古川下流浄化センターにおける窒素排出量増加運転の効果を把握するために、増加運転実施前（通常運転時）の平成 23 年 11 月 25 日と増加運転実施中の平成 24 年 1 月 10 日に現地調査を実施した。また、シミュレーションにおいても通常運転時と窒素排出量増加運転時の排水の影響について計算を実施した。図 2 に増加運転時と通常運転時の差値を示した。

その結果、現地調査とシミュレーションモデルによる計算の両方において、窒素排出量増加運転の効果が確認された。しかし、シミュレーションモデルによる計算について、泊川河口沖水路内の濃度変化量が現地調査結果と比較して大幅に小さかったことから、シミュレーションモデルの改良の必要性が示唆された。

- ・ 現地調査の表層の結果は 0.3m 層の値であるが、シミュレーションモデルでは第 1 層（表層）を 0～3m の平均値として算出されるため、実際は濃度の高い表層水が平均化され濃度が低く表現された。
- ・ 泊川河口沖水路奥部の事業場排水口から泊川河口にかけての東西方向の水路について、水深情報が不足しておりシミュレーションモデルには仮の水深データが入力されていた。そのため、現地調査において加古川下流浄化センターの排水の影響が確認されなかった地点まで、シミュレーションモデルによる計算結果では影響が認められ、よって排水の影響面積（容積）が広がったことにより、水路内の全体的な濃度が低くなった。

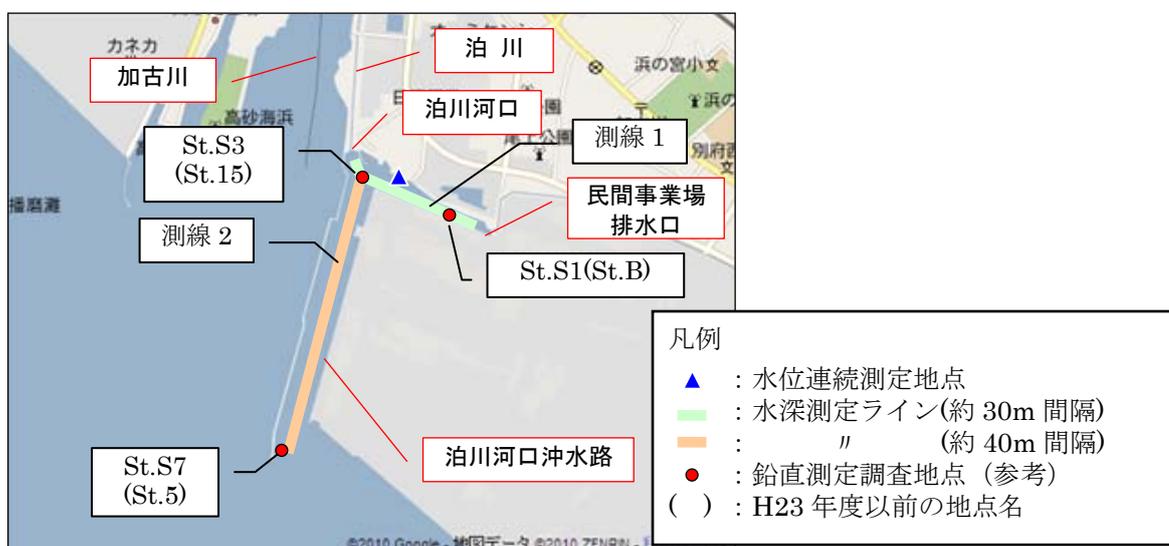
図 3 深浅測量調査測線(加古川・泊川河口周辺を拡大)

調査は泊川河口沖水路を対象として図 3 に示す測線で実施した。

注) 図中の St.S1、St.S3、St.S7 は参考として示した(「水温・塩分の鉛直測定調査」における調査点)。

調査内容 (I 水位連続測定 II 水深測定)	
時 期	7月30日（夏季に1回）
地 点	I 泊川河口沖水路近傍（1地点） II 泊川河口沖水路の中央部の測線1、測線2（図3）（合計70地点程度） 測線1（民間事業場の排水口付近～泊川河口付近）：約30m間隔 測線2（泊川河口付近～St.S7付近）：約40m間隔
項 目	I 水位（連続測定）、水位計設置位置の基準面からの高さ II 時刻、水深、位置（緯度経度）
方 法	I 水位計を設置し水位を連続測定。RTK-GPSにより設置位置の基準面からの高さを測定。 II 各地点において音響測深儀により水深を測定

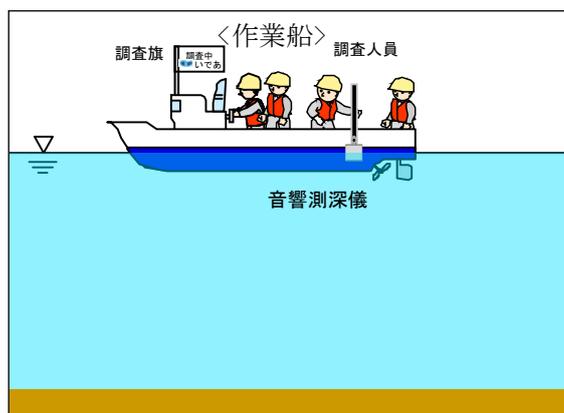
図 4 深浅測量調査作業状況

測線 1 と測線 2 の 2 測線において、深浅測量を実施した。測定間隔は測線 1 では約 30m¹⁾、測線 2 では約 40m¹⁾とし、各地点で音響測深儀を用いて水深を測定した。

深浅測量では、調査船の誘導及び海上測位に D-GPS を使用し水深測定地点の位置情報を取得した。

また、深浅測量実施中は調査測線の近傍に水位計(HOBO U20 水位・水温ロガー)を設置し、水位の変動を測定した。水位計の設置位置については、RTK-GPS(TOP CON 社製 GRS-1)により基準面からの高さを測定した。

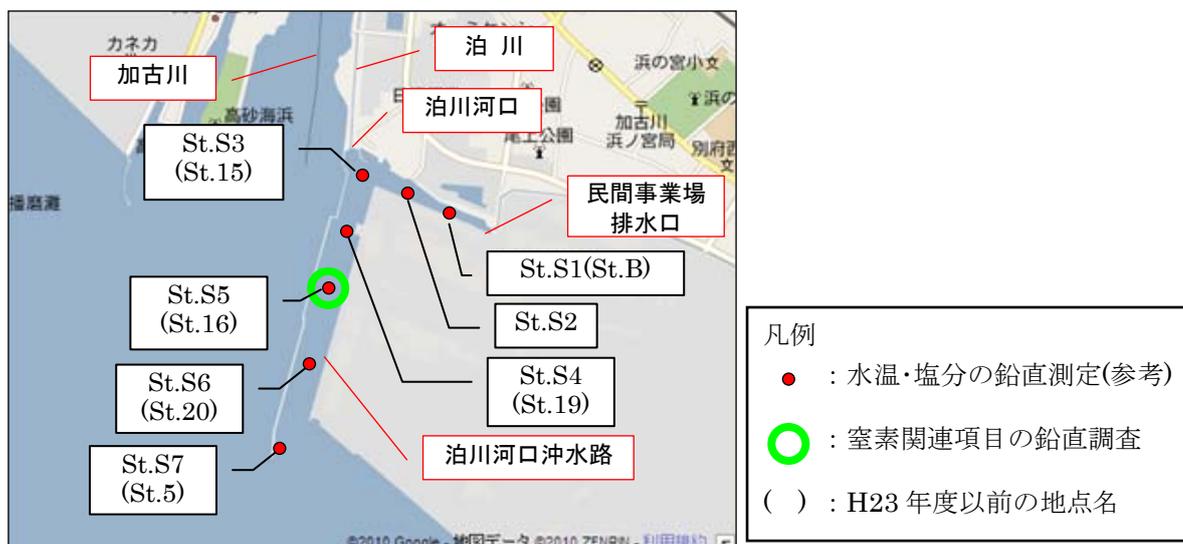
図 5 水質の鉛直測定調査 (加古川・泊川河口周辺を拡大)

調査は泊川河口沖水路を対象として図 5 に示す地点で実施した。

調査内容 (I. 水温・塩分の鉛直測定、II. 窒素関連項目の鉛直調査)	
時 期	7月30日（夏季に1回 深淺測量と同時期）
地 点	I. 泊川河口沖水路7地点（図5：St.S1～St.S7） II. 泊川河口沖水路1地点（図5：St.S5）
対 象	I. 海面から海底面上0.5mまで0.5m間隔と表層（海面下0.3m） II. 6層：表層（海面下0.3m）と海面下1m、2m、3m、5m、7m
項 目	I. 水温、塩分 II. 全窒素、溶存無機態窒素（アンモニア性窒素、亜硝酸性窒素、硝酸性窒素）
方 法	I. 多項目水質計または水温塩分計を用いて現地で測定 II. 現地採水、分析室内で分析

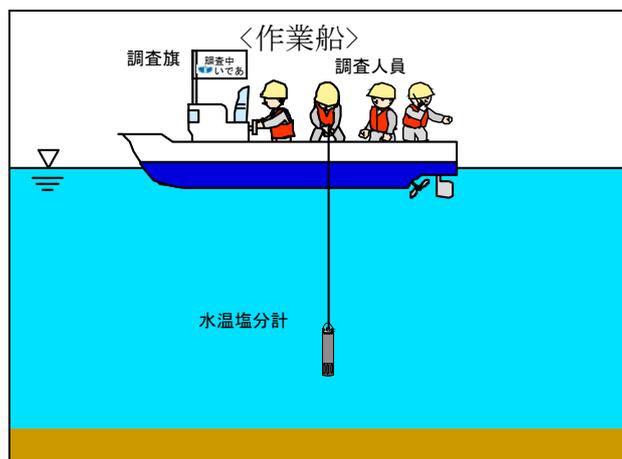
図 6 水温・塩分の鉛直測定調査作業状況

各調査地点で多項目水質計 (AAQ1183PT : JFE アドバンテック社製) を使用し海面から海底上 0.5m まで 0.5m 間隔と表層 (海面下 0.3m) で水温、塩分の鉛直測定を行った。

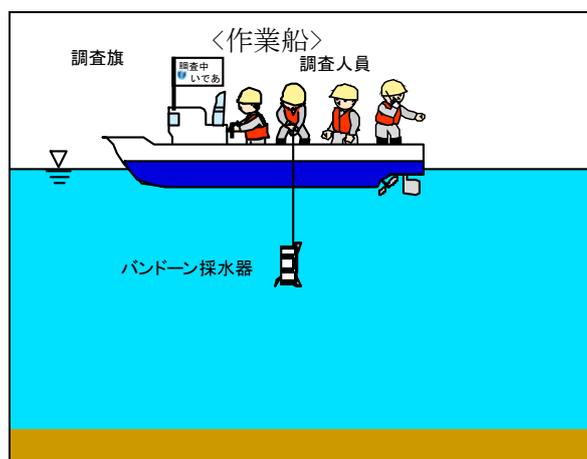
図7 採水作業状況

「①水温・塩分の鉛直測定」の実施と合わせ、調査地点においてバンドーン型採水器により6層（表層（海面下0.3m）と海面下1m、2m、3m、5m、7m）の試料を採水した。採取した試料は実験室に持ち帰り、速やかに表3に示す方法で分析した。

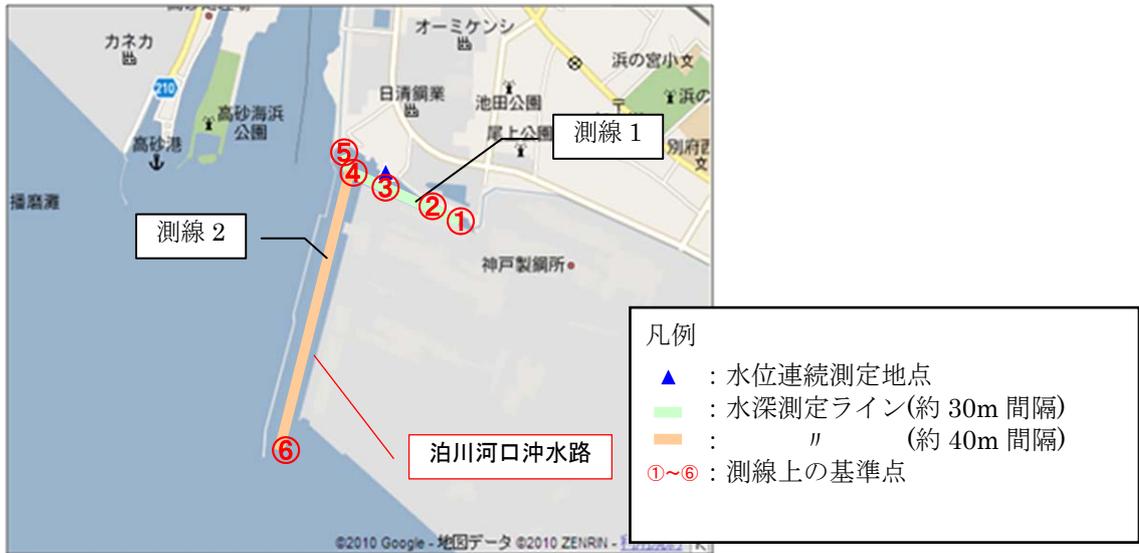
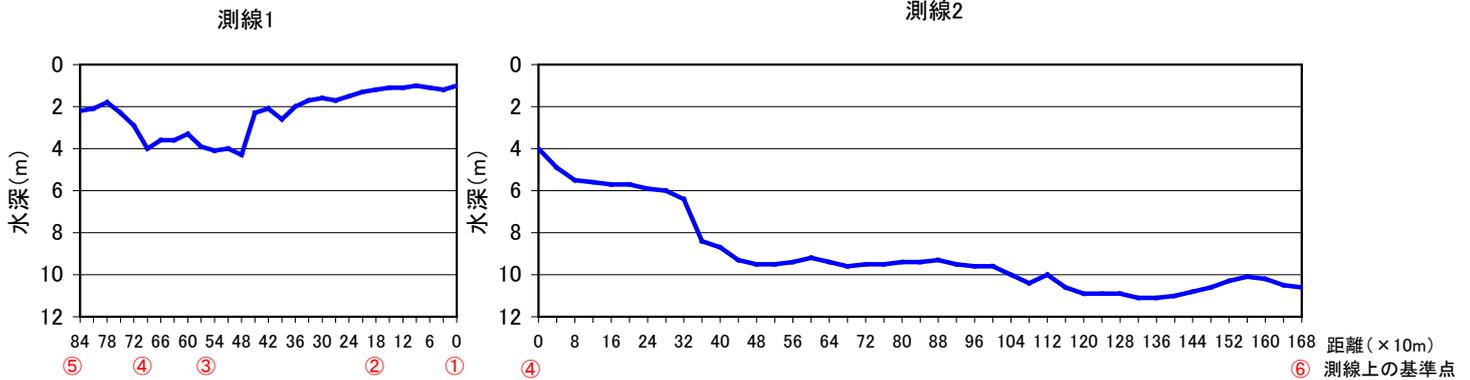
図 8 深浅測量調結果

深浅測量調査で確認した現地の水深を表 5、図 8 に示した。なお、水深は現地における水深測定結果から RTK-GPS による標高測定結果と水位の連続測定結果を用いて最低水面を基準面とする値を算定して示した。

測線 1 における水深測定結果は 1.0～4.3m、平均 2.3m であった。水路内では測線東端の①から西側の③④にかけて深くなり、④から泊川河口の⑤にかけて再び水深が浅くなっていた。

測線 2 における水深測定結果は 4.0～11.1m、平均 9.0m であった。水路内では全体としては測線北端の④から測線南端の⑤にかけて徐々に深くなっていた。

※水深の基準面は最低水面 (TP 下 0.86m)

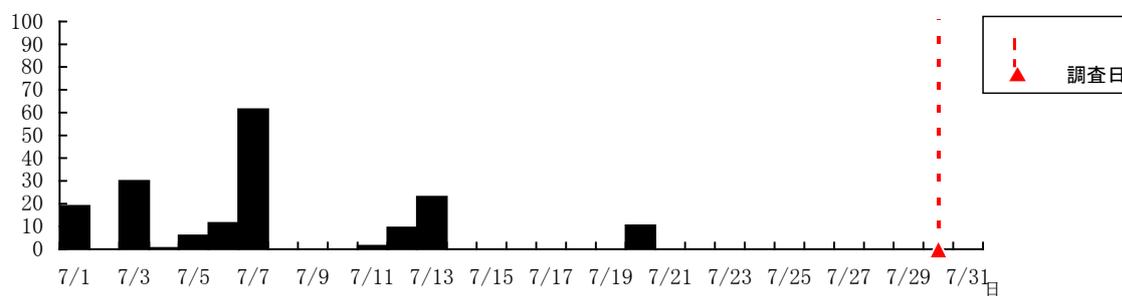
図 9 調査日近傍の日降水量 (明石地点アメダス)

現地調査実施前については、7 月 20 日に 10.5mm/日の降水があり、その後調査日まで降水は確認されていない。

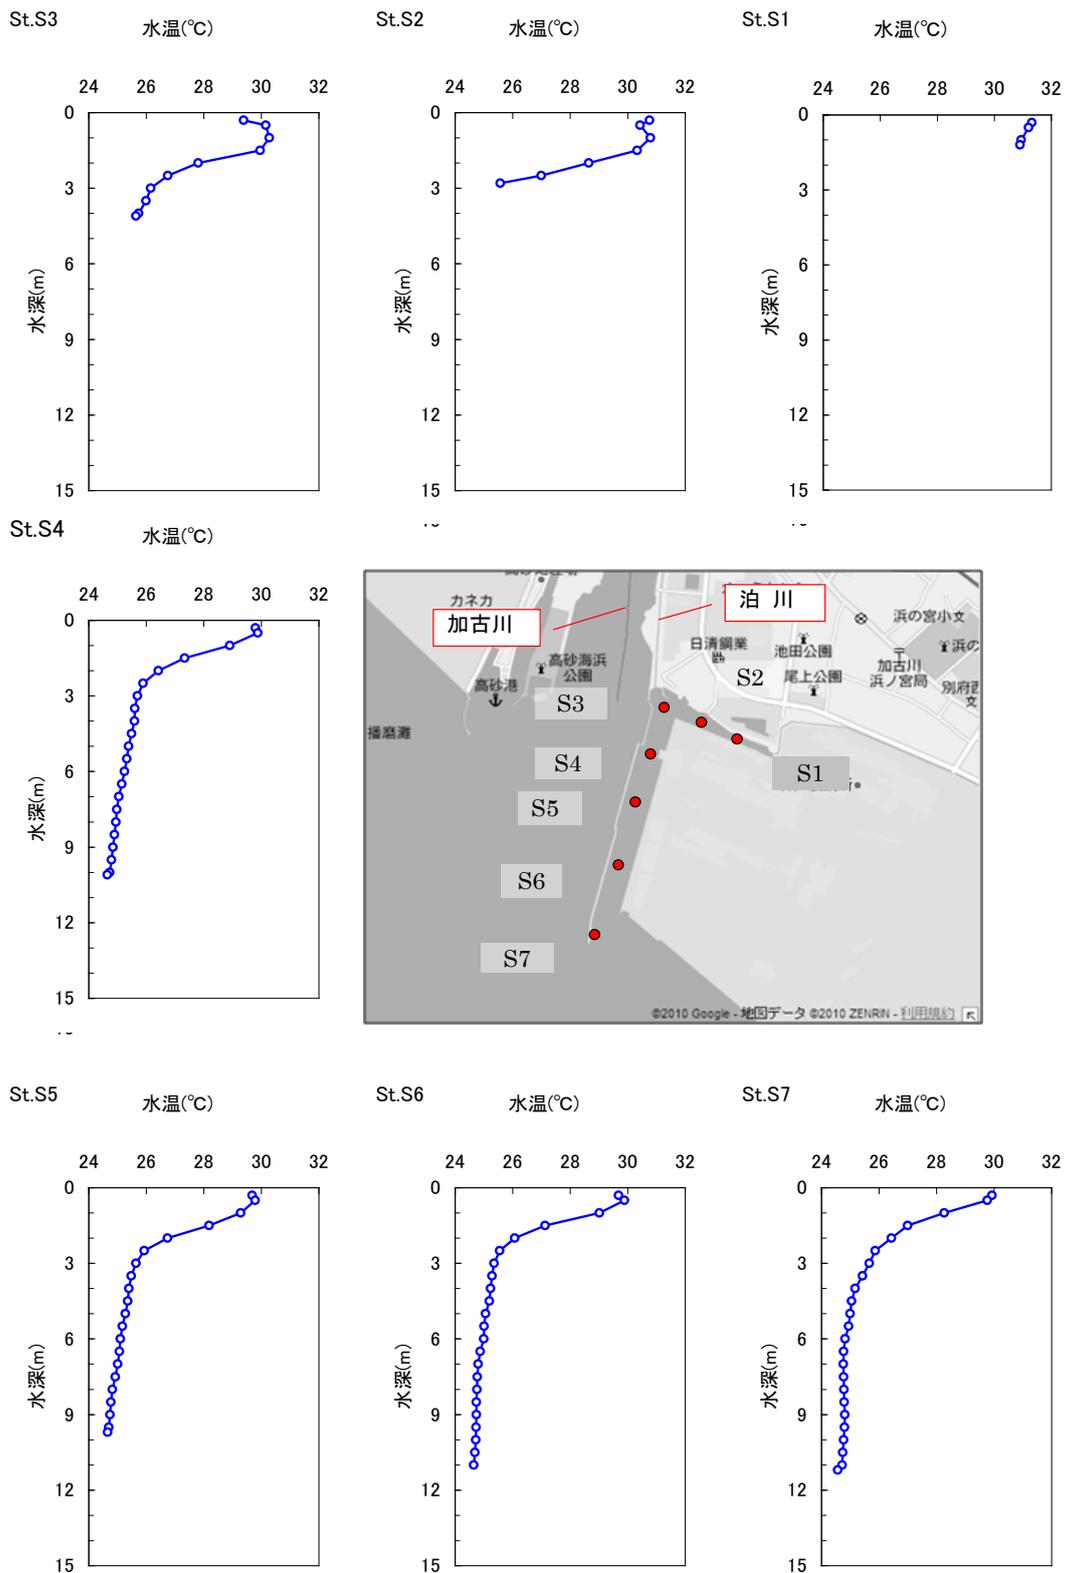
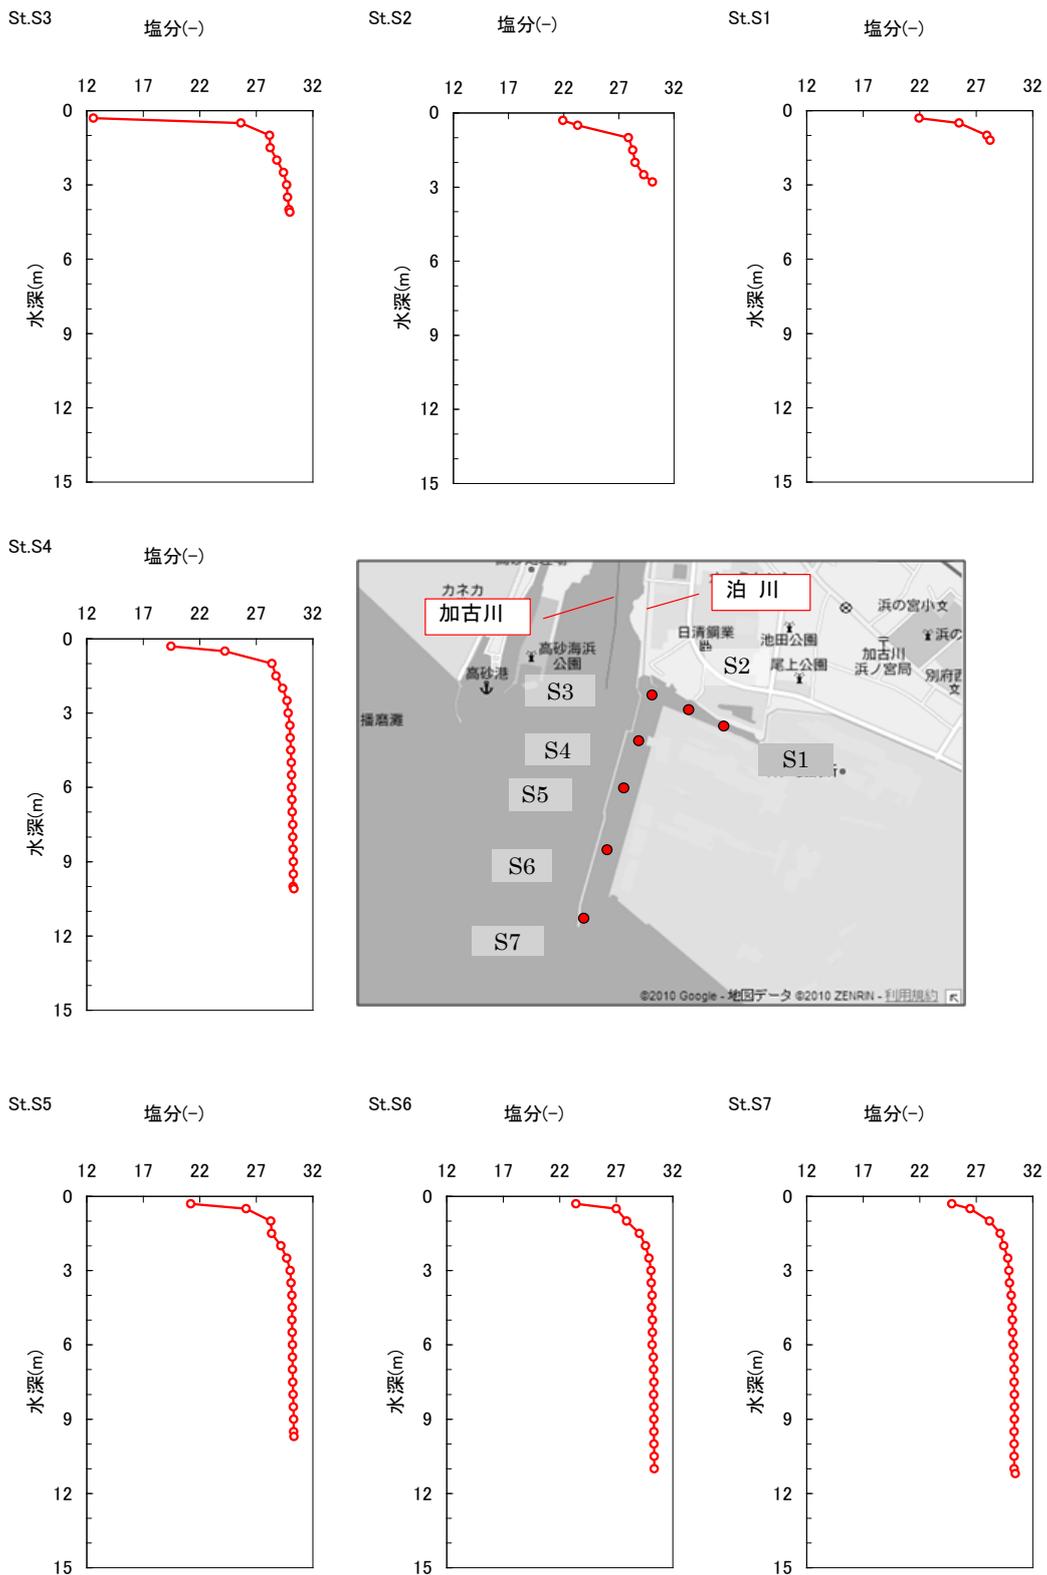
水温は水面下 0.3m が 29.38～31.32℃、底上 0.5m が 24.56～30.90℃、塩分は表層が 12.60～24.84、底上 0.5m が 28.23～30.45 であった。

鉛直分布図（図 10）では、海面から 2m 程度までの表層と下層で傾向が異なり、表層は高水温、低塩分の傾向がみられ、昨年度までの現地調査で確認された傾向と同様であった。

図 10(1) 水質の鉛直分布[水温] (平成 24 年 7 月 30 日)

図 10(2) 水質の鉛直分布[塩分] (平成 24 年 7 月 30 日)

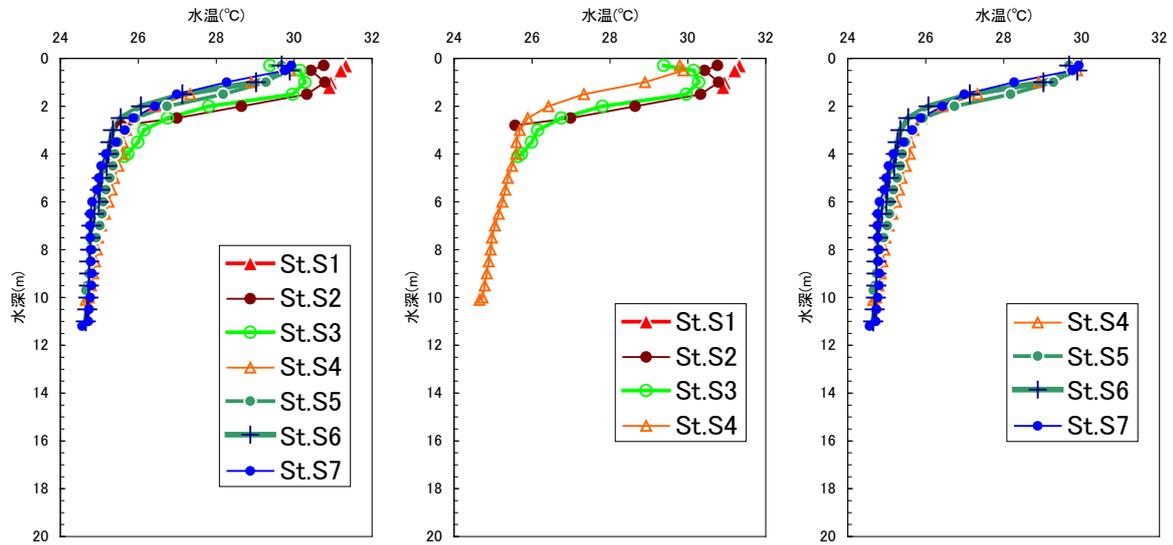
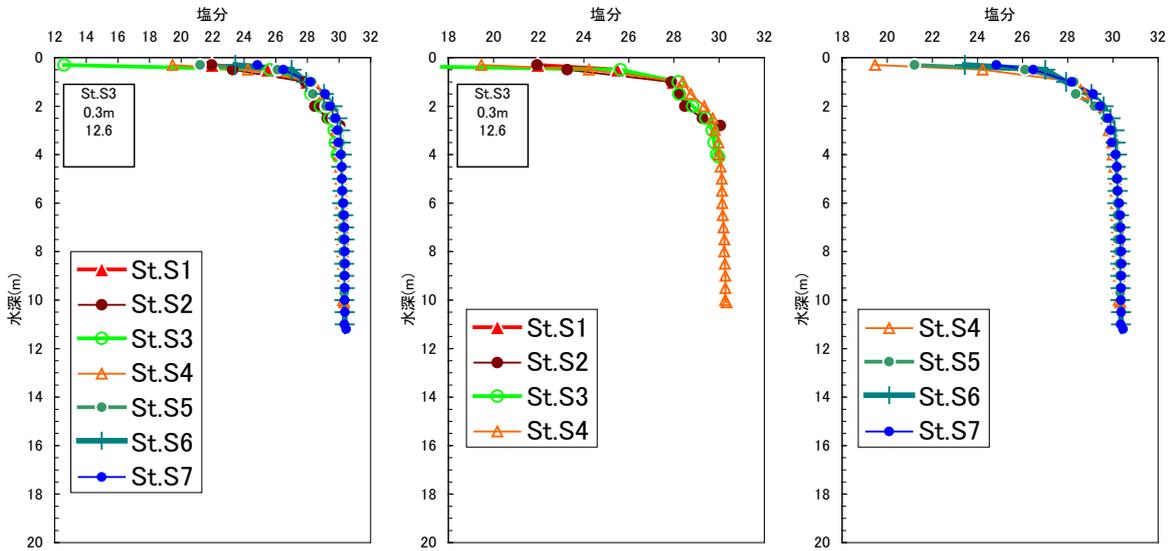
鉛直分布の重ね合わせ図（図 11）をみると、St.S1、St.S2 の水温が他の地点に比べて高いことと、St.S3 の水温を St.S4 と比べると表層は低いですが 0.5m 以深は高くなっていることから、民間事業場側 (St.S1、S2) からの水塊は表層よりも 0.5m 以深への影響が大きいと考えられた。

図 11(1) 水質の鉛直分布[水温] (平成 24 年 7 月 30 日)

図 11(2) 水質の鉛直分布[塩分] (平成 24 年 7 月 30 日)

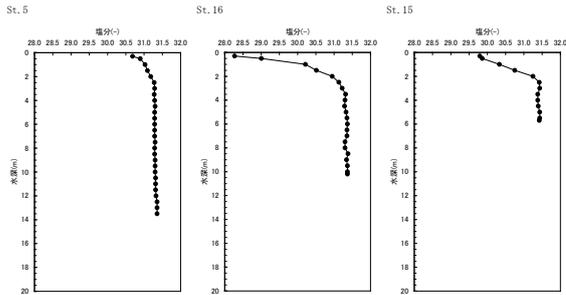
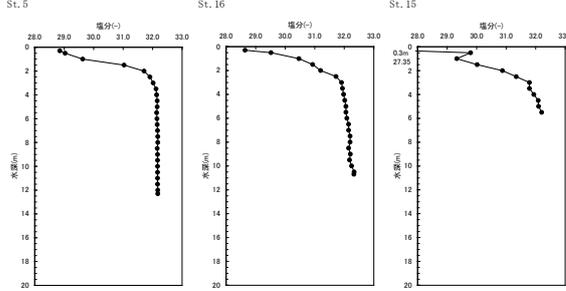
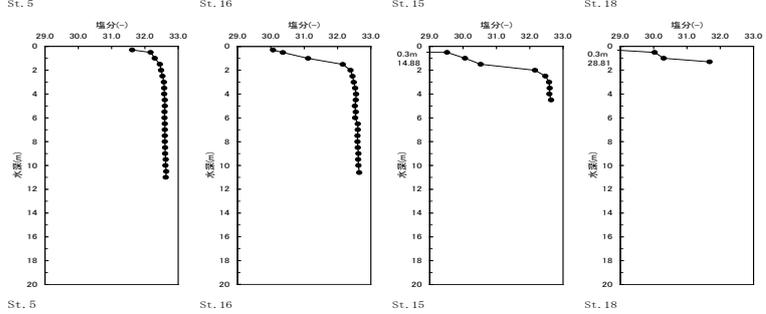
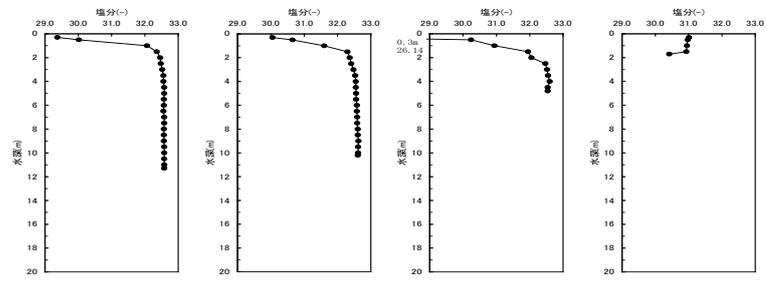
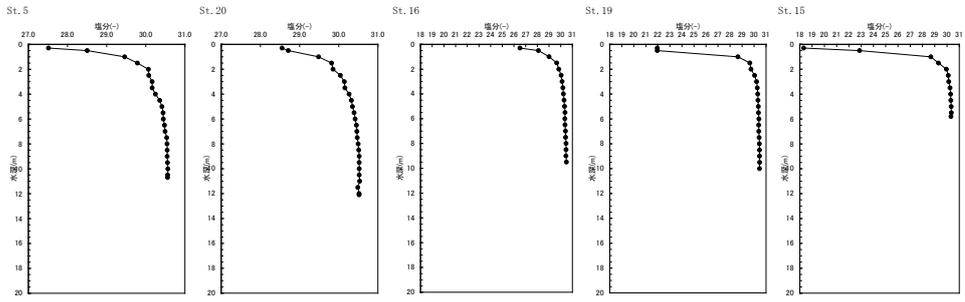
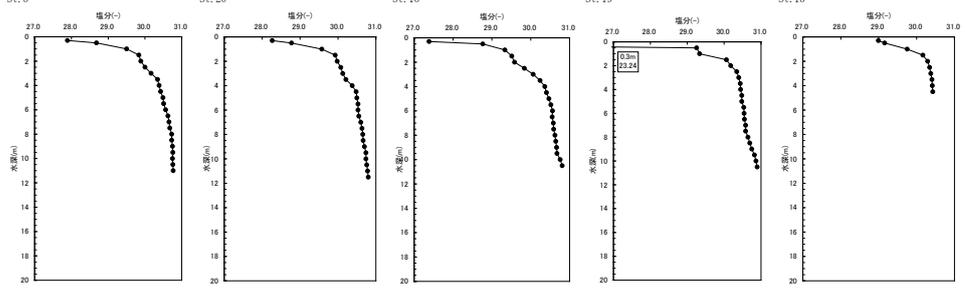
図 12 鉛直分布 (塩分) [参考：平成 23 年度報告書から転載]

泊川河口沖水路の調査点のうち最南端に位置する St.S7 の水面下 0.3m の塩分は 24.84 であり、平成 22～23 年度に合計 6 回実施した「泊川河口沖水路の水質把握調査」（図 12）における同一地点 (St.5) での最低値 27.52（第 5 回 H23 年 7 月 12 日）よりも低い値であった。他の地点についても、今回の調査では過年度調査に比べて全体的に塩分が低い傾向であった。

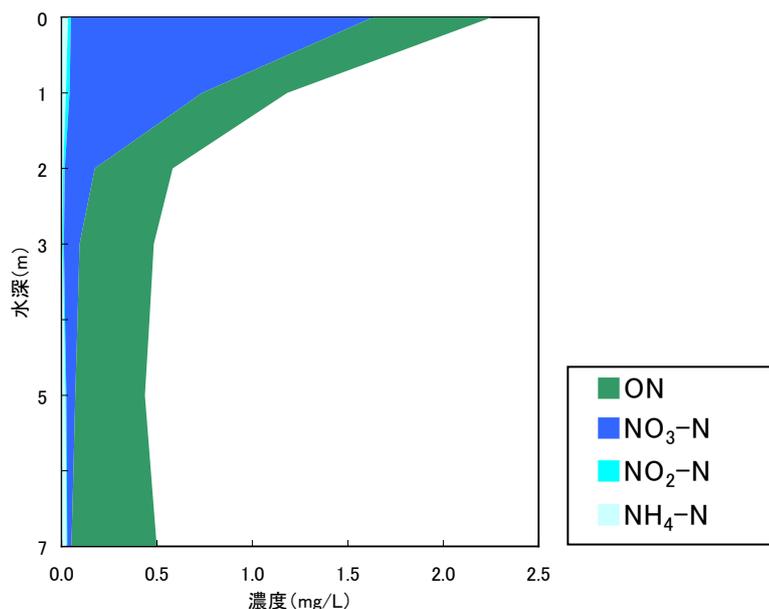
図 13 水質の鉛直分布(平成 24 年 7 月 30 日)

全窒素濃度は 0.44~2.26 mg/L であり、表層で最も高く水深が深くなるにしたがって低下する傾向が見られた。

各態の濃度に着目すると、各層とも硝酸性窒素の占める割合が高く、全窒素の鉛直方向の濃度変化は主に硝酸性窒素の濃度変化に起因していた。硝酸性窒素濃度は表層から水深 2m にかけて水深が深くなるにしたがって急激に低下し、2m 以深では徐々に低下していた。アンモニア性窒素、亜硝酸性窒素濃度も同様に水深が深くなるに従って低下する傾向であった。

有機態窒素は表層で 0.62 mg/L であるが海面下 1m 以深では 0.4 mg/L 程度であり水深による変化はほとんど無くほぼ一定の値であった。

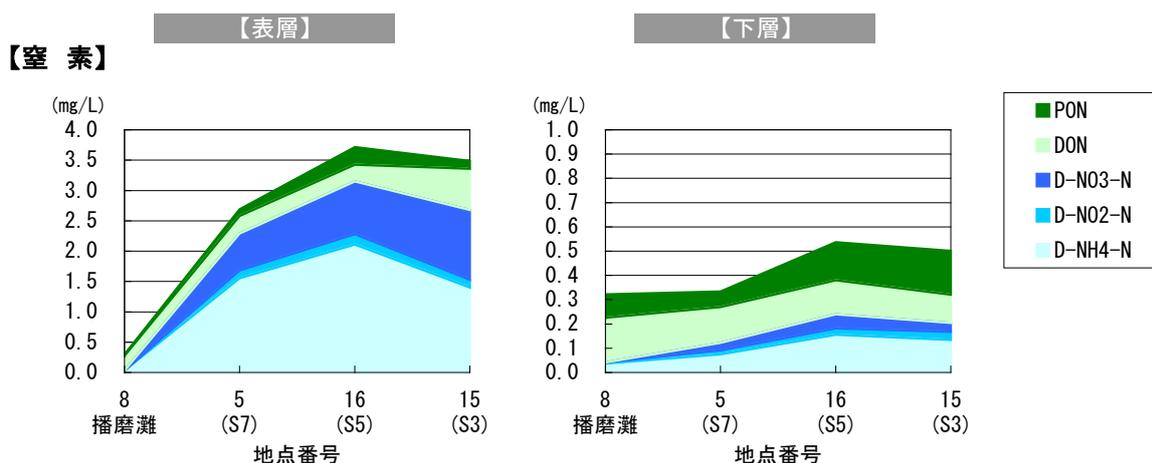
図 14 泊川河口沖水路における既存調査結果（平成 23 年 7 月 21 日）（表層：0.3m、下層 5m）

本検討における現地調査結果では、無機態窒素のうち硝酸性窒素が占める割合が大きかった。一方、過年度調査では、図 14 に示すとおり表層（0.3m）、下層（5m）とも無機態のうちアンモニア性窒素の占める割合が大きく、無機態窒素の組成が異なっていたため、違いについて整理を行った。

図 14 に示すように播磨灘（St.8）の窒素濃度は泊川河口沖水路内に比べて表層で大幅に低い値、下層では若干低い値を示していることから、泊川河口沖水路の表層への窒素の供給源は主に陸域からの流入であると考えられる。

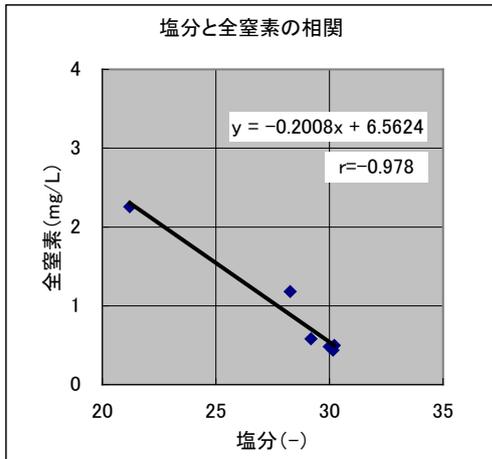
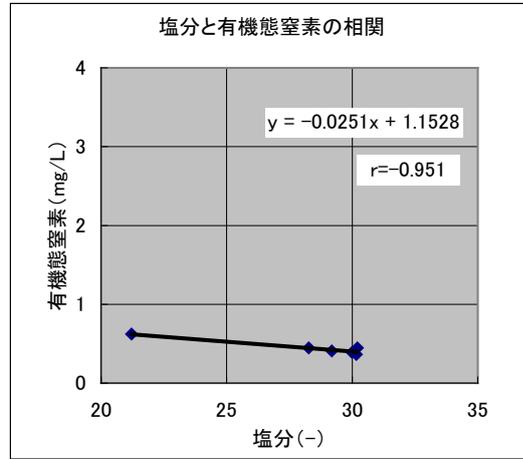
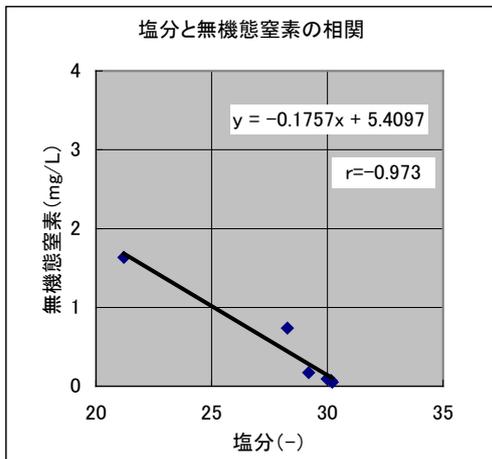
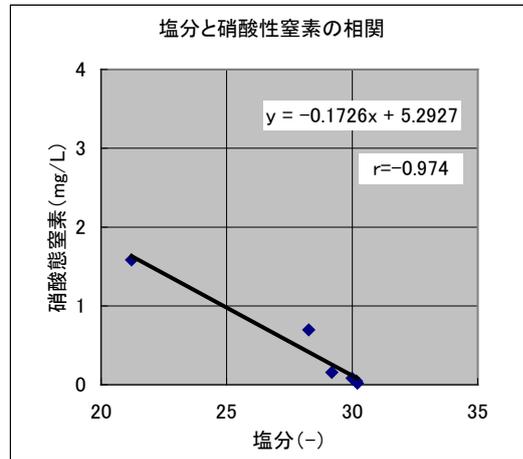
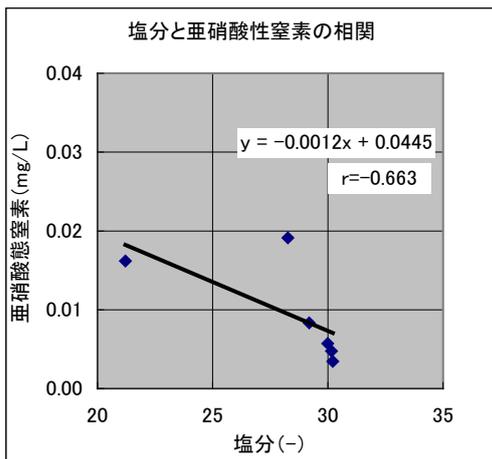
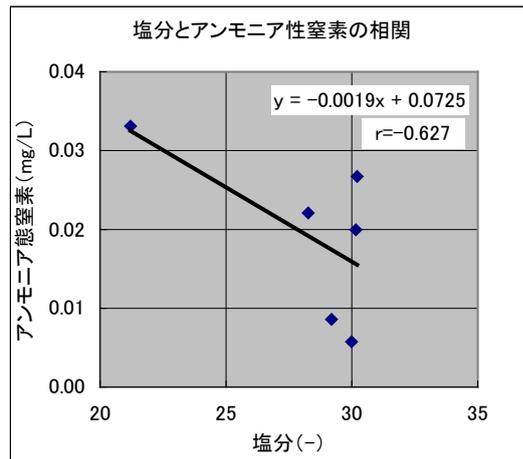
図 15 塩分と窒素関連項目の関係

硝酸性窒素の全窒素に占める割合が大きいため、全窒素、無機態窒素、硝酸性窒素の相関係数はほぼ同じ値であった。

塩分と相関の高い項目は、全窒素、無機態窒素、硝酸性窒素と有機態窒素であった。

硝酸性窒素の主な陸域からの供給源は下水処理場であり、排水は表 9 に示すとおり塩分が低いという特徴がある。この排水が海水によって希釈されることにより、硝酸性窒素濃度が下がるとともに塩分が上昇するため、塩分との負の相関が高くなったものと考えられた。

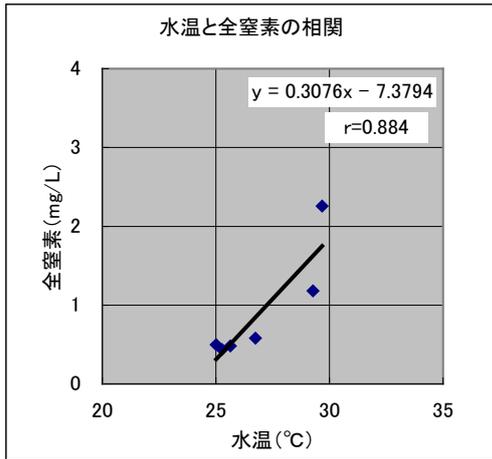
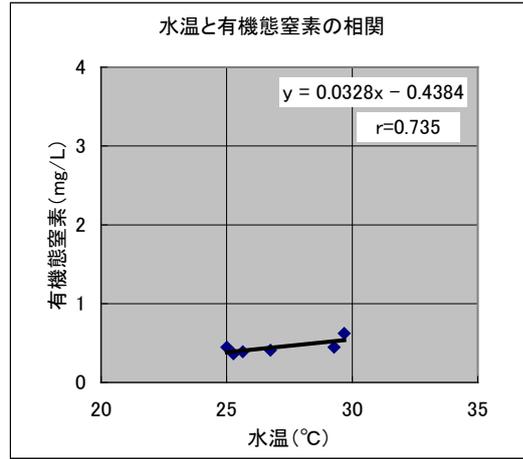
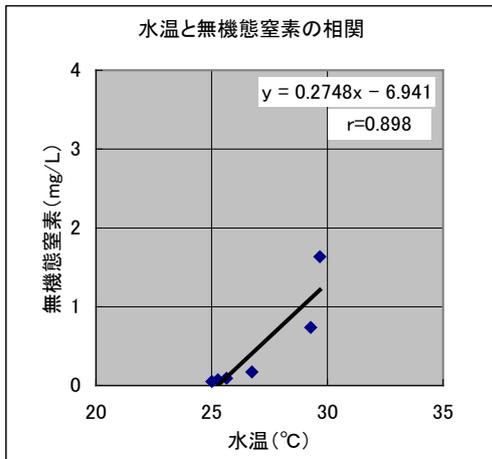
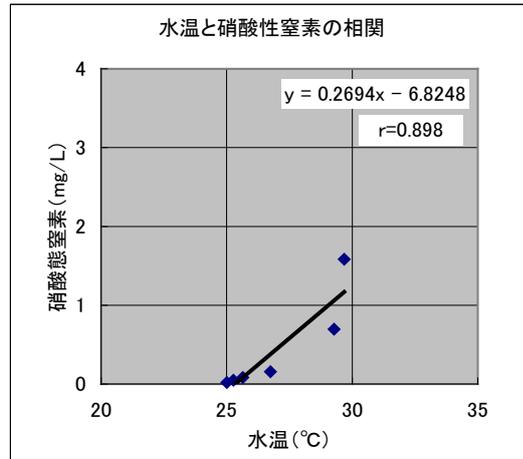
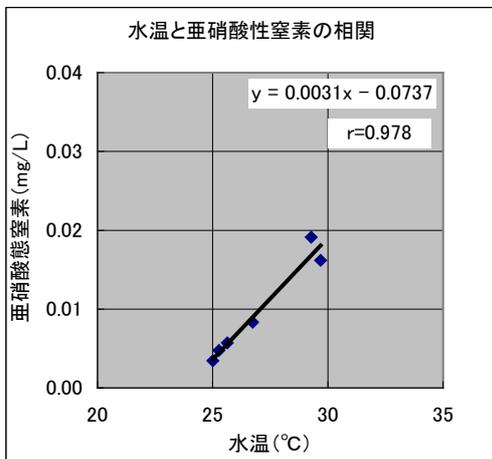
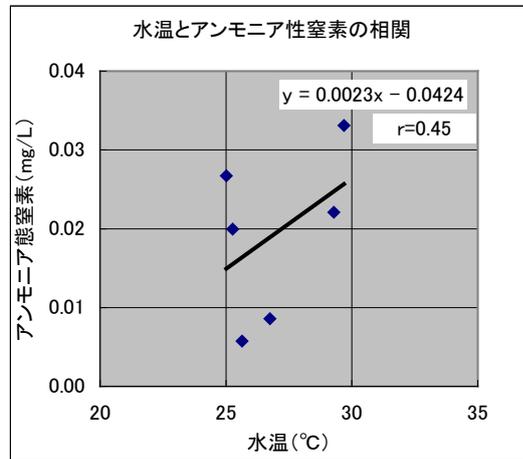
図 16 水温と窒素関連項目の関係

水温との相関は、亜硝酸性窒素が最も高く、次いで全窒素、無機態窒素、硝酸性窒素であった。

アンモニア性窒素の陸域からの主な供給源は民間事業場であり、排水の塩分、水温ともに高いという特徴がある。このため、水温については正の相関が高くなることが考えられるが、今回の調査結果では水温との相関係数が低い結果となった。アンモニア性窒素濃度は昨年度調査の 2.11 mg/L に比べ本調査が 0.033 mg/L と大幅に低く、陸域からの流入水が希釈されることによる変化とは別の要因による影響が大きかったと考えられた。

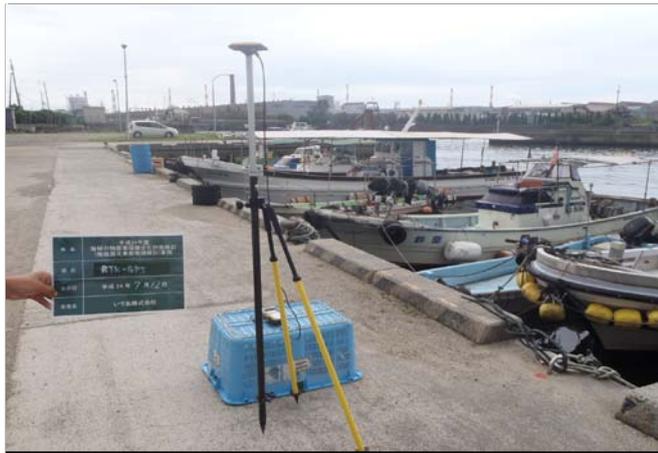
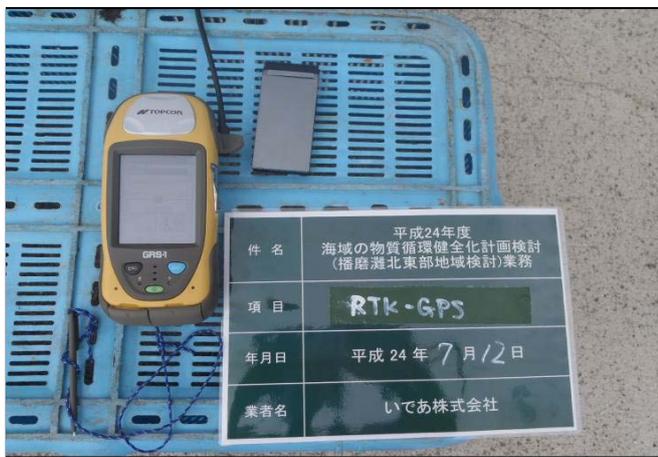
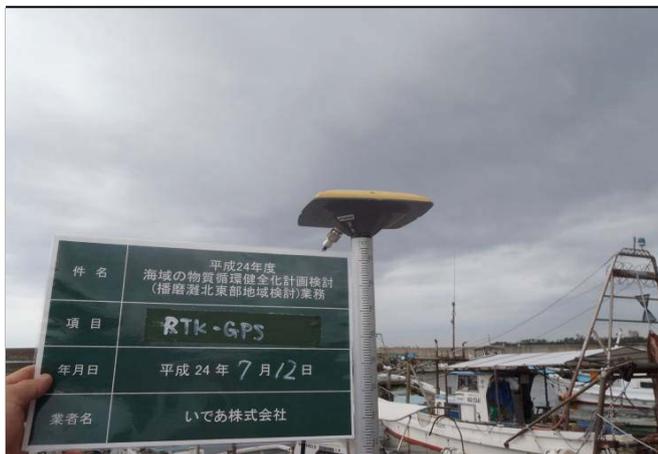
写真 RTK-GPS による標高測定状況

RTK-GPSによる標高測定

測定状況

指示部

アンテナ

水位計の設置位置における RTK-GPS による標高の測定結果を表 4 に、測定状況の写真を巻末に示した。
