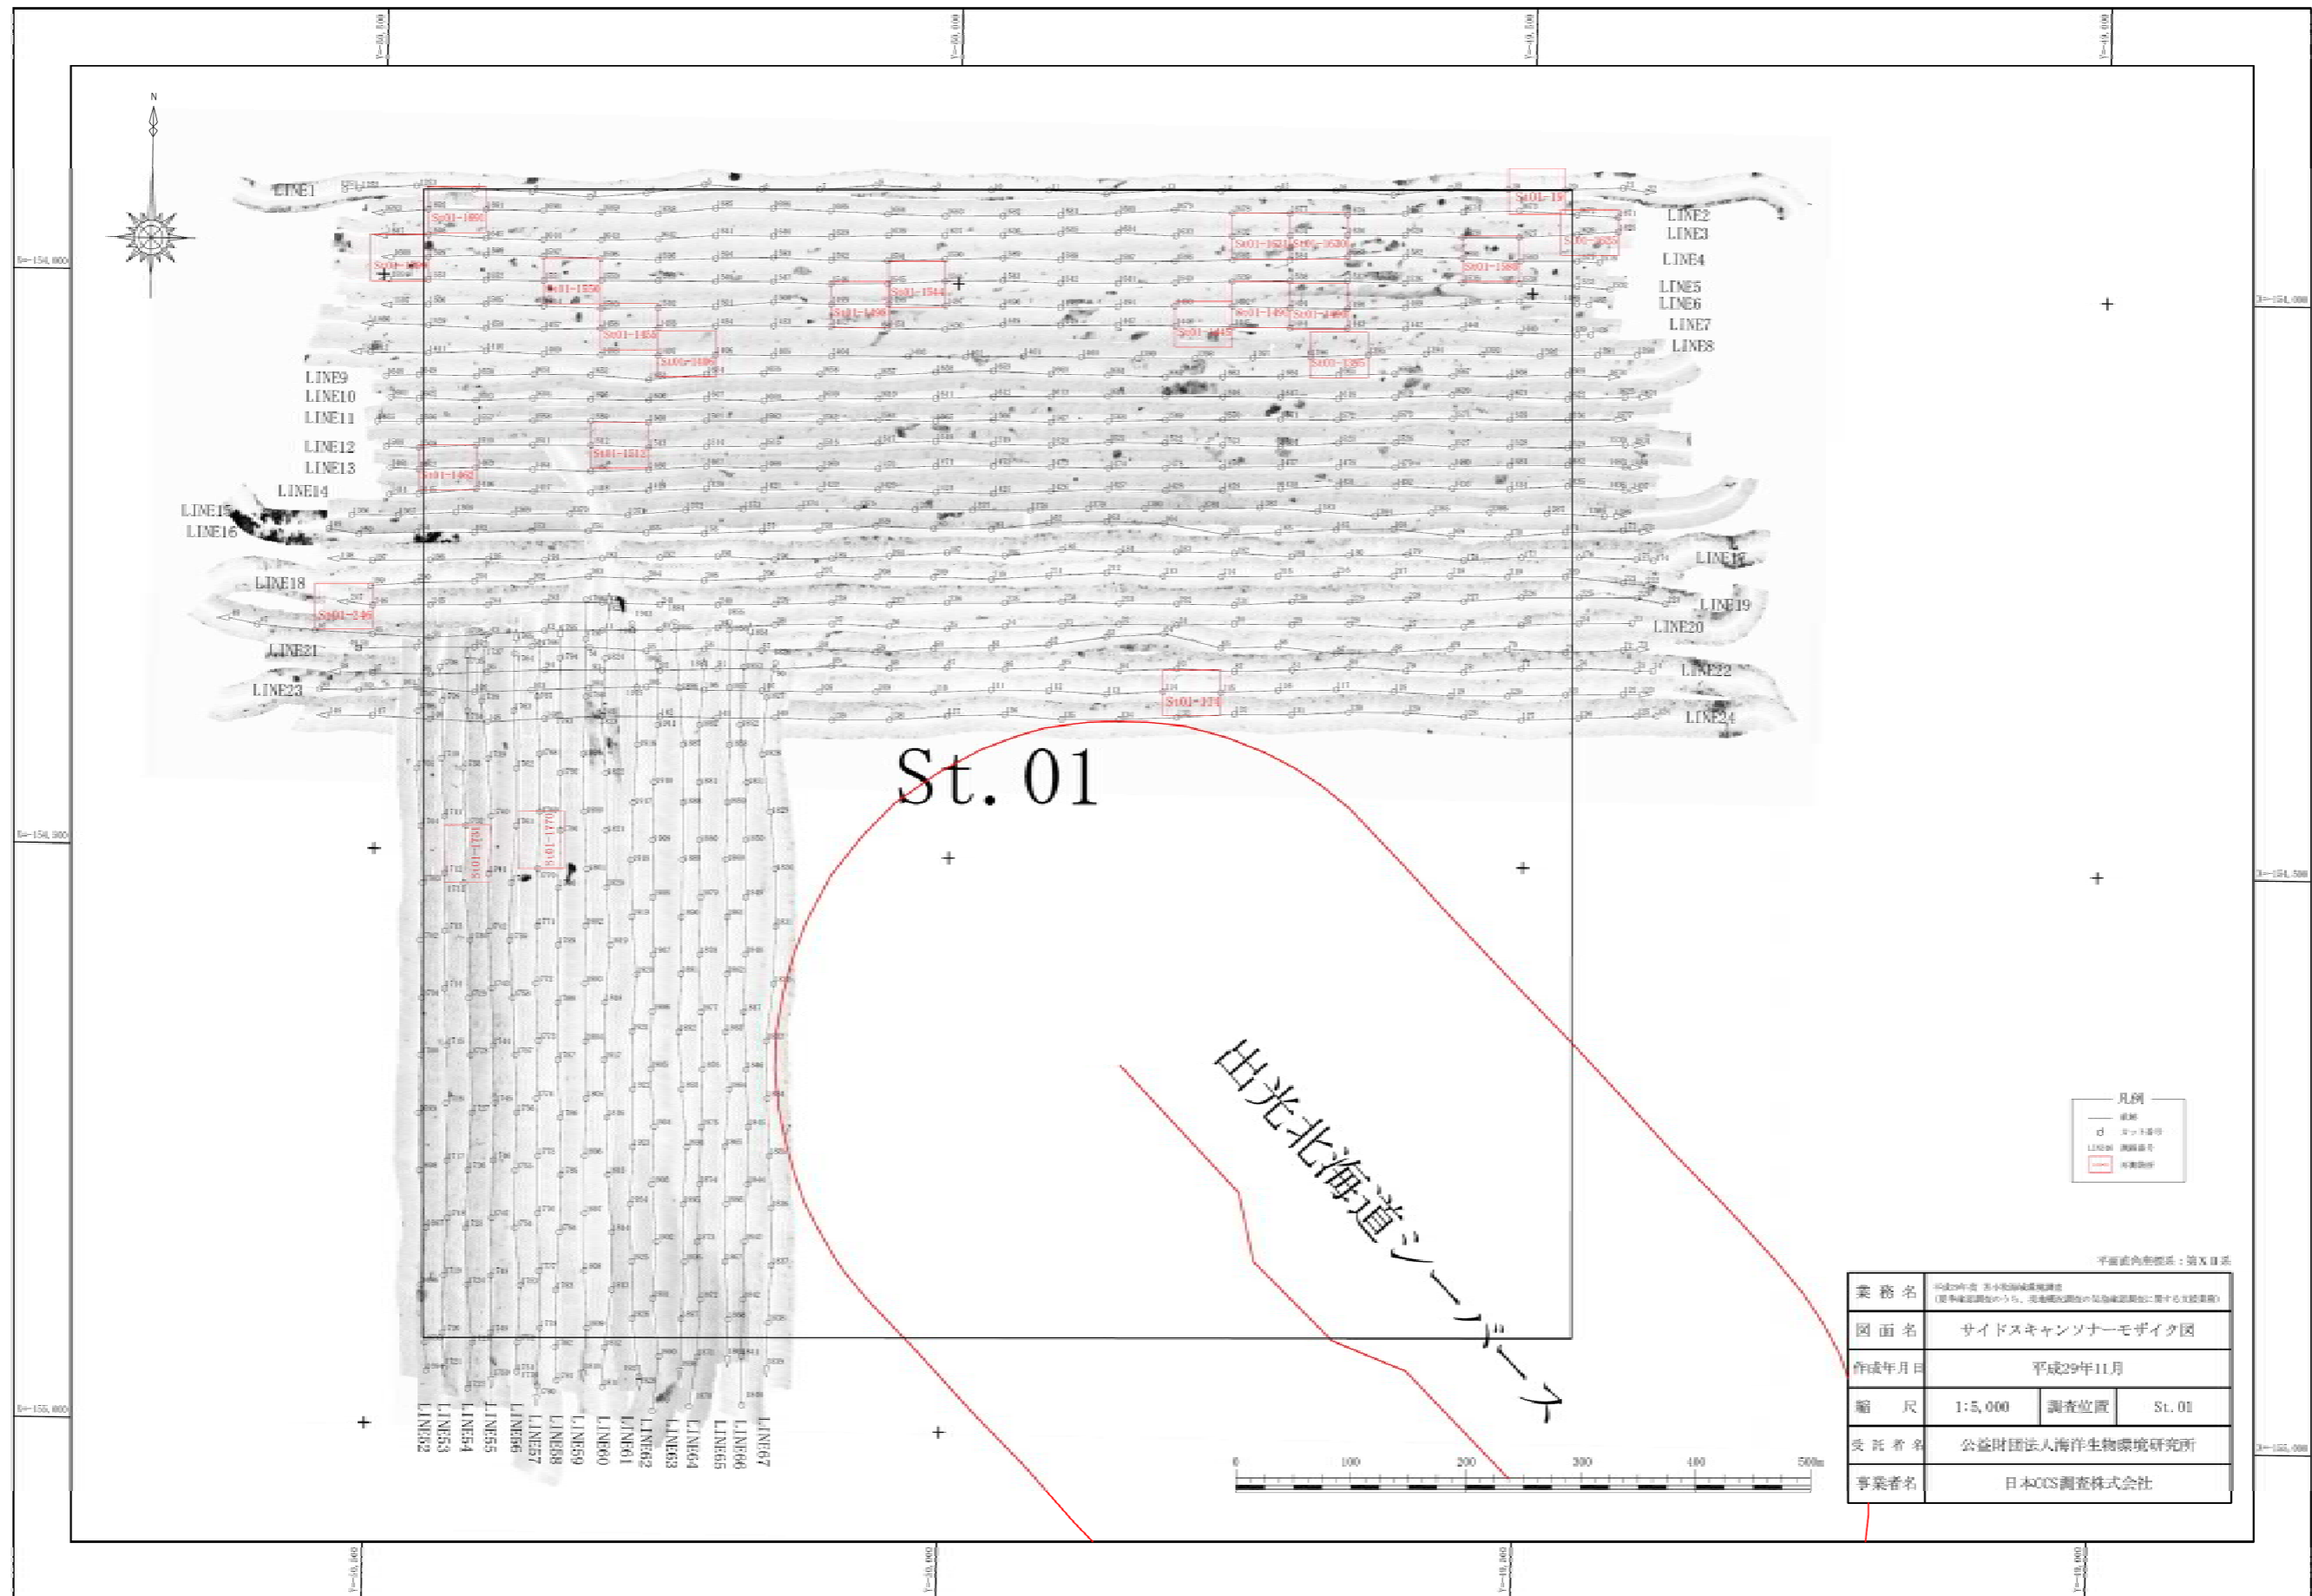
第 4.3.3 図 St. 01 の気泡確認調査におけるサイドスキャンソナーモザイク図（シーバースから約 300m の区域と重なる測線は、調査を実施していない）

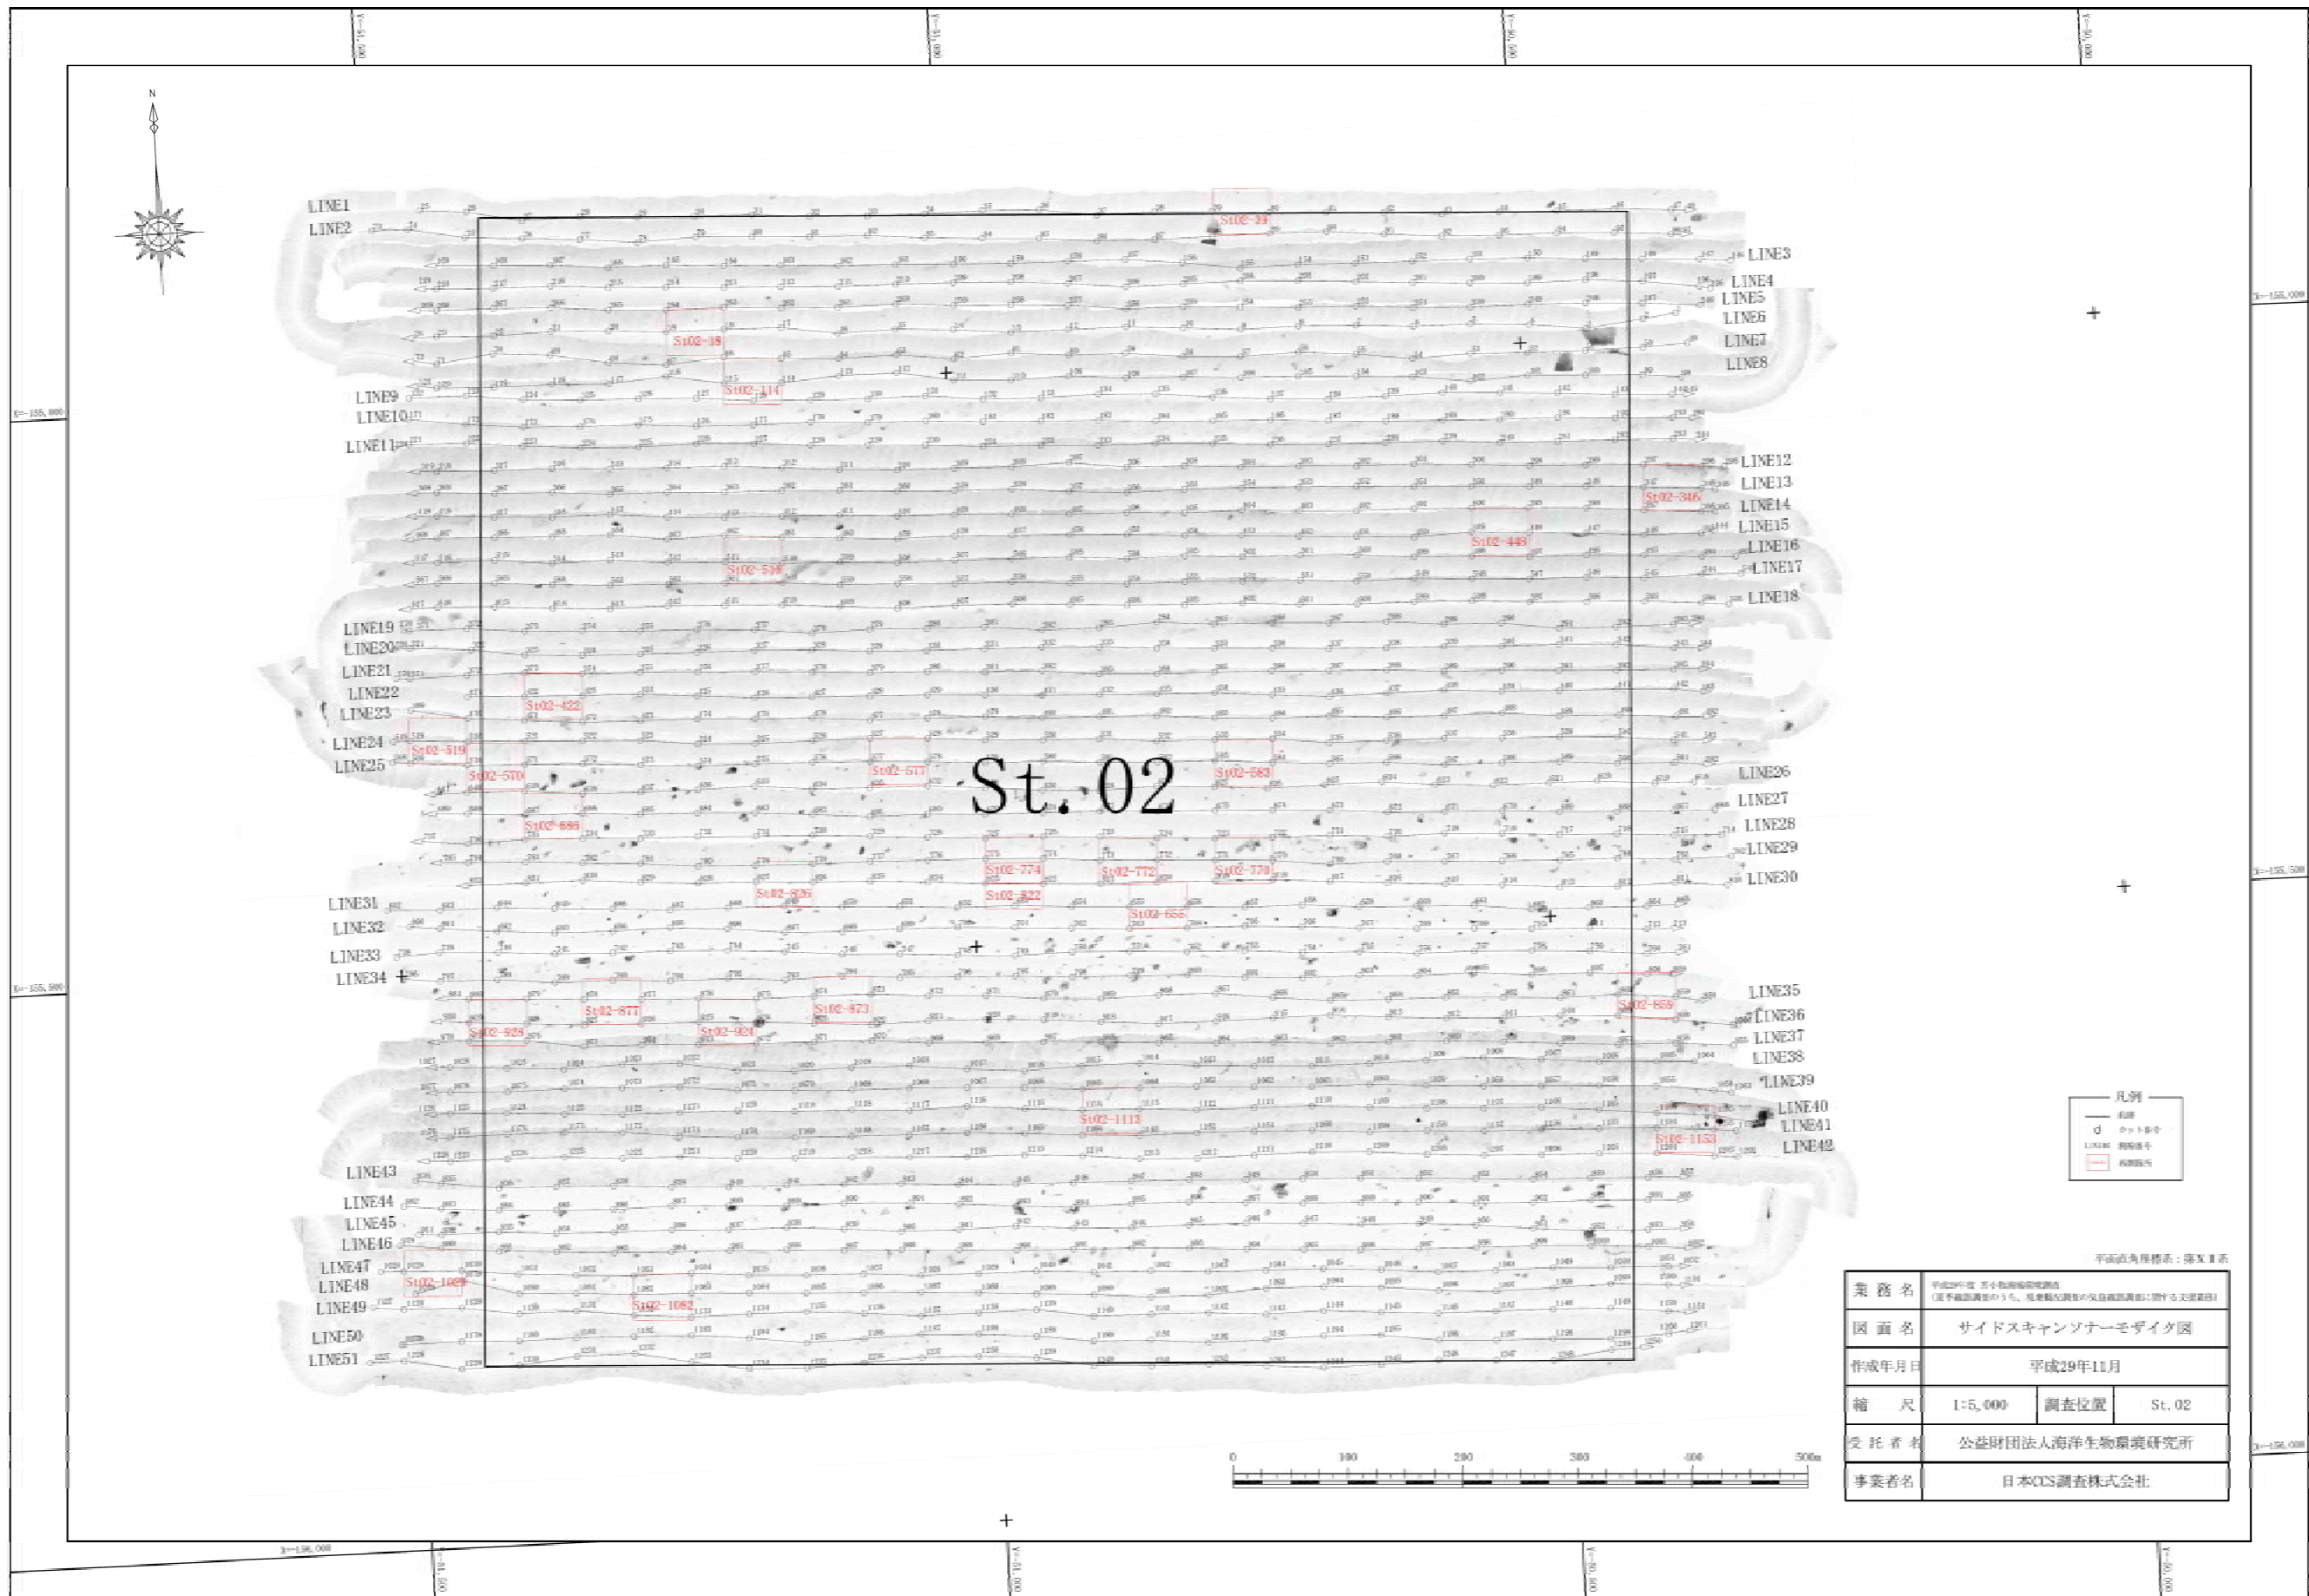
第 4.3.4 図 St. 02 の気泡確認調査におけるサイドスキャンソナーモザイク図

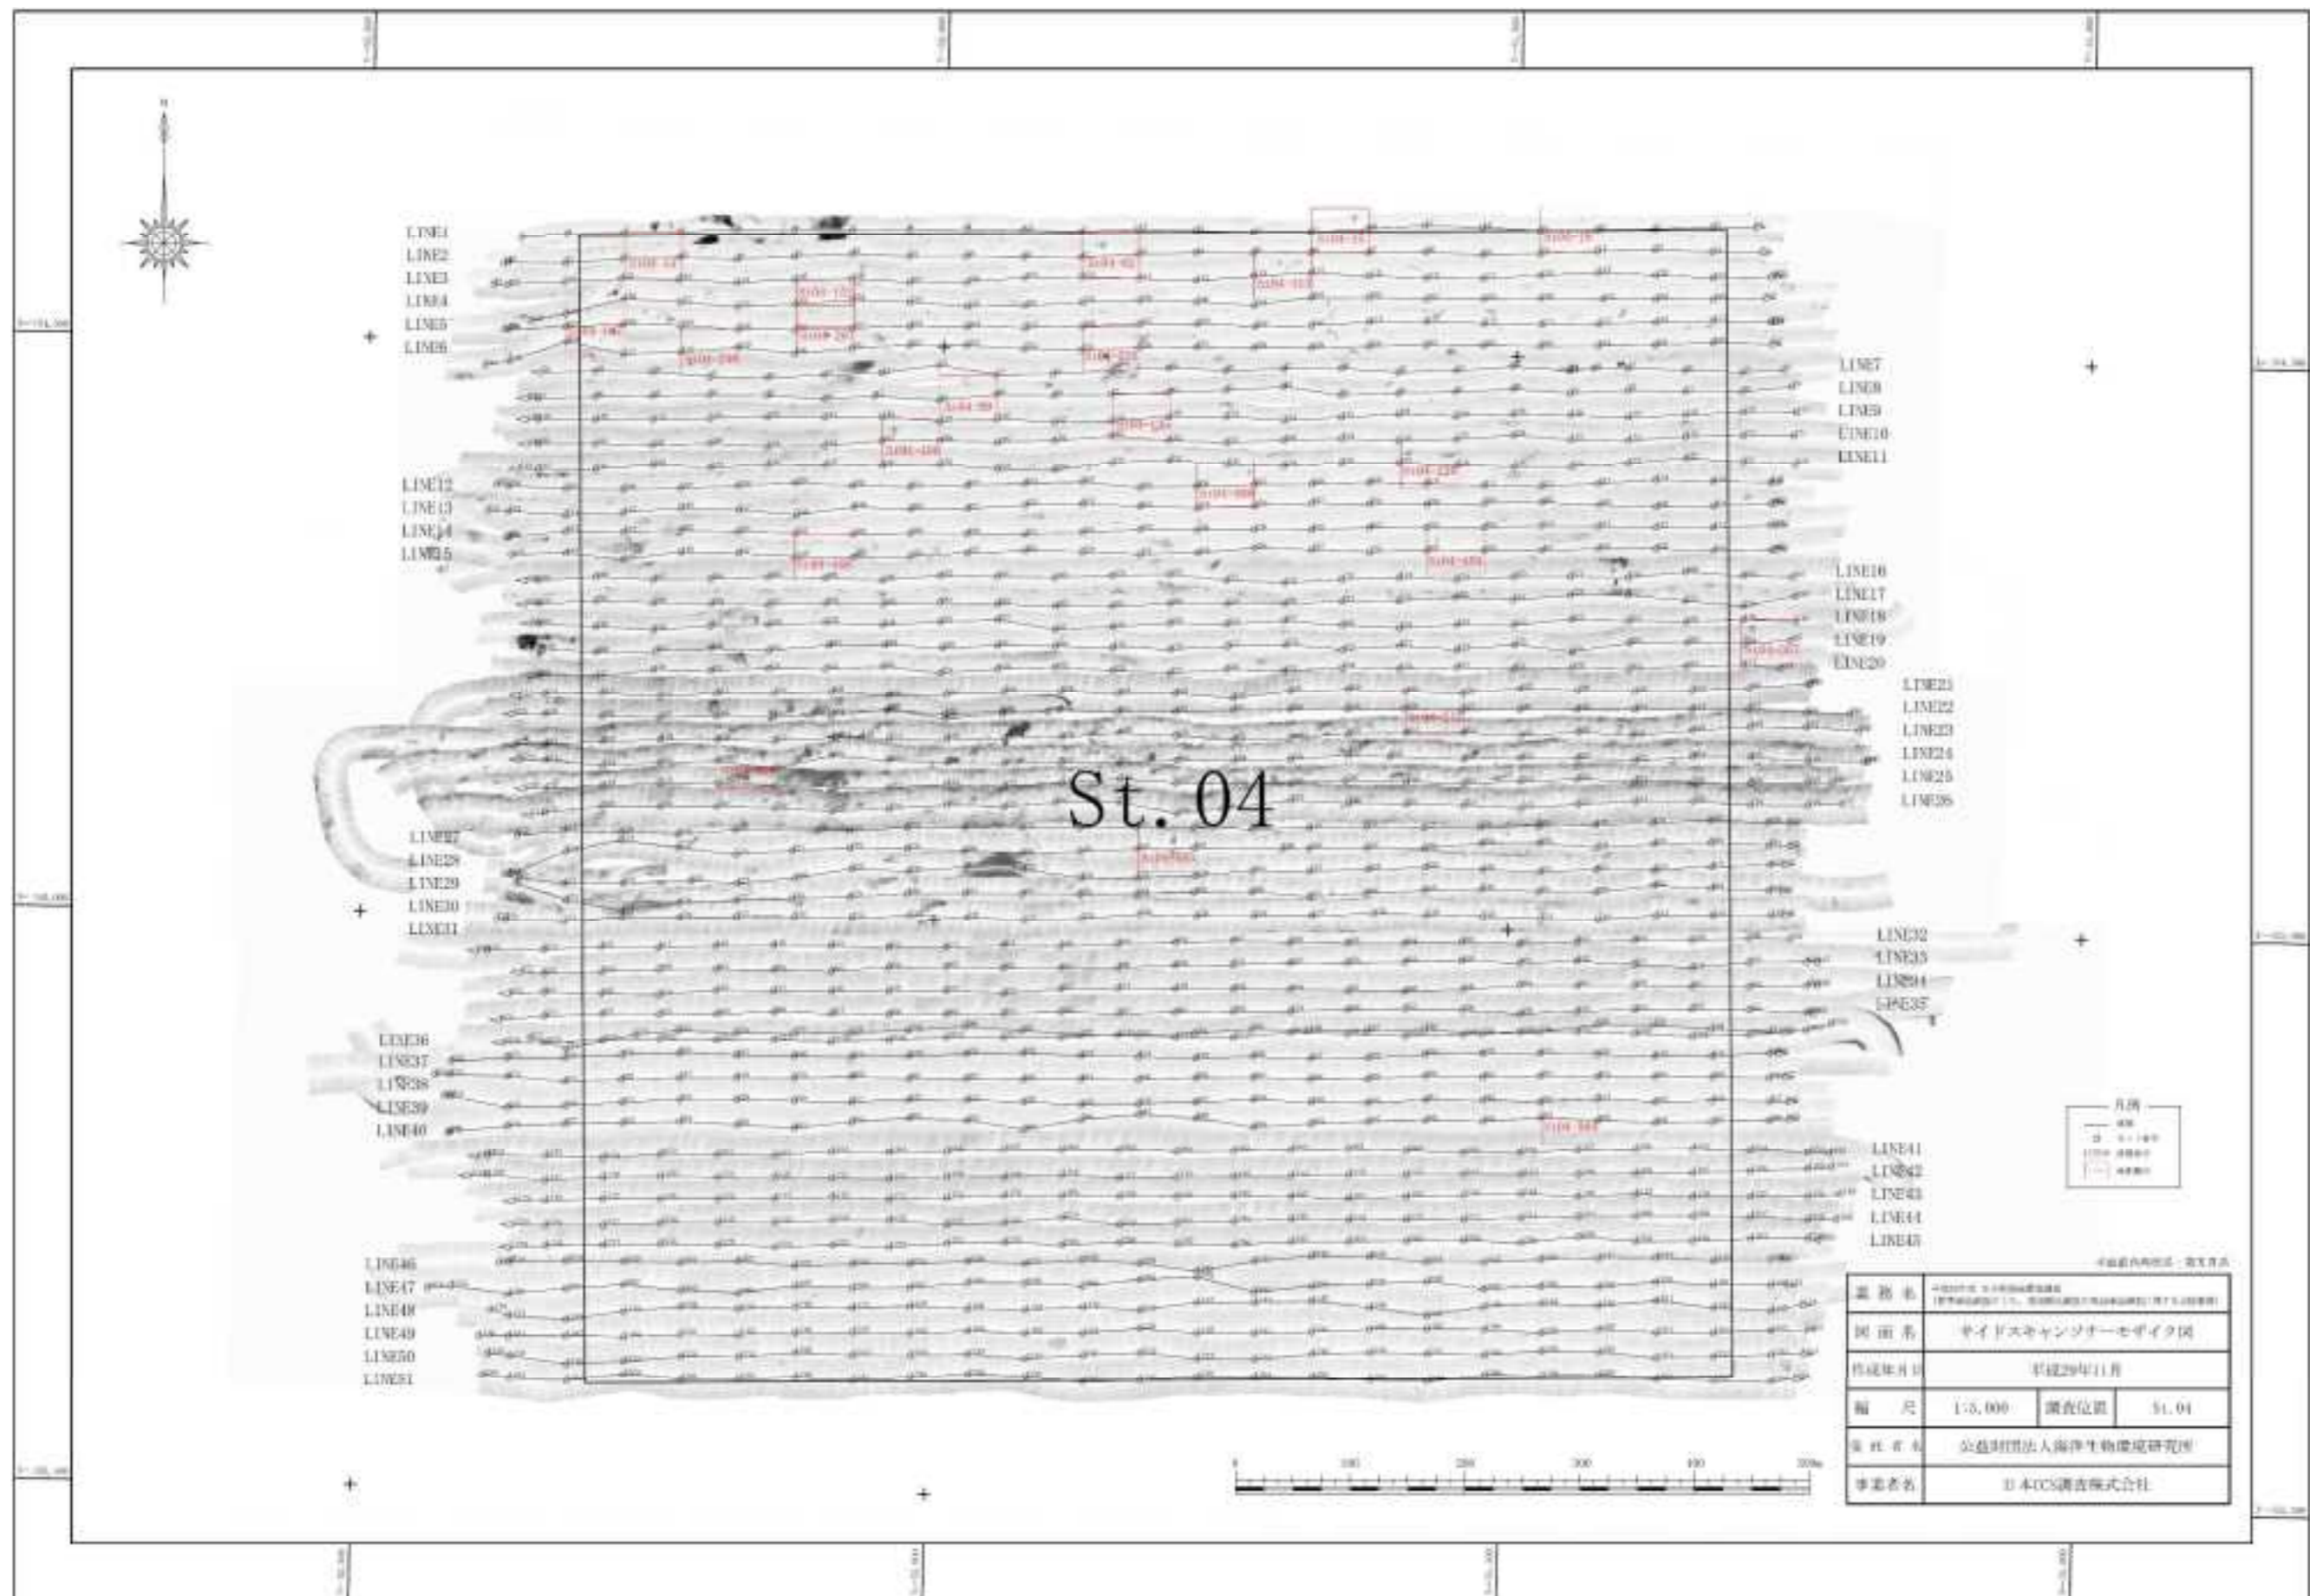
第 4.3.5 図 St. 04 の気泡確認調査におけるサイドスキャンソナーモザイク図

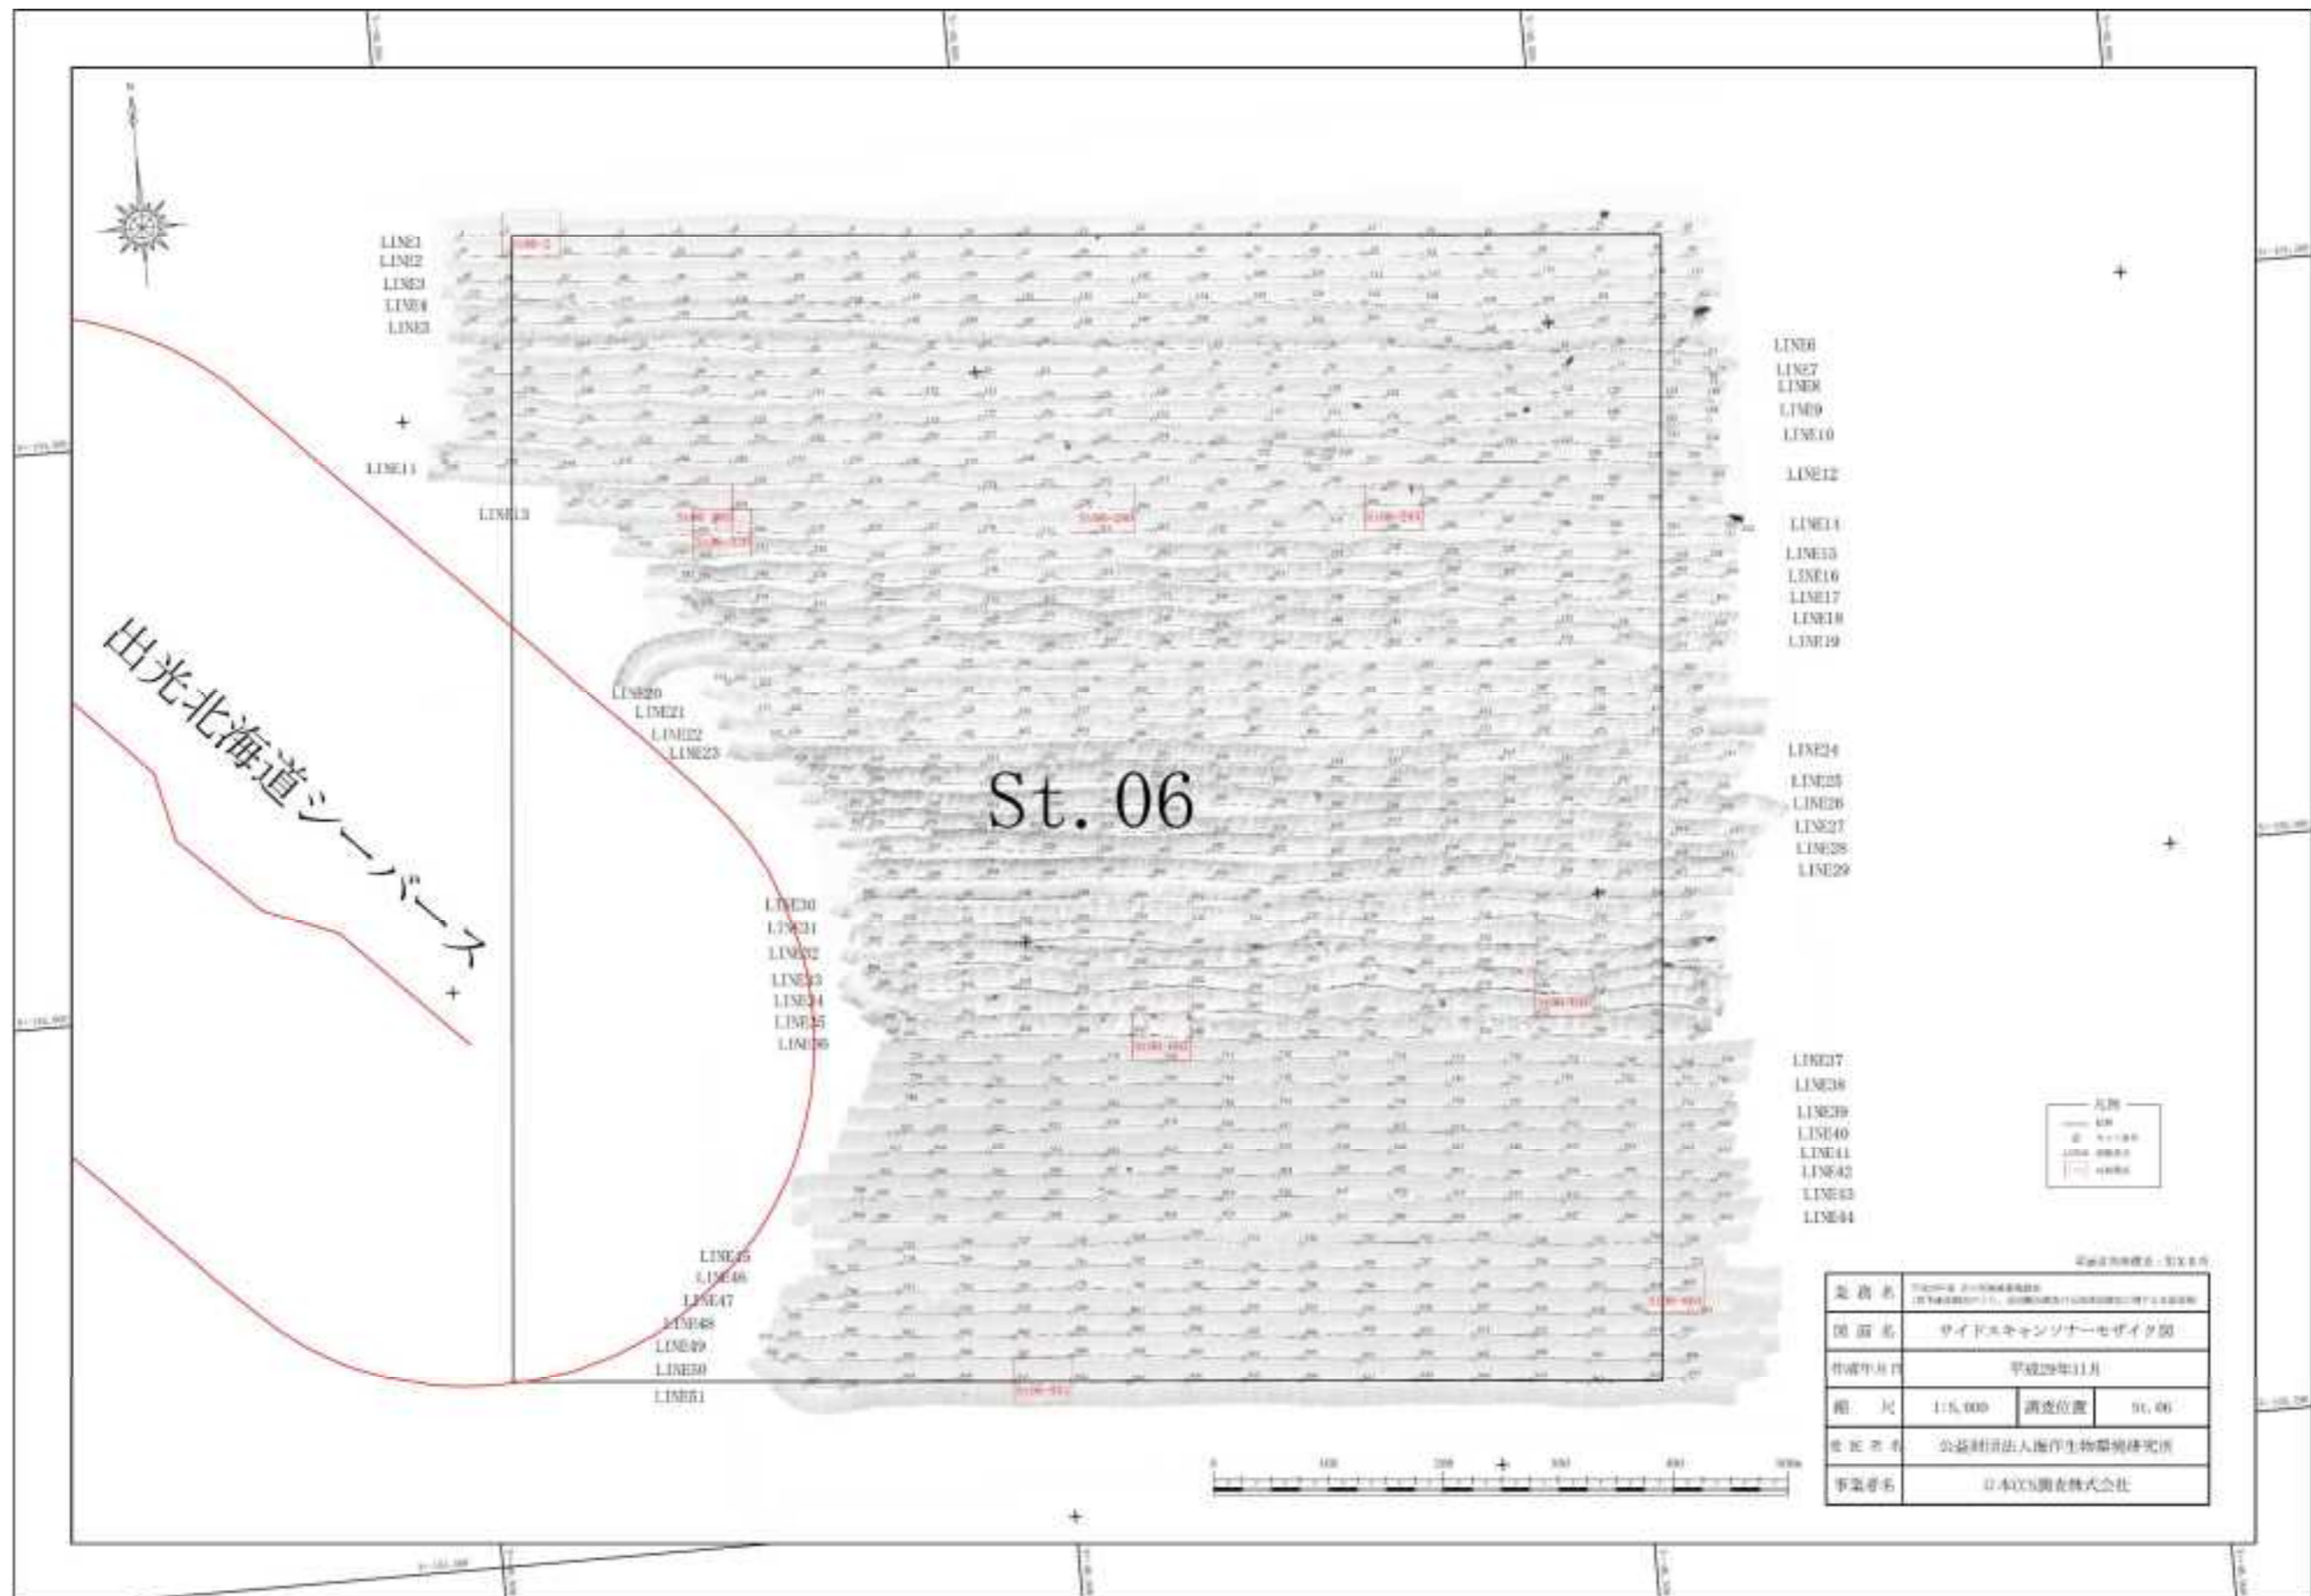
第 4.3.6 図 St. 06 の気泡確認調査におけるサイドスキャンソナーモザイク図（シーバースから約 300m の区域と重なる測線は、調査を実施していない）

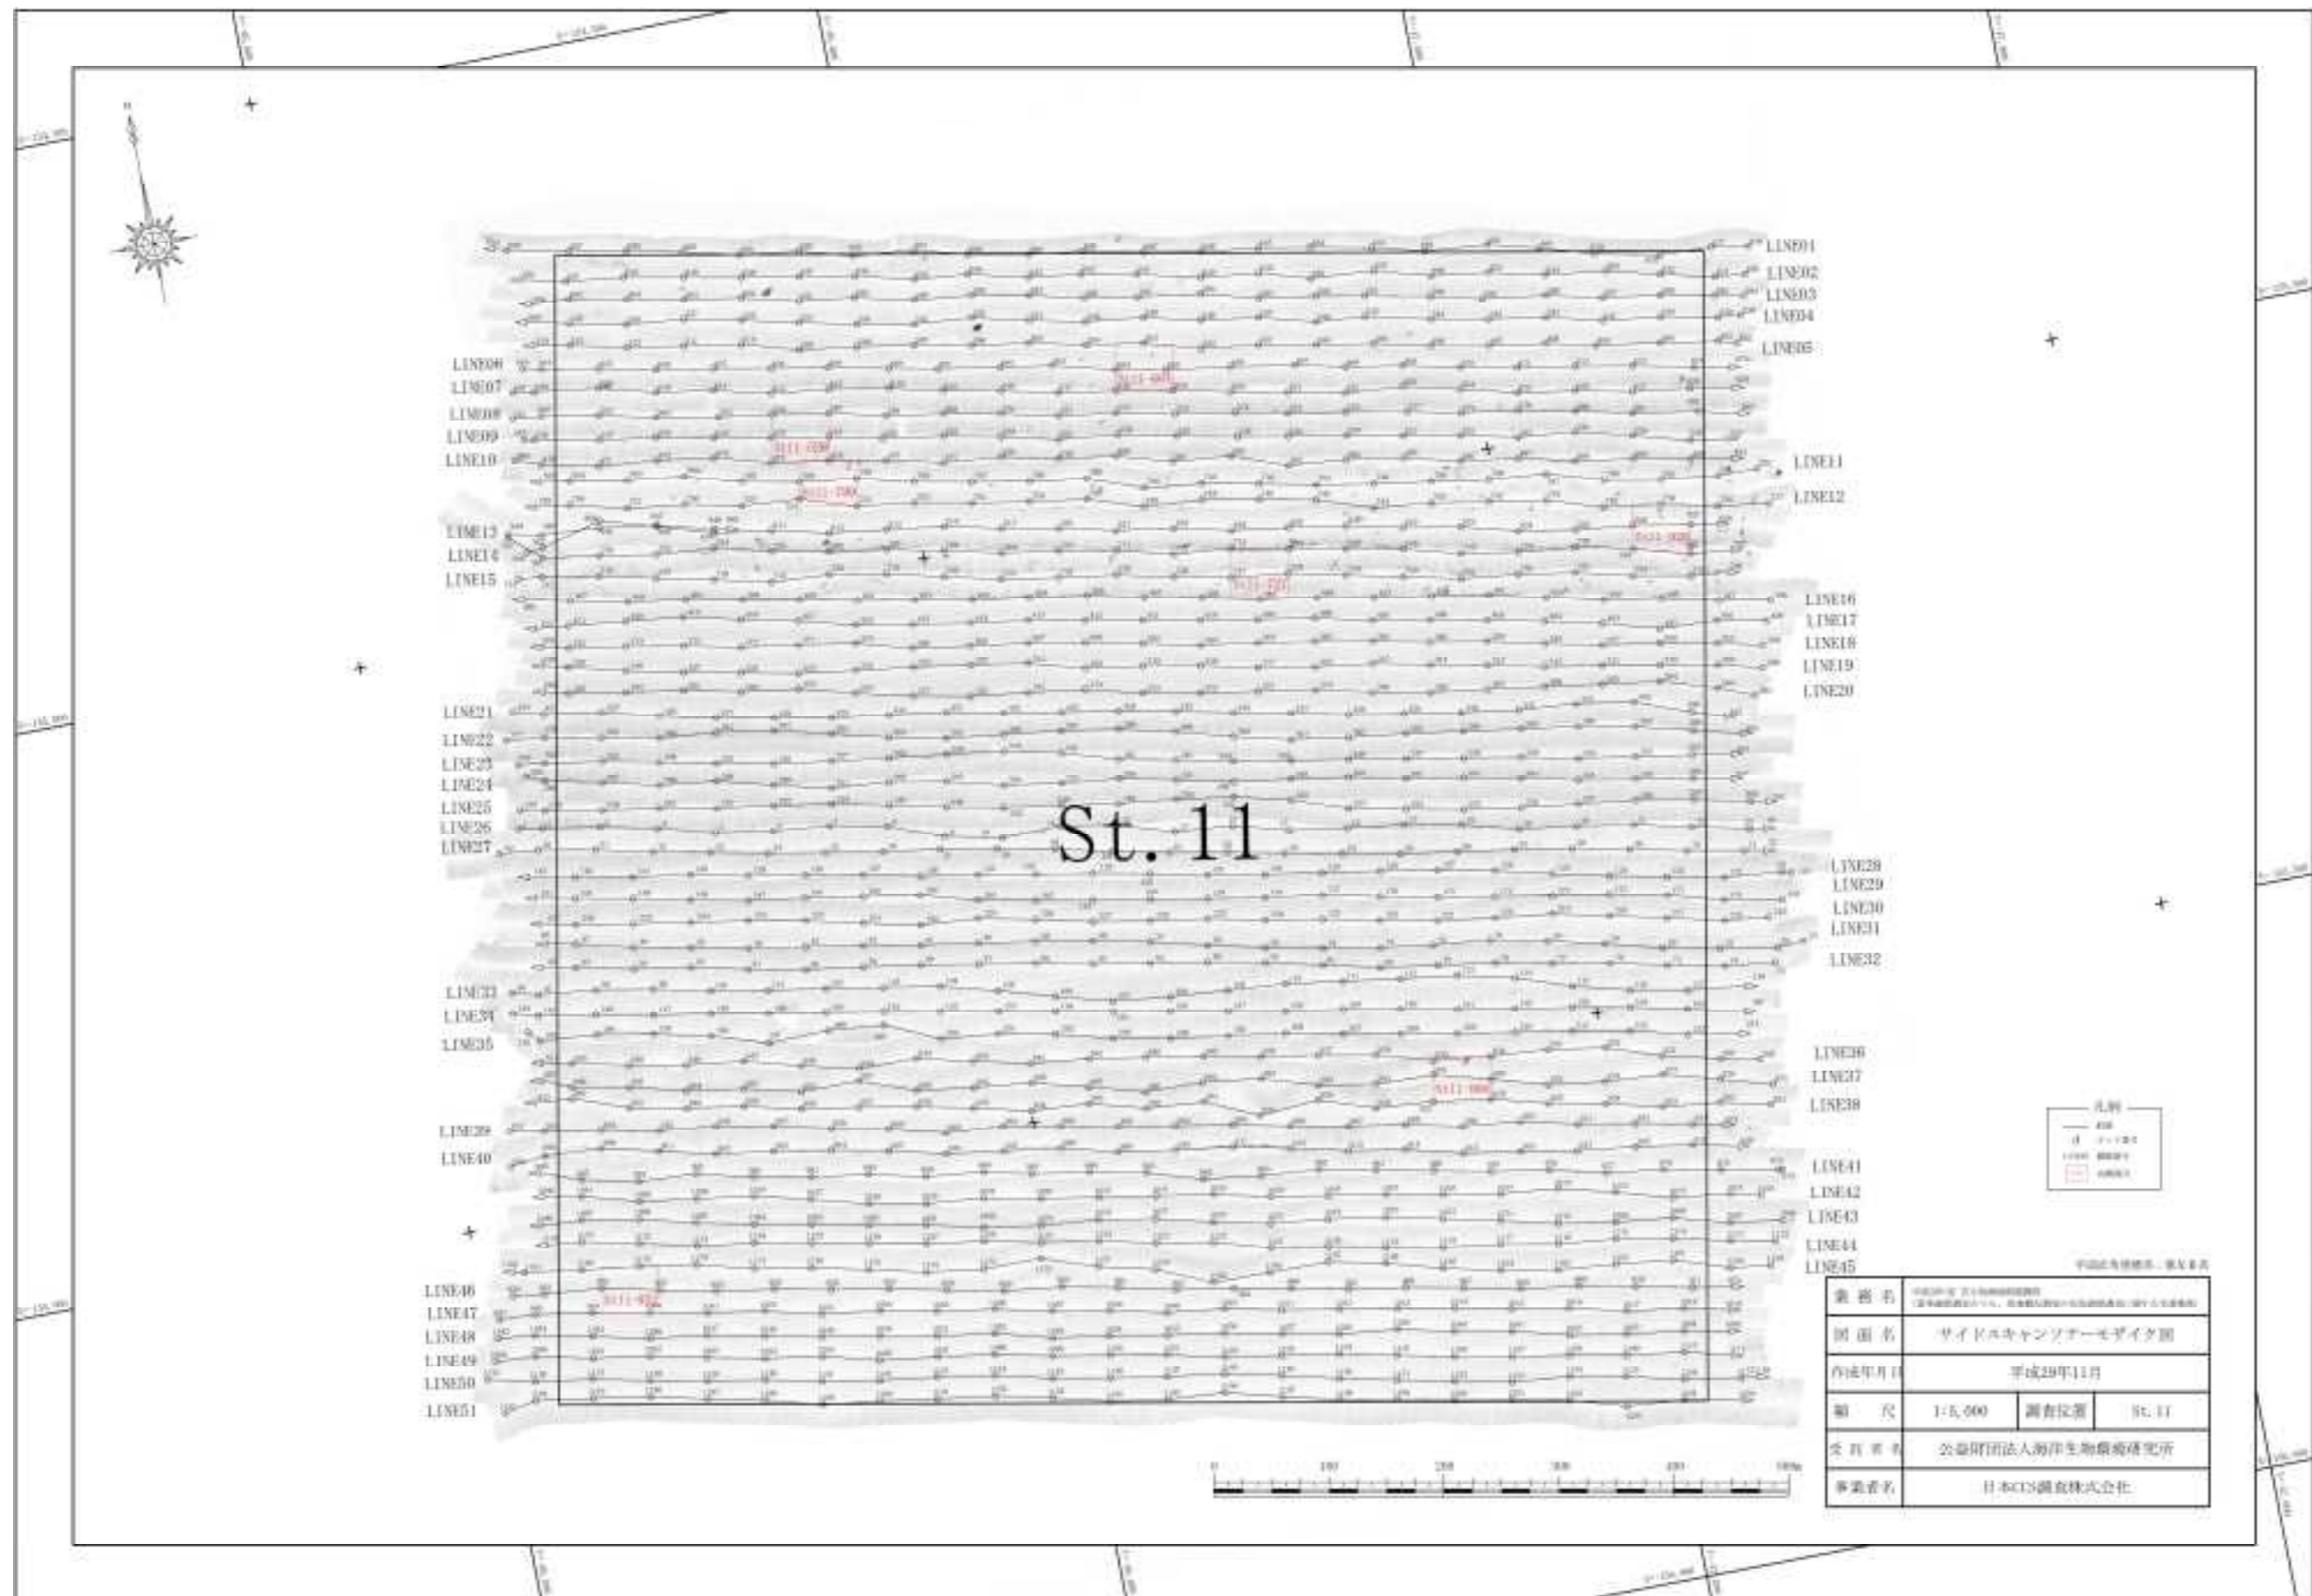
第 4.3.7 図 St. 11 の気泡確認調査におけるサイドスキャンソナーモザイク図
