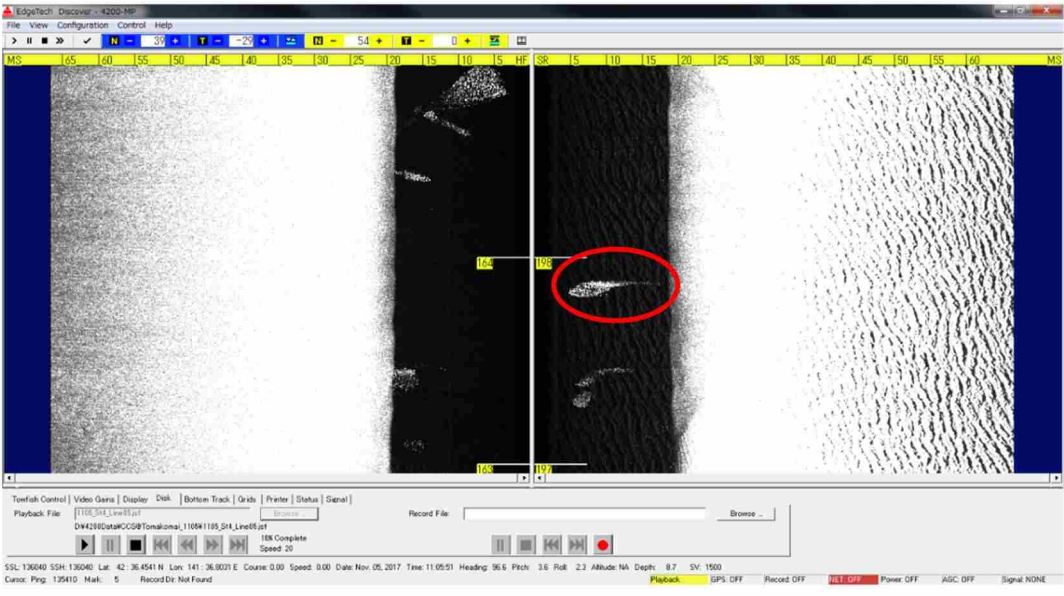
No.	St. 04-197				
調査結果					
区域	St. 04	測線番号	5	緯度	42° 36.4501'
調査日	平成29年11月5日	カット番号	197	経度	141° 36.7628'

備考	気泡噴出と似た反応が得られた。

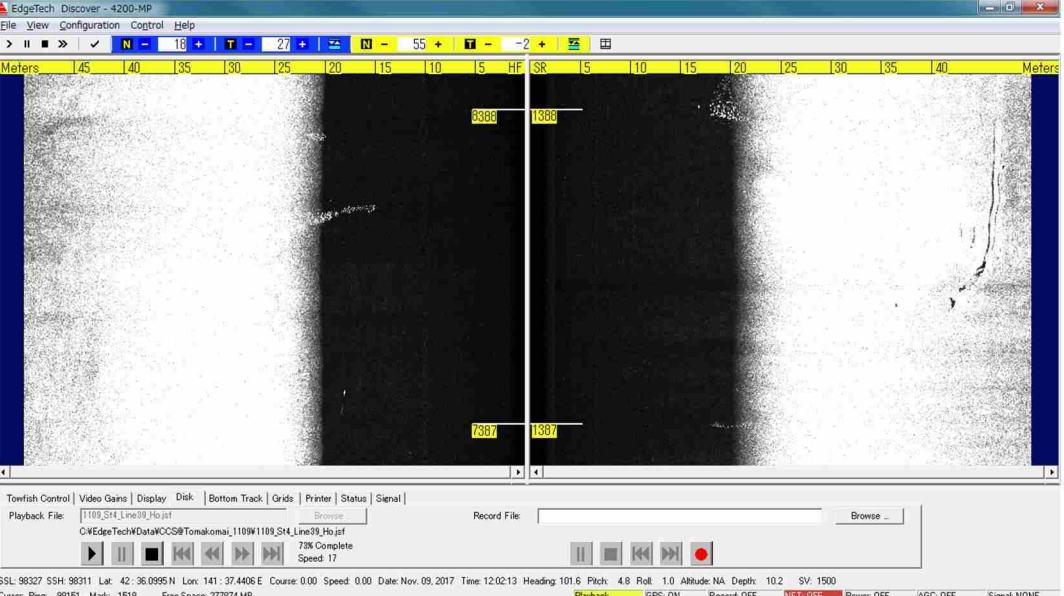
第 1.59 図 St. 04 における気泡調査再観測結果 (10)

No.	St. 04-197				
再測結果					
区域	St. 04	測線番号	5	緯度	42° 36.4501'
調査日	平成29年11月9日	カット番号	1387	経度	141° 36.7628'

備考	再測の結果、気泡とみられる反応は得られなかった。

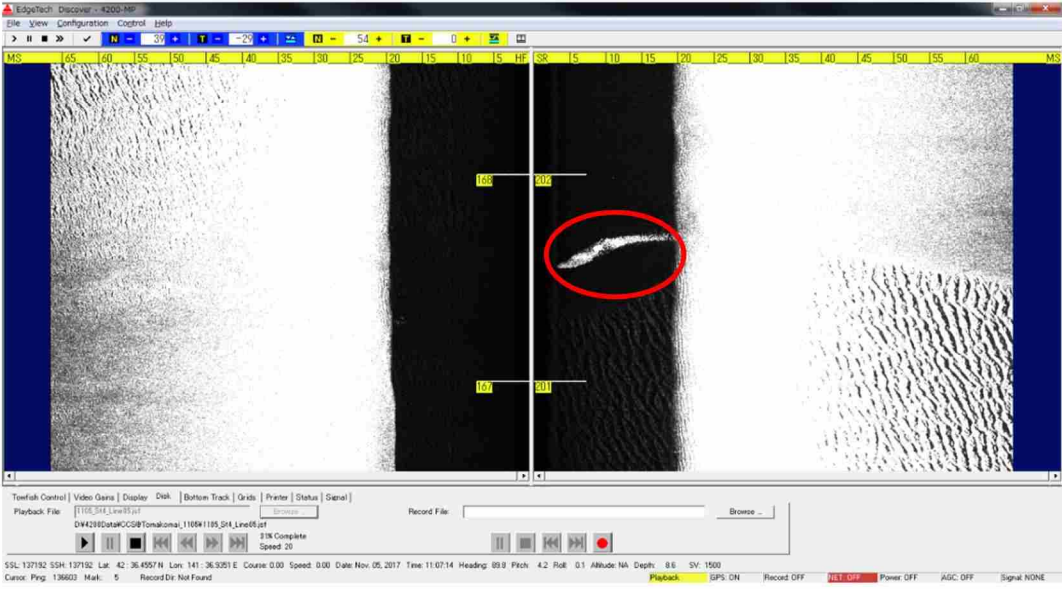
No.	St. 04-201				
調査結果					
区域	St. 04	測線番号	5	緯度	42° 36.4500'
調査日	平成29年11月5日	カット番号	201	経度	141° 36.9028'

備考	気泡噴出と似た反応が得られた。

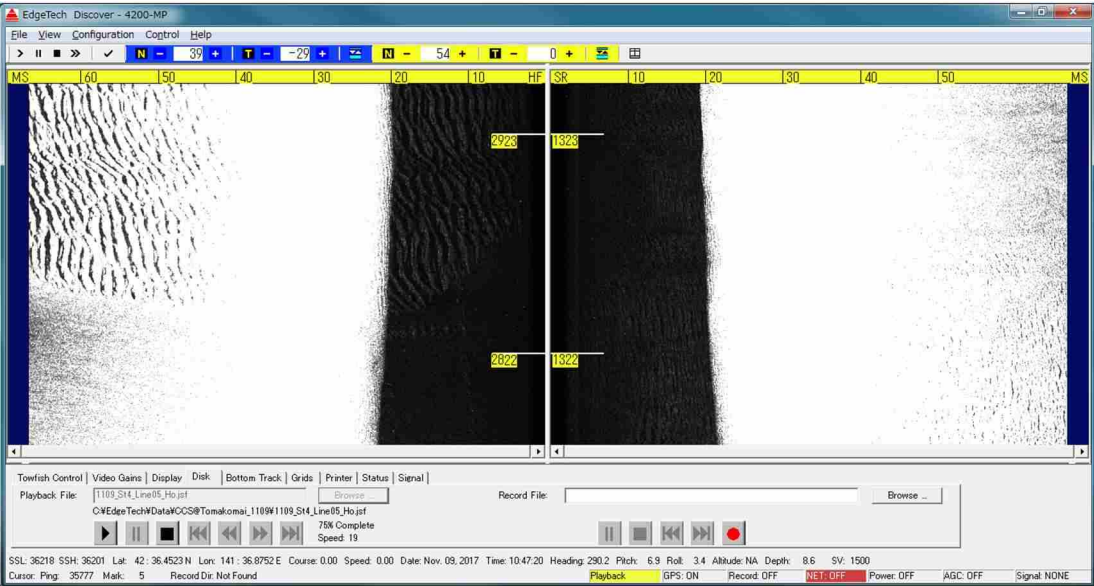
第 1.60 図 St. 04 における気泡調査再観測結果 (11)

No.	St. 04-201				
再測結果					
区域	St. 04	測線番号	5	緯度	42° 36.4500'
調査日	平成29年11月9日	カット番号	1322	経度	141° 36.9028'

備考	再測の結果、気泡とみられる反応は得られなかった。

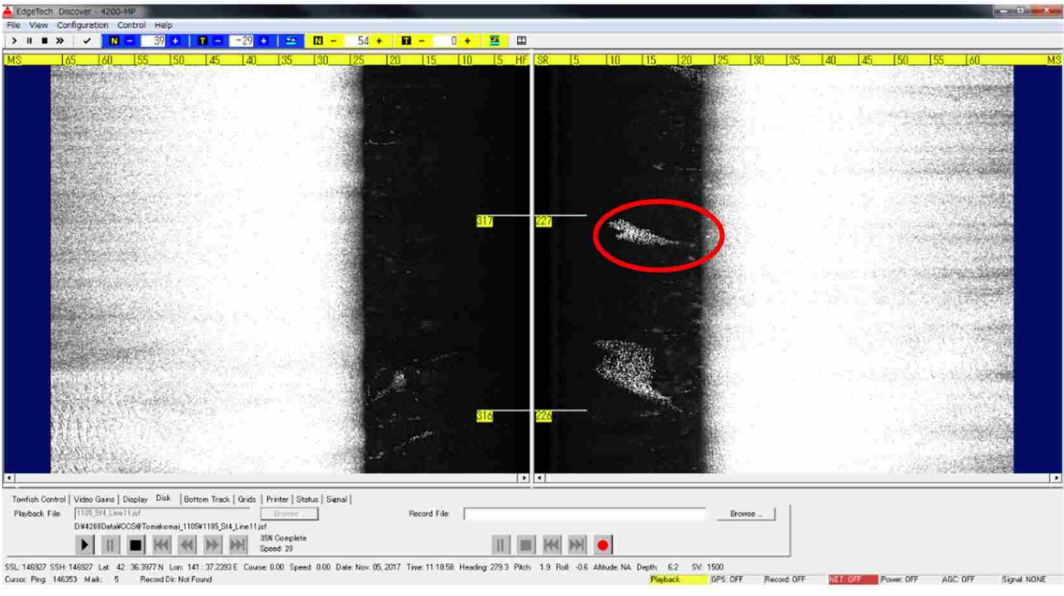
No.	St. 04-226				
調査結果					
区域	St. 04	測線番号	11	緯度	42° 36.3977'
調査日	平成29年11月5日	カット番号	226	経度	141° 37.2713'

備考	気泡噴出と似た反応が得られた。

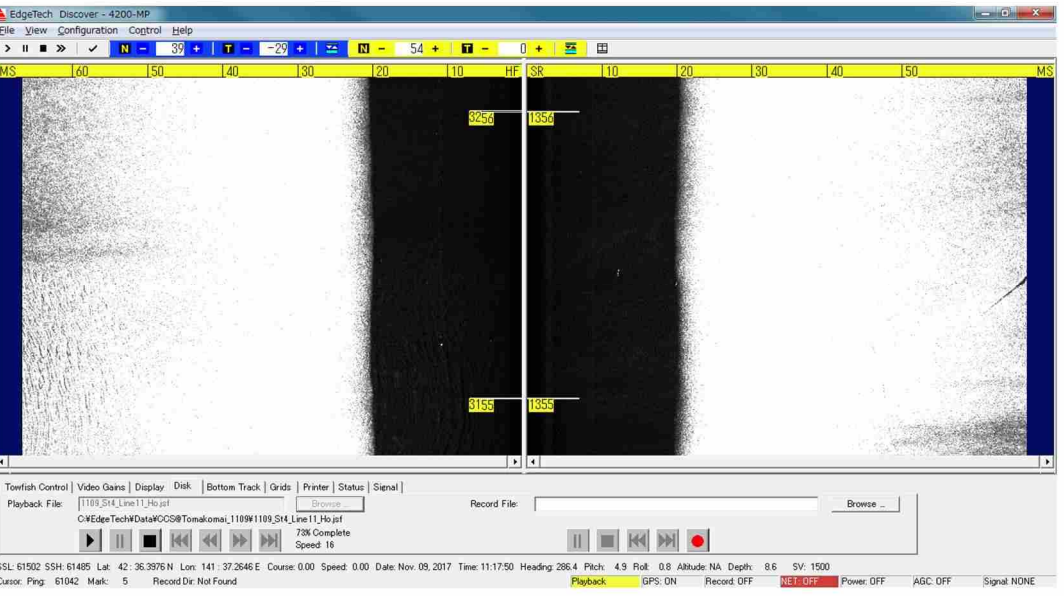
第 1.61 図 St. 04 における気泡調査再観測結果 (12)

No.	St. 04-226				
再測結果					
区域	St. 04	測線番号	11	緯度	42° 36.3977'
調査日	平成29年11月9日	カット番号	1355	経度	141° 37.2713'

備考	再測の結果、気泡とみられる反応は得られなかった。

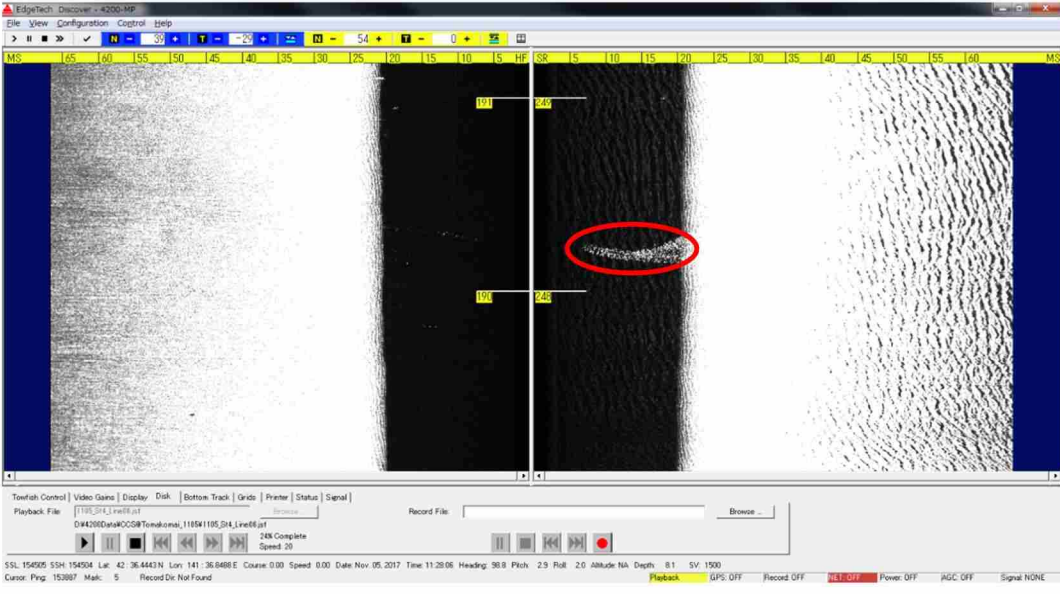
No.	St. 04-248				
調査結果					
区域	St. 04	測線番号	6	緯度	42° 36.4373'
調査日	平成29年11月5日	カット番号	248	経度	141° 36.8132'

備考	気泡噴出と似た反応が得られた。

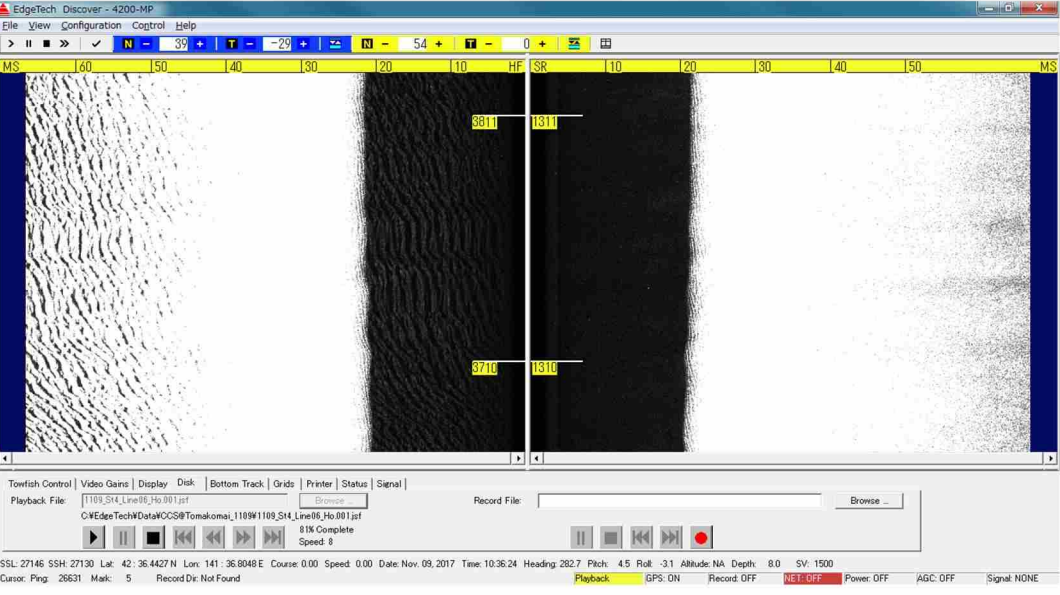
第 1.62 図 St. 04 における気泡調査再観測結果 (13)

No.	St. 04-248				
再測結果					
区域	St. 04	測線番号	6	緯度	42° 36.4373'
調査日	平成29年11月9日	カット番号	1310	経度	141° 36.8132'

備考	再測の結果、気泡とみられる反応は得られなかった。

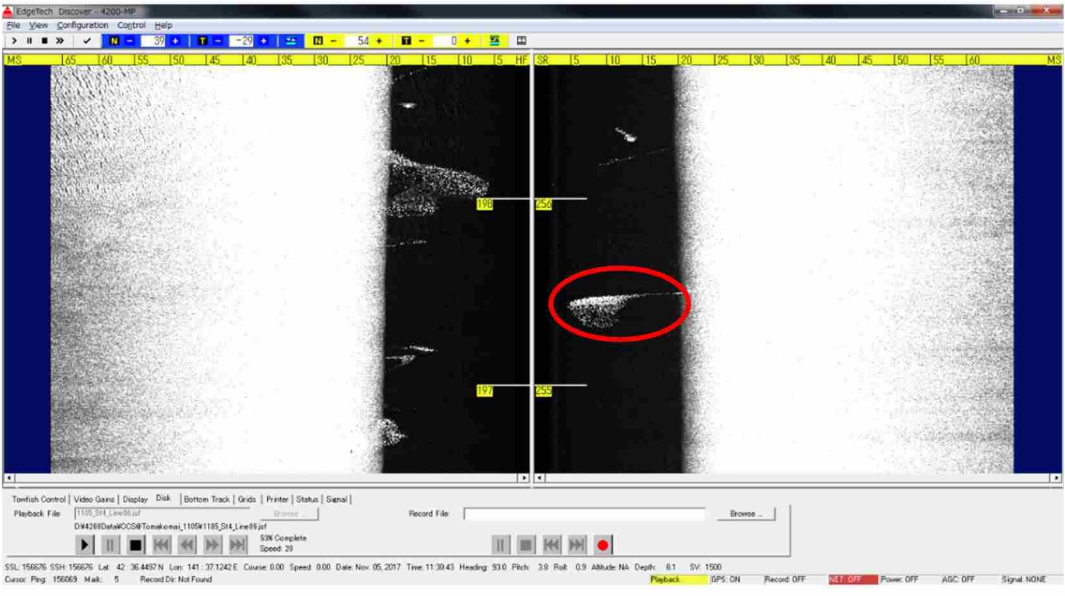
No.	St. 04-255				
調査結果					
区域	St. 04	測線番号	6	緯度	42° 36.4442'
調査日	平成29年11月5日	カット番号	255	経度	141° 37.0779'

備考	気泡噴出と似た反応が得られた。

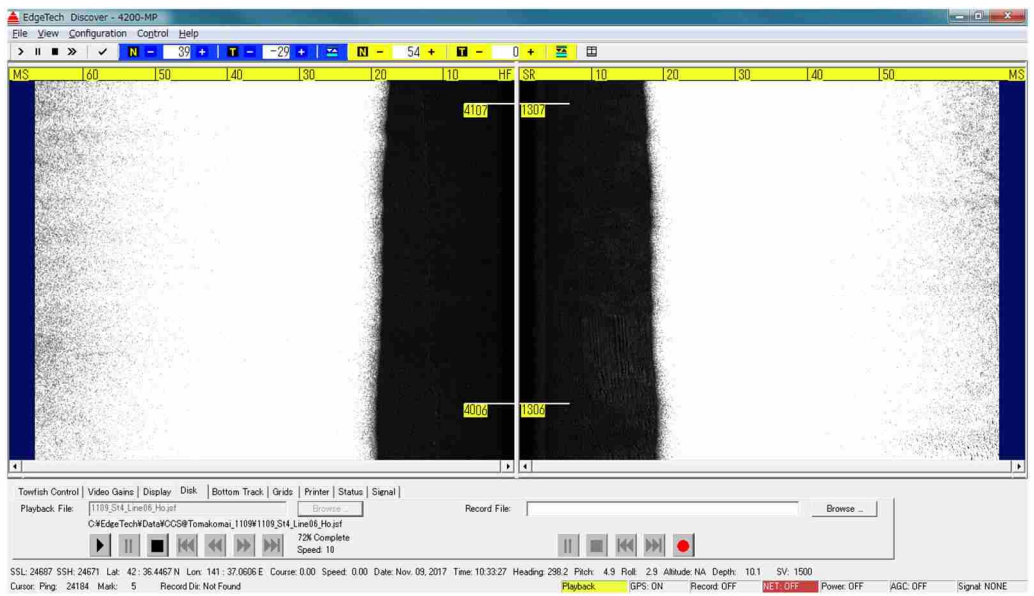
第 1.63 図 St. 04 における気泡調査再観測結果 (14)

No.	St. 04-255				
再測結果					
区域	St. 04	測線番号	6	緯度	42° 36.4442'
調査日	平成29年11月9日	カット番号	1306	経度	141° 37.0779'

備考	再測の結果、気泡とみられる反応は得られなかった。

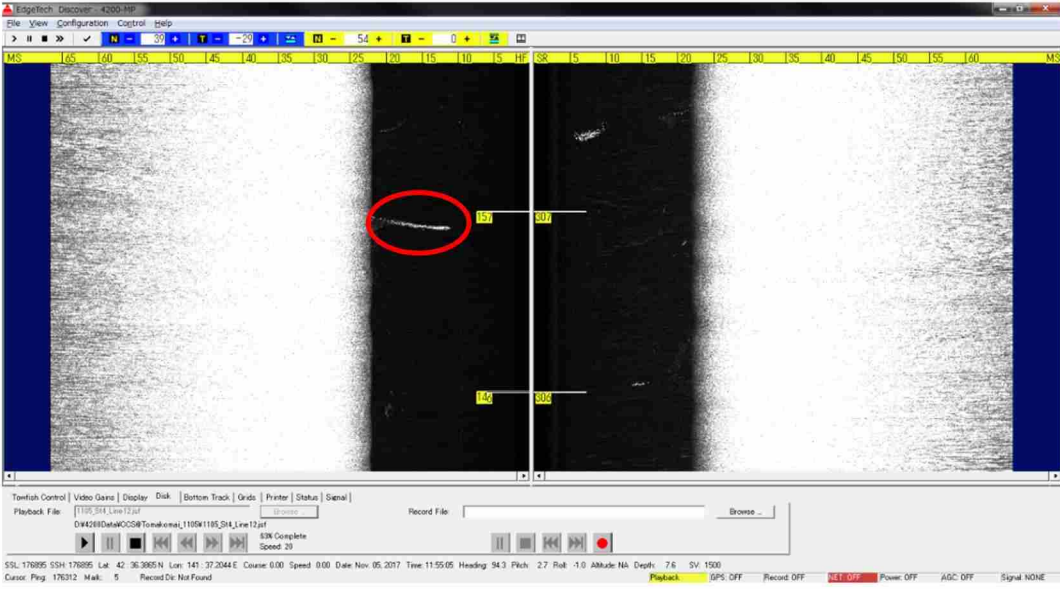
No.	St. 04-306				
調査結果					
区域	St. 04	測線番号	12	緯度	42° 36.3920'
調査日	平成29年11月5日	カット番号	306	経度	141° 37.1709'

備考	気泡噴出と似た反応が得られた。

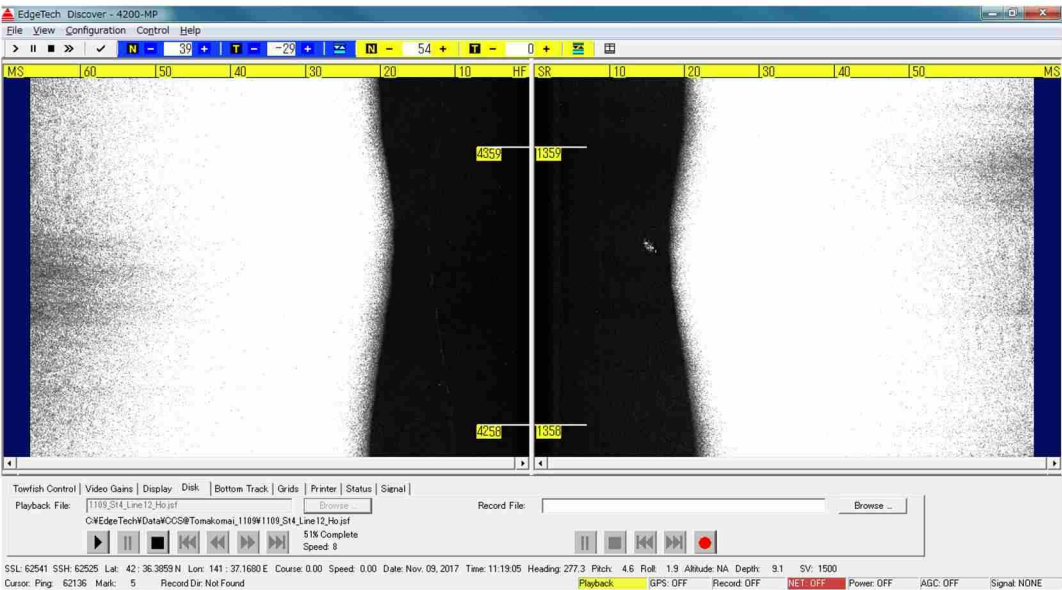
第 1.64 図 St. 04 における気泡調査再観測結果 (15)

No.	St. 04-306				
再測結果					
区域	St. 04	測線番号	12	緯度	42° 36.3920'
調査日	平成29年11月9日	カット番号	1358	経度	141° 37.1709'

備考	再測の結果、気泡とみられる反応は得られなかった。

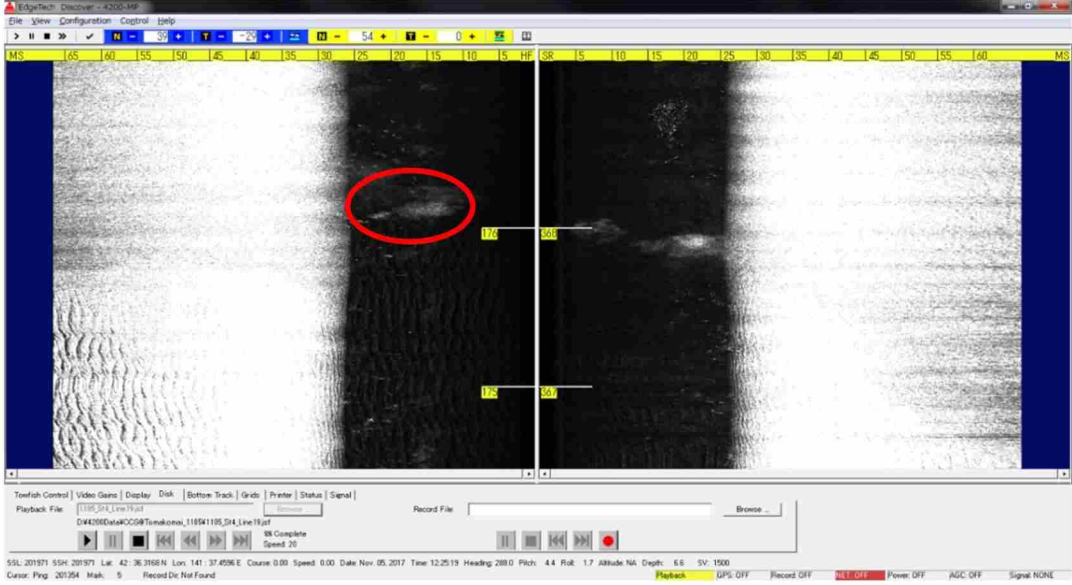
No.	St. 04-367				
調査結果					
区域	St. 04	測線番号	19	緯度	42° 36.3165'
調査日	平成29年11月5日	カット番号	367	経度	141° 37.4868'

備考	気泡噴出と似た反応が得られた。

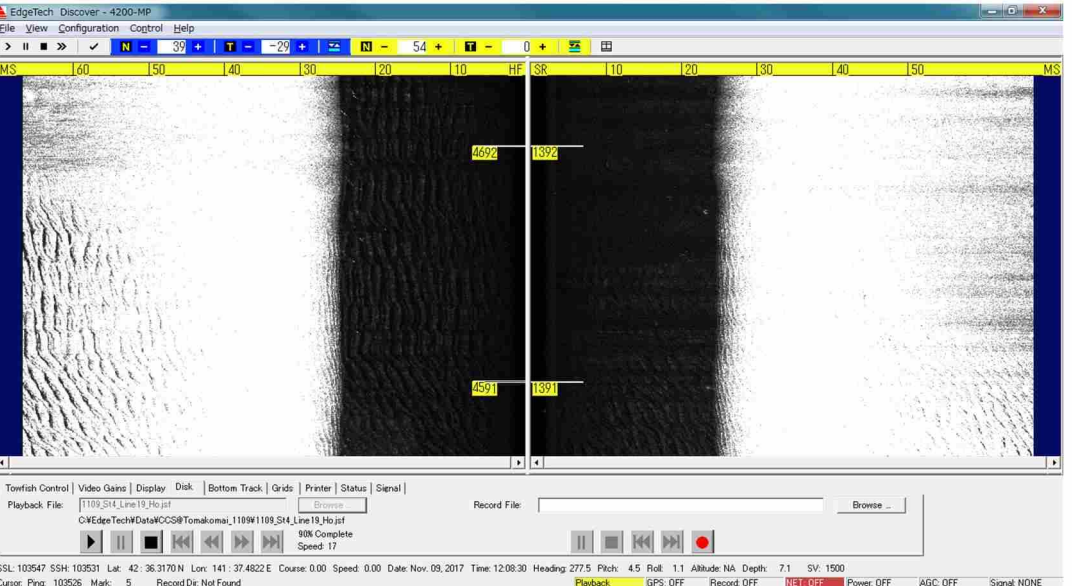
第 1.65 図 St. 04 における気泡調査再観測結果 (16)

No.	St. 04-367				
再測結果					
区域	St. 04	測線番号	19	緯度	42° 36.3165'
調査日	平成29年11月9日	カット番号	1391	経度	141° 37.4868'

備考	再測の結果、気泡とみられる反応は得られなかった。

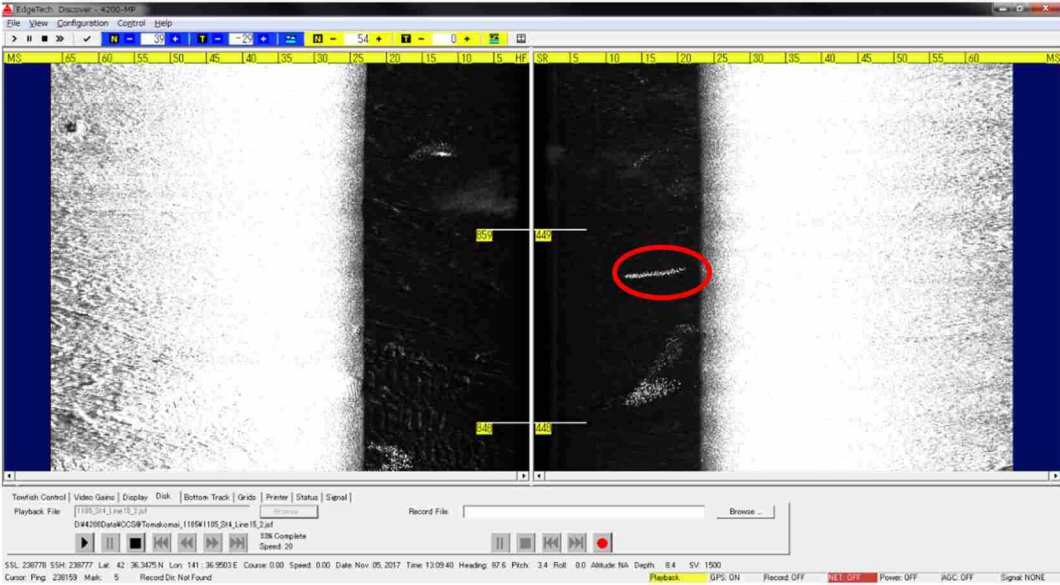
No.	St. 04-448				
調査結果					
区域	St. 04	測線番号	15	緯度	42° 36.3468'
調査日	平成29年11月5日	カット番号	448	経度	141° 36.9105'

備考	気泡噴出と似た反応が得られた。

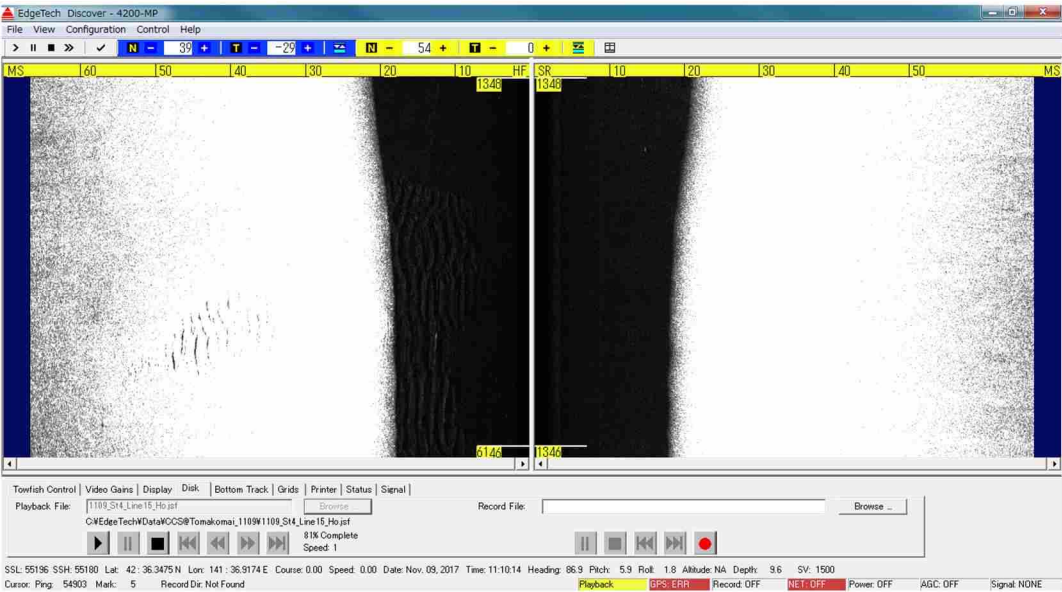
第 1.66 図 St. 04 における気泡調査再観測結果 (17)

No.	St. 04-448				
再測結果					
区域	St. 04	測線番号	15	緯度	42° 36.3468'
調査日	平成29年11月9日	カット番号	1346	経度	141° 36.9105'

備考	再測の結果、気泡とみられる反応は得られなかった。

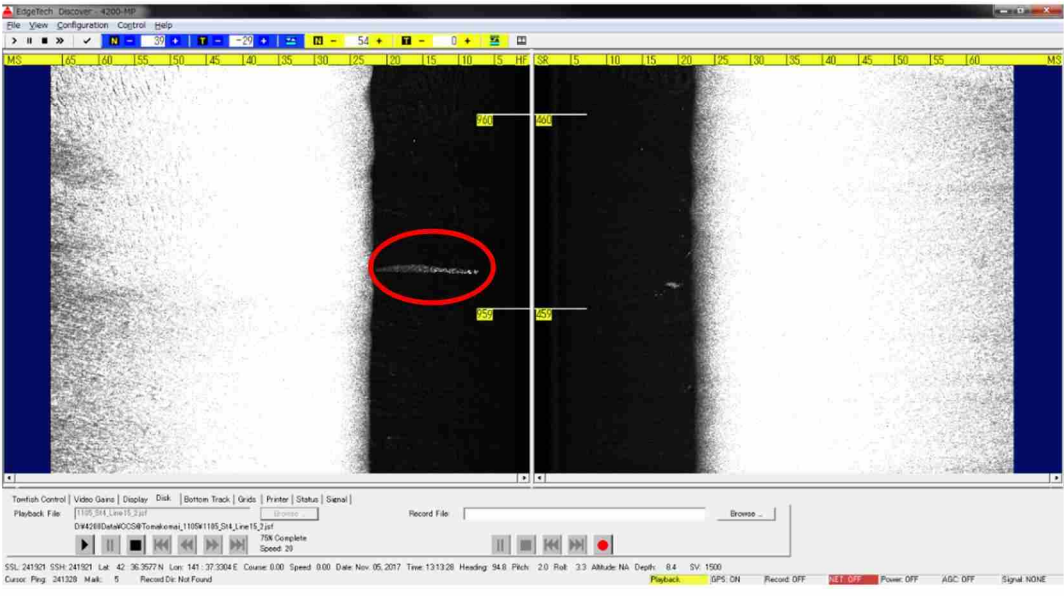
No.	St. 04-459				
調査結果					
区域	St. 04	測線番号	15	緯度	42° 36.3616'
調査日	平成29年11月5日	カット番号	459	経度	141° 37.2914'

備考	気泡噴出と似た反応が得られた。

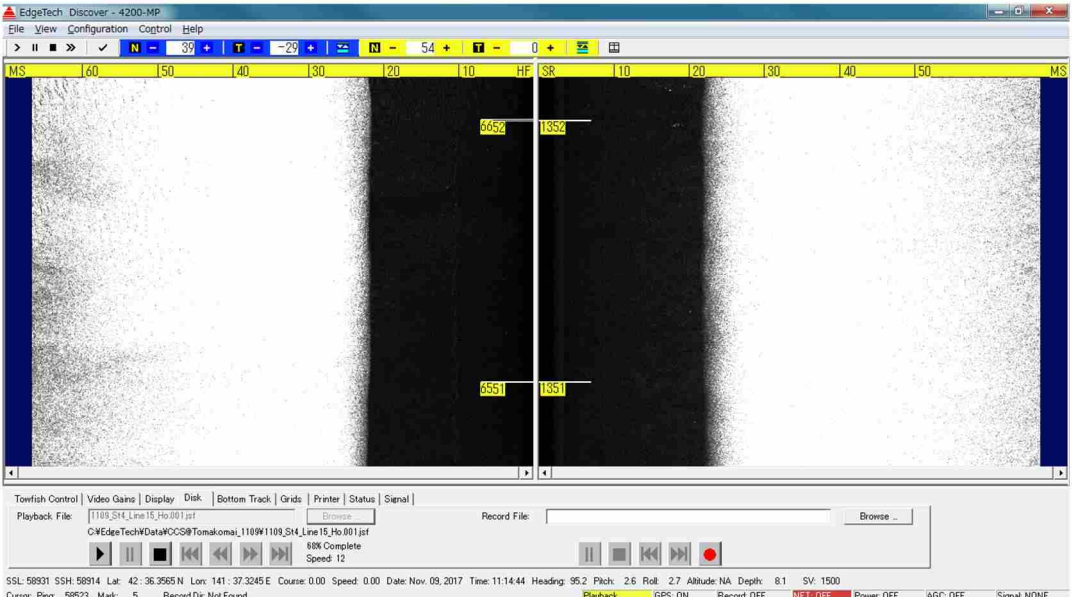
第 1.67 図 St. 04 における気泡調査再観測結果 (18)

No.	St. 04-459				
再測結果					
区域	St. 04	測線番号	15	緯度	42° 36.3616'
調査日	平成29年11月9日	カット番号	1351	経度	141° 37.2914'

備考	再測の結果、気泡とみられる反応は得られなかった。

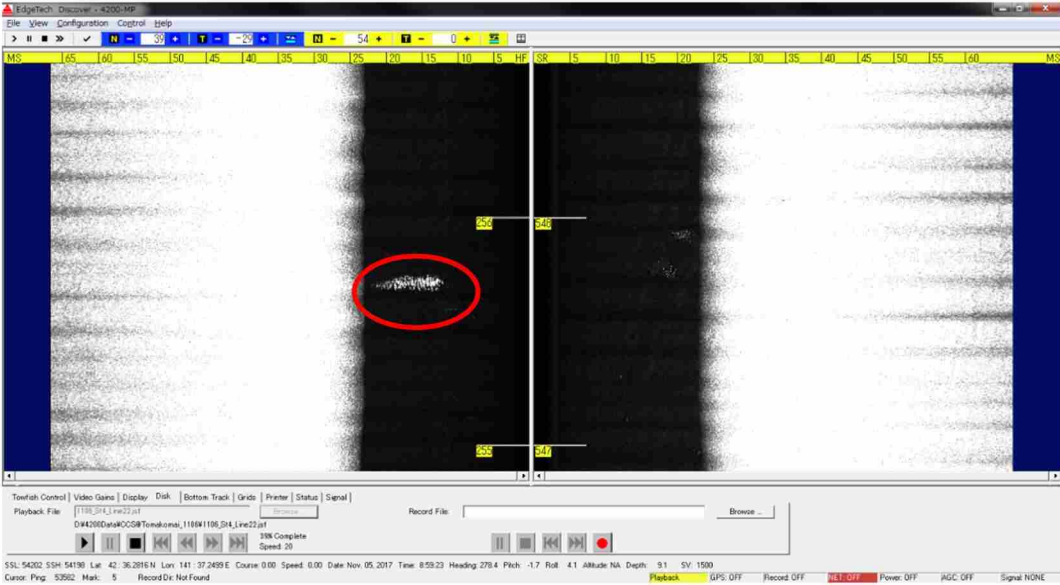
No.	St. 04-547				
調査結果					
区域	St. 04	測線番号	22	緯度	42° 36.2764'
調査日	平成29年11月6日	カット番号	547	経度	141° 37.2840'

備考	気泡噴出と似た反応が得られた。

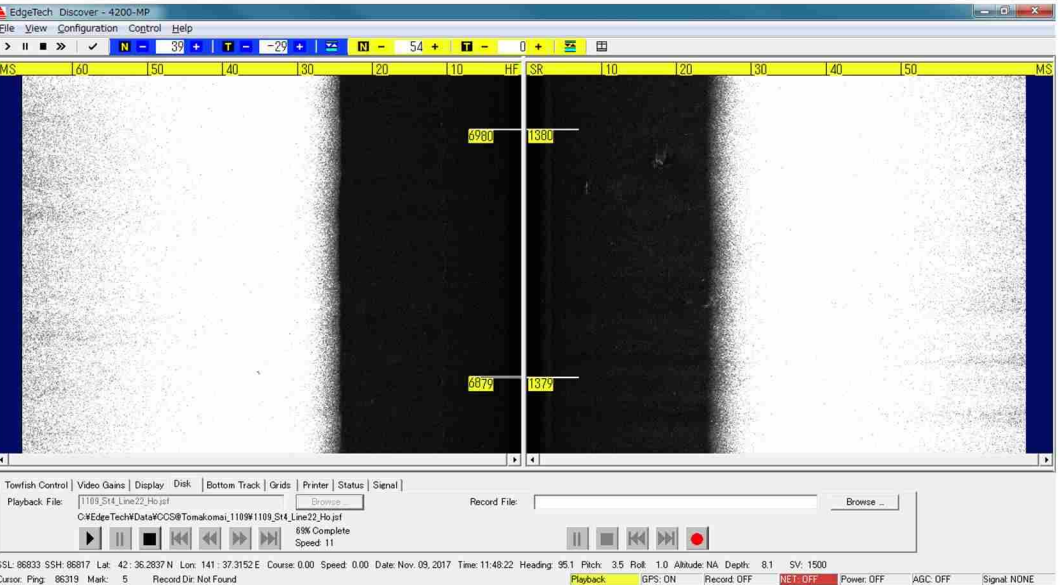
第 1.68 図 St. 04 における気泡調査再観測結果 (19)

No.	St. 04-547				
再測結果					
区域	St. 04	測線番号	22	緯度	42° 36.2764'
調査日	平成29年11月9日	カット番号	1379	経度	141° 37.2840'

備考	再測の結果、気泡とみられる反応は得られなかった。

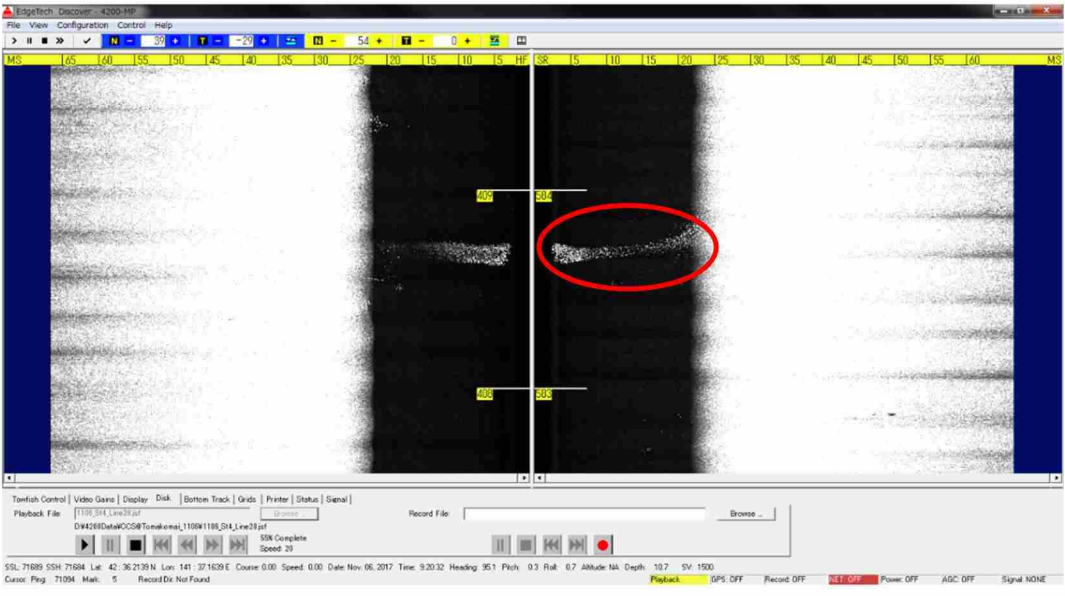
No.	St. 04-583				
調査結果					
区域	St. 04	測線番号	28	緯度	42° 36.2124'
調査日	平成29年11月6日	カット番号	583	経度	141° 37.1282'

備考	気泡噴出と似た反応が得られた。

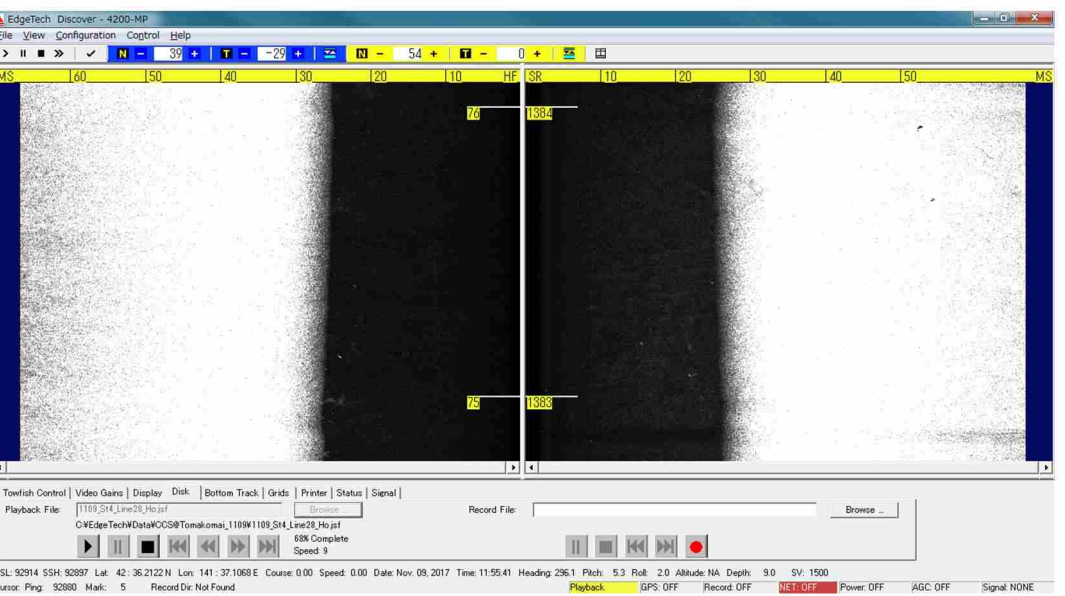
第 1.69 図 St. 04 における気泡調査再観測結果 (20)

No.	St. 04-583				
再測結果					
区域	St. 04	測線番号	28	緯度	42° 36.2124'
調査日	平成29年11月9日	カット番号	1383	経度	141° 37.1282'

備考	再測の結果、気泡とみられる反応は得られなかった。

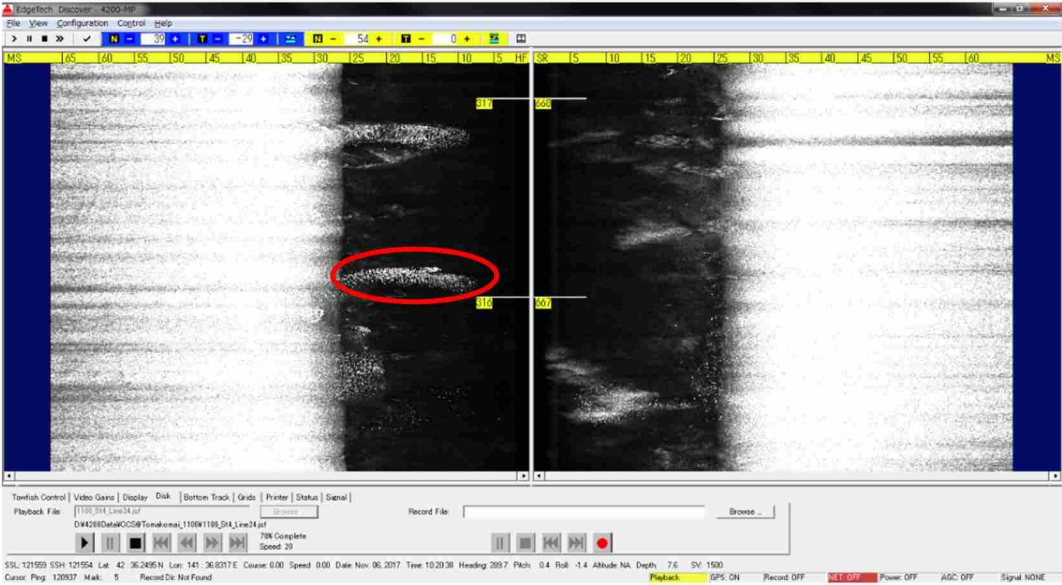
No.	St. 04-667				
調査結果					
区域	St. 04	測線番号	24	緯度	42° 36.2400'
調査日	平成29年11月6日	カット番号	667	経度	141° 36.8672'

備考	気泡噴出と似た反応が得られた。

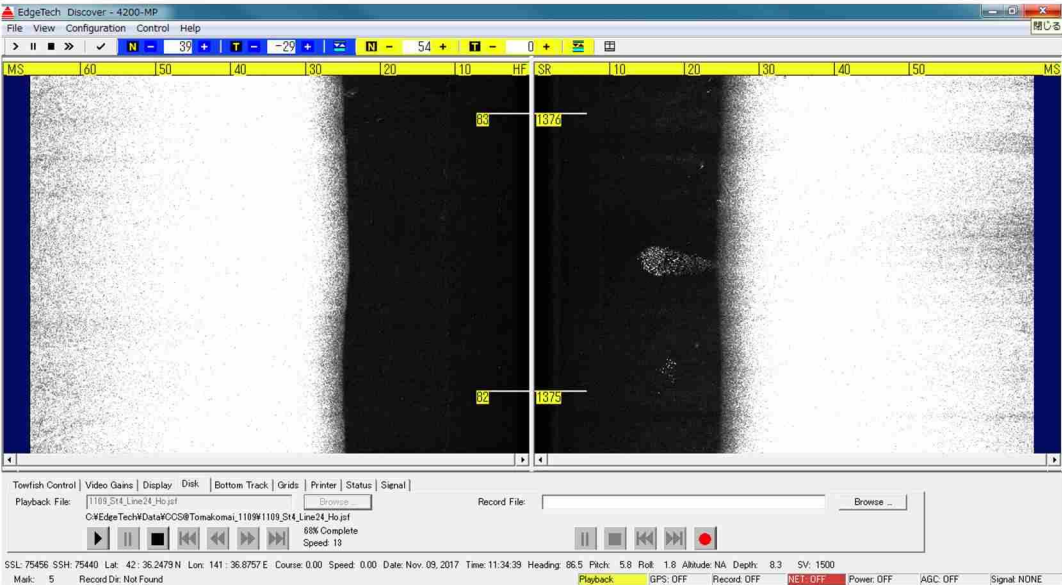
第 1.70 図 St. 04 における気泡調査再観測結果 (21)

No.	St. 04-667				
再測結果					
区域	St. 04	測線番号	24	緯度	42° 36.2400'
調査日	平成29年11月9日	カット番号	1375	経度	141° 36.8672'

備考	再測の結果、気泡とみられる反応は得られなかった。

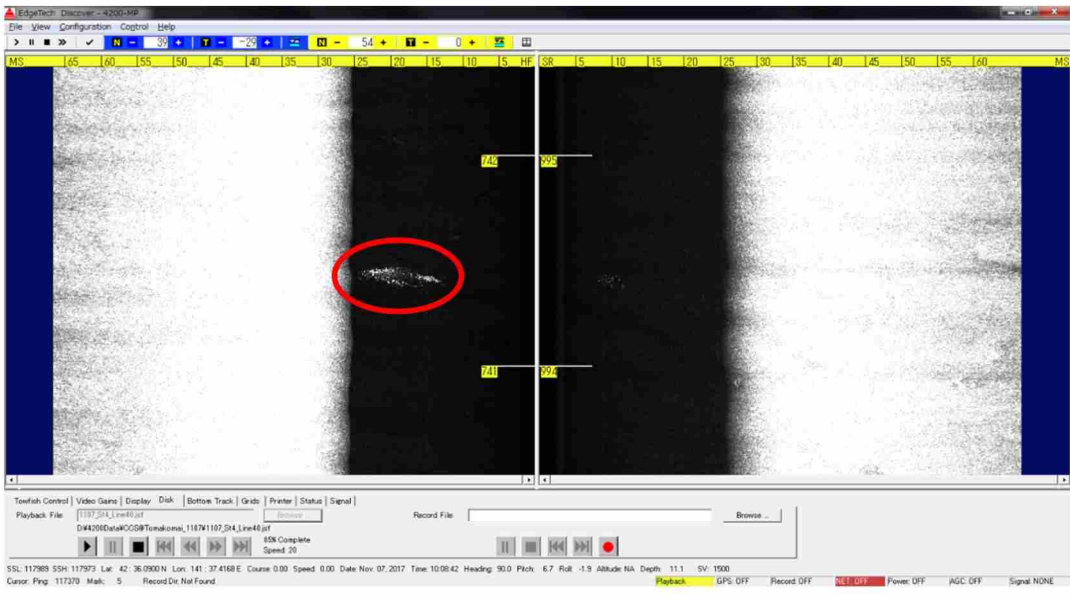
No.	St. 04-994				
調査結果					
区域	St. 04	測線番号	40	緯度	42° 36.0988'
調査日	平成29年11月7日	カット番号	994	経度	141° 37.3806'

備考	気泡噴出と似た反応が得られた。

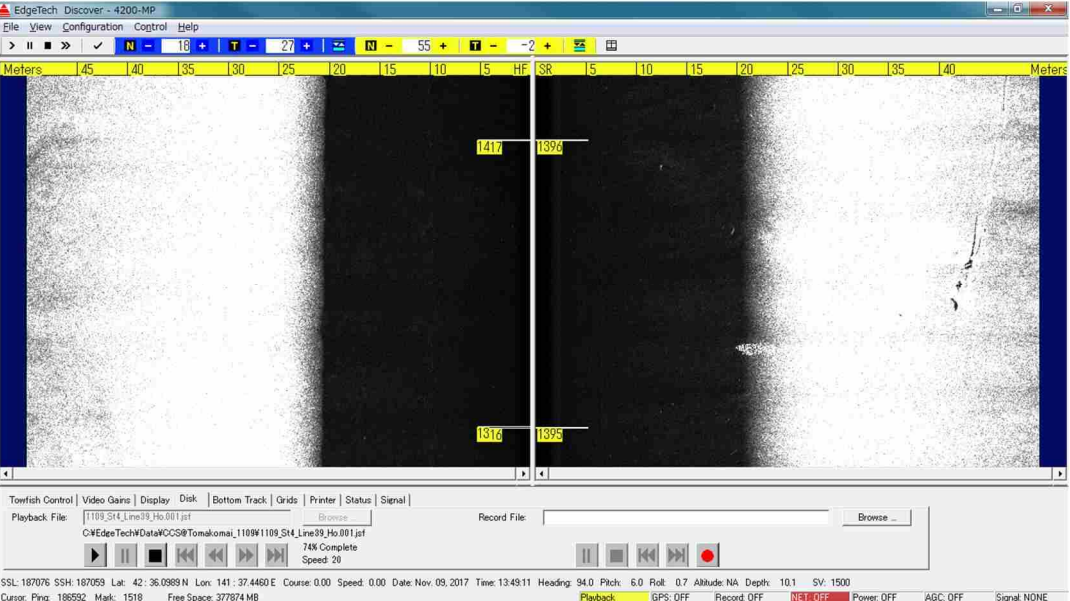
第 1.71 図 St. 04 における気泡調査再観測結果 (22)

No.	St. 04-994				
再測結果					
区域	St. 04	測線番号	40	緯度	42° 36.0988'
調査日	平成29年11月9日	カット番号	1395	経度	141° 37.3806'

備考	再測の結果、気泡とみられる反応は得られなかった。

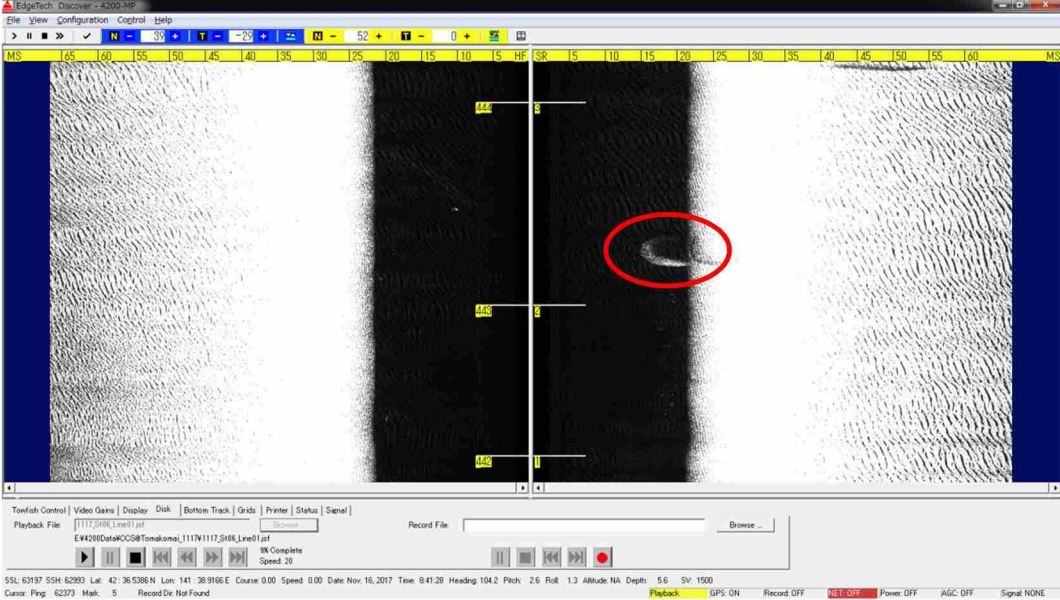
No.	St. 06-2		調査結果		
区域	St. 06	測線番号	1	緯度	42° 36.5416'
調査日	平成29年11月17日	カット番号	2	経度	141° 38.8794'

備考	気泡噴出と似た反応が得られた。

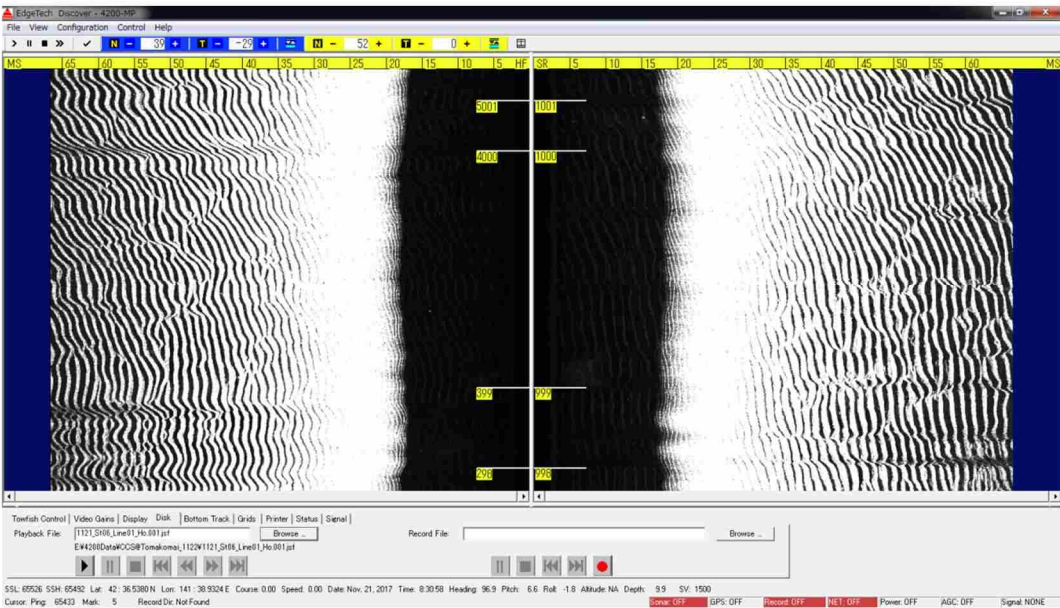
第 1.72 図 St. 06 における気泡調査再観測結果 (1)

No.	St. 06-02		再測結果		
区域	St. 06	測線番号	1	緯度	42° 36.5416'
調査日	平成29年11月22日	カット番号	999	経度	141° 38.8794'

備考	再測の結果、気泡とみられる反応は得られなかった。

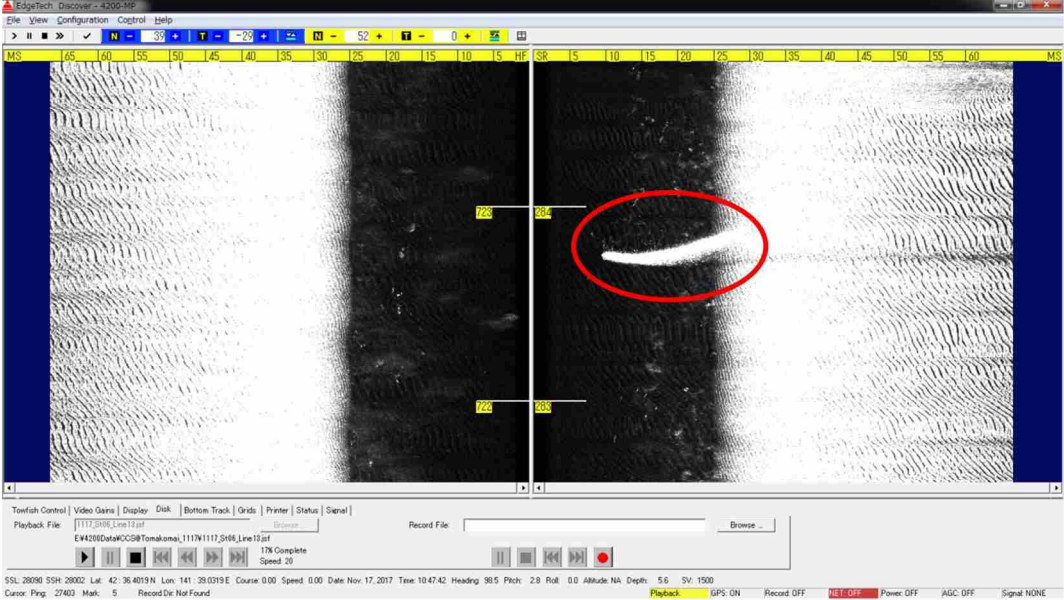
No.	St. 06-283				
調査結果					
区域	St. 06	測線番号	13	緯度	42° 36.4048'
調査日	平成29年11月17日	カット番号	283	経度	141° 38.9954'

備考	気泡噴出と似た反応が得られた。

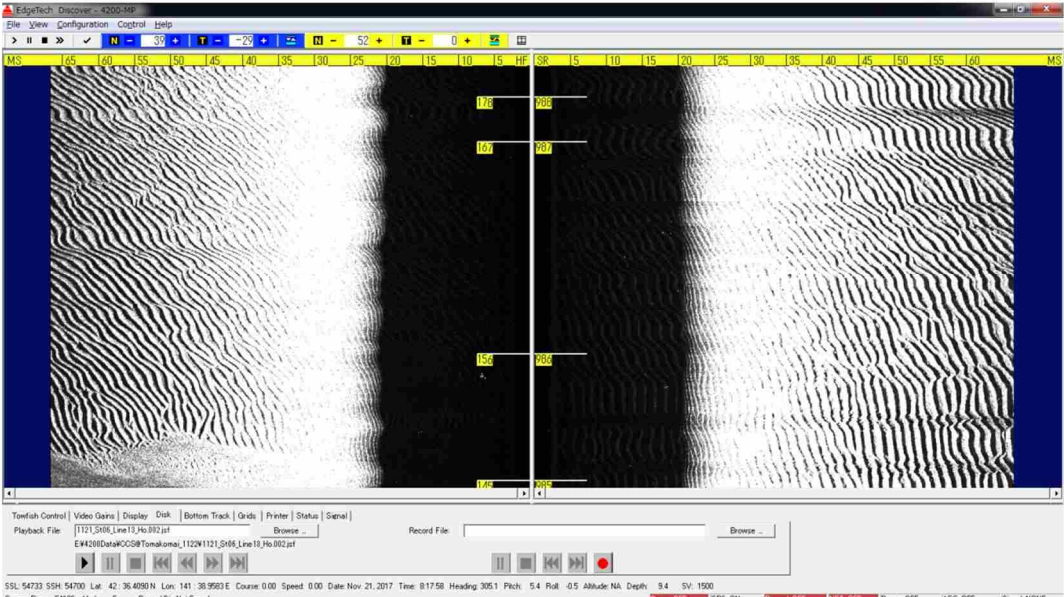
第 1.73 図 St. 06 における気泡調査再観測結果 (2)

No.	St. 06-283				
再測結果					
区域	St. 06	測線番号	13	緯度	42° 36.4048'
調査日	平成29年11月22日	カット番号	986	経度	141° 38.9954'

備考	再測の結果、気泡とみられる反応は得られなかった。
