海域における土砂類の有効利用に関する 調査報告書

平成30年9月

環境省 水・大気環境局 水環境課 海洋環境室
国土交通省 港湾局 海洋・環境課 港湾環境政策室

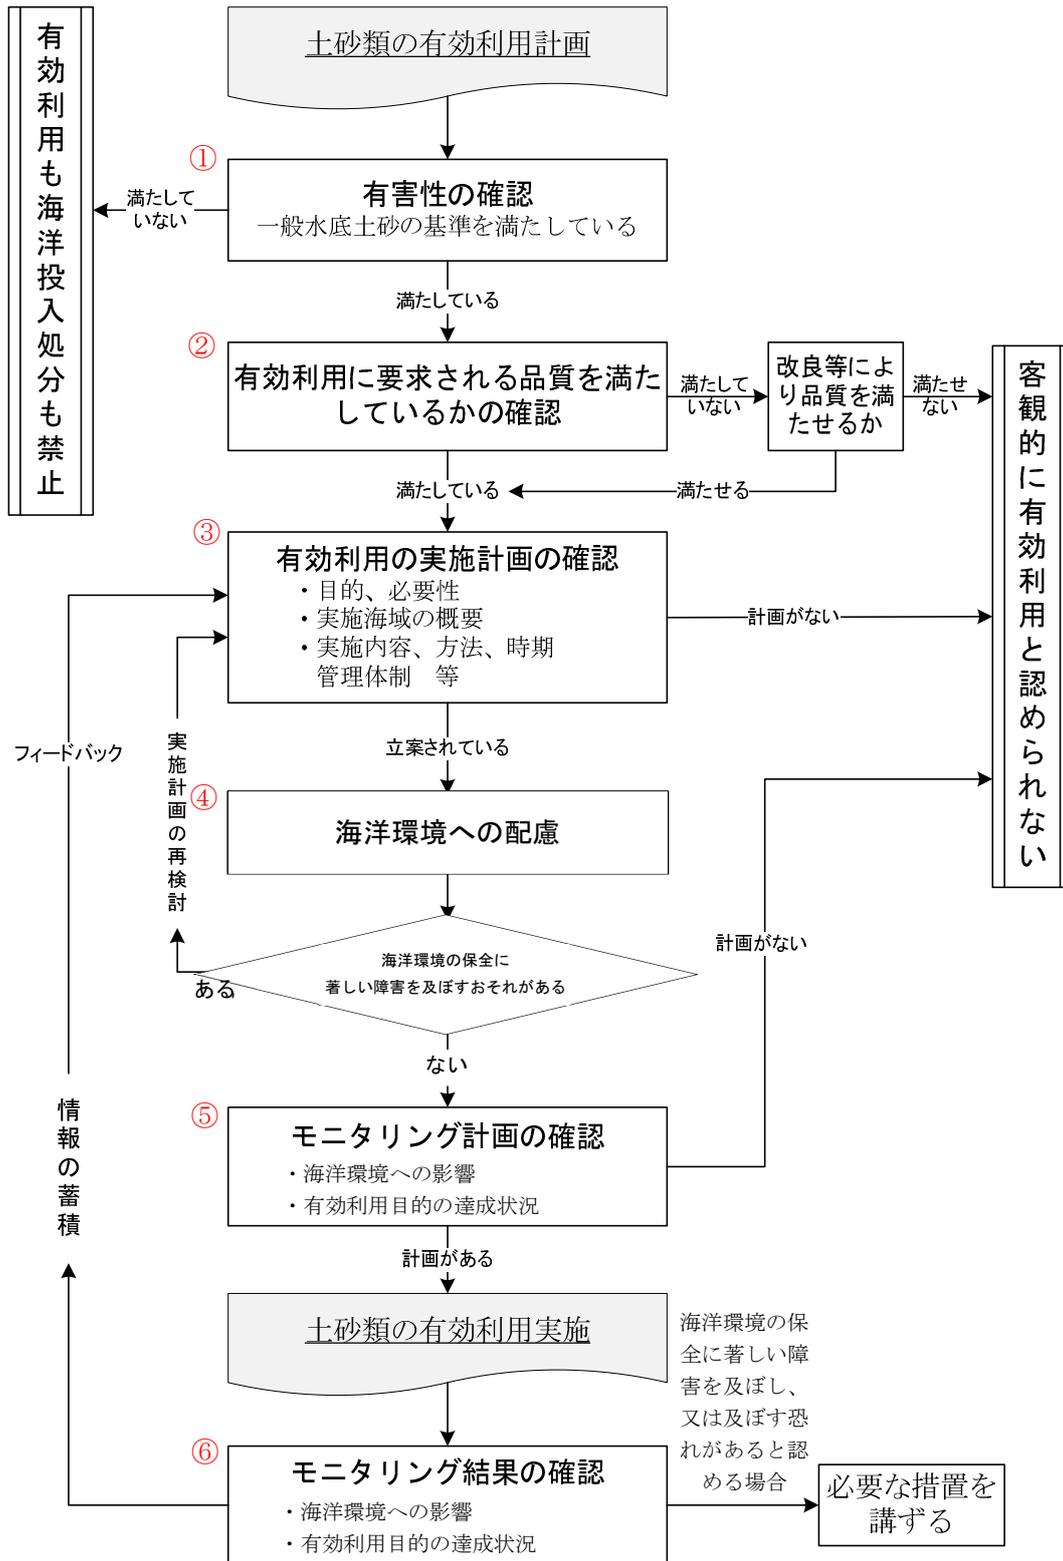
図 I-4 土砂類の有効利用該当性の確認フロー（有効利用事業者が自ら確認する）
 出典：平成 27 年度作成「土砂類の有効利用実施について(案)」のフロー図に一部赤字で加筆

本調査では、「海域における土砂類の有効利用に関する指針」において示された、以下の6項目について、公表資料・アンケート調査等により確認を行った。

- ①土砂類の有害性の有無の確認
- ②土砂類の品質の確認
- ③有効利用の実施計画の確認
- ④海洋環境への配慮（事前の影響評価）
- ⑤モニタリング計画（海洋環境への影響、有効利用の目的の達成状況）の確認
- ⑥モニタリング結果（海洋環境への影響、有効利用の目的の達成状況）の確認

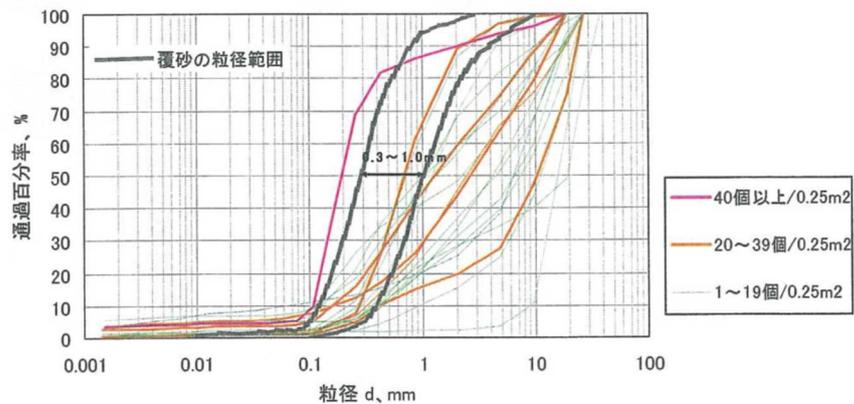
図 3.2.6 現地アサリ生息位置の粒径分布

図 3.2.6 に現地アサリの生息位置の粒径分布と生息密度を色分けして示し、同時に調達可能な覆砂の粒径分布範囲を重ねて示したものである。これより覆砂粒径は、シルト粘土含有率が現地粒径よりも少なめであるものの、中央粒径 d_{50} で見れば現地アサリの生息する粒径範囲に入っていることが分かる。

分は徐々に移動流出し、特に汀線帯において底質の粗粒化が生ずると予想される。粗粒化に伴い、粒径加積曲線は徐々に粒径の大きい方（右方向）にずれていくことになるが、上図に見られるように、粗粒化が生じても現況のアサリ生息範囲にあると考えられる。

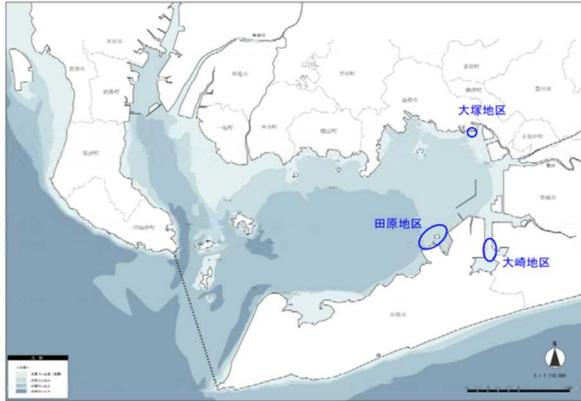
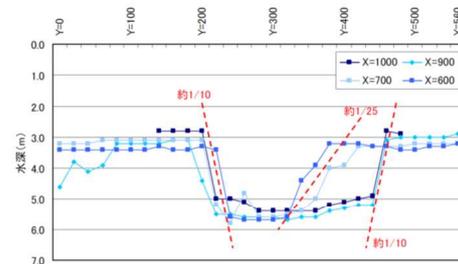
図 3.3 三河湾における深掘跡の形状(大塚地区・水深勾配)

注：水深はD.L.(m)を示す。
資料：平成21年度 三河湾地形測量 深浅図(大塚地区) (1:2,000) (平成21年8月、国土交通省中部地方整備局三河湾事務所)より作成

表 3.1 三河湾における既存の深掘跡一覧

位置	面積	容積	勾配	水深(m)/深掘跡の幅(m)	備考
1	大塚地区	約9 ha	約17万 ³ m	約1/25~1/10	約1/200~1/100	底質：強熱減量9.2%、硫化物量0.88mg/g 夏季には無酸素を確認
2	大崎地区	約30 ha	約61万 ³ m	約1/10	約1/250~1/50	底質：強熱減量10.4~10.6%、硫化物量2.16~2.60mg/g 夏季には無酸素を確認
3	田原地区	約78 ha	約390万 ³ m	約1/20~1/10	約1/150~1/40	底質：強熱減量9.8%、硫化物量0.61mg/g 夏季には無酸素を確認
計		約117 ha	約468万 ³ m

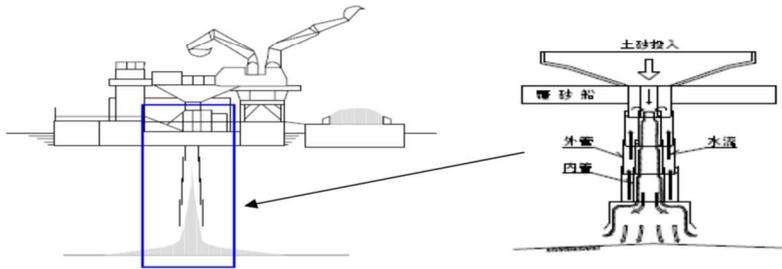
図 3-11 二重管トレミー工法の概要

従来の土砂投入における汚濁拡散防止対策を考慮した工法として、単管式のトレミー工法が採用されかなりの効果を発揮していたが、土砂に含まれるシルト系の微粒子に対しては、土砂着底後の巻き上がりなどによる海底部の汚濁拡散防止が懸念された。本事業で採用した二重管トレミー工法は、単管トレミー工法に比べ管内の容量が大きく、土砂投入時に内管と外管の水位差によって生じる循環流（上昇流）を利用して、浮遊しやすい微粒子を管内に滞留させ、汚濁拡散防止の抑制効果を向上させた工法である。

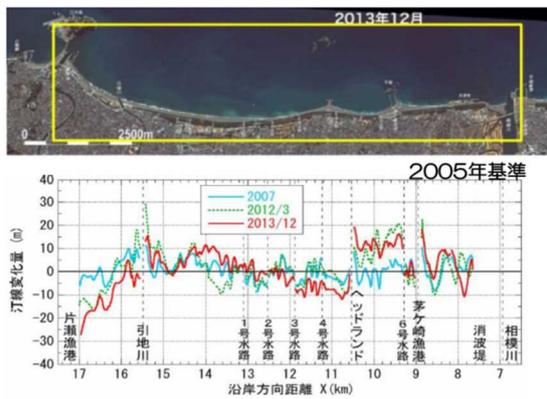
図-3 湘南海岸広域の汀線変化量

湘南海岸の広域(相模川・江ノ島)での汀線の変化量を比較しても茅ヶ崎中海岸で著しく汀線が前進していることから、養浜によって浜が着実に前進していることがわかりました。(図13)

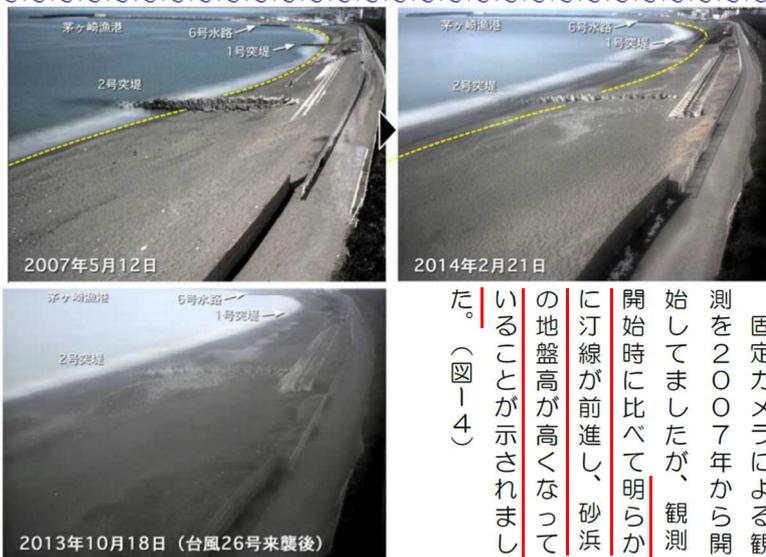
図-4 定点カメラの画像

定点カメラの画像による解析
