## 第Ⅱ章 漂流ごみに関する実態把握調査

### Ⅱ.1. 調査方法

「H26 沿岸域調査」及び「H26 沖合域調査」の調査手法に準じ、以下に示す手法により調査を実施した。

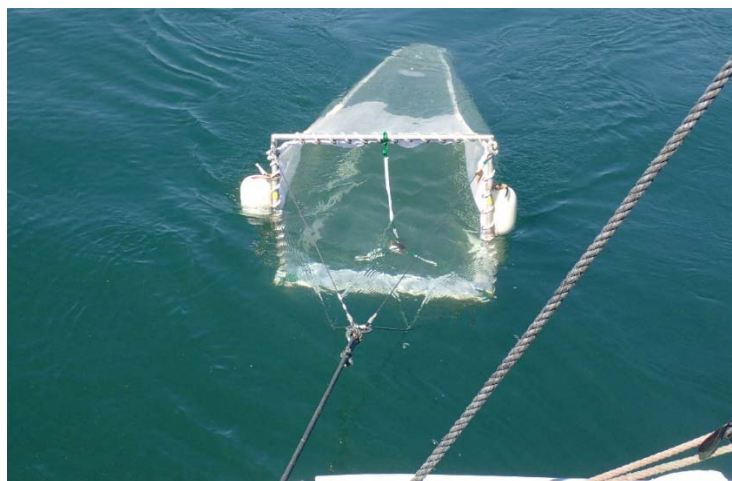
写真Ⅱ.1-1 マイクロプラスチック採集

- ・濾水計を装着したニューストンネット(気象庁(JMA)ニューストンネット No.5552：口径,75cm 角;測長 300cm;編地ニップ、目合 350 $\mu$ m)を用いて採集を行った。
- ・曳航は原則として 2 ノット 20 分間とした。
- ・1 調査海域につき 1 ラインを設定した。
- ・採集した試料は、ホルマリン 2%以上溶液に入れて保管した。
