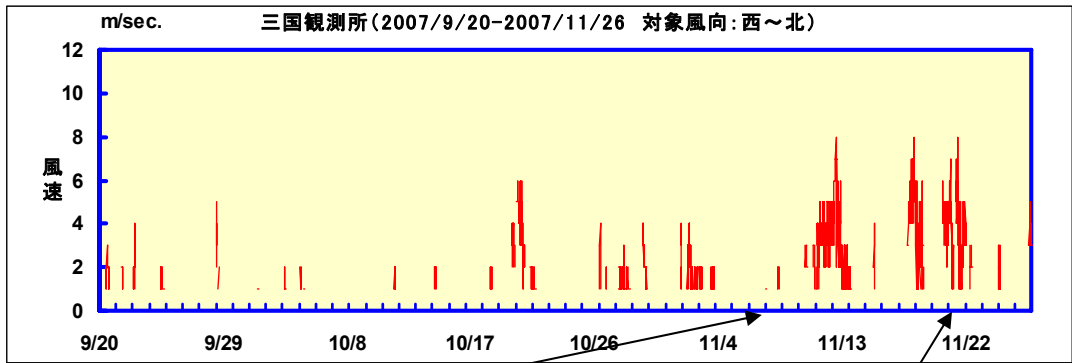
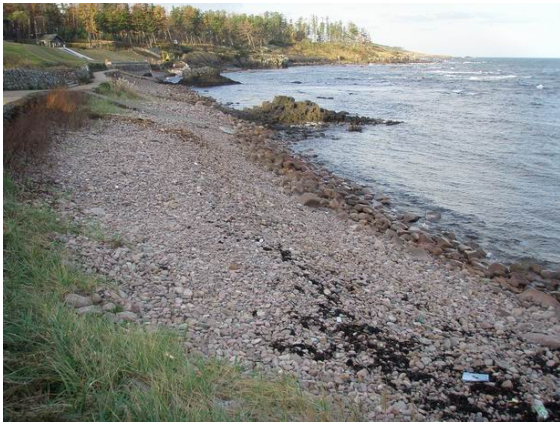
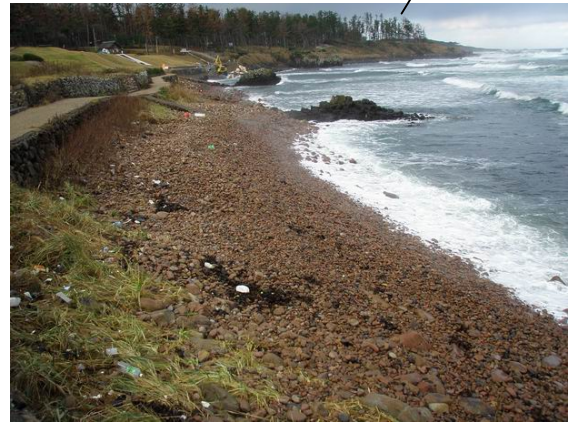
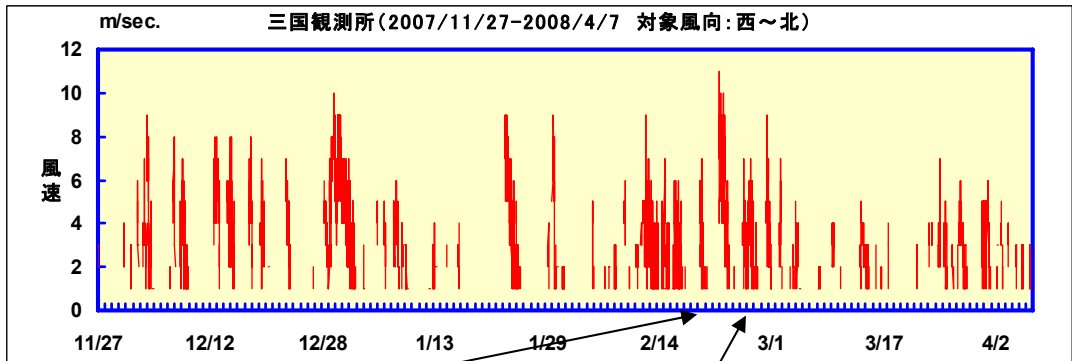
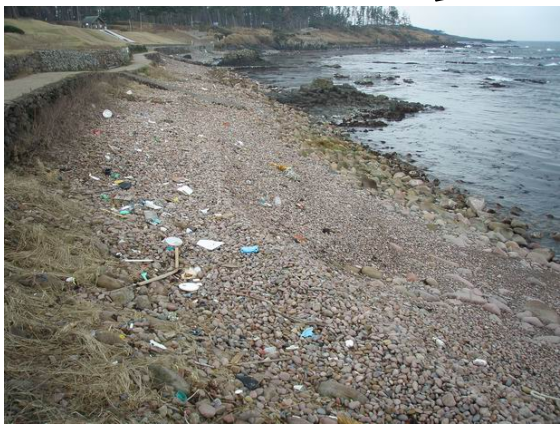
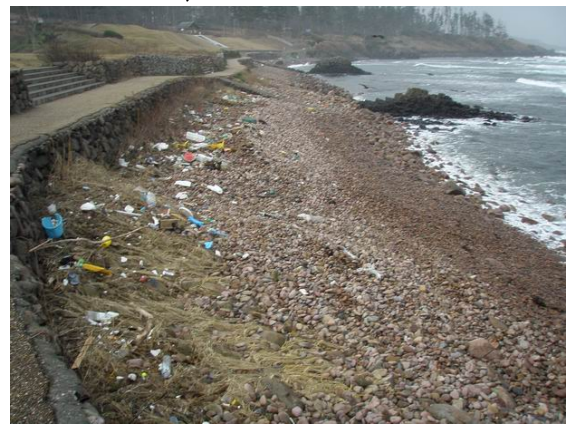
図 1.1-15(4) 西~北の風速の時系列と定点観測画像の比較 (福井県坂井市地域)

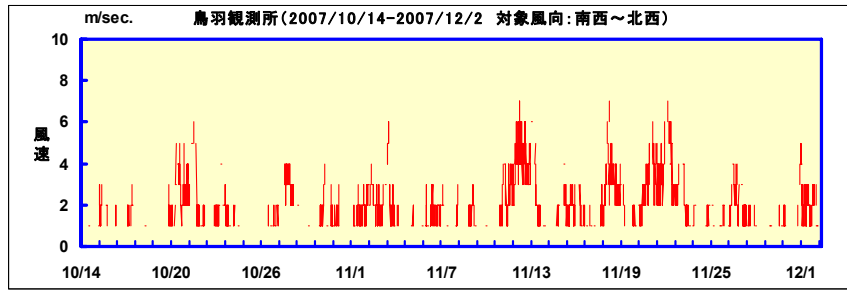
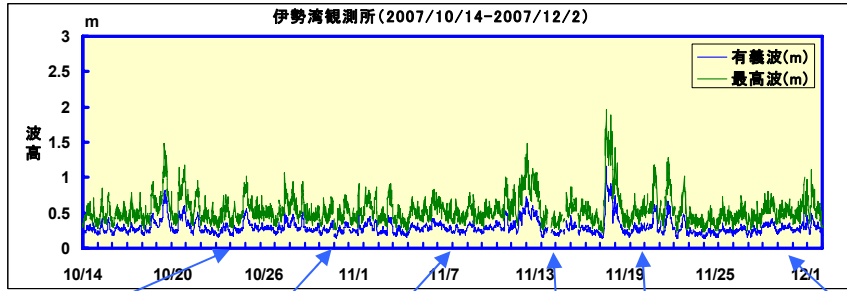
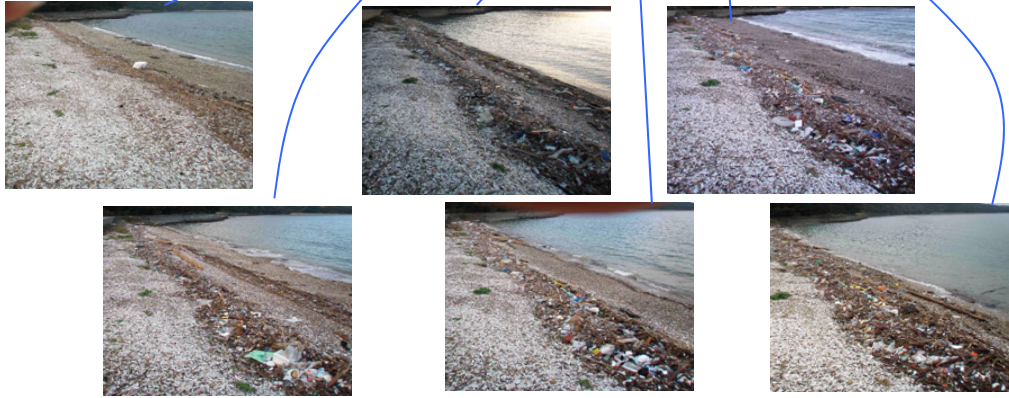
図 1.1-15(5) 南西～北西の風速及び波高の時系列と定点観測画像の比較 (三重県鳥羽市地域)

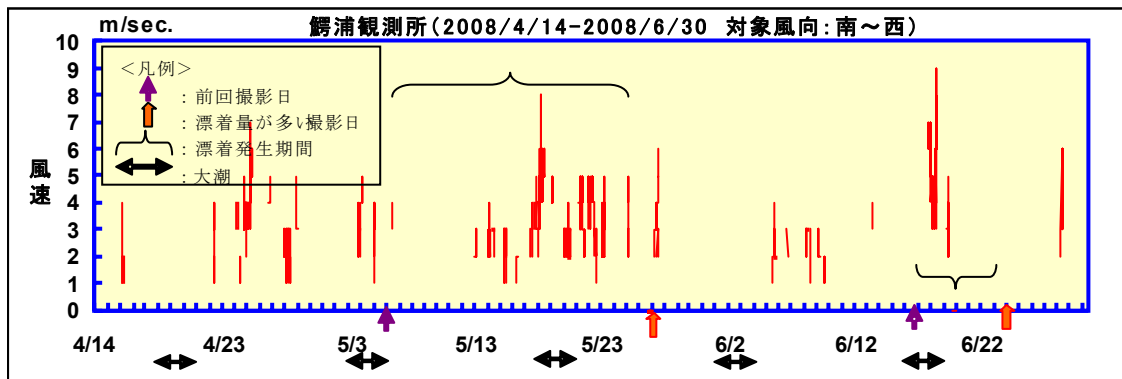
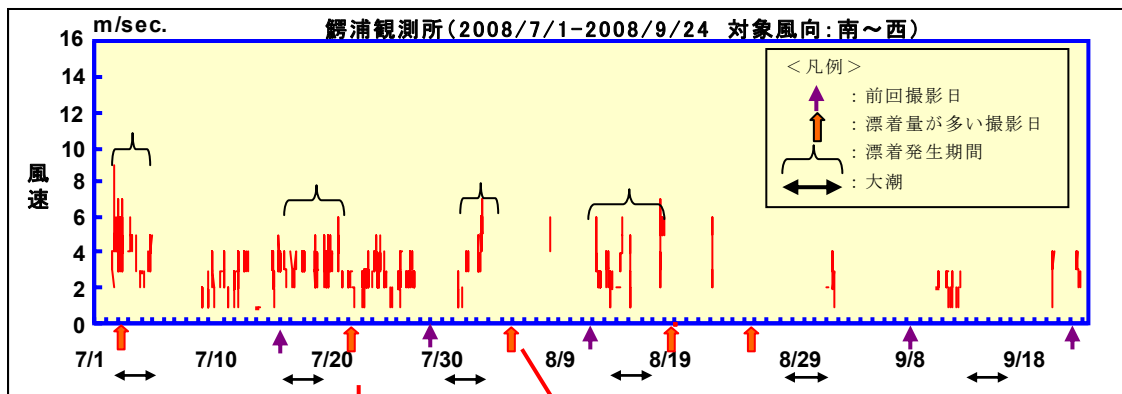
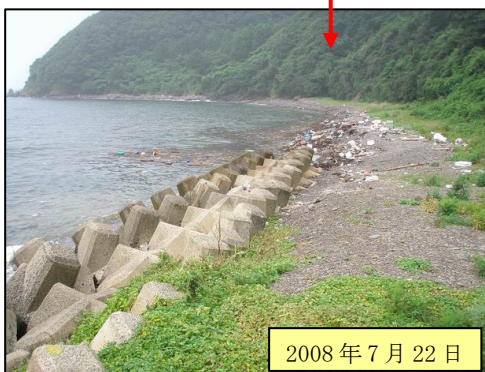
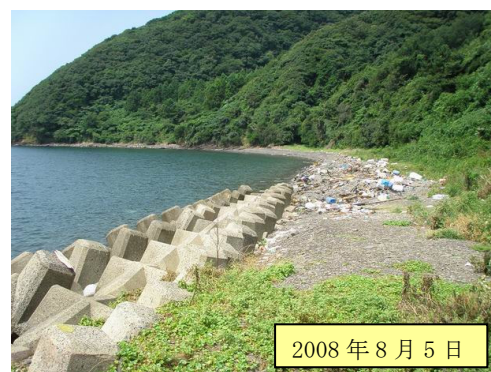
図 1.1-15(6) 南~南西の風速及び潮位の時系列と定点観測画像の比較 (長崎県対馬市地域)

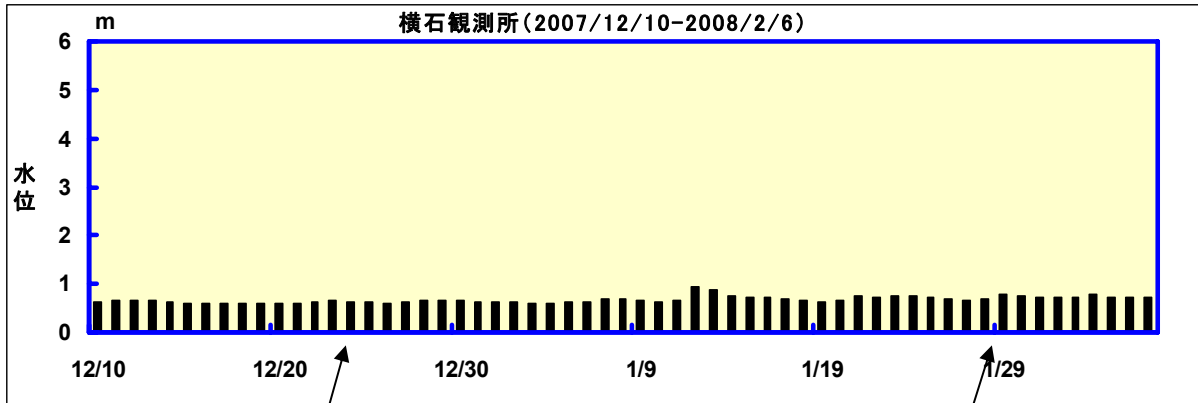
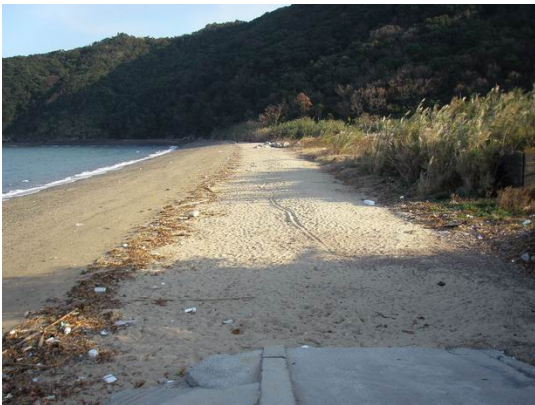
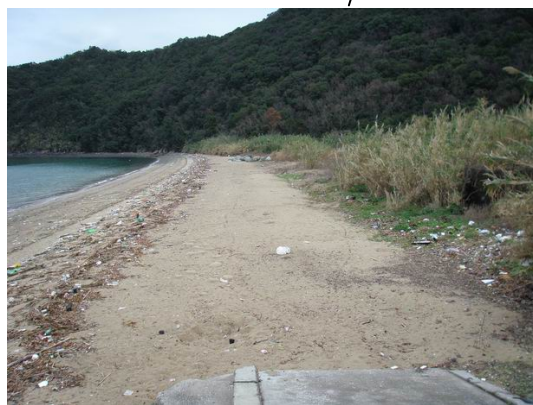
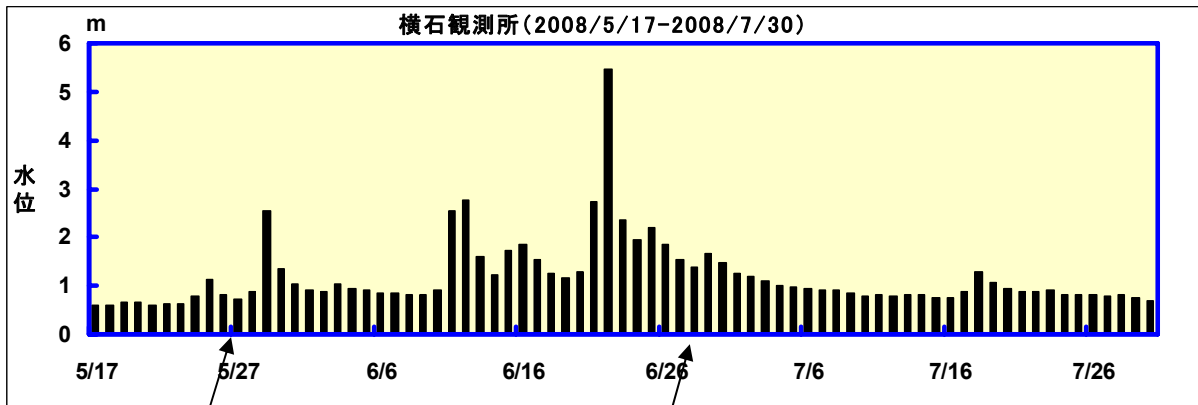
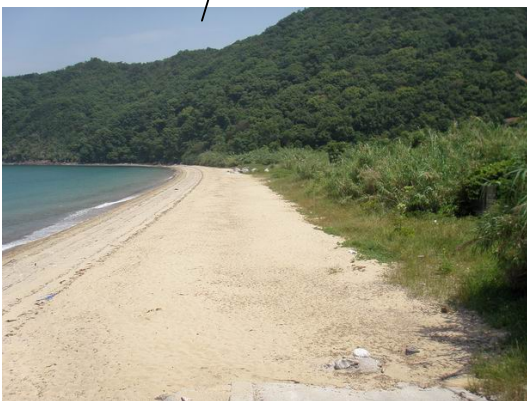
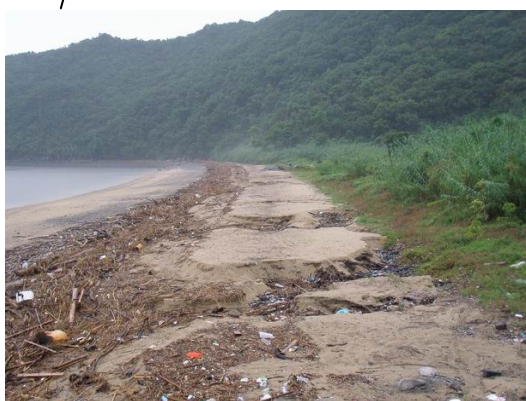
図 1.1-15(7) 河川水位の時系列と定点観測画像の比較 (熊本県上天草地域：樋島海岸)
