六十谷水管橋破損に係る 調査委員会資料

令和3年10月21日
和歌山市企業局

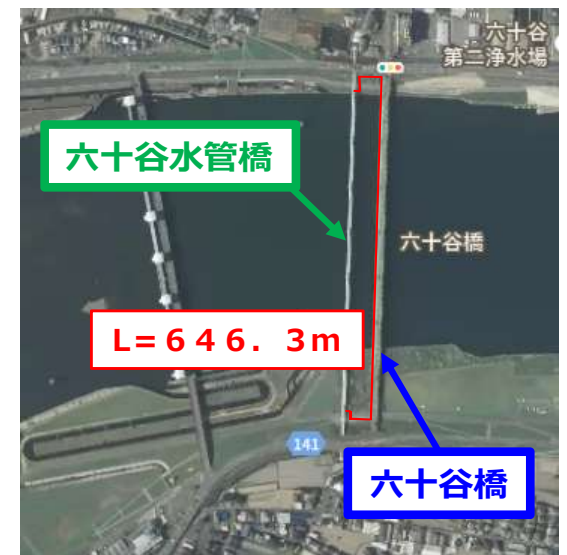
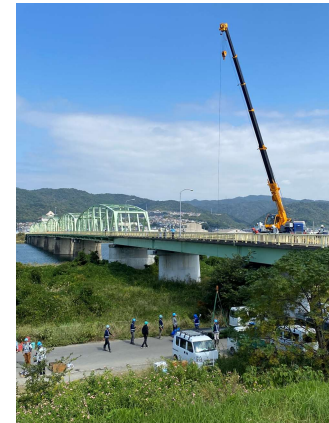
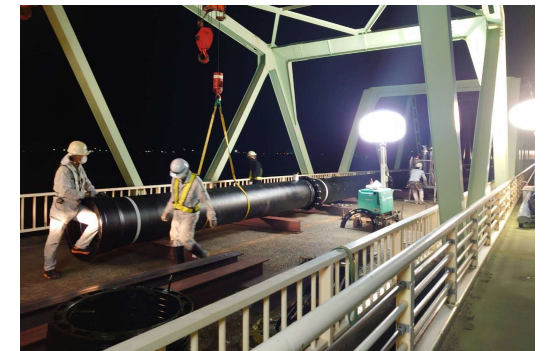
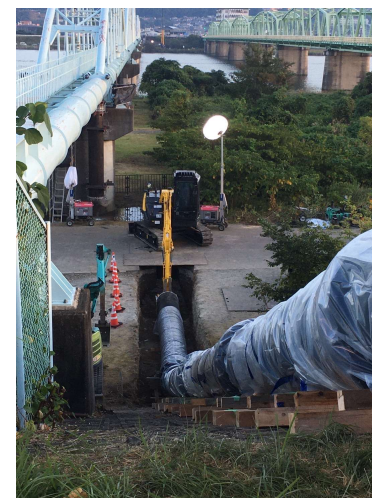
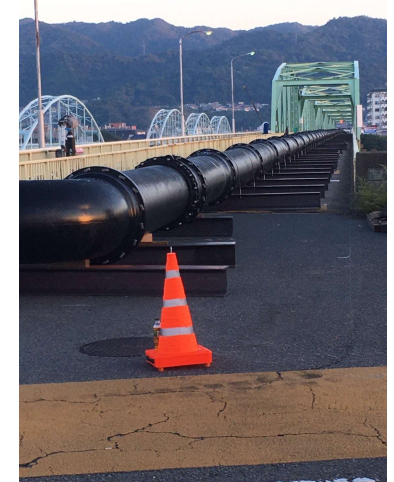
● 県道の六十谷橋の車道に仮設のバイパス管を布設

22時30分 工事完了
 水管橋北側河川敷布設部 L = 78.3m
 水管橋南側河川敷布設部 L = 84.0m
 六十谷橋布設部 L = 484.0m
 計 L=646.3m (全施工延長646.3m)

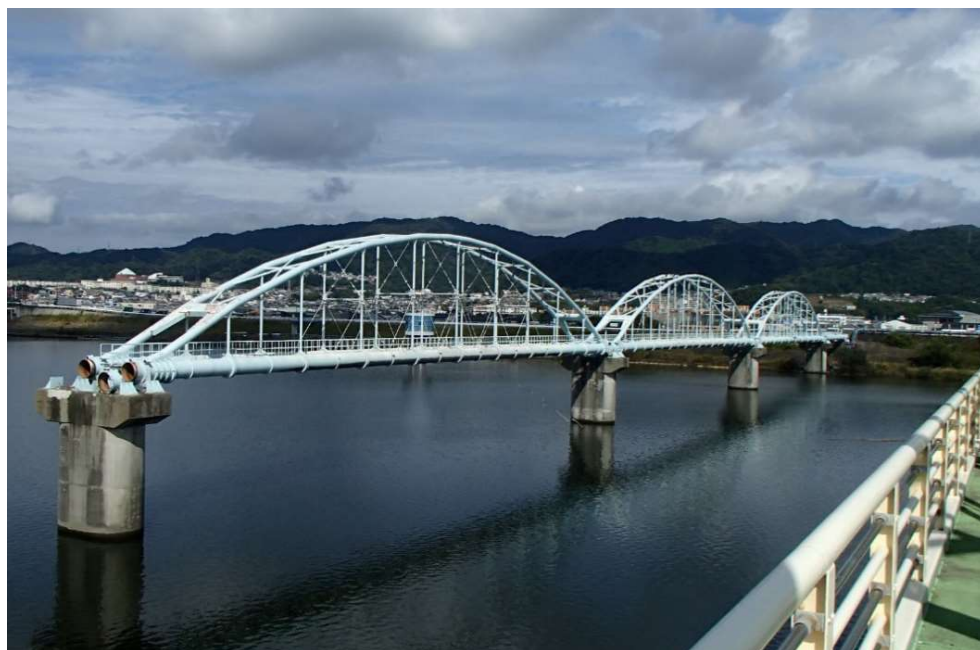
既存4径間は点検結果により、交換部材や修繕内容を検討

落橋した前後を含む3径間は架替（早期復旧を目指し現状と**同形式**）を考えている。

まずは早急に落橋した部材の撤去を行うため仮栈橋等を設置。仮栈橋については、点検や復旧工事にも使用するため、最初に構築する。

○3径間は架け替えを行い、残り4径間は吊り材等の交換、劣化部の補修、塗装等を計画しています。
