石綿除去工事での漏洩防止対策：

パーティクルカウンターによる 集塵排気装置の管理実践例

○富田知靖(アスカ技研株式会社)
外山尚紀(東京労働安全センター)

O10-03

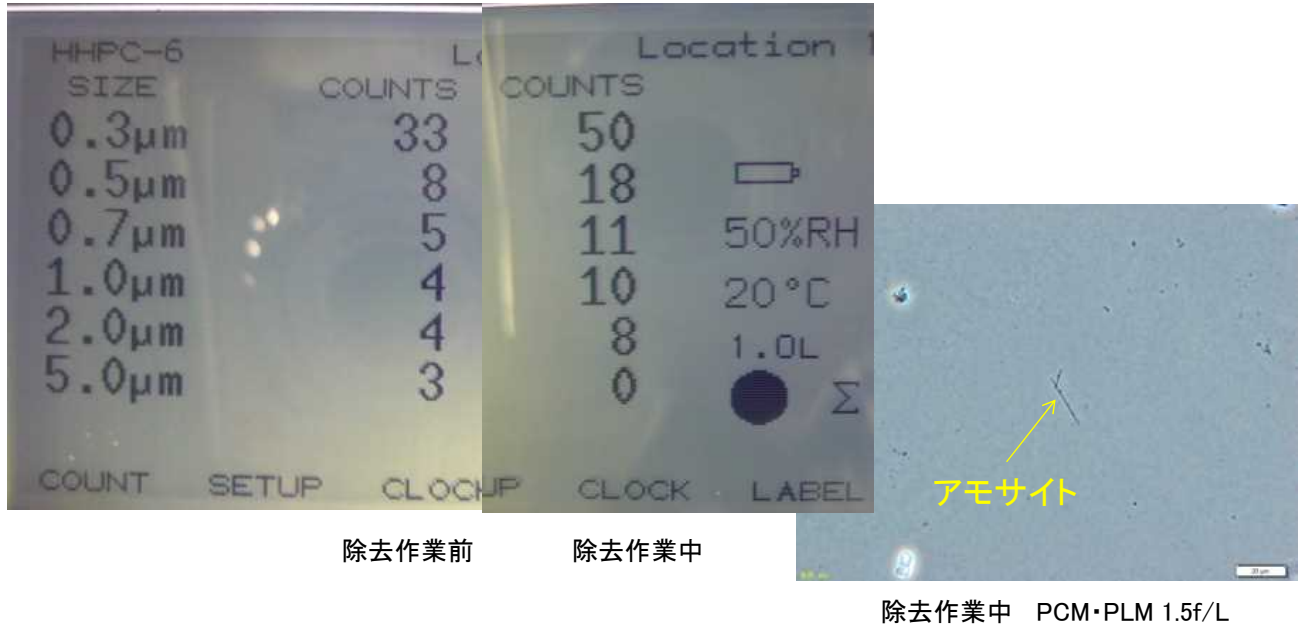
除去作業中の排気中粒子数濃度 上昇

- 事前測定で $0.3\mu\text{m}$ が 30 counts/L を超える集塵排気装置では除去作業が始まると排気中の粒子数濃度は上昇する。
