## 2.8 神崎川

### (1) 水域の概要

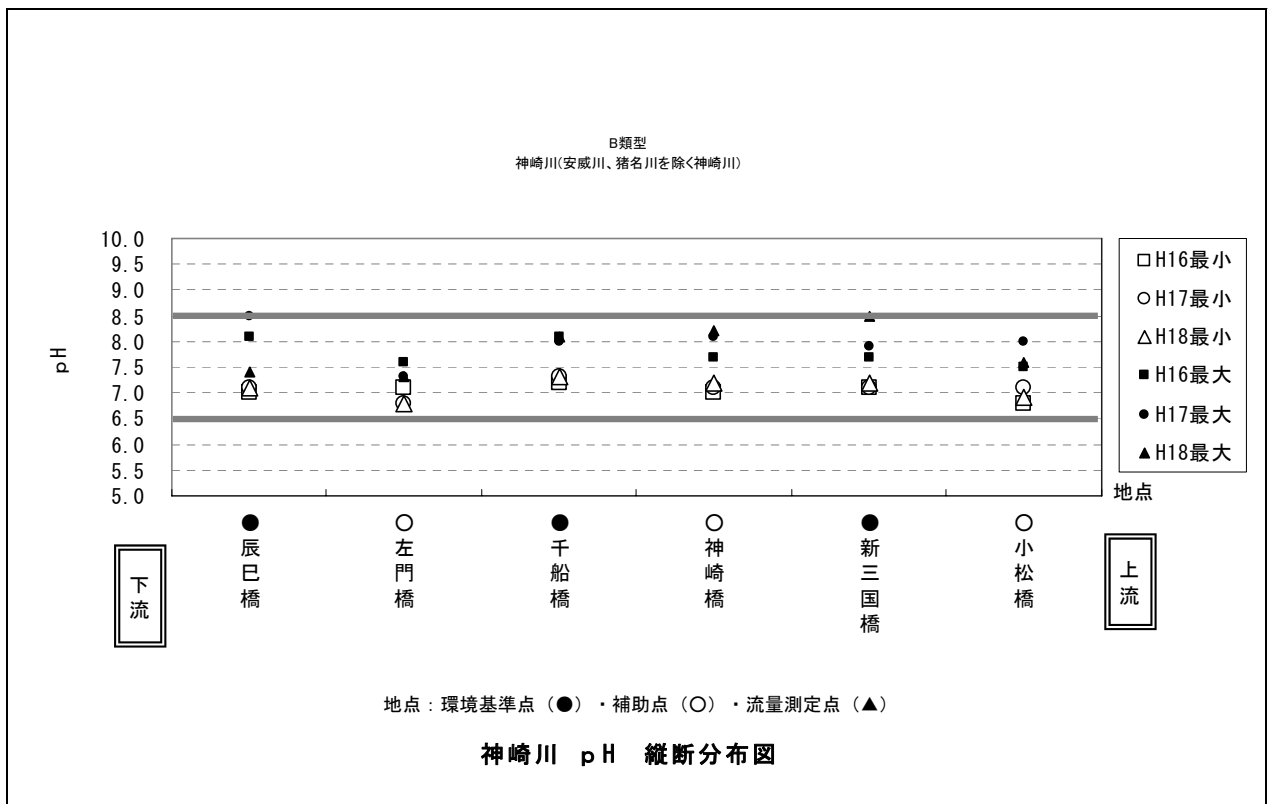
図8.3 pHの縦断分布図 (神崎川)

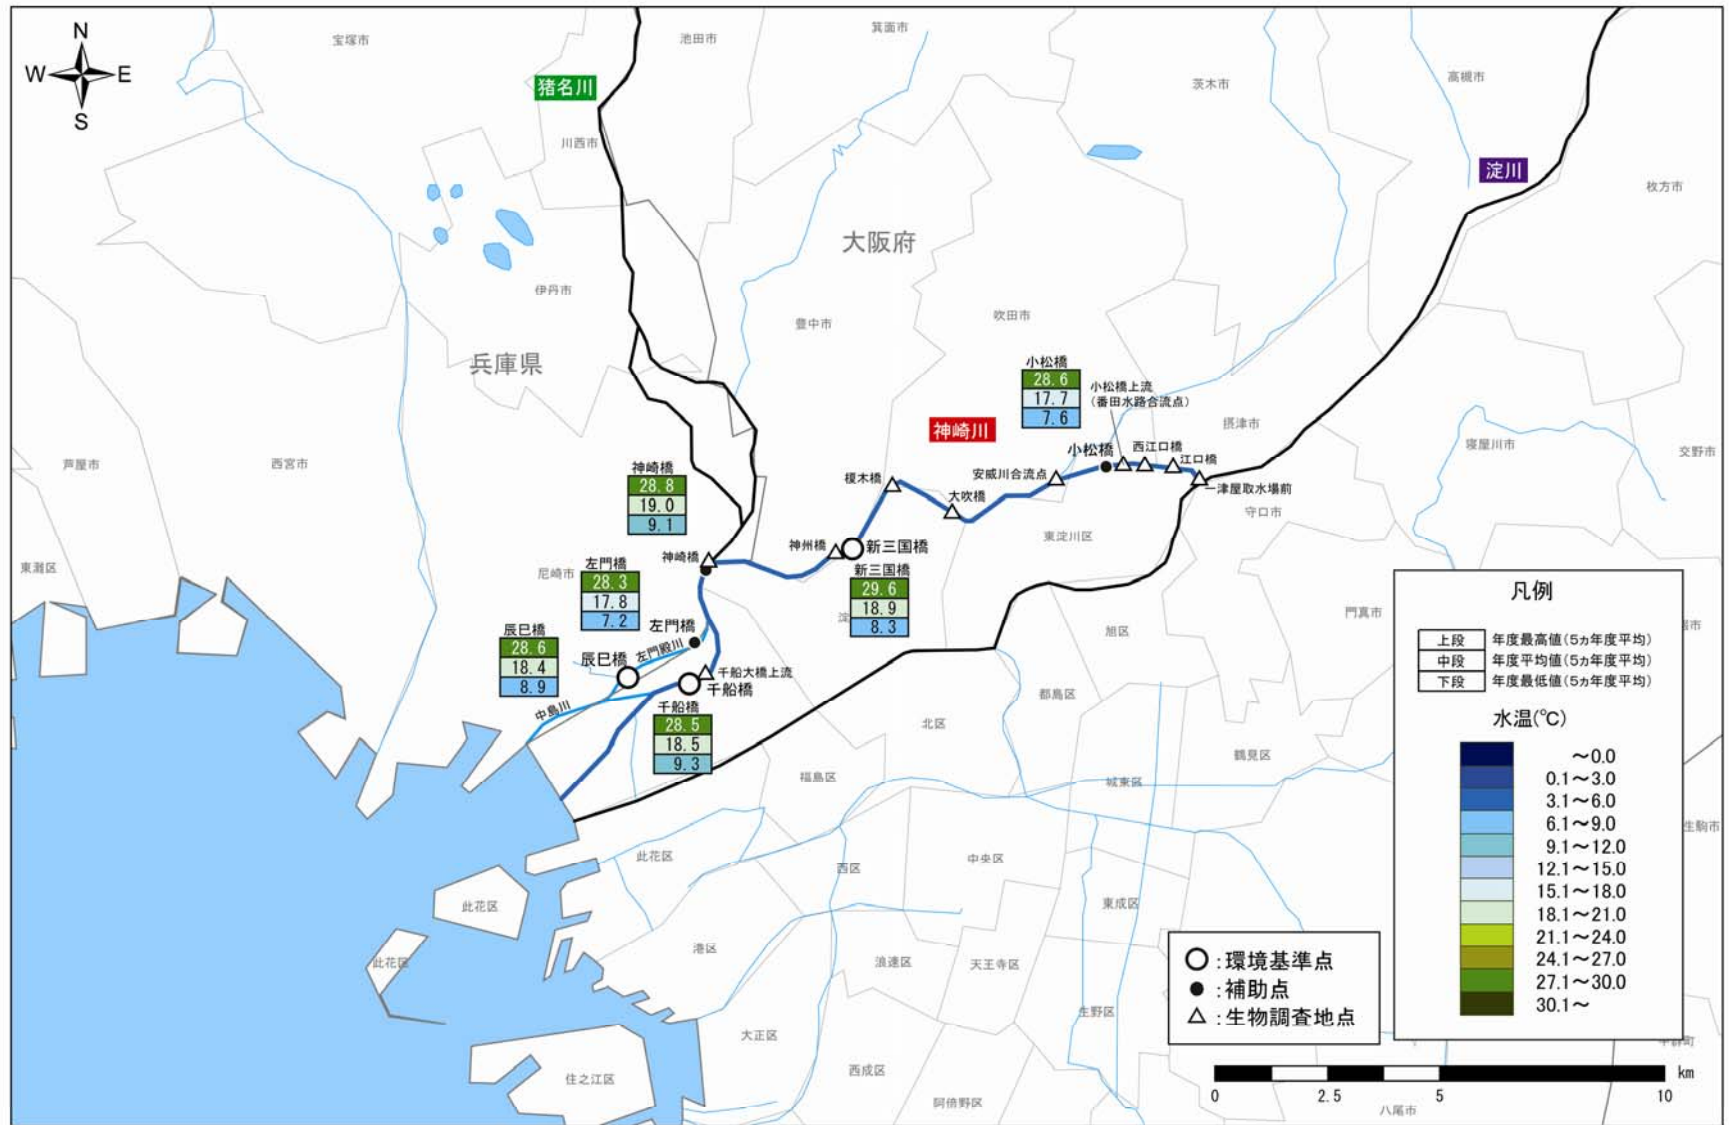
図8.8 水温の分布図（神崎川）

全域で平均水温が17～20℃程度となっている。
