8. 神崎川

(1) 水域の概要

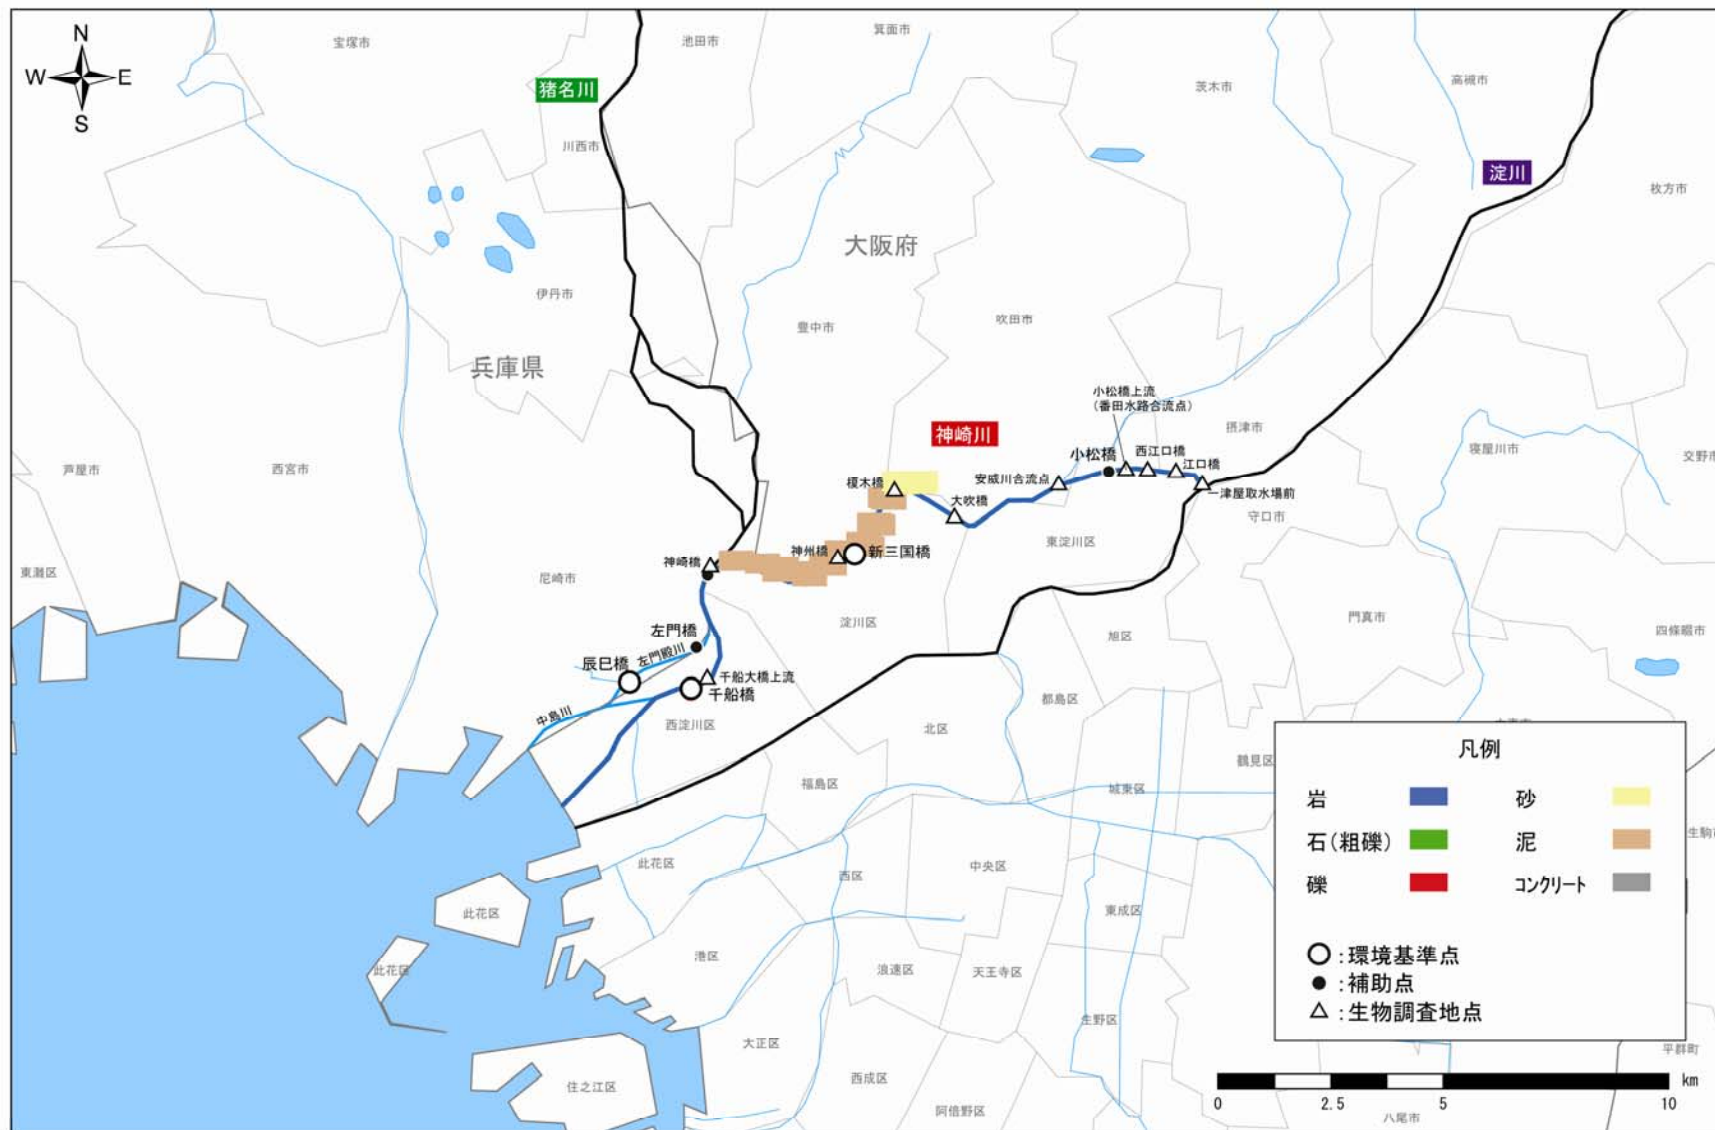
図8.10 河床材料図(神崎川)

河床材料は、概ね全域において泥が主体となっている。

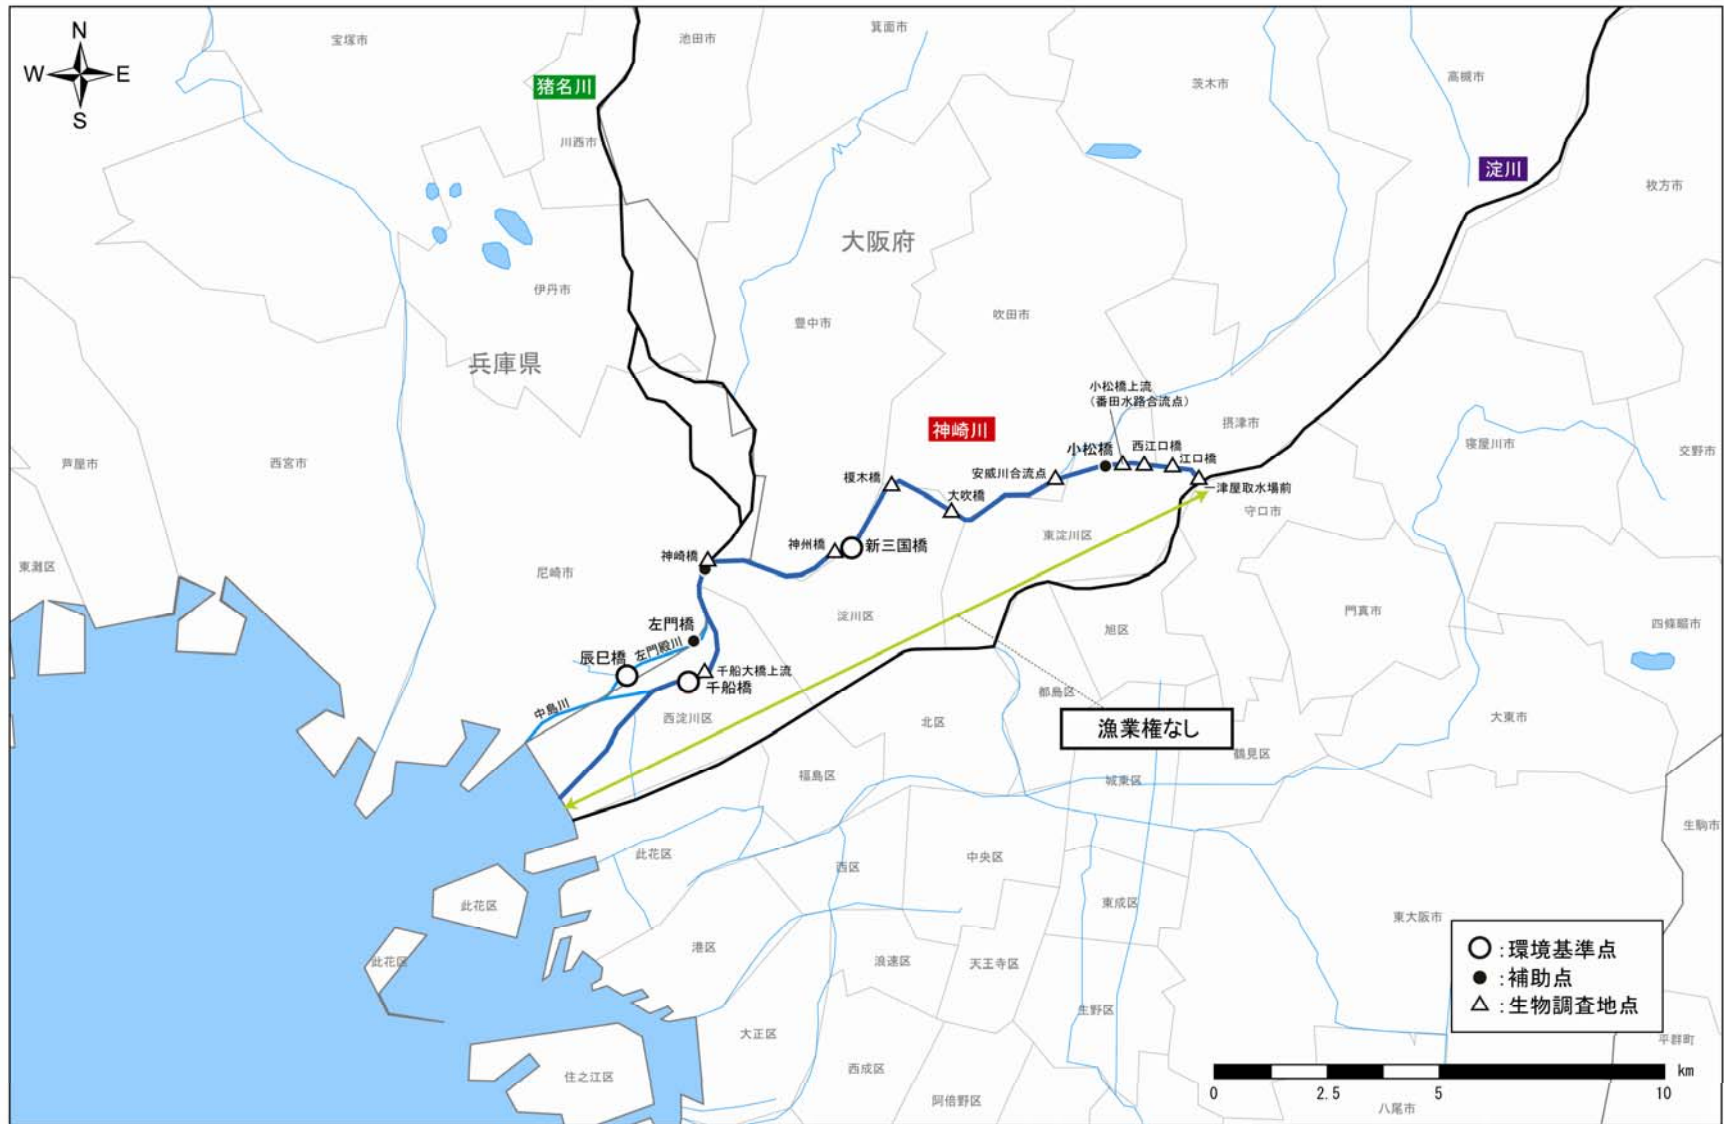
図8.14 漁業権設定状況・放流状況（神崎川）

神崎川においては漁業権が設定されていない。
