2.8 神崎川

(1) 水域の概要

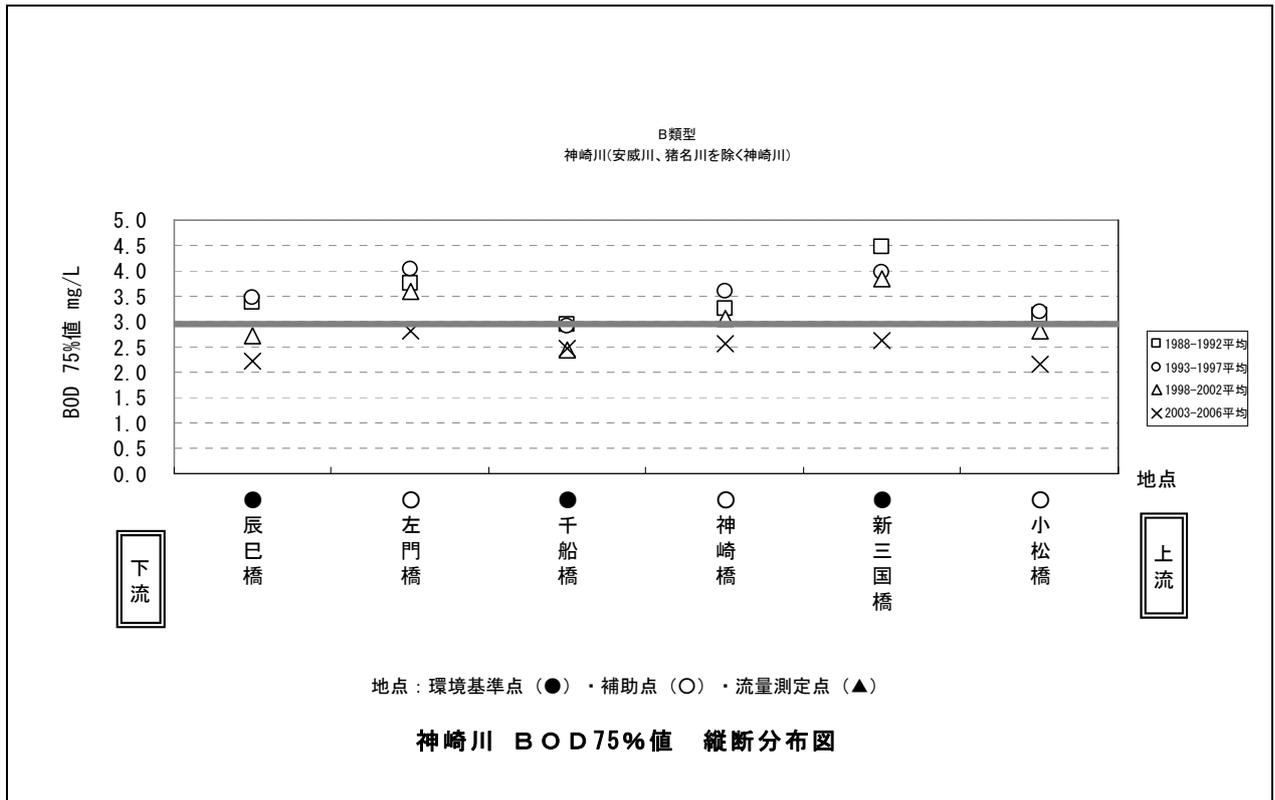
図8.2 BOD75%値の縦断分布図 (神崎川)

BOD75%値の5年平均の比較図を見ると1988～1997年にかけては、いずれの地点も環境基準を未達成であるが、徐々に水質が改善され、近年はいずれの地点でも環境基準を満たしている。

2) 水質汚濁状況（表 8.2、図 8.2～図 8.4）

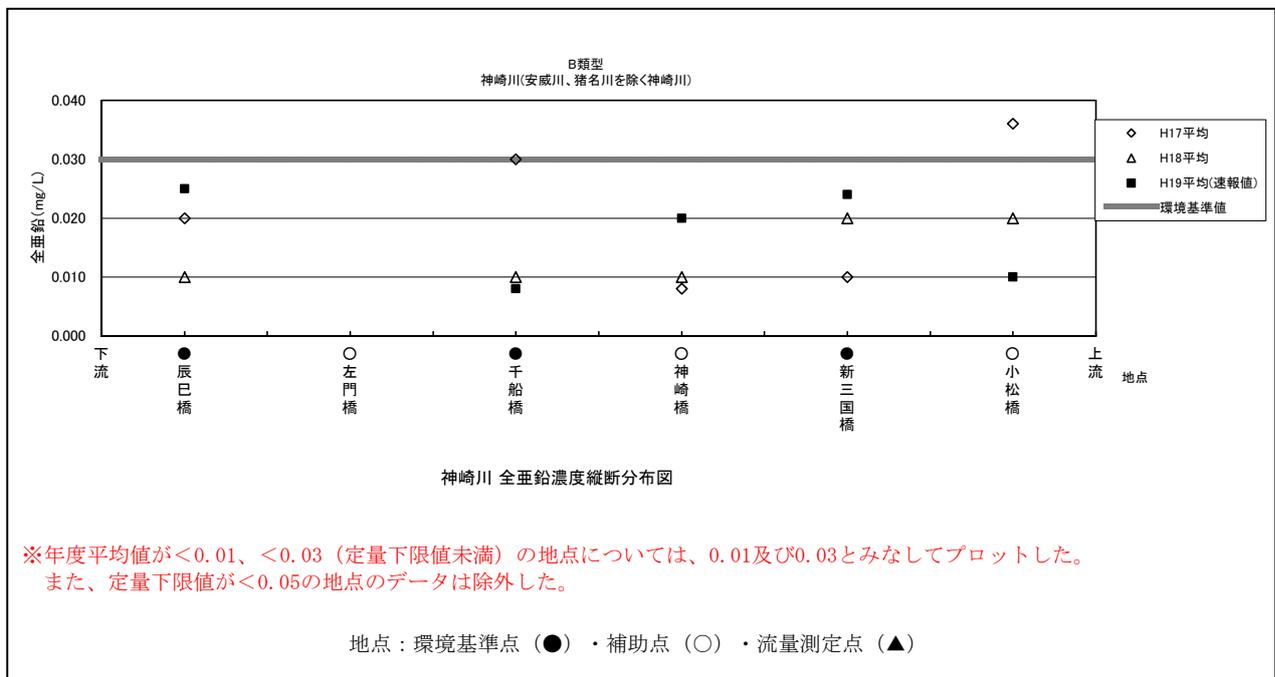
図8.5 全亜鉛の縦断分布図 (神崎川)

全亜鉛は年度によってばらつきが見られ、平成17年度に千船橋で年度平均値が0.03 mg/L程度、小松橋では0.036mg/Lとなっている。

3) 亜鉛の水質の状況（図 8.5～図 8.7）

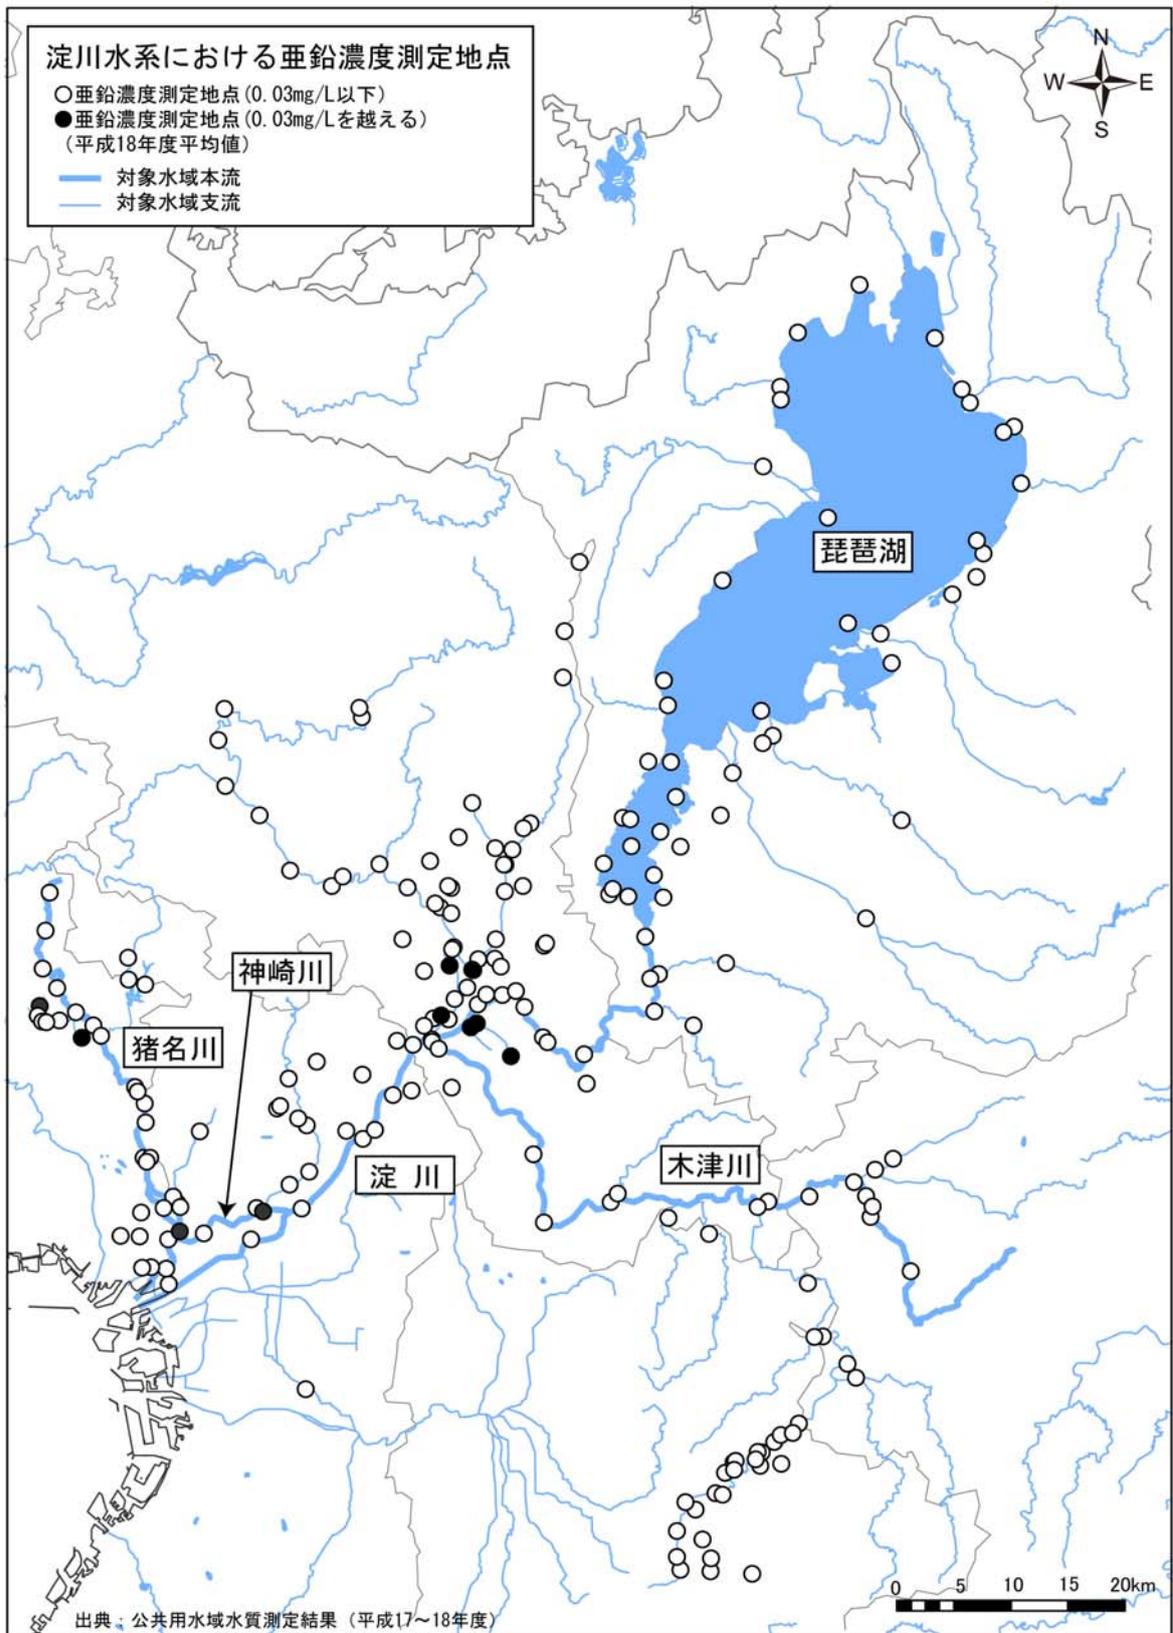
図8.6 亜鉛測定地点（神崎川）

神崎川本川における亜鉛排出事業所としては下水処理場・化学工業製品製造業・食料品製造業等、全体で11件存在しており、そのうち当該水域へ直接放流する事業所（PRTR対象事業所）は6件で、年度排出量が1000kg超・100kg超・10kg超・1kg超・1kg以下の順で見ると3件・2件・1件・0件・0件となっている（出典：平成18年度水質汚濁物質排出量総合調査データ、平成18年度PRTRデータ）。
