## 2.2 河川からの土砂流入

### 2.2.1 大雨等の状況

## 2.2.3 近年の豪雨による土砂の発生

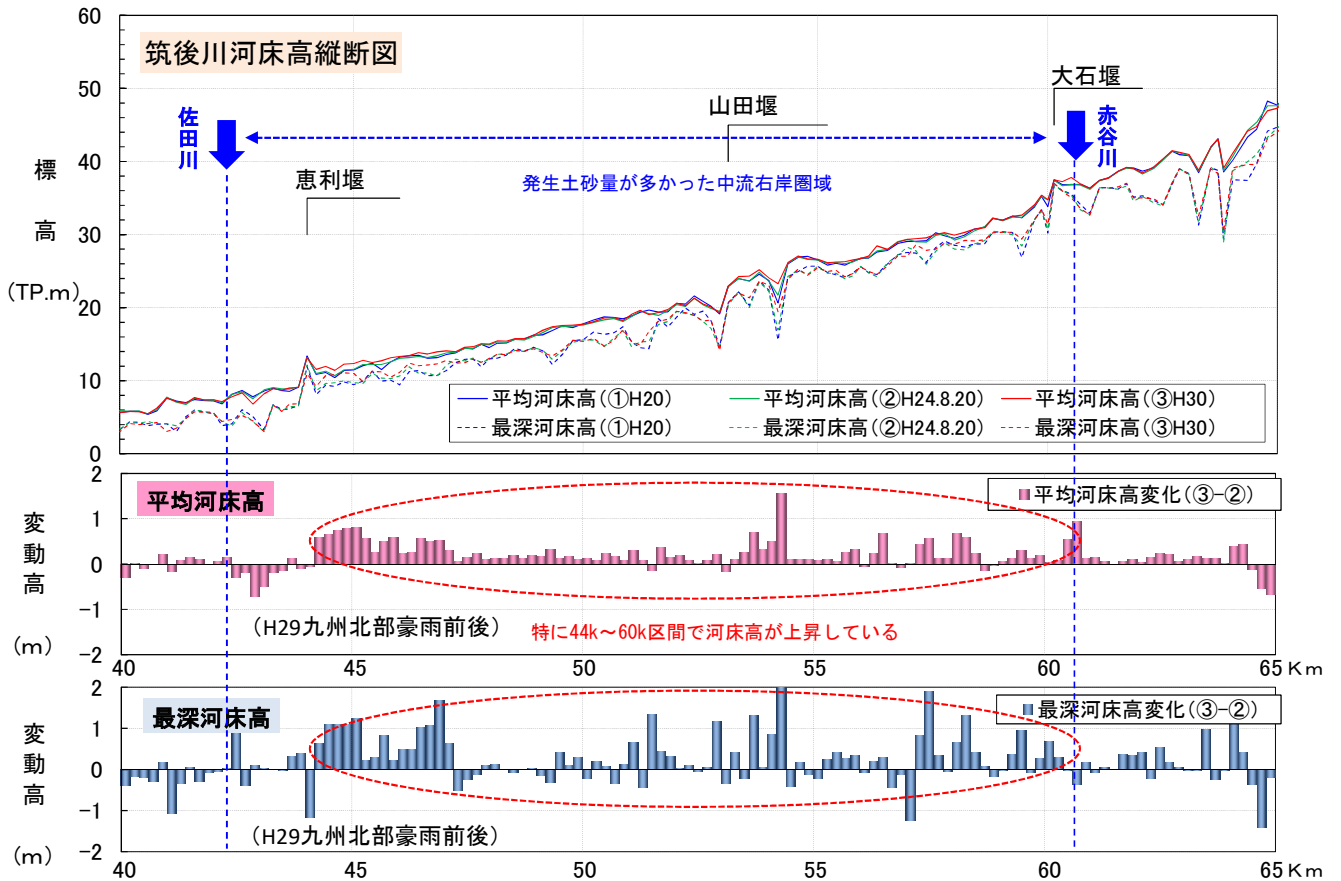
図 2.2.3-4 平成 29 年 7 月九州北部豪雨災害後の筑後川(河床高の変化)

平成 29 年 7 月九州北部豪雨災害後の筑後川の河床高の変化は図 2.2.3-4 に示すとおりである。図中の緑線が 2012(平成 24)年 8 月、赤線が 2018(平成 30)年 5 月の河床高であり、また、上図の実線が平均河床高、点線が最深河床高を示したものである。下図は河床高でプラスが堆積、マイナスが洗掘を表す。これらから筑後川中流域では平均河床高、最深河床高ともに上昇していることが確認できる。

注)「k」は河口からの距離(km)を指す。

2012(平成24)年3月以降に実施した筑後川流域での発生土砂量等の調査では、2017(平成29)年の豪雨により山地部崩壊等で大量の土砂が発生(約1,000万 $m^3$ )し、そのうちの約200万 $m^3$ は河川に流出したが、残り多くの土砂は未だ山地部に残存していることが想定される。また、2017(平成29)年の豪雨前後の筑後川中流域の河床高の比較では、平均河床高、最深河床高ともに上昇しており、河床材料についても粒径が小さくなっている傾向がみられた。これら大量の土砂が、今後の降雨により筑後川等へ流出し、また、河川から海域へ流出してくると想定され、河道流下能力の低下、河道内施設(取水等)への影響、良好な生物環境の保全に資するため、流域の土地利用や瀬・淵などの変化等にも注視していく必要があると考えられる。

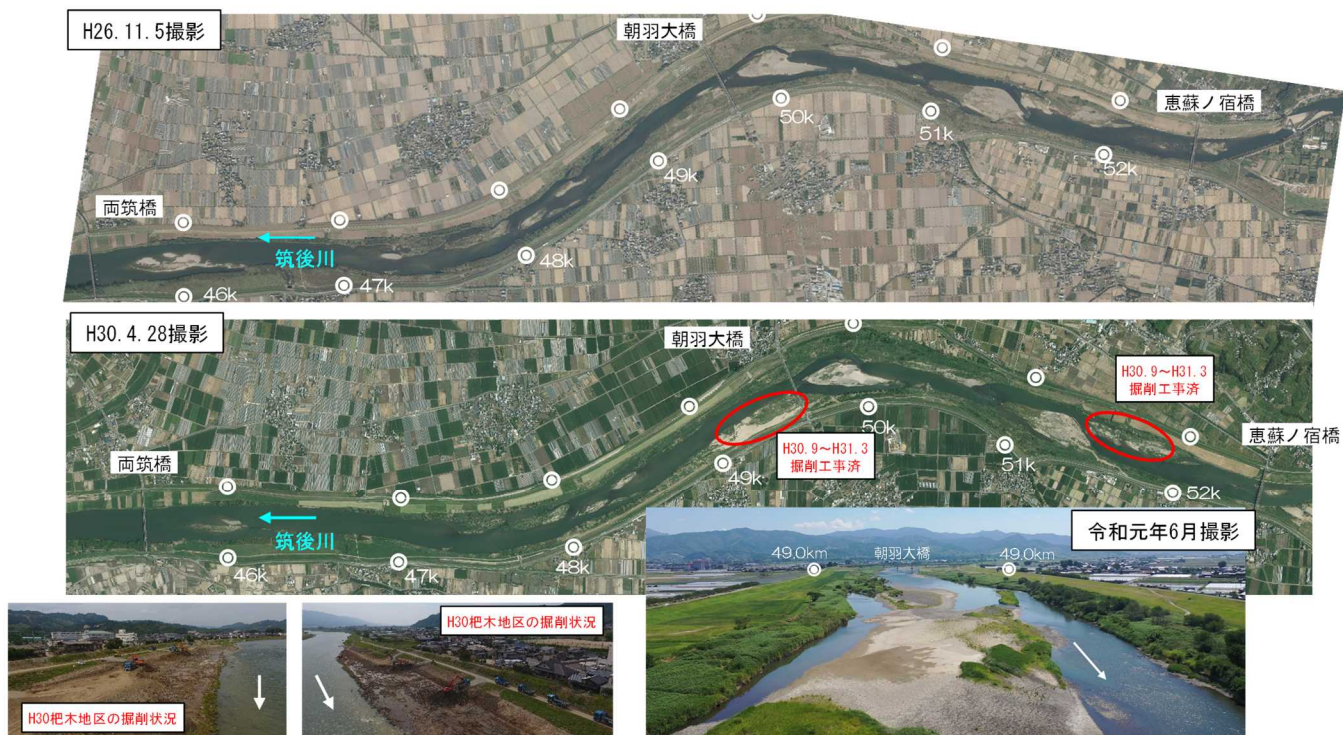
図 2.2.3-6 平成 29 年 7 月九州北部豪雨災害後の筑後川(航空写真等からみた河川の状況)

平成 29 年 7 月九州北部豪雨災害後の筑後川における航空写真等からみた河川の状況は図 2.2.3-6 に示すとおりである。豪雨前後の河川の状況を航空写真から比較したところ、筑後川本川では砂州の形状や大きさ等に明確な変化は認められない。また、令和元年時点の状況からは、砂州の表面等には砂の存在が確認できるが、現時点では瀬や淵などの著しい変化は特段生じていない。
