2.7 藻場・干潟等

2.7.1 有明海・八代海の藻場・干潟

(1) 衛星画像による調査方法

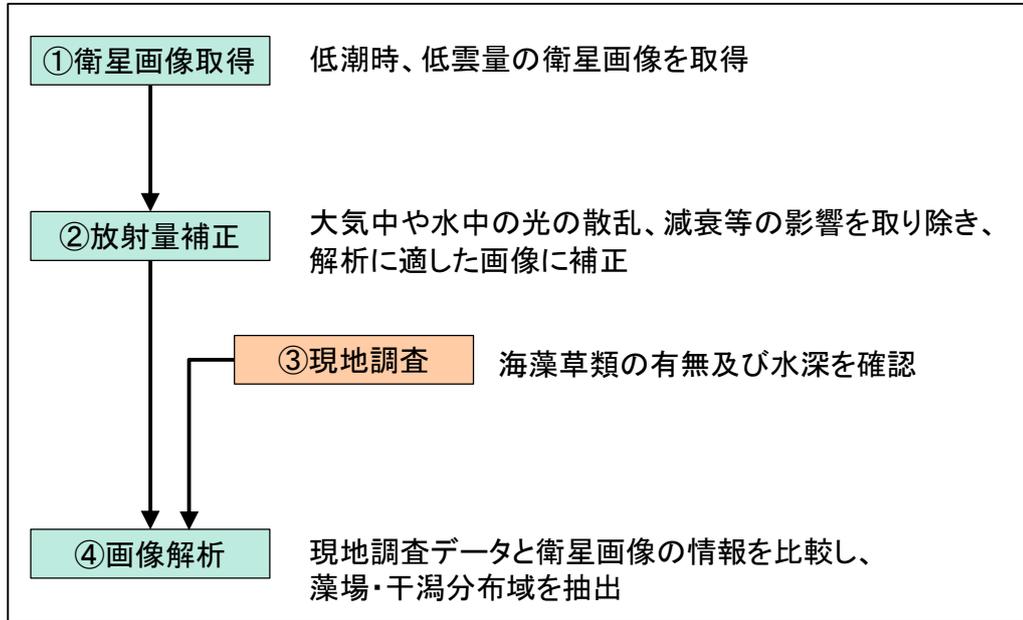
付図 2.7.1-1 衛星画像による調査方法(全体フロー)

衛星画像による藻場・干潟の調査方法は、付図 2.7.1-1～付図 2.7.1-10 に示すとおりである。

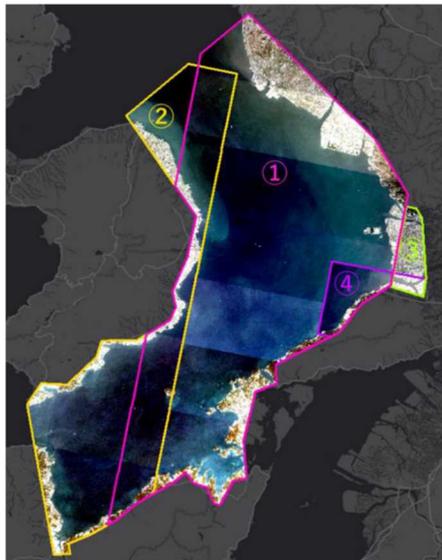
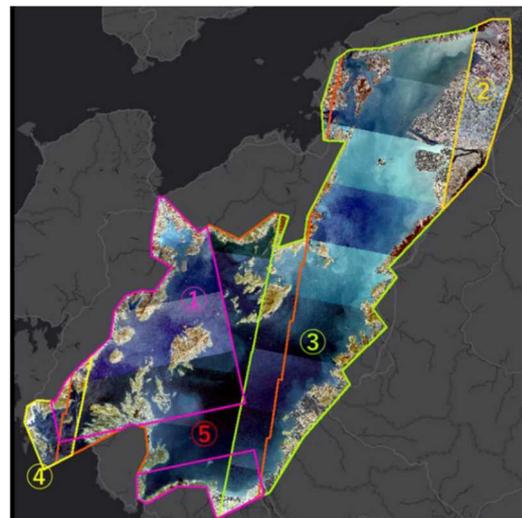
付図 2.7.1-2 衛星画像の取得

取得衛星画像:Planet (解像度:3m×3m)

取得画像の特徴:低潮位であり雲量の少ない画像

- ①2019年4月6日10:28(潮位353.4cm)
- ②2019年4月6日10:36(潮位347.8cm)
- ③2019年2月6日10:36(潮位347.8cm)
- ④2019年4月18日10:33(潮位275.5cm)

- ①2019年4月4日09:57(潮位314.8cm)
- ②2019年4月4日10:35(潮位277.4cm)
- ③2019年4月4日10:36(潮位276.4cm)
- ④2019年4月4日10:38(潮位274.4cm)
- ⑤2019年4月18日10:36(潮位260.2cm)

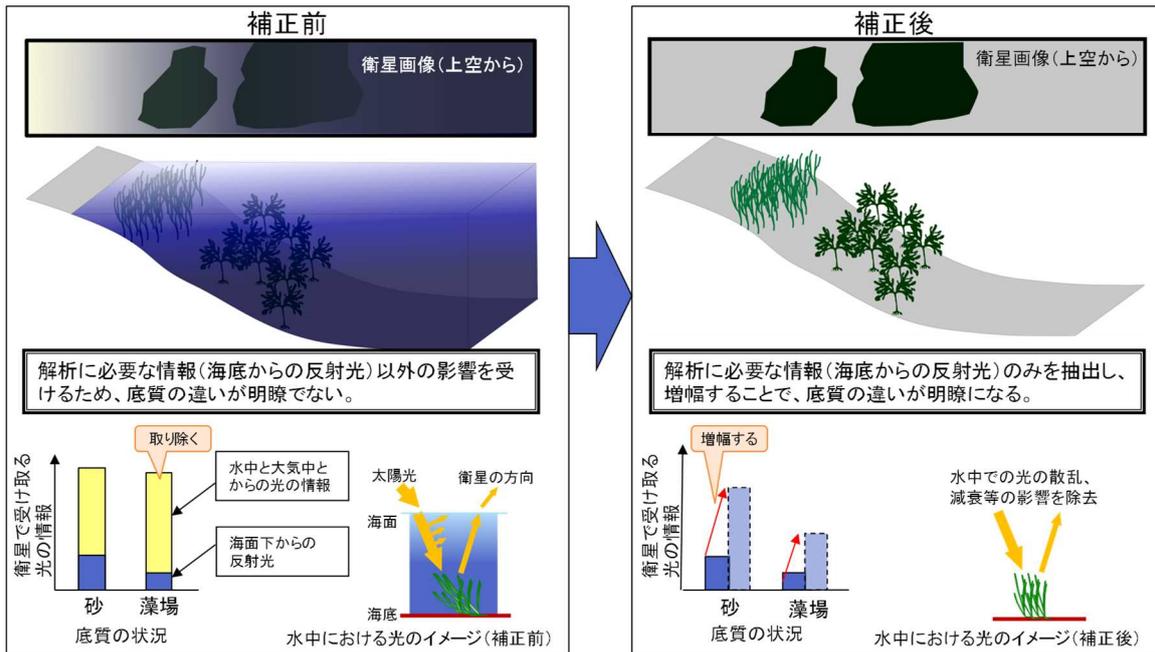
付図 2.7.1-3 放射量補正

衛星画像には、解析に必要な情報以外に、水や大気の影響が含まれているため、これらの影響を取り除く放射量補正を実施。

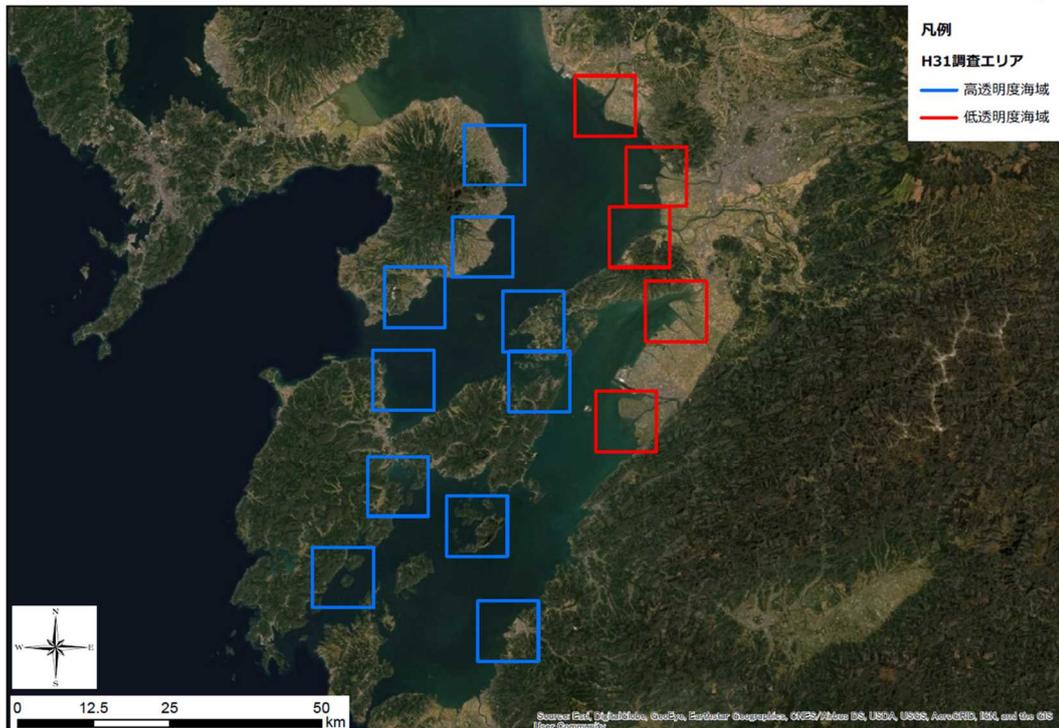
付図 2.7.1-4 現地調査(エリアの選定)

- 有明海南部海域、八代海を高透明度海域、低透明度海域の全15地域に区分し、現地調査を実施。

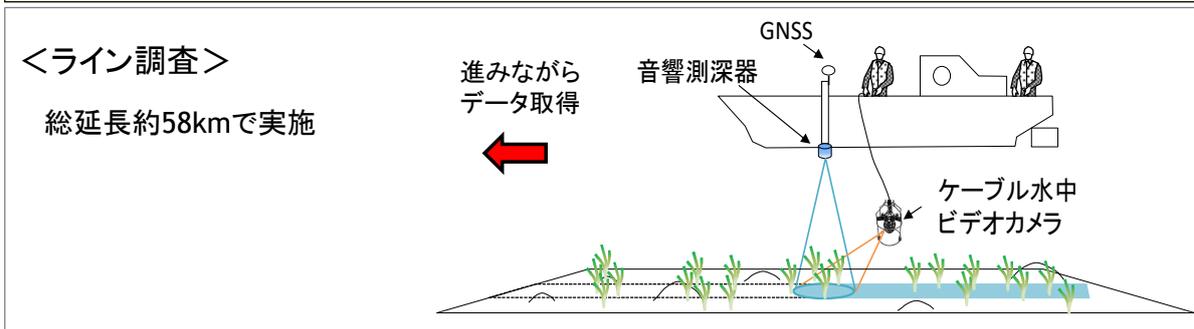
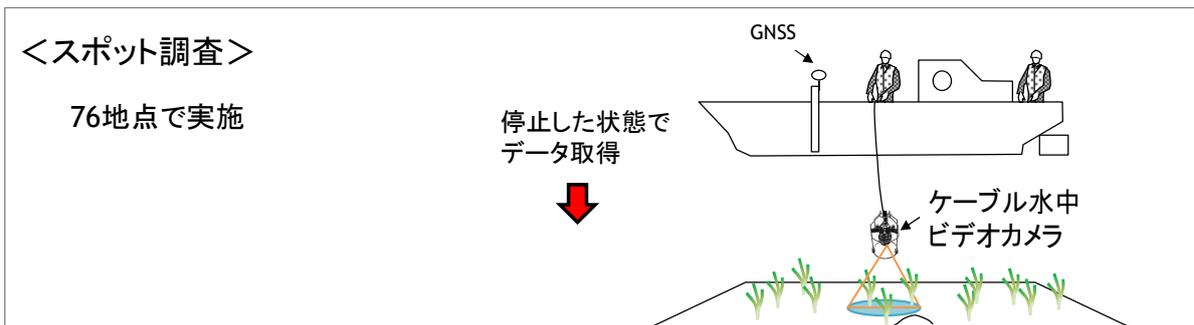
付図 2.7.1-5 現地調査(高透明度海域)

- 画像解析に必要な基礎情報を得るため、海藻草類の有無及び水深を現地で確認（実施時期：令和元年6月20日～7月9日のうちのべ21日間）。
- 地形や藻場の分布状況に応じて、ライン調査とスポット調査を併用。

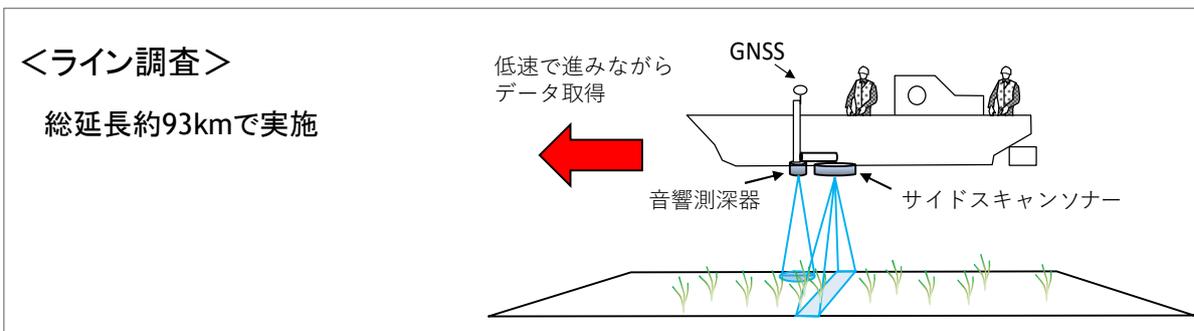
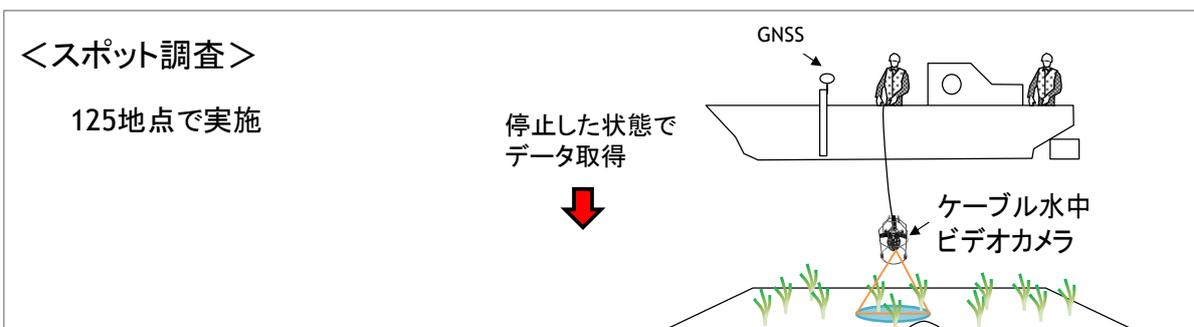
付図 2.7.1-6 現地調査(低透明度海域)

- 高透明度海域とは異なる機器を使用し、海藻草類の有無及び水深を現地で確認（実施時期：令和元年8月17日～9月2日のうち10日間）。
- ライン調査で特異な反応があった地点について、スポット調査を実施。

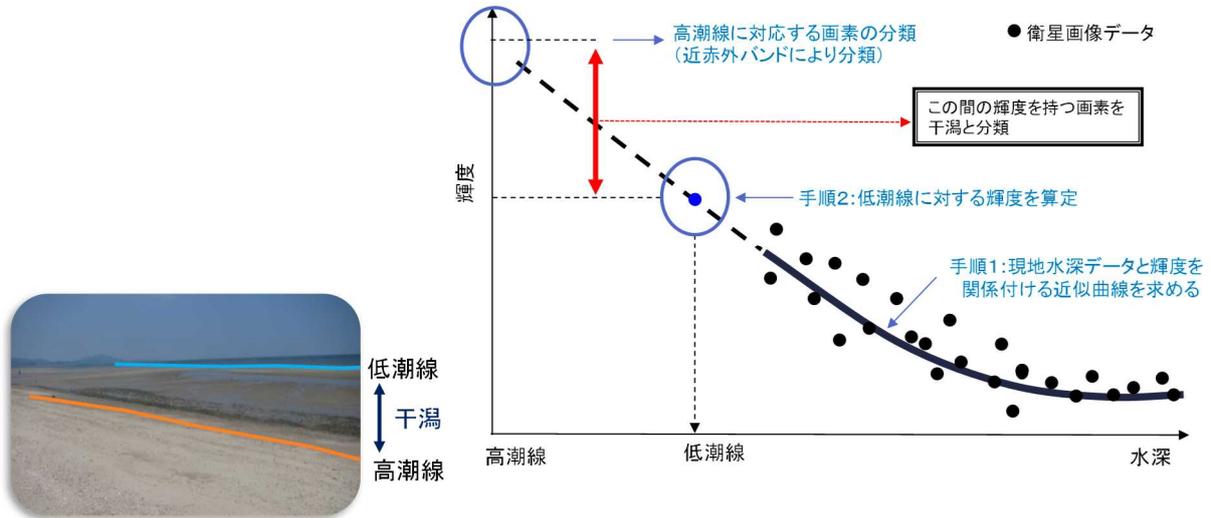
付図 2.7.1-7 画像解析(干潟(輝度分析))

・ 現地調査データと衛星画像情報を比較して画像解析を行い、干潟に該当する輝度の画素を干潟として分類する方法を用いた。

高潮線(満潮時の海岸線)と低潮線(干潮時の海岸線)に囲まれた干出域が1ha以上で、移動しやすい底質(砂、礫、砂泥、泥)である地形。ただし、河口干潟については、河口から第1橋までを対象とした。

高潮線は、近赤外バンドの衛星画像解析(水分の有無から判別)から分類
 低潮線は、水深と輝度(光の明るさ)の関係から、低潮線の輝度を算定
 高潮線と低潮線の間を干潟として分類

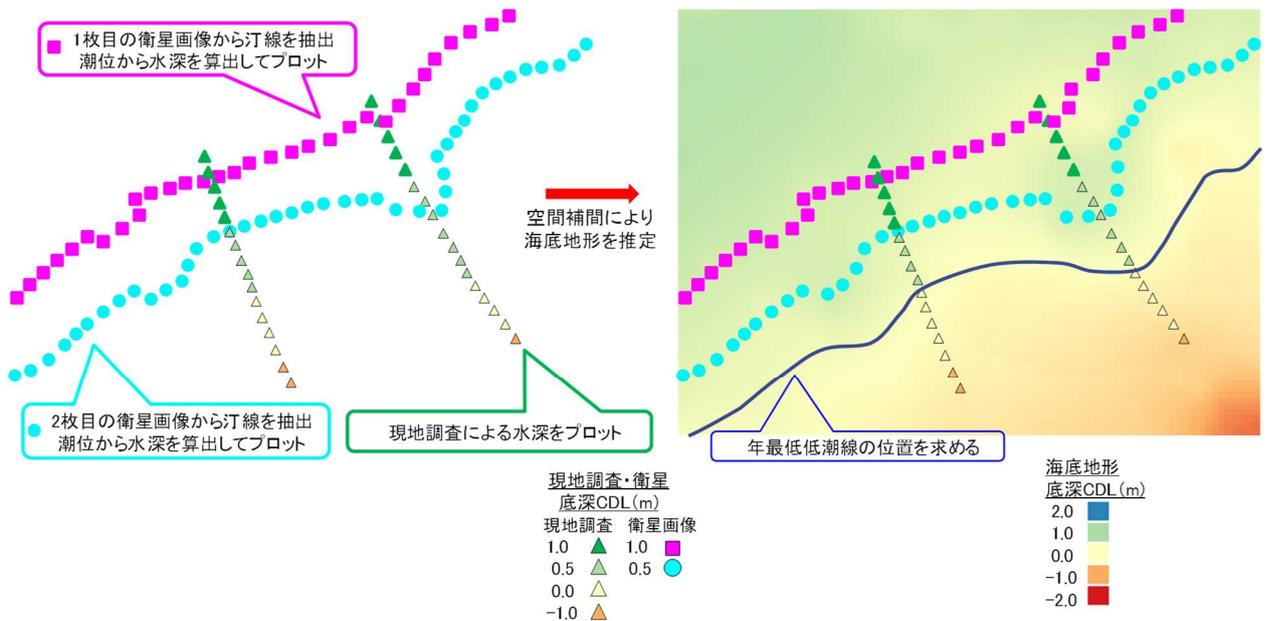
付図 2.7.1-8 画像解析(干潟(空間補間))

・ 有明海南部・八代海の一部は低透明度であるため、輝度による分析に加え、潮位の異なる2枚の衛星画像と現地調査により取得した水深のデータを元に、空間補間により低潮線の位置を定めた。

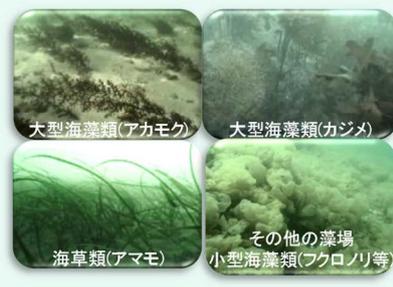
付図 2.7.1-9 画像解析(藻場)

・ 現地調査データと衛星画像情報の比較・確認により画像解析を行い、藻場に該当する輝度(光の明るさ)の画素を藻場として分類する方法を用いた。

①現地調査において、藻場が確認された地点の画素を抽出
 小型海藻類については、被度(海底を覆う面積割合)が5%以上の地点を、
 大型海藻類、海草類については被度に関わらず確認できた地点を藻場とした。

②藻場が確認された画素の輝度のヒストグラムを作成

衛星画像(Planet)で観測された3種類の
 波長帯について、それぞれヒストグラムを作成。

③輝度と尤度(藻場である確率)の関係を整理

藻場に該当する輝度の範囲を抽出するため、
 それぞれの波長帯の輝度を変数とする、輝度と
 尤度の関係を整理。

※右図はイメージのために、iバンドとjバンドの
 2種類の波長帯を変数としているが、実際
 には3種類の波長帯の輝度を変数としている。

＜水中ケーブルカメラで撮影した画像＞

現地調査を実施していない海域においても、
 藻場である確率が一定値以上の画素につ
 ては、藻場と分類。

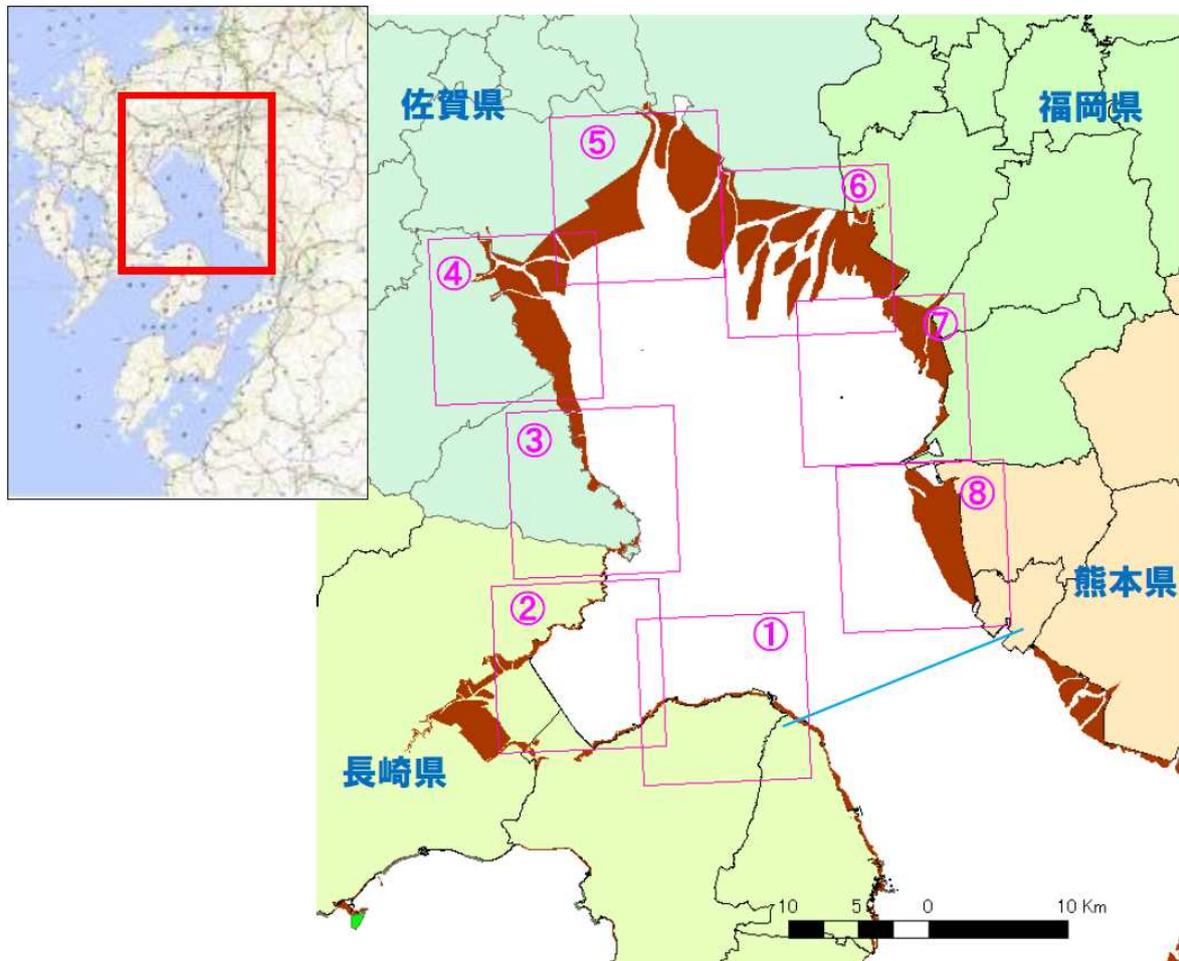
付図 2.7.1-11 ヒアリング調査の範囲(2018(平成 30)年度)

- : ヒアリング調査の範囲
- : 干潟(第5回自然環境保全基礎調査)

藻場・干潟の分布状況について、ヒアリング調査を実施した範囲は、2018(平成 30)年度は付図 2.7.1-11 に、2019(令和元)年度は付図 2.7.1-12 に示すとおりである。

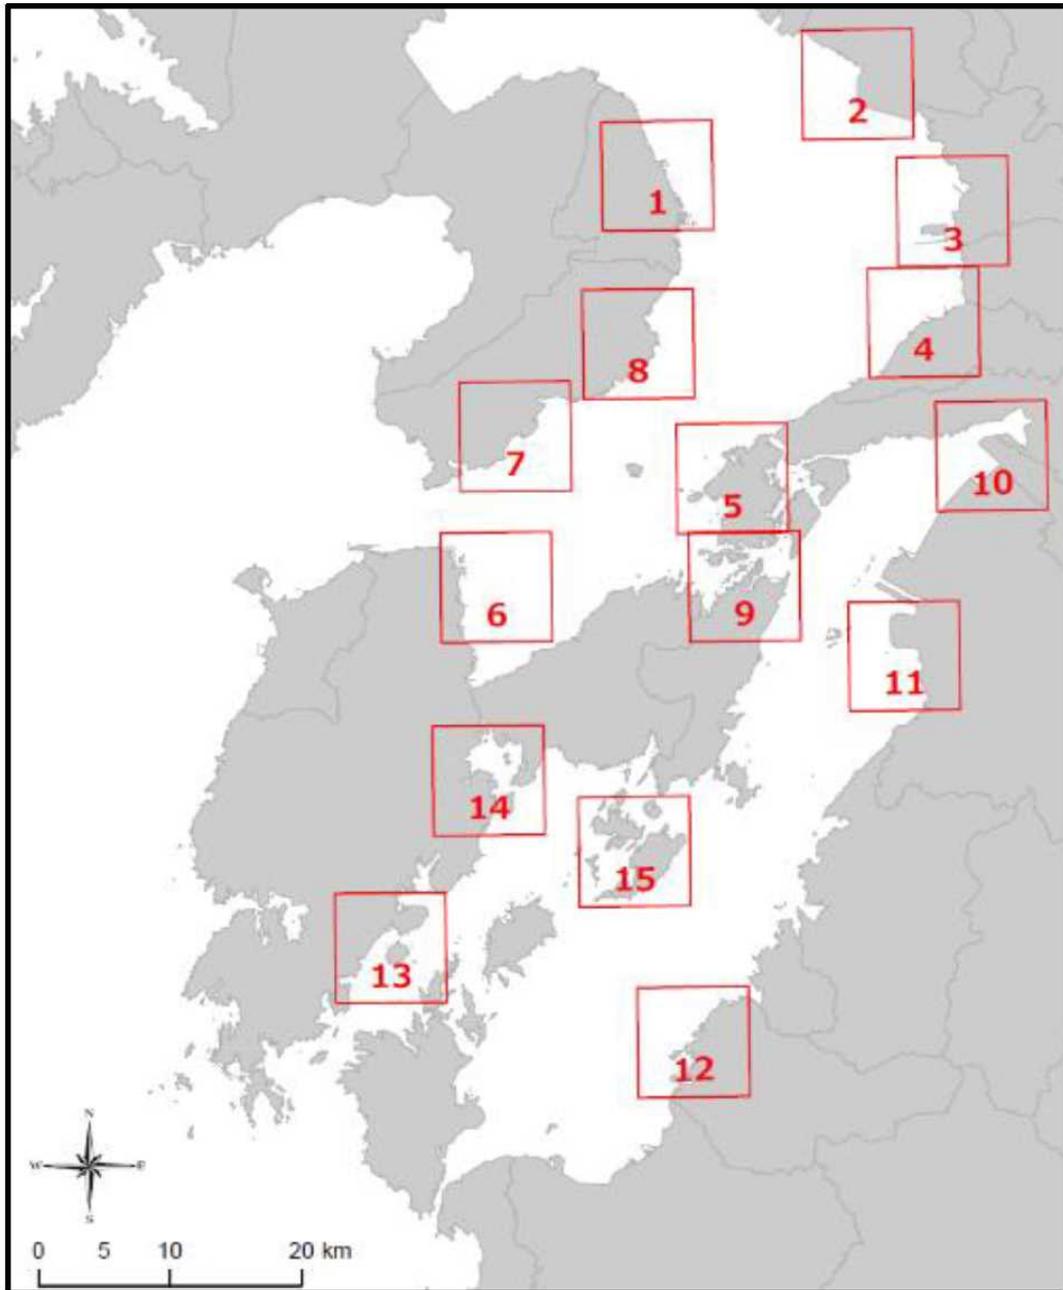
付図 2.7.1-12 ヒアリング調査の範囲(2019(令和元)年度)

□: ヒアリング調査の範囲
