# 有明海・八代海等総合調査評価委員会 『土砂に関する知見の蓄積』に関する報告

令和6年8月6日  
国土交通省 九州地方整備局

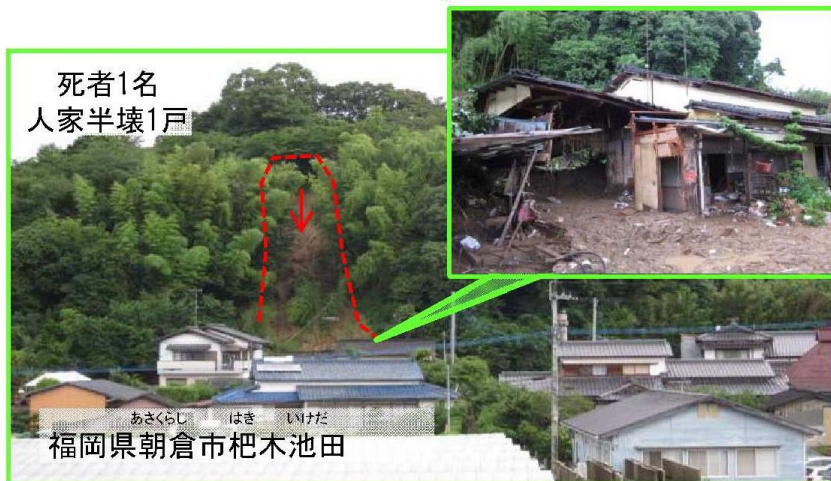
平成24年7月豪雨時のがけ崩れによる被害状況

- ・平成24年7月の九州北部豪雨では、大分県日田市において堤防決壊や越水等が発生し、大規模な家屋浸水被害が発生した。また、筑後川の中流域では山地部の崩壊も多数発生したと思われ、がけ崩れによる人的被害も発生している。
- ・平成29年7月の九州北部豪雨では、中流右岸域を中心に大規模浸水と合わせ、**大量の土砂や流木の発生・流下**により、甚大な人的被害や家屋被害が発生した。

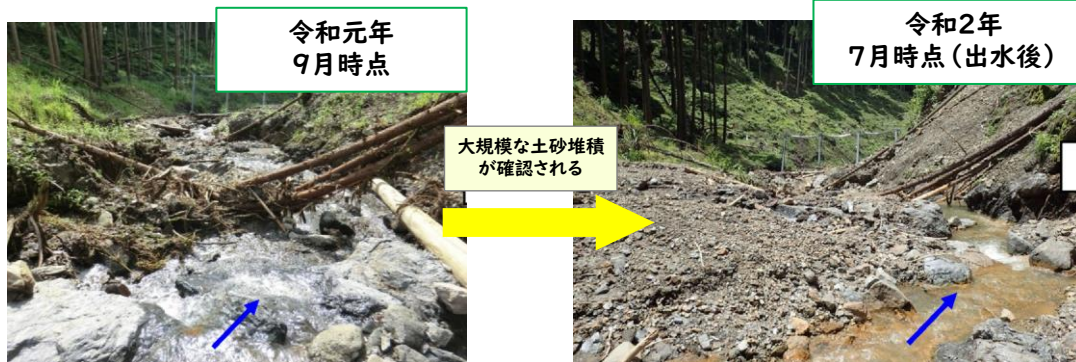
### 定点撮影ポイント(赤谷35)の変化

●赤谷川での崩壊土砂モニタリング調査結果から、平成29年7月以降も、崩壊土砂が河川に流出していると推測される。

R1.9~R2.9期間

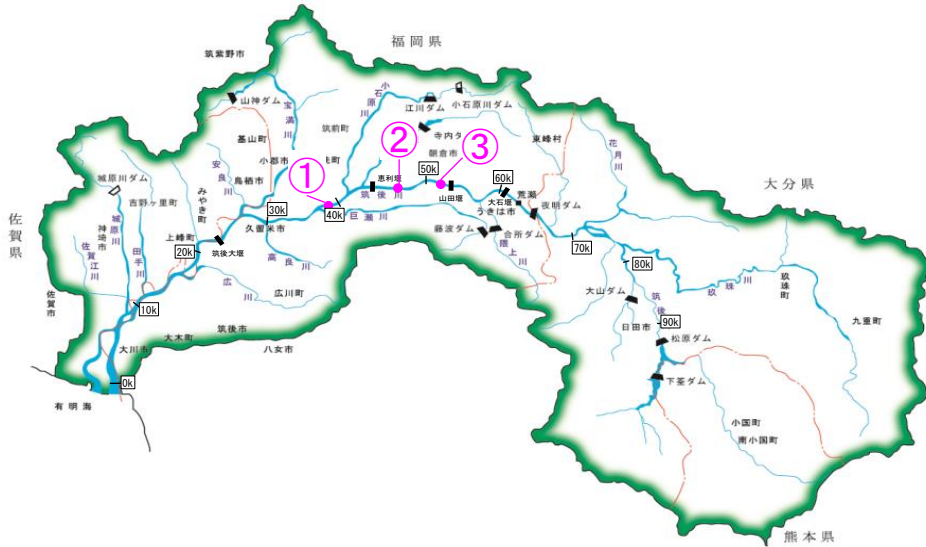
●3地点の横断形状の経年変化をみると、①地点(39k000)は、堆積傾向にある。②地点(46k000)及び③地点(52k600)は、H24と比較しH30年は堆積、R2年は洗掘に変化している。

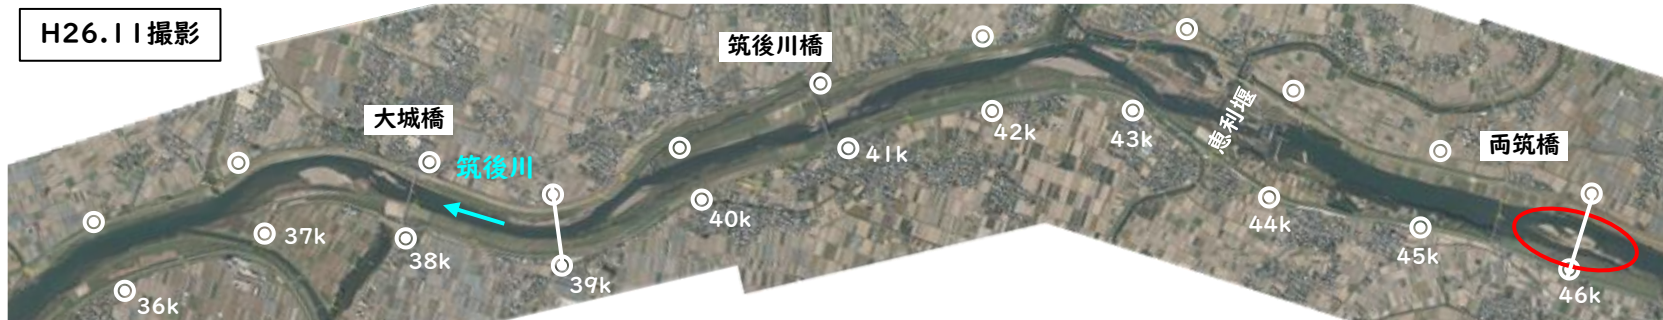
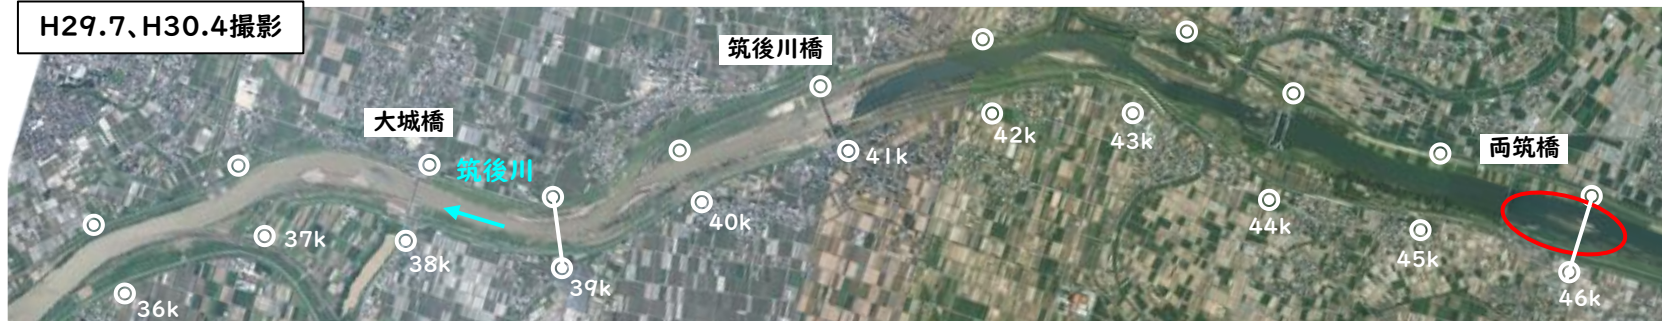
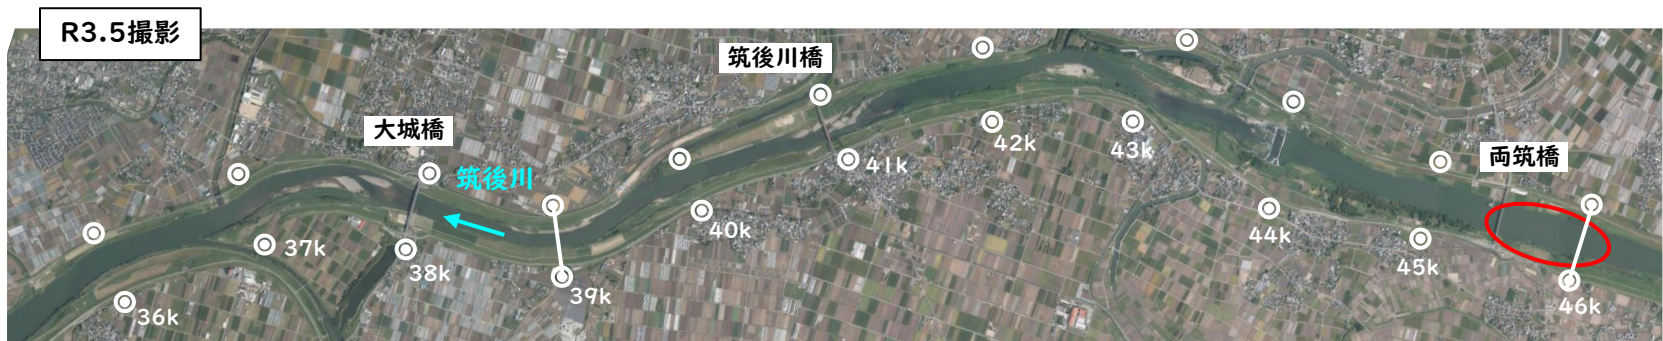
- 平成29年7月九州北部豪雨の前後と近年（R3.5時点）の航空写真を比較してみると、筑後川本川46k付近の砂州が消失している。

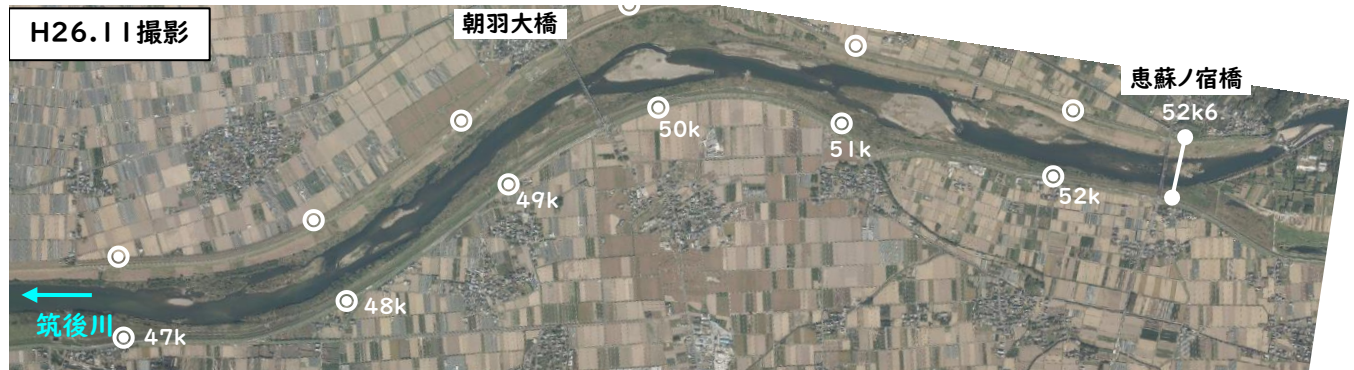
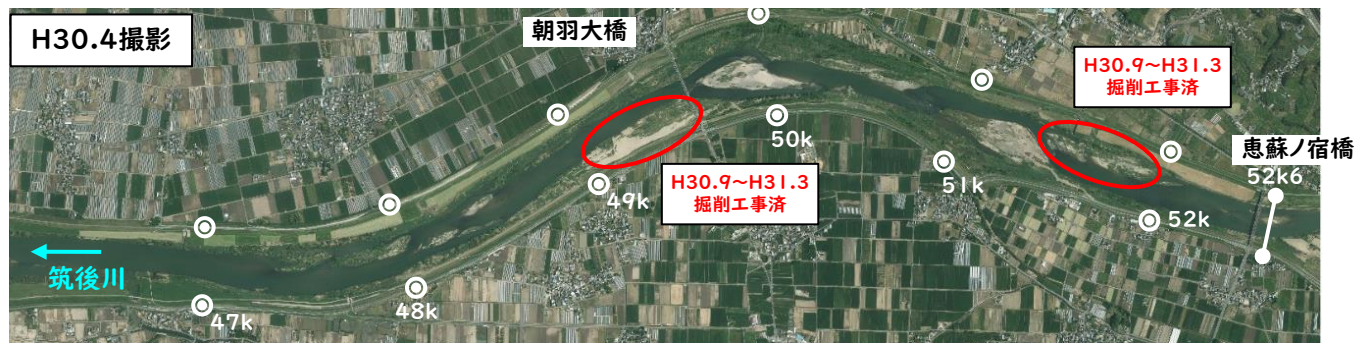
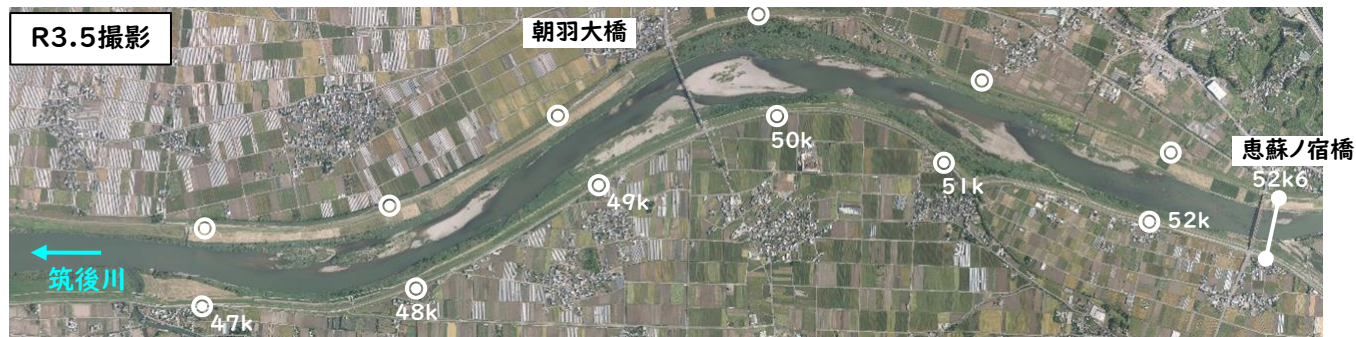
- 平成29年7月九州北部豪雨の前後と近年(R3.5時点)の航空写真を比較してみると、筑後川本川では砂州の位置や形状、大きさ等に明確な変化は確認されない。
- また、現時点では瀬や淵などの著しい変化は特段生じていない。

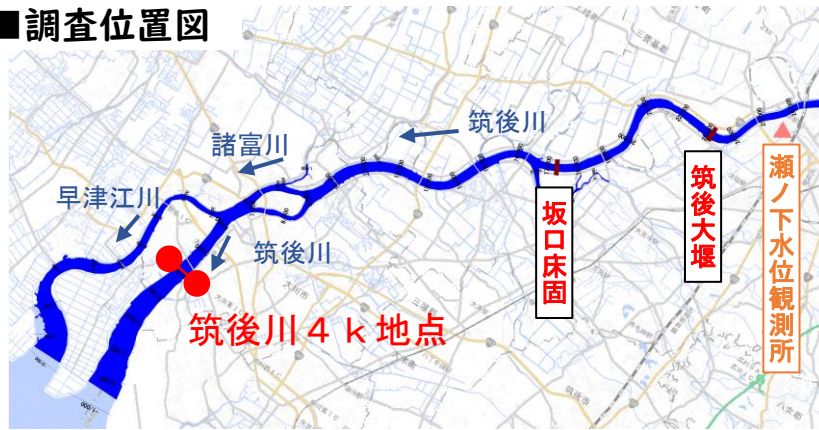
### ■調査位置図

●令和5年の洪水前後の土砂動態調査（横断測量、河床材料採取）結果から、洪水後も河床に砂が分布しており、洪水時には下流へ移動していると思われる結果が得られている。
